INSTITUTO POLITÉCNICO DE BRAGANÇA
Escola Superior de Tecnologia e de Gestão

RELATÓRIO TÉCNICO

Centro de Formação Desportiva de Alfândega da Fé

Bragança, 22 de Novembro de 2010

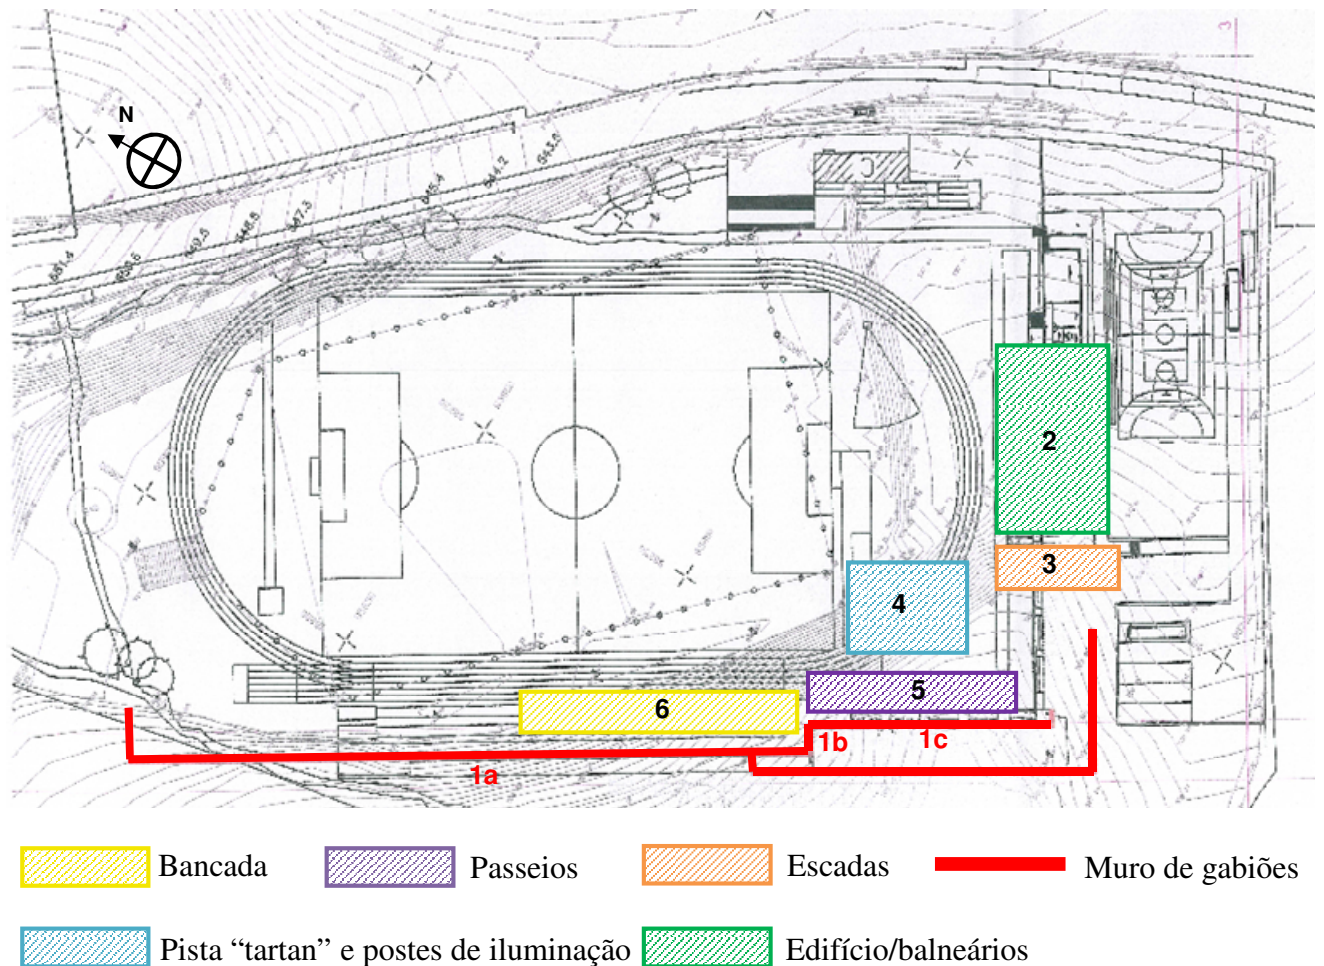
Figura 3 – Localização das diferentes zonas com anomalias.

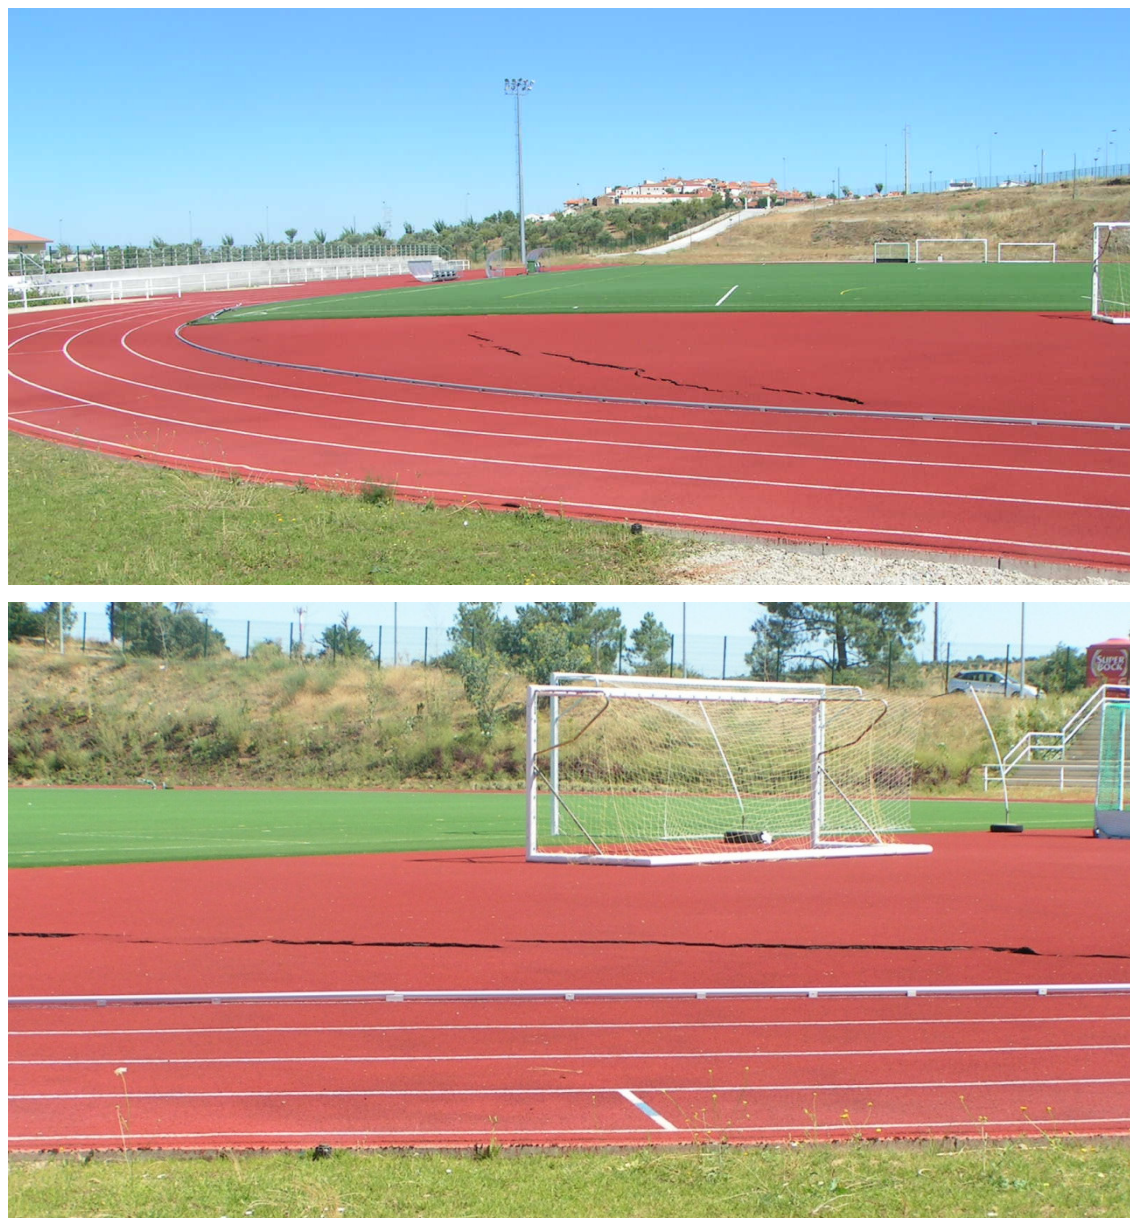
De acordo com o zonamento apresentado na Figura 3 - zona 4, a pista de atletismo apresenta fissuração no pavimento sintético (ver Figura 4).

Figura 4 – Fissuração do pavimento da pista de atletismo – Zona 4.

- monitorização da abertura de fenda no pavimento da pista de atletismo e das construções onde existe fendilhação;

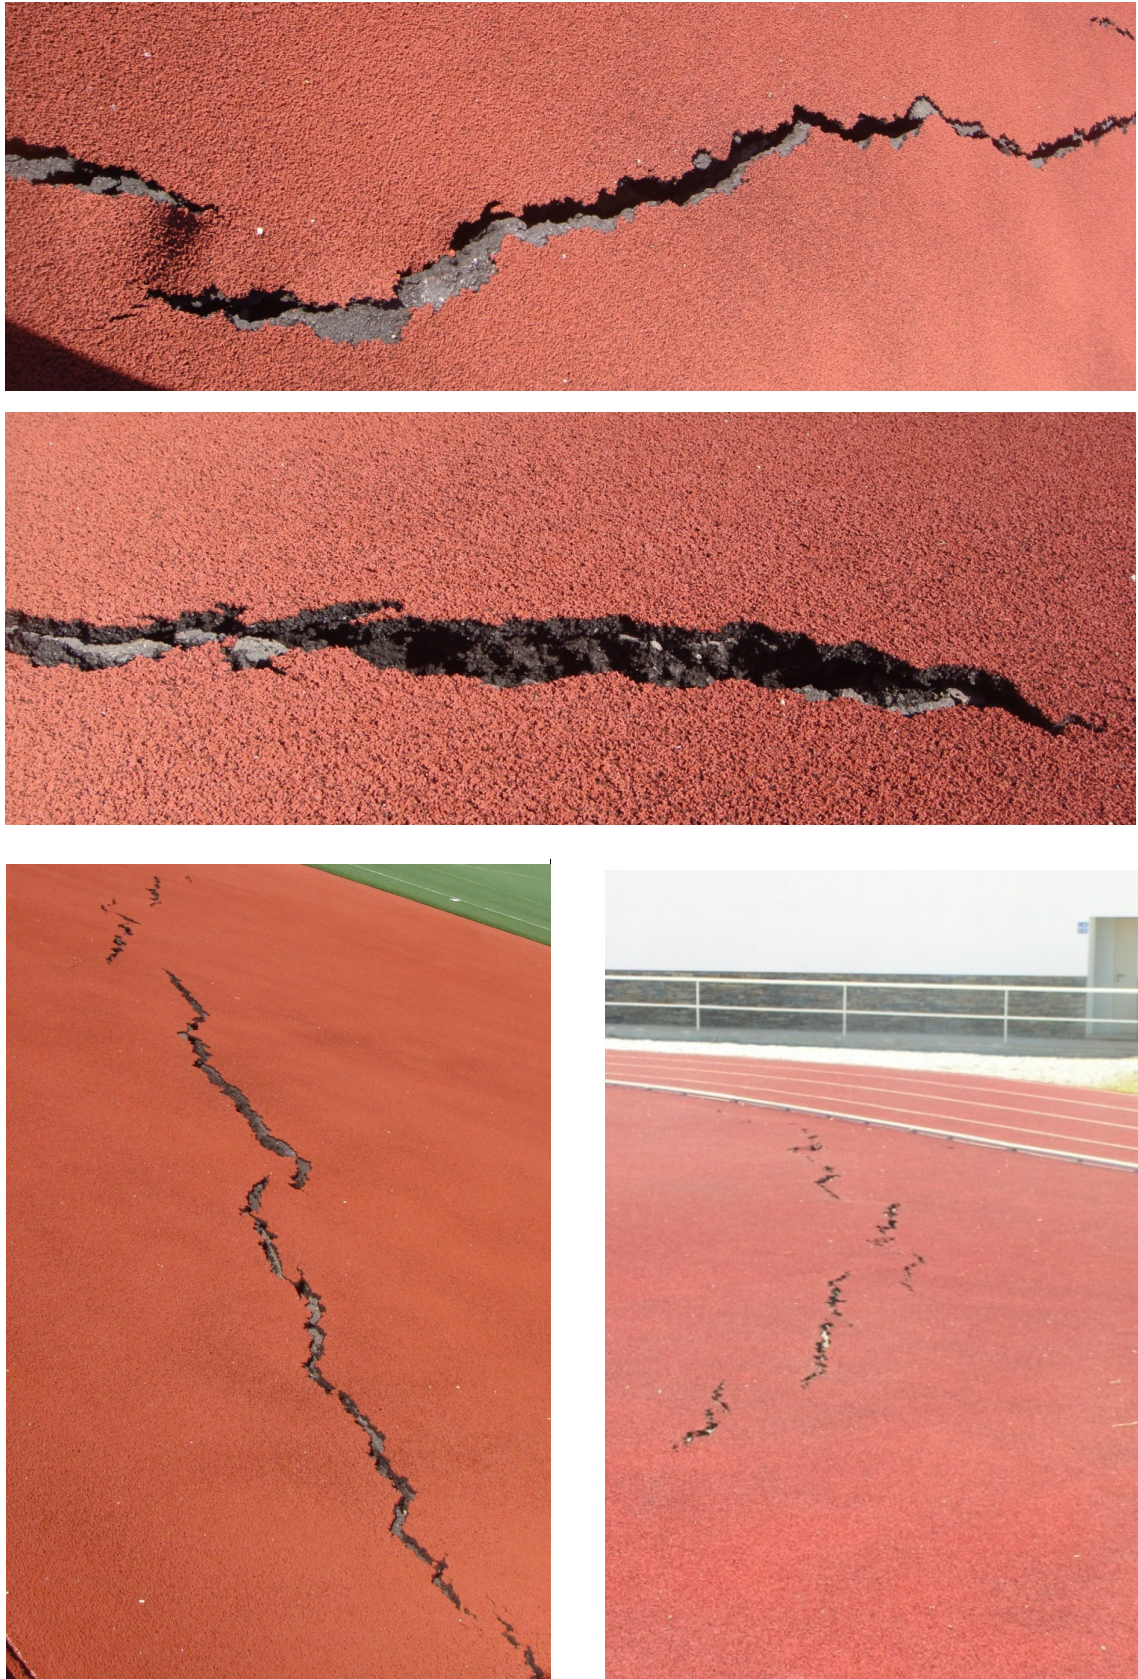
Neste local são visíveis fissuras com uma extensão de vários metros e que nalgumas zonas apresentam uma abertura superior a 5 cm (ver Figura 5). O pavimento onde se encontram as várias fissuras apresenta assentamentos diferenciais consideráveis sendo visível a diferença de cotas entre os planos adjacentes às fissuras.

Figura 5 – Fissuração do pavimento da pista de atletismo.

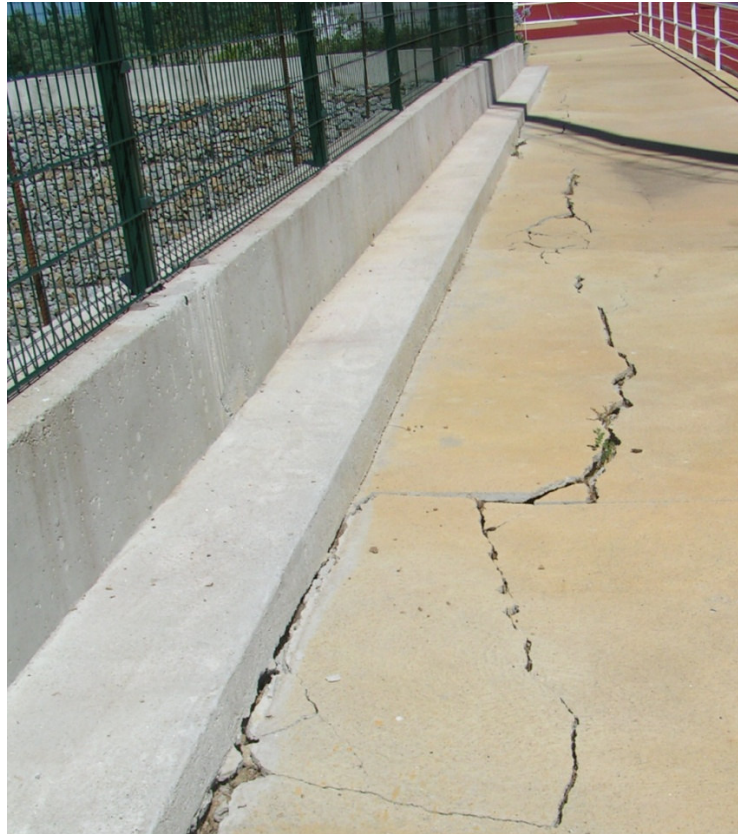
Da inspeção visual dos passeios são notórias grandes deformações sobretudo nas zonas junto ao muro de suporte e junto ao edifício dos balneários (ver Figura 6). Também se verifica a rotura das caixas de visita das águas pluviais (ver Figura 7), o que pode implicar a possível danificação do sistema de drenagem de águas pluviais.

Figura 6 – Rotura dos passeios no tardo do muro

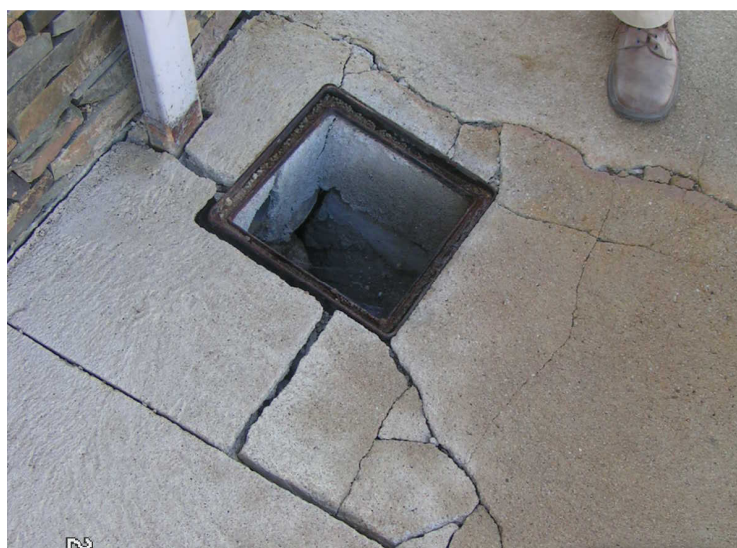
Figura 7 – Rotura das caixas de visita

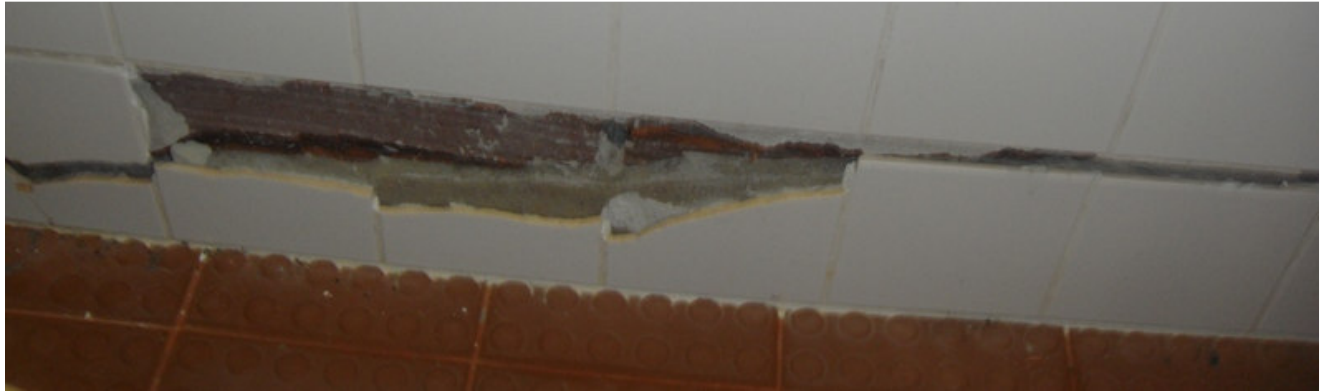
Da inspeção visual ao edifício dos balneários é visível a rotura das paredes de alvenaria (ver Figura 8) e assentamento do piso térreo (ver Figura 9)

Figura 8 – Fissuras nas paredes do balneário

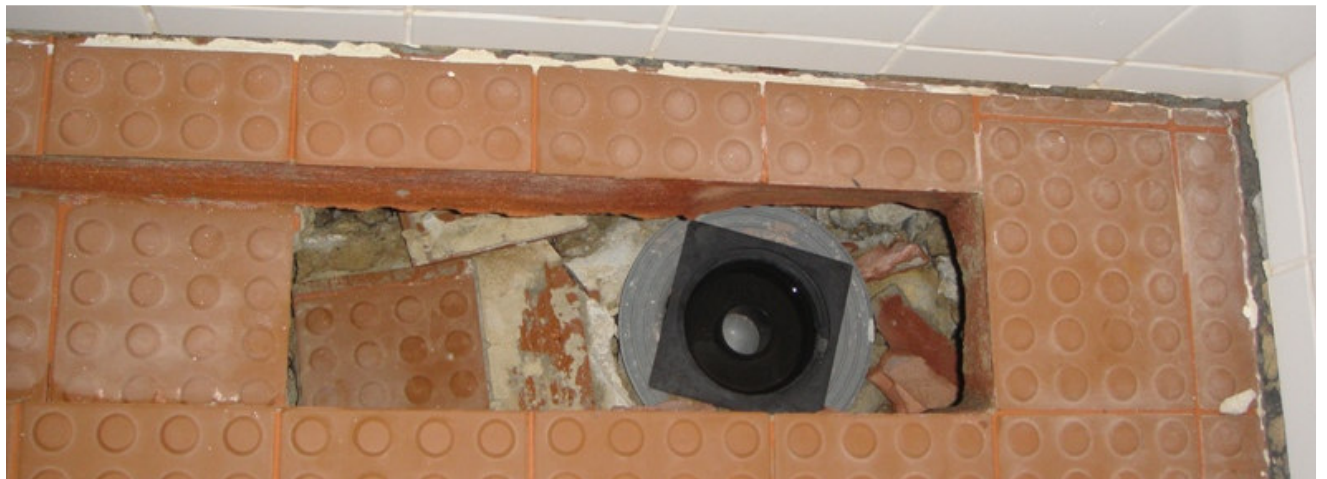
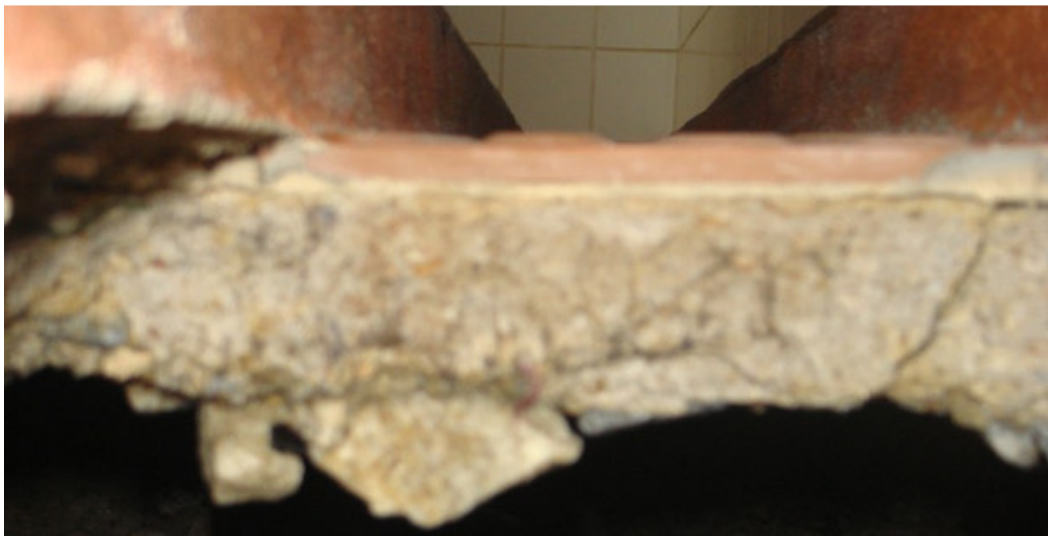
Figura 9 - Assentamento do pavimento do balneários

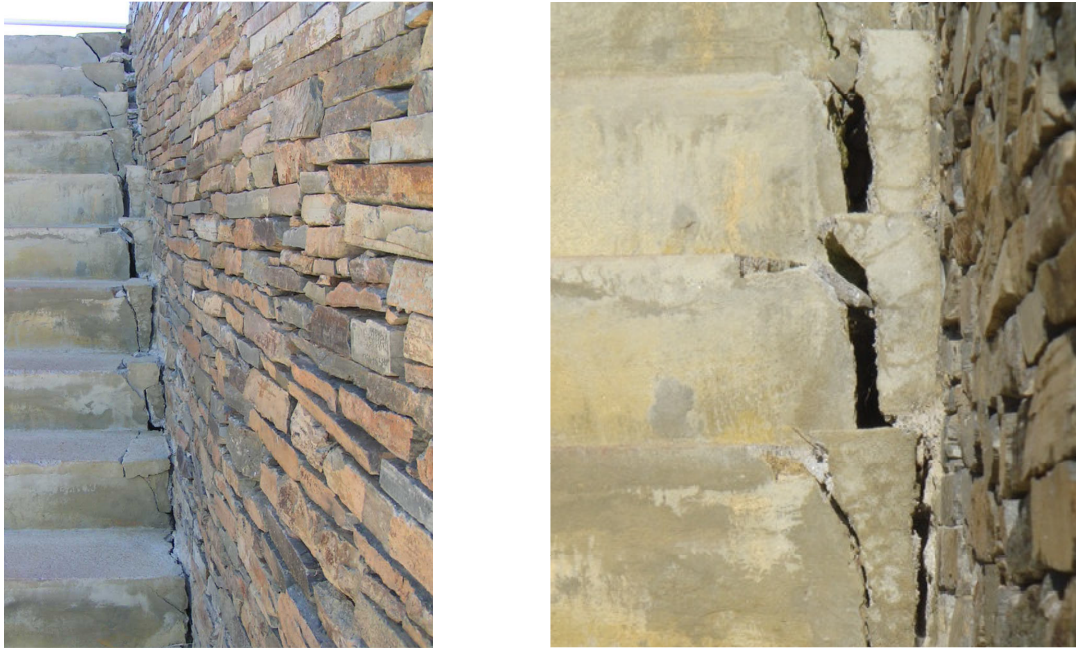
Neste local é visível o destacamento das escadas na união entre este elemento e a parede do edifício (ver Figura 10).

Figura 10- Assentamento das escada exterior de acesso ao balneário

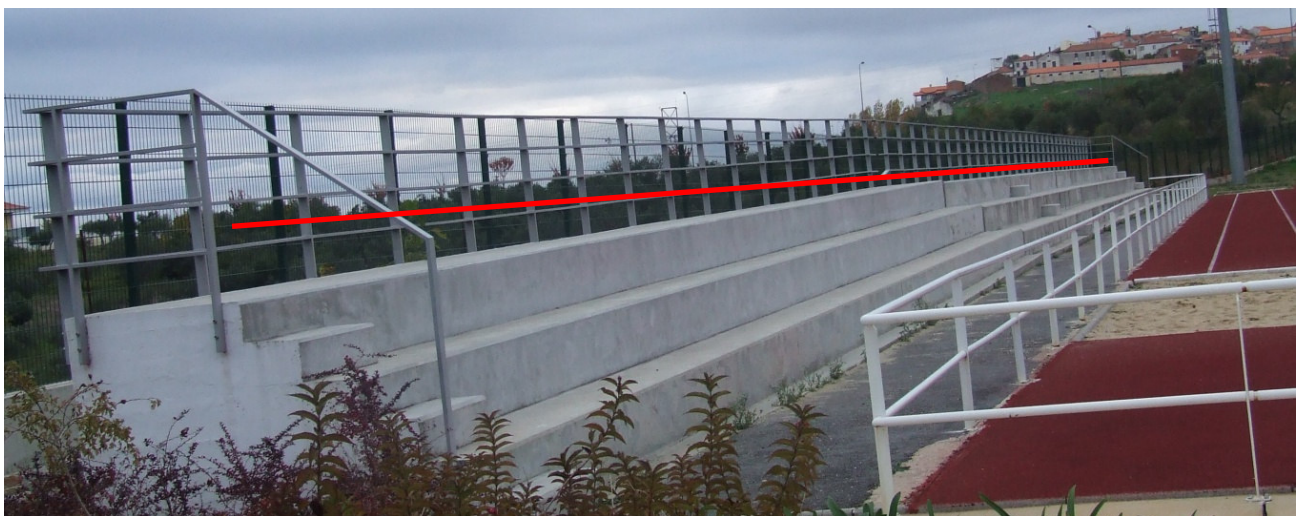
A bancada é constituída por dois blocos de betão. O bloco da bancada orientado a sul (junto ao cunhal do muro de gabiões), apresenta um assentamento visível. Este assentamento não é regular ao longo de toda a bancada, verificando-se uma rotação de corpo rígido notória na junta construtiva entre os dois blocos (ver Figura 11). A extremidade da bancada onde o assentamento é máximo coincide com a zona tardoz do muro onde este é mais elevado.

Figura 11 – Assentamento diferencial da bancada

Deformação/rotação da bancada	<ul style="list-style-type: none"> - Assentamento do aterro; - Deficiente compactação do solo; - Aterro executado sem controlo da compactação o que implica a possível utilização de solos com insuficiente capacidade de carga; - Movimento do muro.

- monitorização do assentamento do solo na zona de aterro, nomeadamente no tardo do muro, na pista de atletismo e na bancada;

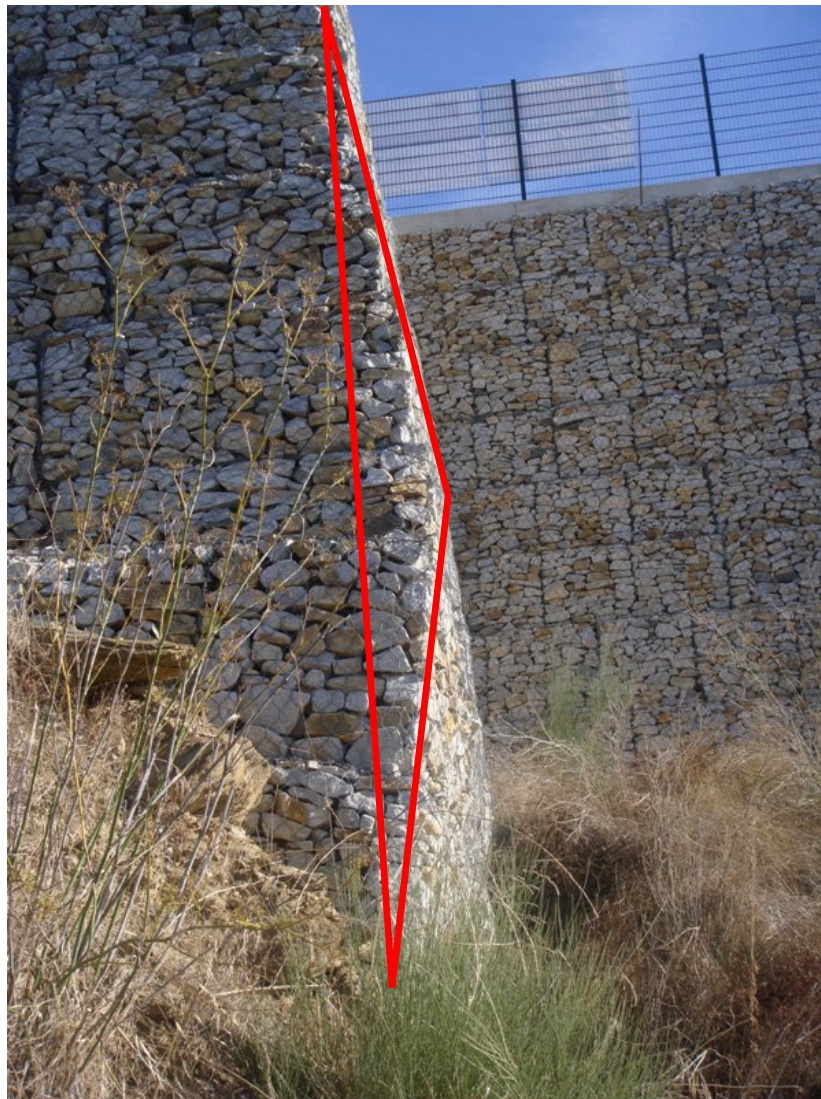
Da inspeção visual ao muro foi possível verificar deformações consideráveis na sua geometria (ver figura 12). Tratando-se de estruturas rígidas que trabalham por gravidade e devendo ser calculados de acordo com essas condicionantes não deviam, de forma alguma, apresentar as deformações ilustradas.

Figura 12 – Muro de gabiões

- monitorização do muro para assim conhecer melhor o seu comportamento. Para isso, é recomendável medir e registar as deformações horizontais e verticais em vários pontos do muro segundo uma malha quadrada ou rectangular utilizando uma ou duas estações de medição;

Da gravidade das patologias encontradas recomenda-se que se efectue a monitorização bem como os ensaios com a maior brevidade possível, de modo aferir a evolução das patologias e adoptar atempadamente as medidas necessárias para salvaguarda de pessoas e bens. Deve ser dada especial atenção ao muro de suporte pelo risco que comporta o seu colapso.

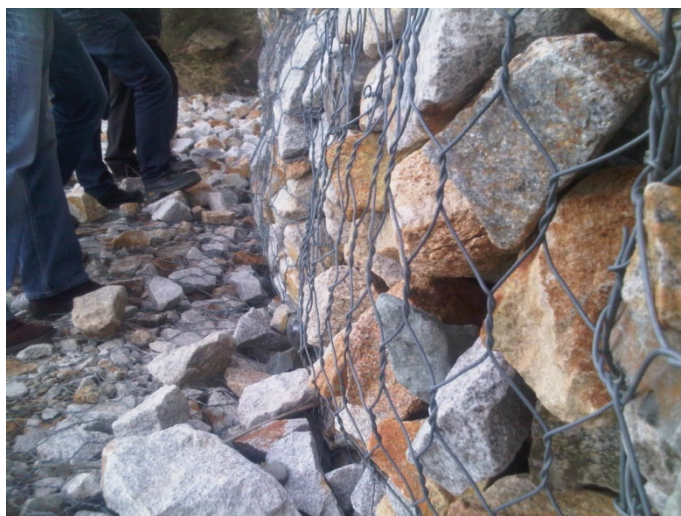
Para além das deformações referidas, é possível verificar deformações pontuais de algumas caixas de gabiões na base do muro (ver figura 13). Estes deviam apresentar uma forma prismática rectangular feita em malha hexagonal em arame galvanizado reforçado.

Figura 13 – Deformação das caixas na base do muro

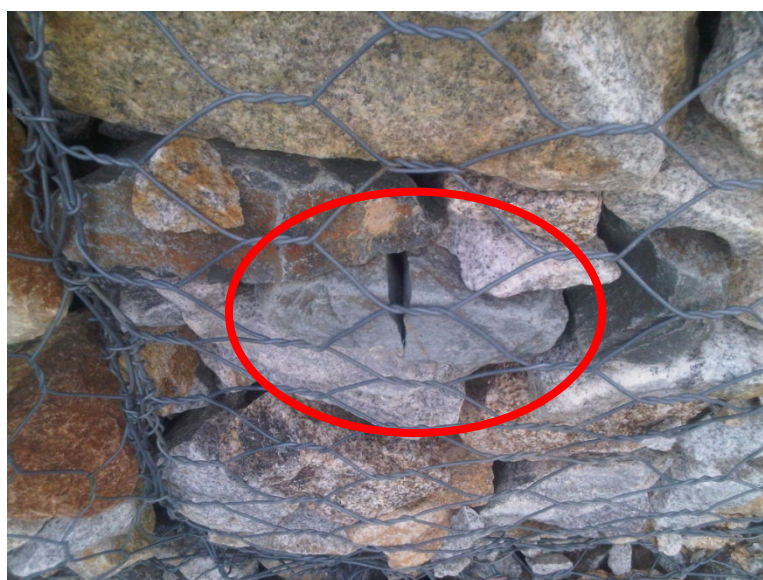
Os muros de gabiões devem ser cheios com material britado ou rolado. É recomendável a utilização de material de enchimento rijo e de peso específico elevado. Não é aceite que este material seja friável e a sua dimensão deve ser pelo menos uma vez e meia superior a dimensão da malha. No entanto verificou-se a rotura de alguns inertes (ver Figura 14) bem com a existência de inerte de dimensões inferiores às recomendadas (ver Figura 15).

Figura 14 – Rotura dos inertes no interior das caixas

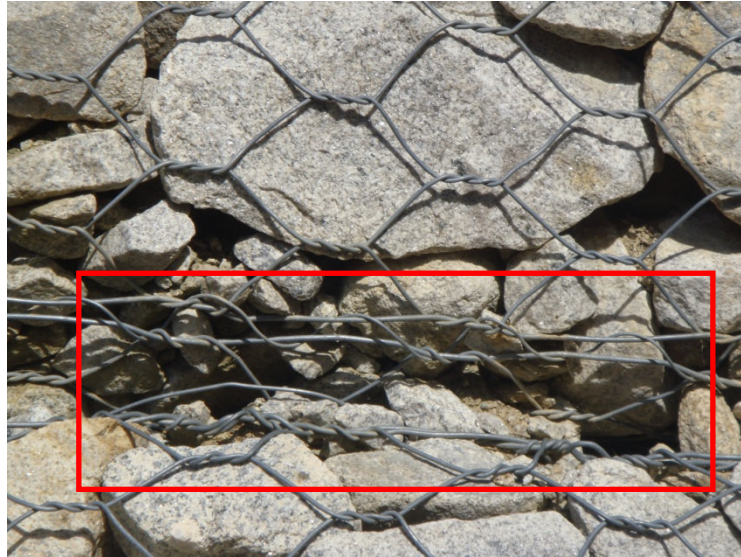
Figura 15 – Dimensões dos inertes

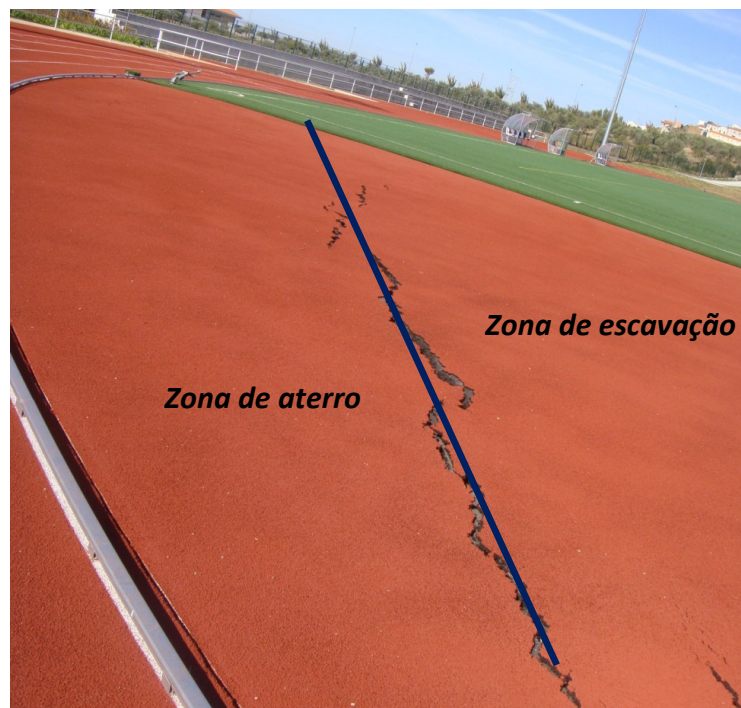
As considerações finais a seguir apontadas são baseadas apenas na inspeção visual ao local e em informações recolhidas de alguns dos intervenientes na construção da obra em causa. As roturas verificadas na pista de atletismo, no edifício dos balneários e passeios circundantes são devidas ao assentamento do aterro. Com base na topografia existente e ainda na configuração das fissuras no pavimento, pode-se concluir que a rotura está localizada sensivelmente na linha de separação entre a zona de aterro e de escavação (ver Figura 16).

Figura 16 – Possível linha de separação da zona de aterro e de escavação

- monitorização da verticalidade dos postes de iluminação, junto à zona de aterro;
- realização de ensaios de identificação do solo de aterro;
- realização de ensaios SPT para identificação das zonas de aterro e de escavação, caracterização dos parâmetros mecânicos e deformabilidade e conhecimento de possíveis níveis freático.
