INSTITUTO POLITÉCNICO DE BRAGANÇA
ESCOLA SUPERIOR DE TECNOLOGIA E GESTÃO
MESTRADO EM ENGENHARIA DA CONSTRUÇÃO

**EDIFÍCIO DOS SERVIÇOS CENTRAIS DO IPB: PATOLOGIAS,
ANÁLISE ESTRUTURAL E PROPOSTA DE REFORÇO
ESTRUTURAL**

Dissertação Final apresentado à Escola Superior de Tecnologia e Gestão
DO INSTITUTO POLITÉCNICO DE BRAGANÇA, para obtenção do
grau de Mestre em Engenharia da Construção

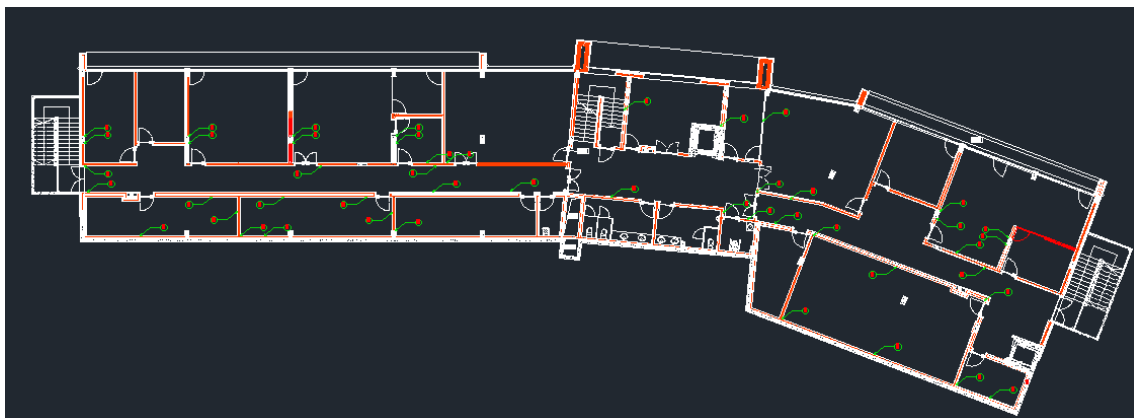
Figura 123- Mapa de patologias Piso -1.

Na inspeção realizada no edifício, foi observado pelo autor um número aproximado de 130 fissuras nas paredes de alvenaria, sendo a maior parte delas, aproximadamente 115, observadas nos pisos -1 e piso 0, as localizações dessas patologias foram registadas em mapas conforme as figuras 123 e figura 124, (ver Anexo I).

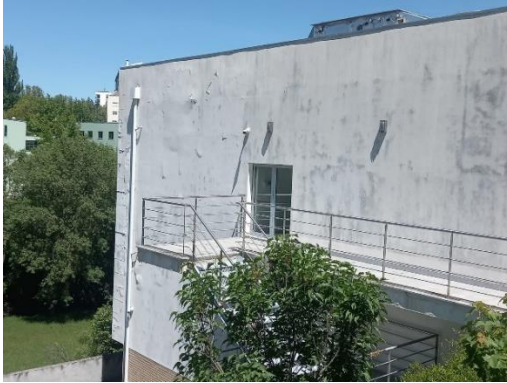
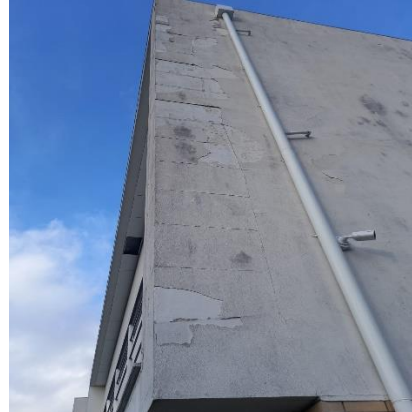
Descrição	Diagnóstico
<ul style="list-style-type: none"> • Descasque com delaminação do revestimento do isolamento térmico. • Empolamento da camada de revestimento e isolamento térmico. • Presença de manchas escuras e descoloração da pintura. 	As principais causas que podem ter desencadeado estas anomalias relacionam-se com a insuficiência de aderência entre o isolamento térmico e a camada de revestimento, a ação mecânica do vento e da chuva, a infiltração de água de precipitação entre a parede e o revestimento, ação térmica.

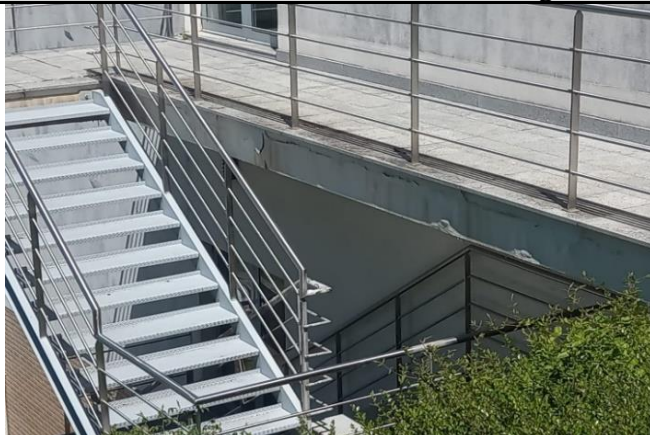
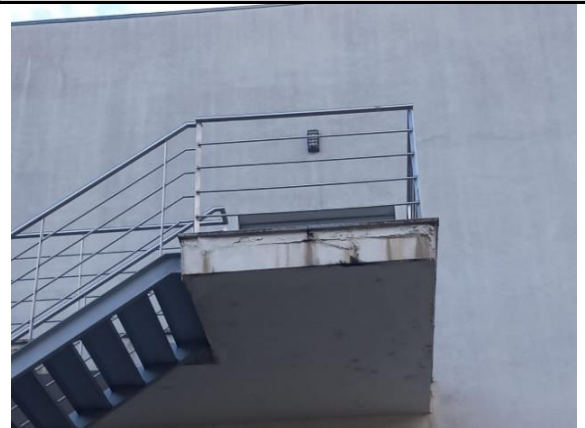
Descrição	Diagnóstico
Fissura com desenvolvimento longitudinal entre a laje de betão armado e a camada de regularização do pavimento, com presença de mancha de coloração acastanhada na zona da fissura, sobressaliência da camada de regularização relativamente a laje de betão armado nas duas escadas laterais do edifício.	Esta anomalia pode estar associada a uma insuficiência de aderência na interface entre as duas camadas (Laje e camada de regularização) induzido pela deformação da laje, agravado pela infiltração de águas provenientes das chuvas e corrosão das armaduras da laje.

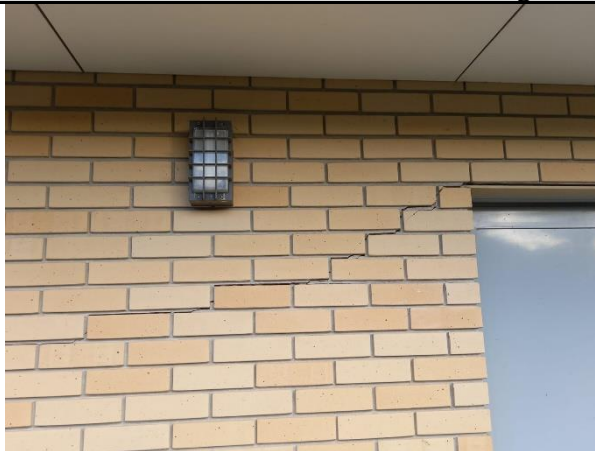
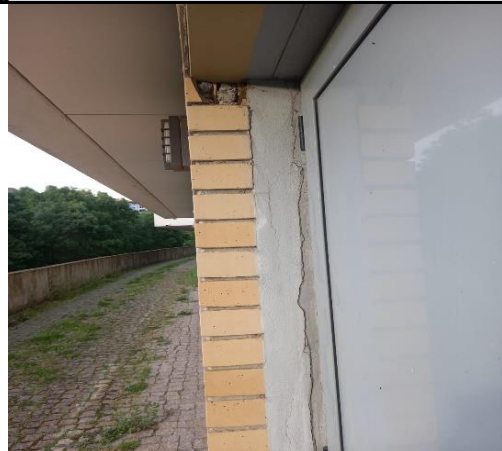
Descrição	Diagnóstico
Macrofissuração dos elementos de revestimento (plaquetas) ao nível das juntas, da parede da fachada do piso -2, com uma inclinação de 45° partindo do canto superior do vão. Fissura de desenvolvimento vertical na zona da junta da porta e a parede.	A causa por detrás desta anomalia pode estar associada a assentamentos diferenciais das fundações,

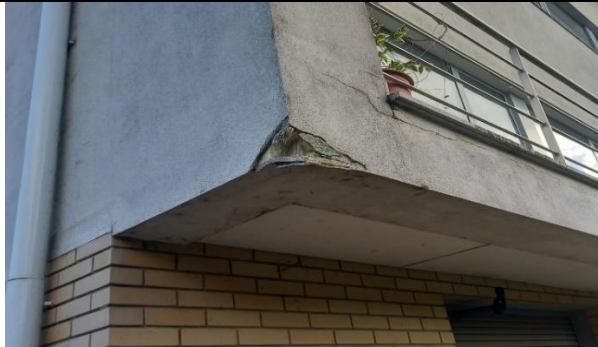
Patologia	Localização
Degradação do isolamento térmico por erosão	Fachada Nordeste
Registo fotográfico

Descrição	Diagnóstico
Desprendimento do isolamento térmico na esquina da fachada do piso -1, com exposição da alvenaria da fachada.	Esta anomalia poderá estar associada a uma ação mecânica de caráter pontual, nomeadamente choque de um objeto.

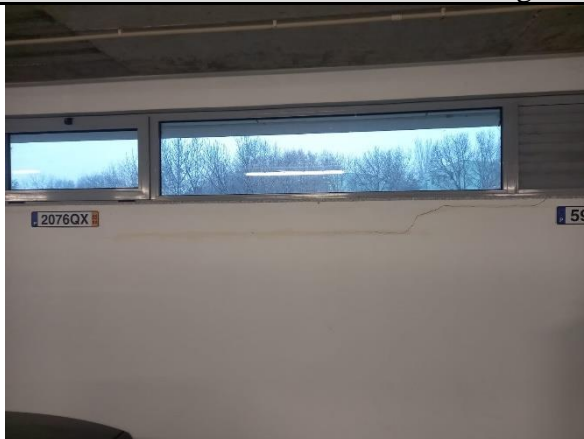
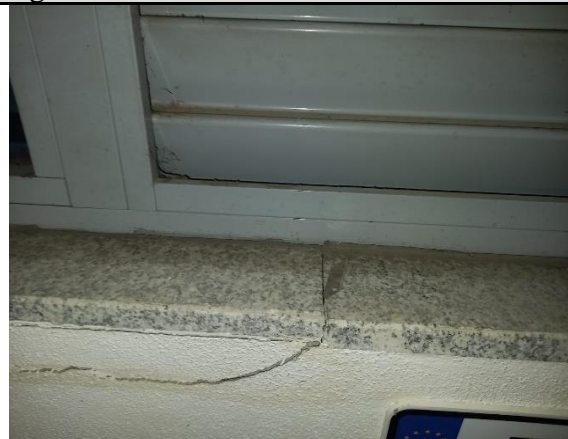
Patologia	Localização
Fissura	Piso -2
Registo fotográfico

Descrição	Diagnóstico
Fissura em parede de alvenaria de blocos, de desenvolvimento horizontal junto ao vão da janela, a fissura apresenta indícios de uma tentativa de selagem com estuque.	Esta anomalia esta associada instalação de tensões internas na alvenaria, decorrentes da deformação do piso térreo

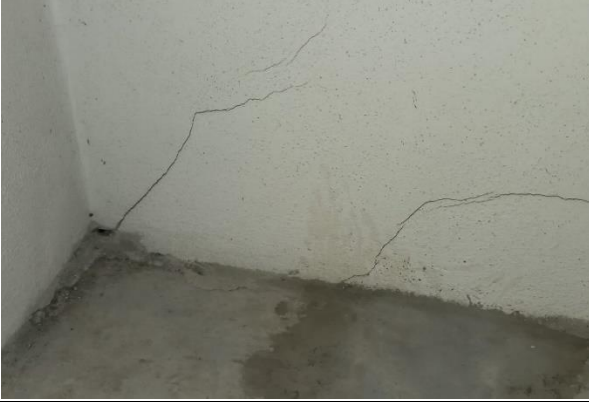
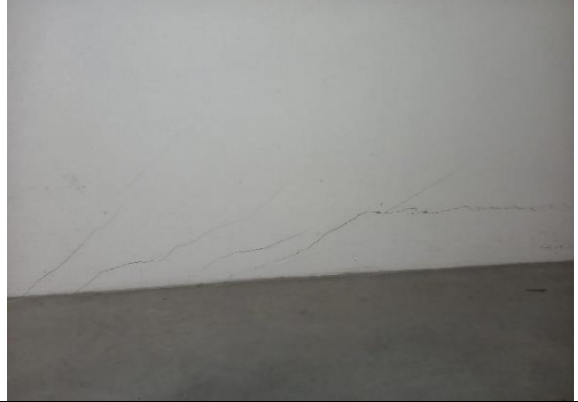
Patologia	Localização
Fissura	Piso -2
Registo fotográfico

Descrição	Diagnóstico
Fissura na parte inferior da parede de alvenaria de blocos junto ao pavimento, a 45°, apresenta maior extensão na parte mais inferior, não sendo possível determinar se a sua profundidade se estende para além do reboco.	Anomalia associado a assentamento diferencial do piso térreo.

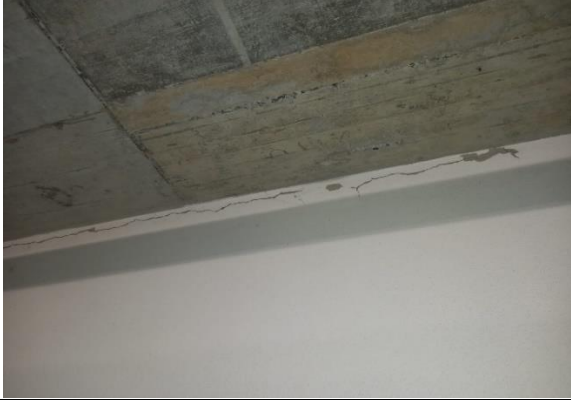
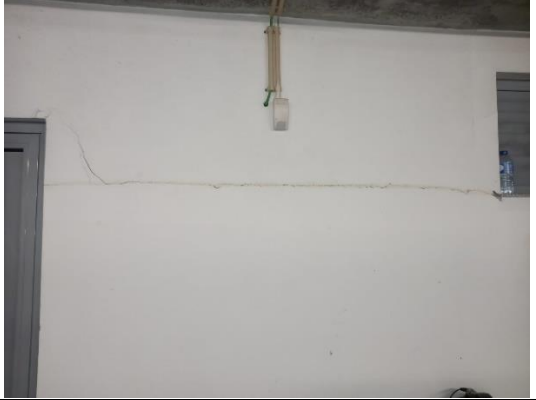
Patologia	Localização
Fissura	Piso -2
Registo fotográfico

Descrição	Diagnóstico
Fissura com desenvolvimento horizontal na parte superior da alvenaria junto a laje, apresenta pequenas zonas de esmagamento da argamassa do reboco. Fissura de desenvolvimento horizontal na parede de alvenaria entre uma porta e uma janela, apresenta uma regular.	Esta anomalia esta associada instalação de tensões internas na alvenaria, decorrentes da deformação excessiva da laje do piso -1.

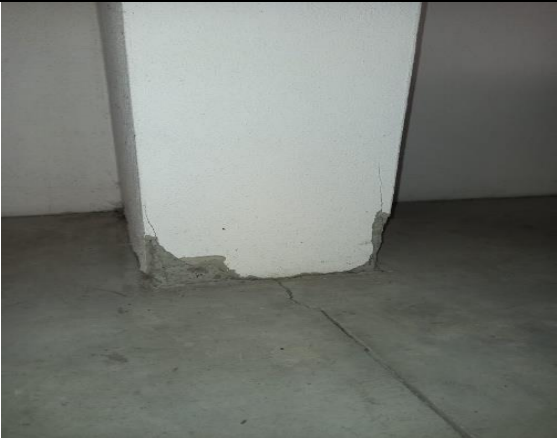
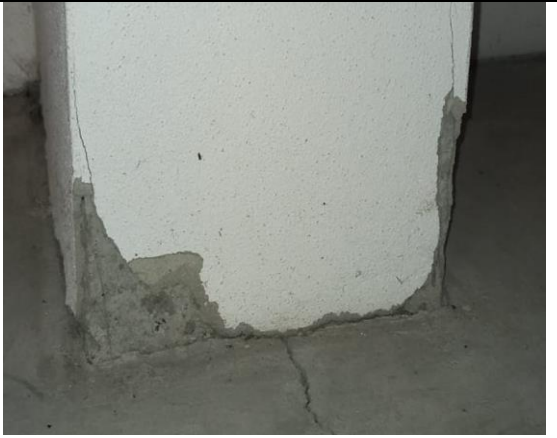
Patologia	Localização
Descasque	Piso -2
Registo fotográfico

Descrição	Diagnóstico
Descasque da camada de argamassa do revestimento na zona da base do pilar, com exposição de face do elemento de betão armado.	Esta anomalia pode estar associada com uma insuficiência pontual de aderência da argamassa de revestimento face a solicitações mecânicas induzidas pelo movimento estrutural/deformações.

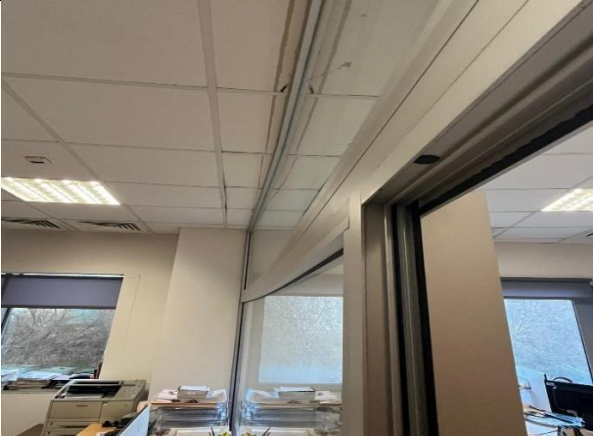
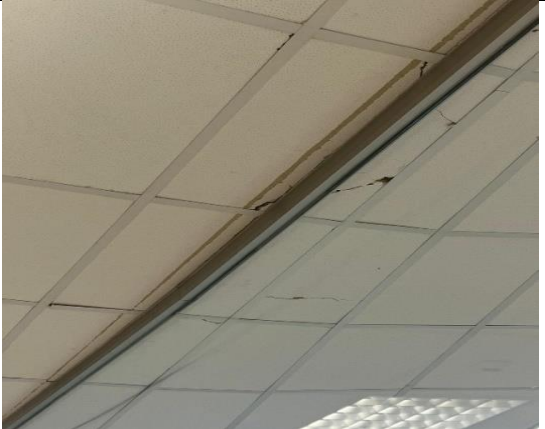
Patologia	Localização
Deformação	Piso -1, gabinete do economato
Registo fotográfico

Descrição	Diagnóstico
Deformação da caixilharia de vidro e alumínio, na direção perpendicular a mesma.	A principal causa desta anomalia resulta da força exercida pela parede lateral, devido a sua rotação, provocada pela deformação excessiva da laje, comprimindo o elemento causando a curvatura do vão.

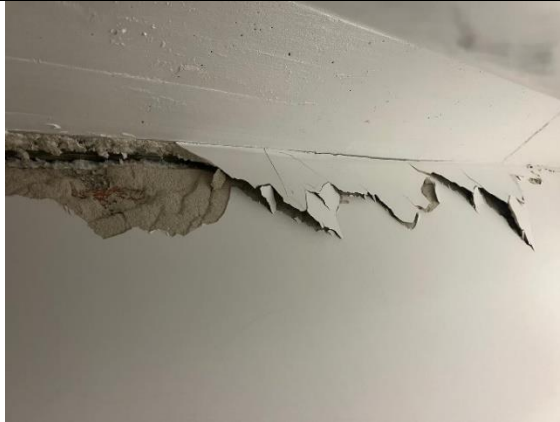
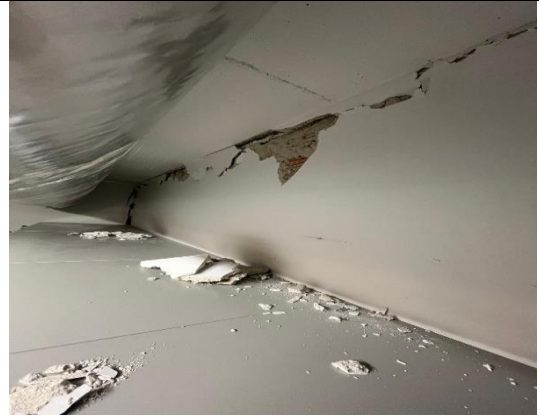
Descrição	Diagnóstico
Macrofissura de desenvolvimento horizontal de aproximadamente 12m de extensão e espessura de 3cm, na zona de ligação entre a parede de alvenaria e a laje, destacamento de placas do reboco.	Esta anomalia esta associada a deformação da laje do piso -1, com o agravar da sobrecarga do papel armazenado nesta sona.

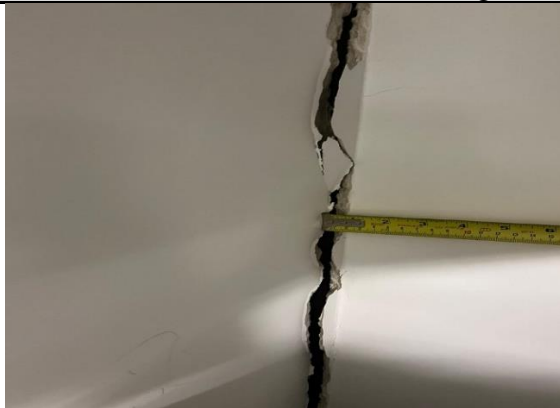
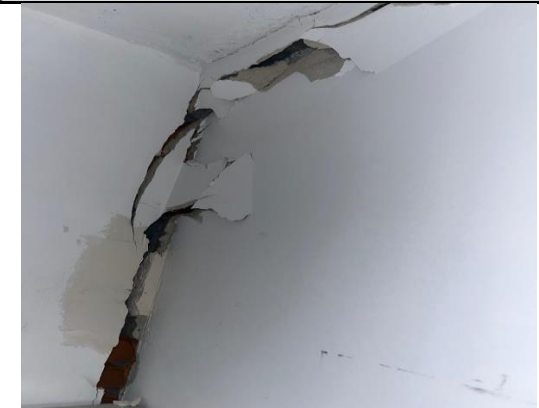
Patologia	Localização
Macrofissura	Piso -1

Descrição	Diagnóstico
Macrofissura na zona de ligação entre paredes e parede e laje com movimento relativo em três direções, com desenvolvimento horizontal de aproximadamente 12m e na vertical de 3 m com espessura máxima de 4cm, destacamento de placas do reboco.	Esta anomalia esta associada a deformação da laje do piso -1, com o agravar da sobrecarga do papel armazenado nesta sona.

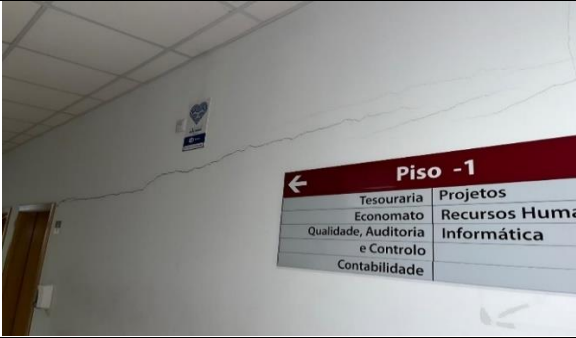
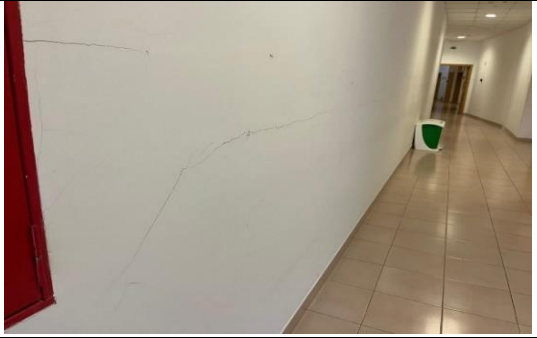
Patologia	Localização
Fissura	Piso -1, zona de circulação
Registo fotográfico

Descrição	Diagnóstico
Fissura em parede de alvenaria de blocos, com desenvolvimento horizontal, espessura variável, atravessando a parede fazendo-se notar em ambas as faces da parede.	A principal causa desta anomalia relaciona-se com o esforço de tração instalado na parede, devido a deformação sofrido pela laje do piso -1.

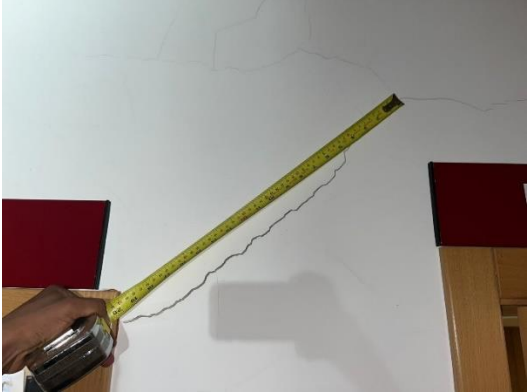
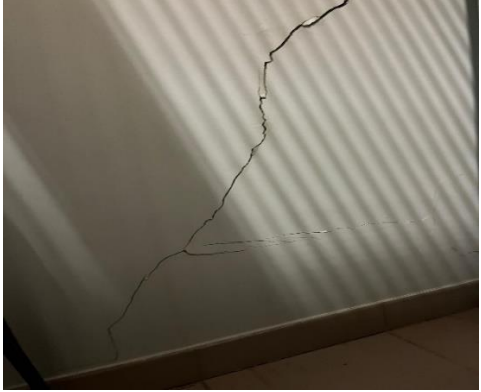
Patologia	Localização
Fissura	Piso -1
Registo fotográfico

Descrição	Diagnóstico
<p>Macrofissura em parede de alvenaria de blocos, com desenvolvimento a 45°, variando a sua espessura com maior abertura junto ou canto superior do vão de uma porta.</p> <p>Fissura na zona inferior da parede de alvenaria de blocos, com desenvolvimento a 45°, com aumento progressivo da sua espessura da zona inferior para a zona superior da parede.</p>	A principal causa desta anomalia relaciona-se com o esforço de tração instalado na parede de alvenaria com abertura, devido a deformação diferencial sofrido pela laje do piso -1.

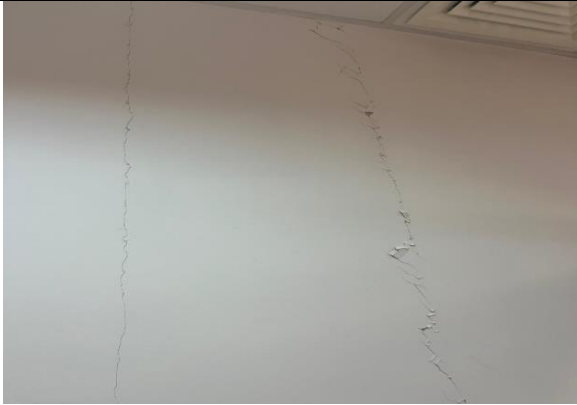
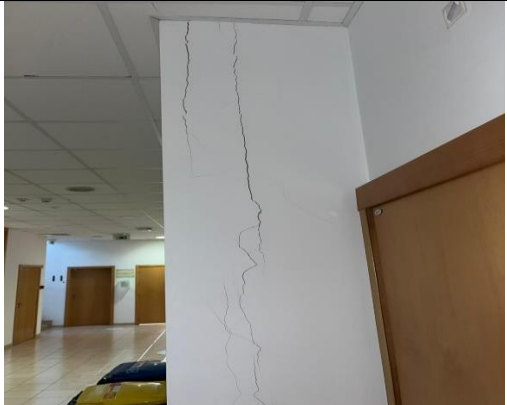
Patologia	Localização
Fissura	Piso -1, zona de circulação
Registo fotográfico

Descrição	Diagnóstico
<p>Dupla fissura na zona de ligação entre a parede de alvenaria de blocos e o pilar de betão armado, com desenvolvimento vertical ao longo de toda a extensão visível (3.0m) do elemento, em ambas as faces da parede com espessura constante.</p> <p>Fissura de desenvolvimento vertical ao longo de toda a altura da parede (3.0m)</p>	<p>A principal causa desta anomalia relaciona-se com o esforço de tração instalado na parede, devido a deformação sofrido pela laje do piso -2.</p>

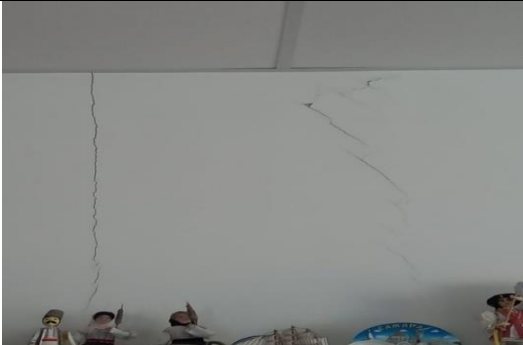
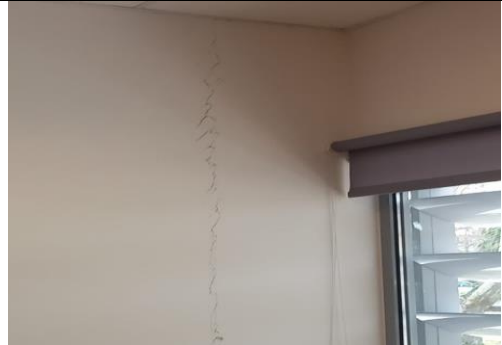
Patologia	Localização
Fissura	Piso 0
Registo fotográfico

Descrição	Diagnóstico
<p>Fissura na zona de ligação entre em parede de alvenaria de blocos e o pilar de betão armado, com desenvolvimento vertical ao longo de toda a extensão visível (3.0m), apresenta uma maior espessura na zona do topo da parede.</p>	<p>A principal causa desta anomalia relaciona-se com o esforço de tração instalado na parede, devido a deformação sofrido pela laje do piso -1.</p>

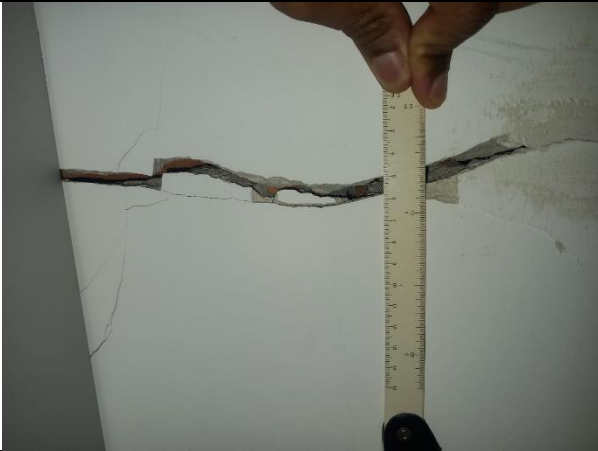
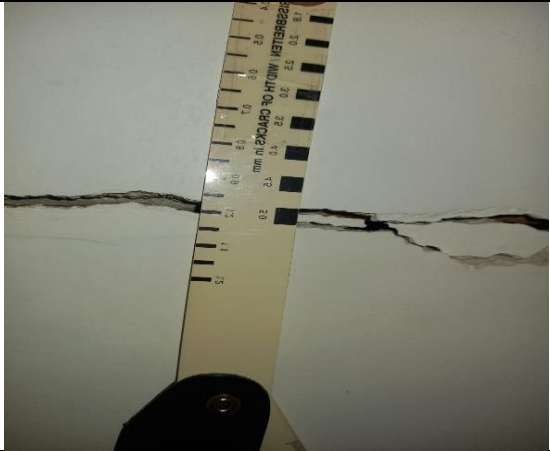
Patologia	Localização
Macrofissura	Piso 0
Registo fotográfico

Descrição	Diagnóstico
<p>Macrofissura na parede de alvenaria de blocos, com desenvolvimento horizontal e uma extensão de 1 cm, atravessando toda a alvenaria. Constatou-se que foram realizados trabalhos de fechamento da fissura com material de estuque, tendo a fissura voltado a aumentar a sua espessura. Macrofissura na parede de alvenaria de blocos, com desenvolvimento horizontal e uma extensão de 5 mm, atravessando totalmente a alvenaria.</p>	<p>A principal causa desta anomalia relaciona-se com o esforço de tração instalado na parede, devido a deformação sofrido pela laje do piso -1.</p>

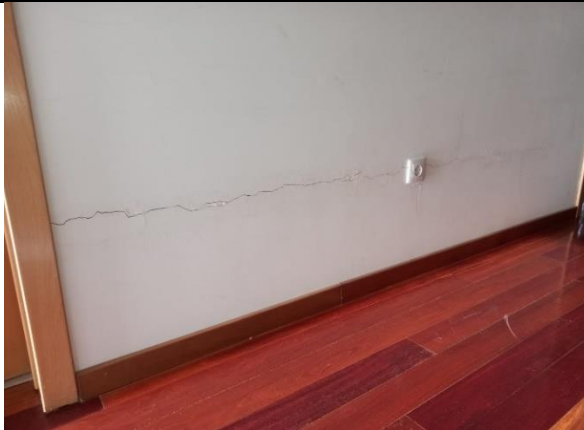
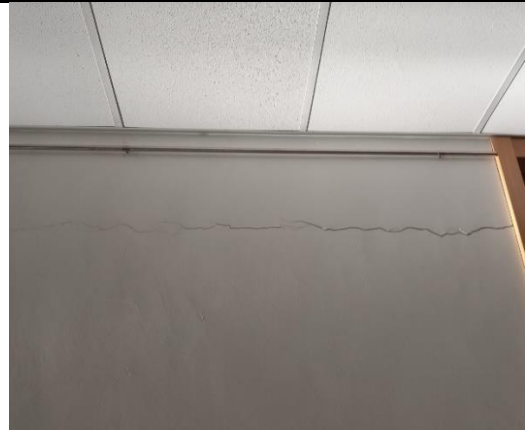
Descrição	Diagnóstico
Fissura na parte inferior da parede de alvenaria de blocos, com desenvolvimento horizontal, comprimento de 2.4m e extensão de 2mm. Fissura na parte superior da parede de alvenaria de blocos, com desenvolvimento horizontal, com maior extensão próximo ao vão da porta.	A principal causa desta anomalia relaciona-se com o esforço de tração instalado na parede, devido a deformação sofrido pela laje do piso -1.

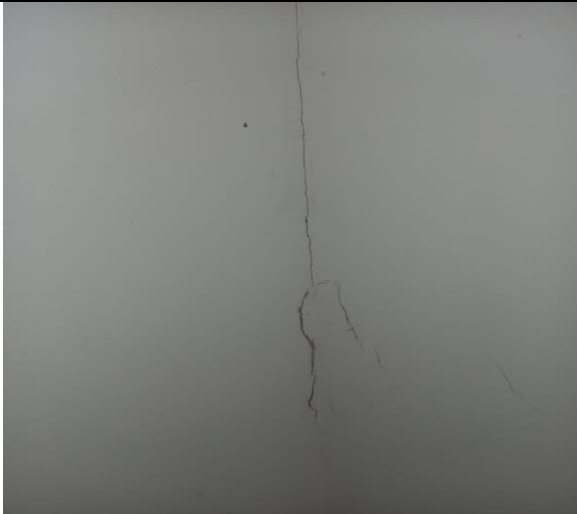
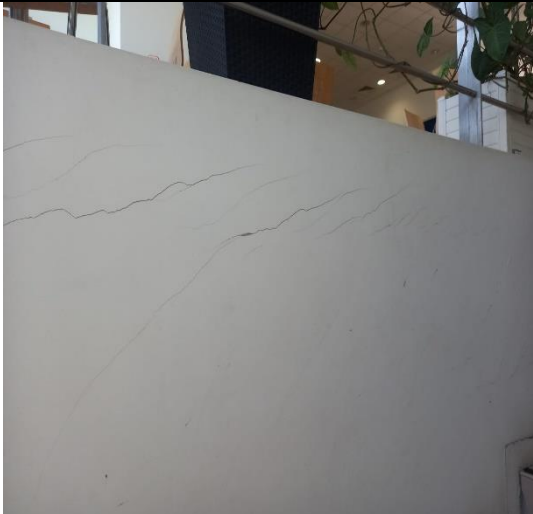
Patologia	Localização
Fissura	Escadas
Registo fotográfico

Descrição	Diagnóstico
<p>Fissura na zona de ligação entre duas paredes de alvenaria, com desenvolvimento vertical e extensão constante.</p> <p>Múltiplas fissuras na parede de alvenaria, na zona junto ao pavimento do teto do piso -1, com desenvolvimento a 45°.</p>	<p>As causas possíveis geradoras destas anomalias, podem estar associados a assentamentos diferenciais das fundações da zona das escadas e pela deformação da laje do piso -1.</p>

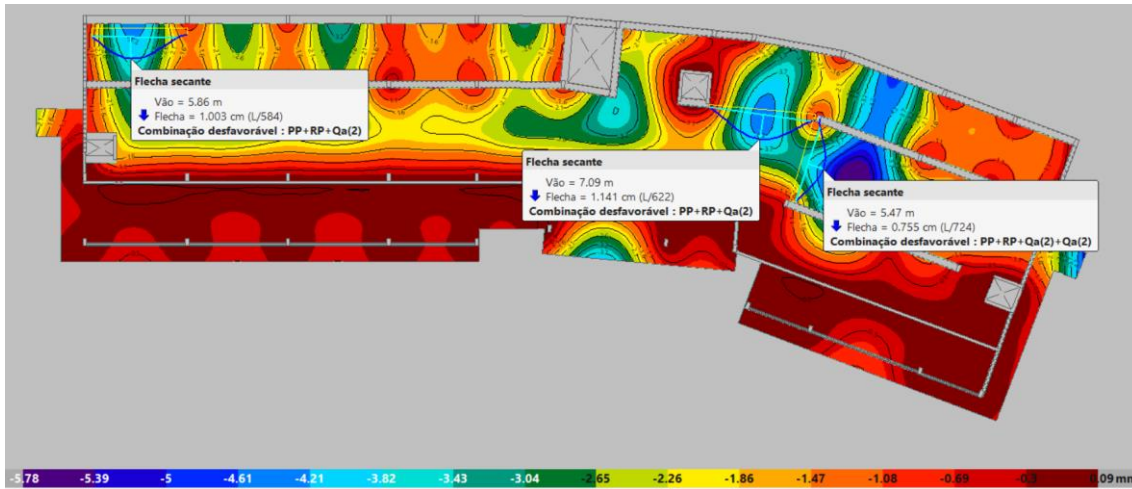
Figura 130 - Deformada da laje do piso 0 (REBAP).

Da análise realizada à laje do piso 0, pode-se constatar, através da Figura 130 que esta apresenta deslocamento na ordem dos 3.0 mm a 6.0 mm, que corresponde aos maiores valores do deslocamento na zona central da laje. Para um vão de 5.85 metros, os valores das flechas máximas observadas na laje encontram-se abaixo do limite da flecha máxima para a combinação quase permanente de ações ($L/400$) estabelecida no REBAP.

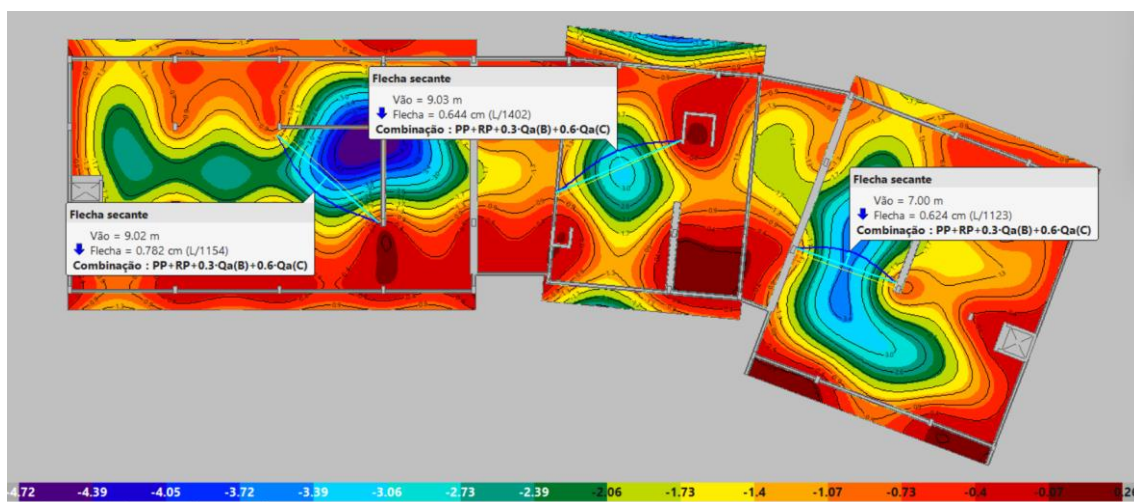
Figura 134-Deformada da laje da cobertura (Eurocódigos).

No teto do piso -1, nos pontos da laje onde verificou-se as maiores deformações, os valores das flechas nesses pontos, (ver figura 134) estão muito próximos do limite regulamentares, mas ainda assim abaixo dos mencionados na secção 7.4 do EC2. O mesmo senário repete-se para as lajes dos pisos 0 e da cobertura.

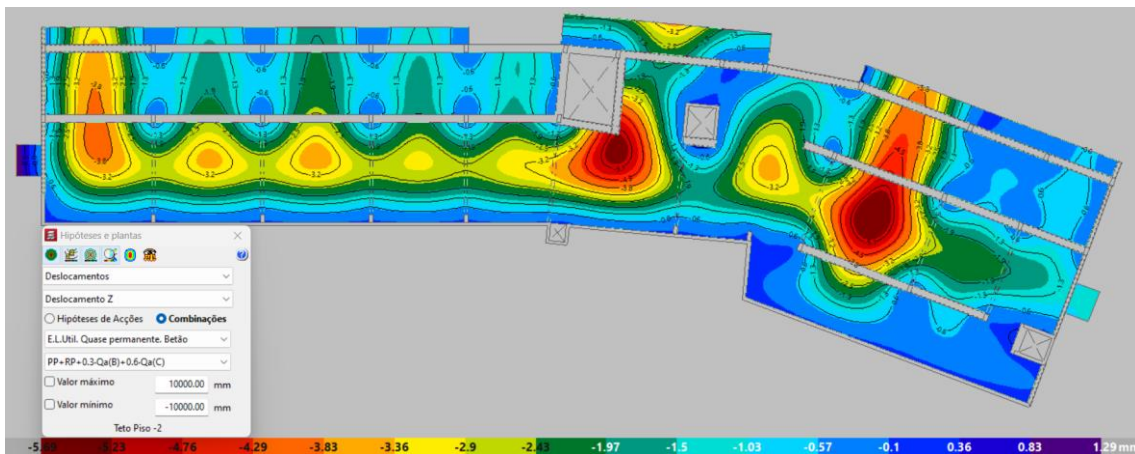
Figura 137- Deslocamentos na laje do piso -2 após introdução de vigas de reforço.

Come se pode constatar na figura 137, os deslocamentos da laje do piso -2 após a introdução das vigas metálicas de reforço não sofreram alterações significativas relativamente aos valores verificadas no capítulo 4. O objetivo principal era definir uma solução de reforço das lajes de modo a impedir a progressão das deformações induzidas pelo efeito da fluência do betão.
