HUMIDADE EM CONSTRUÇÕES ANTIGAS DO CENTRO HISTÓRICO DE BRAGANÇA

Resumo

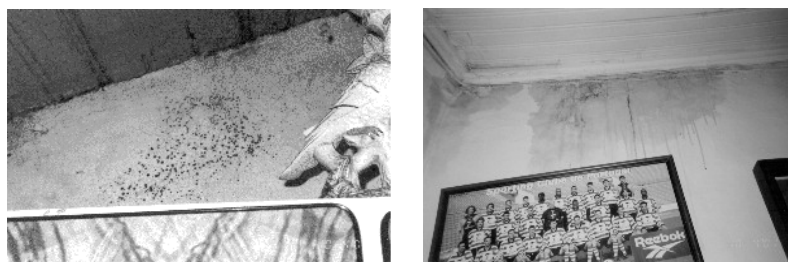
O registo das anomalias encontradas nas paredes da parte interior do edifício, nomeadamente a existência de manchas de humidade, bem como a sua dimensão e localização na parede, a presença de eflorescências e criptoflorescências e o desenvolvimento de bolores, foi comprovado por registo fotográfico, conforme se ilustra na Figura 5, a título de exemplo.

Figura 5: Registo fotográfico de algumas manifestações patológicas provocadas pela presença de humidade nos edifícios em estudo.

Na generalidade das habitações observadas, o aparecimento de manifestações patológicas na parte superior das paredes que contactam com o exterior ou com o edifício contíguo, é a anomalia mais frequente. Estas manifestações de humidade resultam em manchas de várias dimensões, visíveis pela mudança de cor do revestimento. Esta mudança é provocada, essencialmente, pelo escorrimento de água pelas paredes, a qual arrasta consigo sujidade ou outras substâncias que alteram o seu aspecto original.

O aparecimento destas anomalias está relacionado, principalmente, com defeitos ou degradação da cobertura, que provocam esta entrada de água.

Estas manchas são, por vezes, acompanhadas do aparecimento de bolor. Este tipo de colonização biológica aparece, também, com frequência em zonas junto a vãos de janelas e portas, nos cantos e nos tectos, ou então aleatoriamente nas paredes, acompanhada, por vezes, de um forte odor.

Normalmente as manchas de humidade sem contornos definidos, acompanhadas de bolor, com mais frequência na superfície interior dos elementos da envolvente, nos tectos, nas zonas mais frias ou nos locais pouco ventilados, constituem o sintoma mais característico da existência de condensações.

Perante isto, é fundamental prover as habitações de uma ventilação adequada, correctamente definida e controlada, de modo a assegurar uma movimentação regular do ar nos vários compartimentos [4]. Para além desta medida correctiva, o isolamento térmico da envolvente, deverá ser reforçado de modo a melhorar o comportamento térmico do edifício [5].

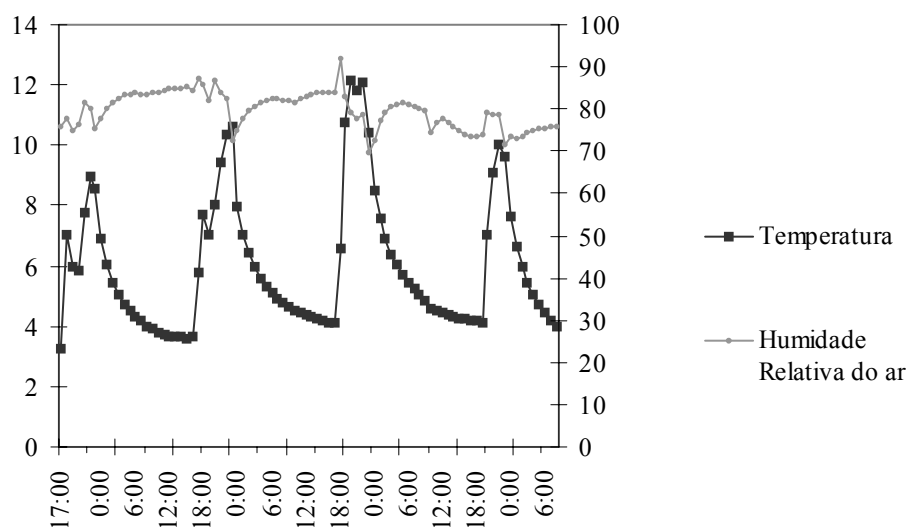
Figura 6: Registo das temperaturas e da humidade relativa numa das habitações em estudo.

- De um modo geral, a humidade relativa do ar registada nas habitações assume valores superiores a 75 %;
- As temperaturas interiores são, com frequência, muito próximas das exteriores, situando-se muito abaixo das temperaturas mínimas de conforto.
