# **CARACTERIZAÇÃO GEOTÉCNICA E PROPOSTA DE INTERVENÇÃO EM UMA EBVT**

**Relatório Final de Dissertação** apresentado à  
**Escola Superior de Tecnologia e Gestão do Instituto Politécnico de Bragança** para  
obtenção do **Grau de Mestre em Engenharia da Construção**

**Bragança, Setembro de 2024**

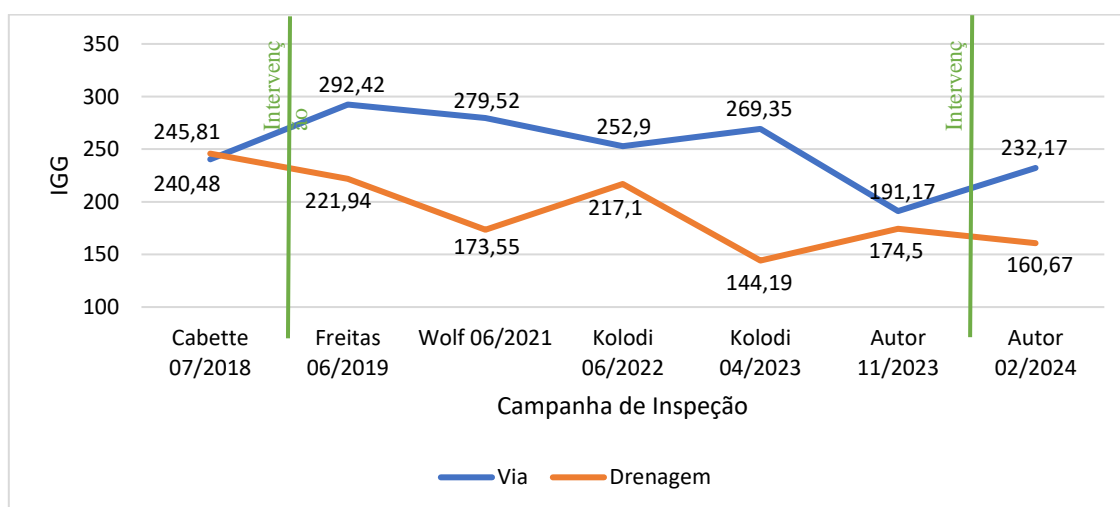
Figura 35 – Resultado do IGG da via e do sistema de drenagem em todas as avaliações realizadas com secções de 6 m

Degradação	Severidade	Frequência Absoluta	Frequência Relativa	Fator de Ponderação	IGI
<b>ONDULAÇÕES</b>	Baixa	0	0,00	0,7	0,00
	Média	2	6,67	0,85	5,67
	Elevada	1	3,33	1	3,33
<b>AFUNDAMENTOS</b>	Baixa	7	23,33	0,7	16,33
	Média	22	73,33	0,85	62,33
	Elevada	1	3,33	1	3,33
<b>PERCURSO DE EROSÃO</b>	Baixa	2	6,67	0,7	4,67
	Média	4	13,33	0,85	11,33
	Elevada	4	13,33	1	13,33
<b>CASCALHO SOLTO/PERDA DE AGREGADOS</b>	Baixa	9	30,00	0,5	15,00
	Média	5	16,67	0,75	12,50
	Elevada	3	10,00	0,8	8,00
<b>POEIRA</b>	Baixa	0	0,00	0,25	0,00
	Média	0	0,00	0,3	0,00
	Elevada	0	0,00	0,35	0,00
<b>BURACOS</b>	Baixa	3	10,00	0,7	7,00
	Média	10	33,33	0,85	28,33
	Elevada	0	0,00	1	0,00
<b>∑IGI = IGG</b>					191,17

Degradação	Severidade	Frequência Absoluta	Frequência Relativa	Fator de Ponderação	IGI
<b>INCLINAÇÃO TRANSVERSAL INCORRETA</b>		8	26,67	1	26,67
<b>ACOSTAMENTOS /BERMA ELEVADOS</b>	Baixa	0	0,00	0,5	0,00
	Média	1	3,33	0,75	2,50
	Elevada	1	3,33	1	3,33
<b>BUEIROS/AQU. INEX.</b>		15	50,00	1	50,00
<b>VALAS INEXISTENTES</b>		7	23,33	1	23,33
<b>CRESCIMENTO DA VEGETAÇÃO/ SEDIMENTOS NA VALA</b>	Baixa	0	0,00	0,2	0,00
	Média	1	3,33	0,6	2,00
	Elevada	25	83,33	0,8	66,67
<b>∑IGI = IGG</b>					174,50

Degradação	Severidade	Frequência Absoluta	Frequência Relativa	Fator de Ponderação	IGI
<b>ONDULAÇÕES</b>	Baixa	0	0,00	0,7	0,00
	Média	0	0,00	0,85	0,00
	Elevada	1	3,33	1	3,33
<b>AFUNDAMENTOS</b>	Baixa	24	80,00	0,7	56,00
	Média	27	90,00	0,85	76,50
	Elevada	1	3,33	1	3,33
<b>PERCURSO DE EROSÃO</b>	Baixa	4	13,33	0,7	9,33
	Média	1	3,33	0,85	2,83
	Elevada	0	0,00	1	0,00
<b>CASCALHO SOLTO/PERDA DE AGREGADOS</b>	Baixa	24	80,00	0,5	40,00
	Média	0	0,00	0,75	0,00
	Elevada	0	0,00	0,8	0,00
<b>POEIRA</b>	Baixa	0	0,00	0,25	0,00
	Média	0	0,00	0,3	0,00
	Elevada	0	0,00	0,35	0,00
<b>BURACOS</b>	Baixa	9	30,00	0,7	21,00
	Média	7	23,33	0,85	19,83
	Elevada	0	0,00	1	0,00
<b>∑IGI = IGG</b>					232,17

Degradação	Severidade	Frequência Absoluta	Frequência Relativa	Fator de Ponderação	IGI
<b>INCLINAÇÃO TRANSVERSAL INCORRETA</b>		9	30,00	1	30,00
<b>ACOSTAMENTOS /BERMA ELEVADOS</b>	Baixa	0	0,00	0,5	0,00
	Média	0	0,00	0,75	0,00
	Elevada	3	10,00	1	10,00
<b>BUEIROS/AQU. INEX.</b>		13	43,33	1	43,33
<b>VALAS INEXISTENTES</b>		9	30,00	1	30,00
<b>CRESCIMENTO DA VEGETAÇÃO/ SEDIMENTOS NA VALA</b>	Baixa	0	0,00	0,2	0,00
	Média	1	3,33	0,6	2,00
	Elevada	17	56,67	0,8	45,33
<b>∑IGI = IGG</b>					160,67

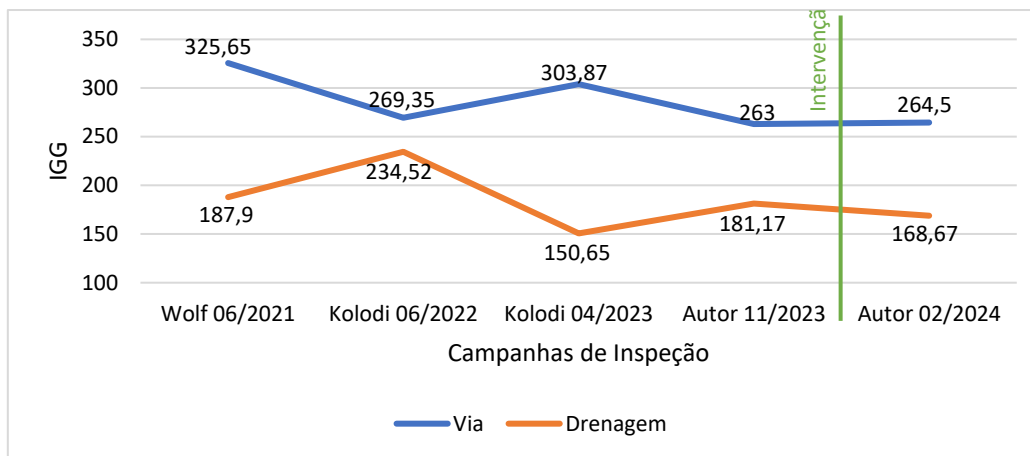
Figura 36 – Resultado do IGG da via e do sistema de drenagem em todas as avaliações realizadas com secções de 10 metros

O resultado da inspeção realizada nas 30 secções de 10 metros de comprimentos (5 metros a norte e a sul do ponto georreferenciado) ao longo da extensão total da via está exposto nas Tabelas 14 e 15 para a campanha realizada em novembro de 2023 e nas Tabelas 16 e 17 para a campanha de fevereiro de 2024, os quais são possíveis analisar as degradações superficiais da via e irregularidades da drenagem observadas durante a campanha de inspeção e a obtenção do IGG através do método do DNIT Adaptado. As secções individuais de cada ponto podem ser observadas no Apêndice D.

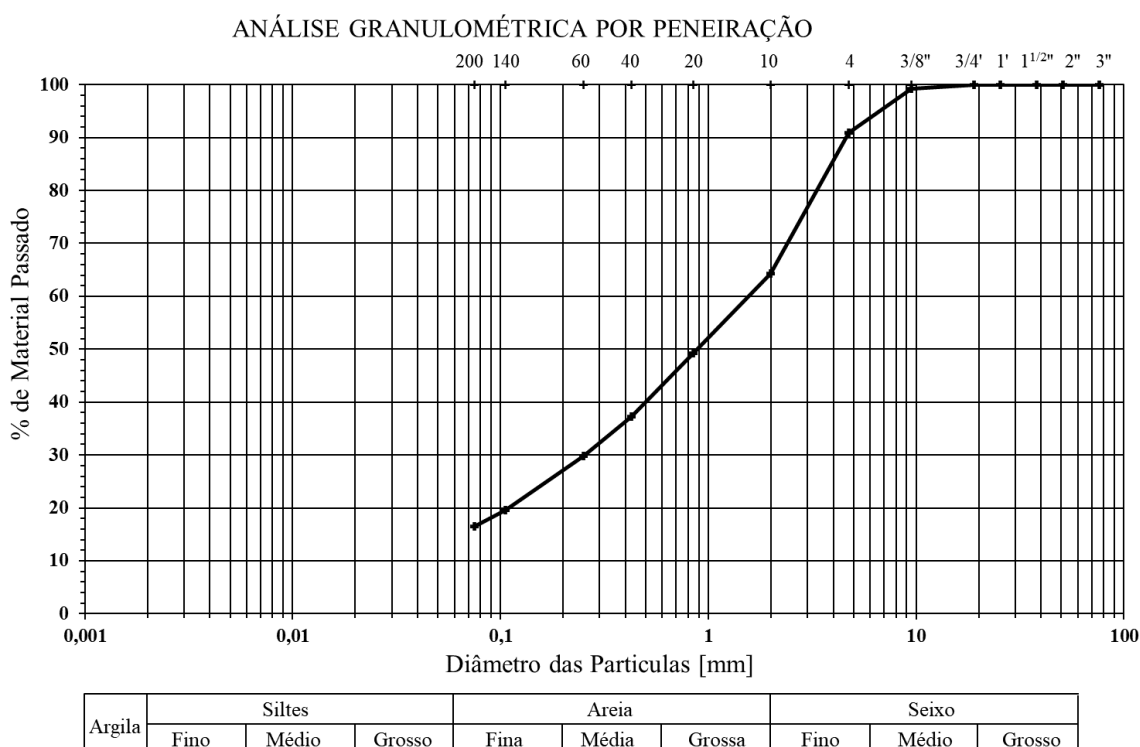
Figura 58 – Curva Granulométrica do Ponto 19

Os ensaios laboratoriais foram realizados somente para o ponto característico mais crítico da segunda análise, Ponto 19. Este ponto característico foi considerado o mais crítico tanto para o CBRd como para o LFWD. A recolha do material foi feita dia 19 de Março de 2024. Como em todos os ensaios foi utilizado o solo seco em estufa, não foi levado em consideração a quantidade de chuva que antecedeu a coleta. Uma vez que o ponto característico foi determinado após a segunda campanha, não foi determinada a humidade no momento da coleta do material.
