## RELATÓRIO DE AVALIAÇÃO DAS NECESSIDADES DE REABILITAÇÃO ENERGÉTICA E BIOCONSTRUTIVA

Escola Primária de Rio de Onor - Bragança

## RELATÓRIO DE AVALIAÇÃO DAS NECESSIDADES DE REABILITAÇÃO ENERGÉTICA E BIOCONSTRUTIVA- ESCOLA PRIMÁRIA DE RIO DE ONOR

IPB – ESTiG, Bragança, 05 de março de 2018

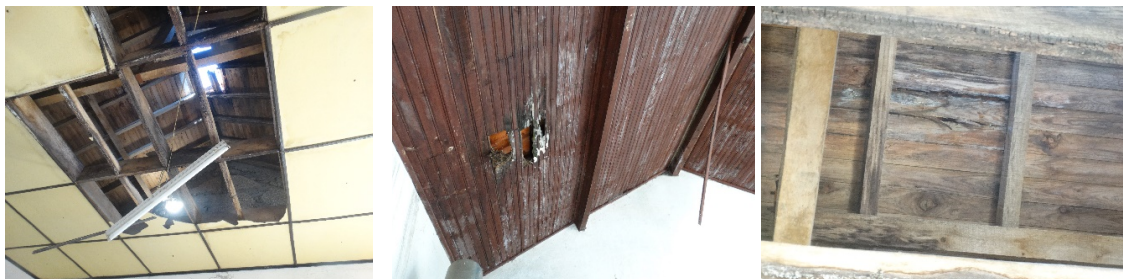
Foi possível verificar que o edifício tem sofrido com a presença de humidade, justificada pela inexistência de parte de cobertura, com telhas e forro de madeira em falta, em várias zonas, ver Figura 12 (a) e (b). A humidade de precipitação que entra pela cobertura e pelos vãos, está na origem de algumas patologias, quer nos próprios elementos de madeira quer em paredes, acompanhada com alguma colonização biológica, ver Figura 12 (c) e Figura 13 (a).

*Figura 12 – (a) Zona da cobertura em falta (telhas e forro), (b) Zona da cobertura em falta (telhas e forro), (c) Deterioração da madeira de forro*

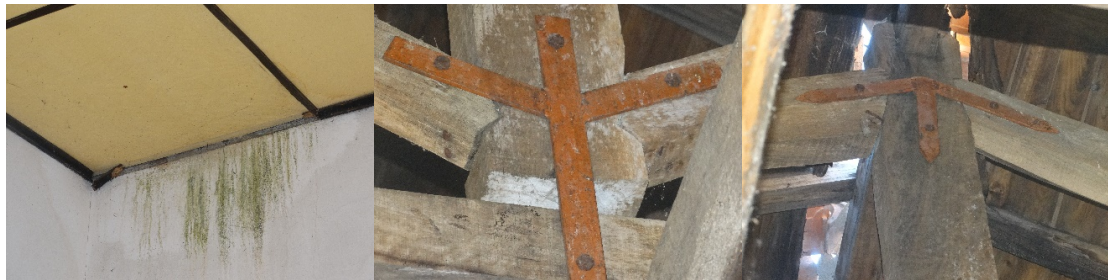
Ambas as asnas apresentam algumas folgas nas samblagens, ver Figura 13 (b) e (c) e deterioração por podridão em zonas de contacto direto com as zonas da cobertura a descoberto, nomeadamente nas zonas junto às cumeeiras, ver Figura 14 (a). Uma das madres apresenta desençaixe numa emenda, ver Figura 14 (b).

Figura 13 – (a) Zona de parede com colonização biológica, (b) Folgas visíveis nas samblagens, (c) Folgas visíveis nas samblagens

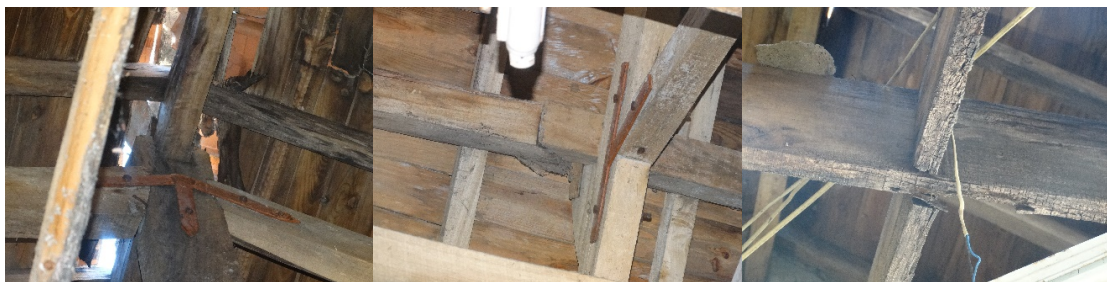
A estrutura de madeira de apoio ao forro encontra-se com maior deterioração com fissuração e com podridão, ver Figura 14 (c).

Figura 14 – (a) Zona da cobertura em falta junto à cumeeira, (b) Desençaixe de madre numa emenda, (c) Estrutura de apoio ao forro deteriorada.

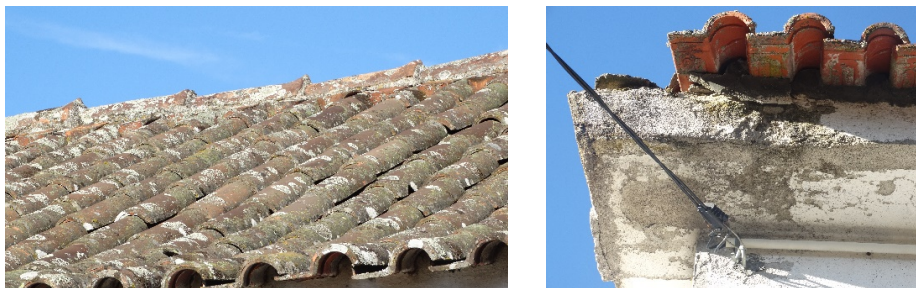
As telhas de aba e canudo, muitas fora de sítio e partidas, apresentam alguma colonização biológica, demonstrando falta de manutenção e conservação, ver Figura 15 (a). As cornijas, elementos de remate da cobertura e de ligação parede/asna, encontram-se com deterioração evidente visível do lado exterior do edifício, ver Figura 15 (b).

Figura 15 – (a) Aspetto exterior da telha de cobertura, (b) Aspetto das cornijas

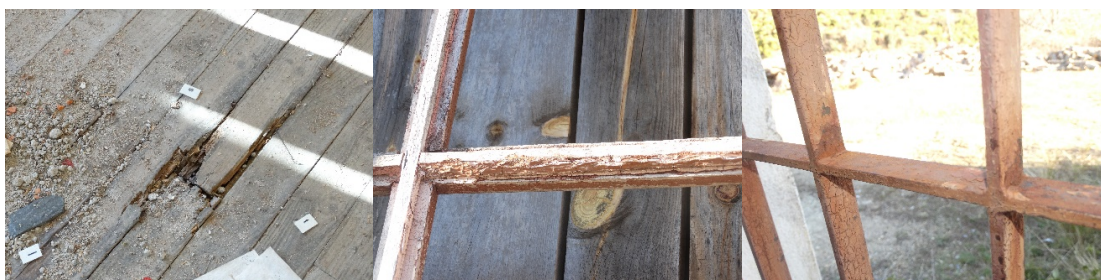
O pavimento em soalho de madeira encontra-se em estado muito danificado, ver Figura 16. As caixilharias das janelas apresentam deterioração pela ação da radiação solar e de ciclos de secagem/humidificação bem como fenómenos de envelhecimento natural. A taxa de erosão média de perda de superfície em madeira de carvalho sem tratamento devida a este fenómeno é, em média, 6mm/100anos [8]. Estima-se a perda de cerca de 3mm até aos dias de hoje, ver Figura 16 (b). O edifício apresenta ainda um portão metálico na entrada com visível oxidação, ver Figura 16 (c).

Figura 16 – (a) Aspeto degradado do soalho de madeira, (b) Aspeto da caixilharia de madeira das janelas, (c) Aspeto da oxidação do portão de entrada

A caixilharia e proteções existentes encontram-se danificadas, pelo que se propõe a sua substituição. De modo a garantir um adequado conforto térmico interior propõe-se a solução de caixilharia em madeira com rotura térmica, vidro duplo incolor de acordo com o existente, com caixa-de-ar de 16mm e com classe de permeabilidade ao ar elevada. Deverão ser previstas proteções interiores, de cor clara/média.

O pavimento em madeira na zona da sala de aula encontra-se degradado pelo que terá que ser sujeito a intervenção. Não deve ser desperdiçada a oportunidade de lhe colocar isolamento, sob o revestimento novo, caso seja tecnicamente viável (a análise de viabilidade deverá ser efetuada aquando da remoção do pavimento existente). A ventilação do desvão sanitário existente deverá continuar a ser assegurada.

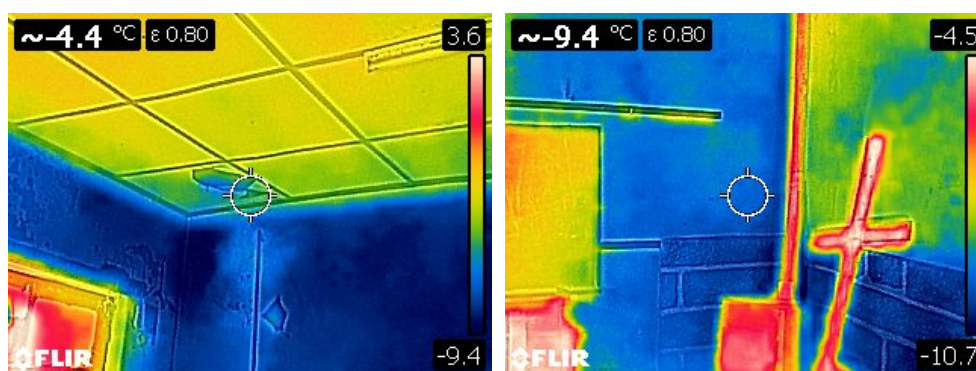
Durante a inspeção termográfica realizada ao edifício em estudo utilizou-se uma câmara termográfica da marca FlirC3. Pelas imagens verifica-se a existência de temperaturas negativas nas superfícies dos elementos construtivos, ver Figura 17.

Figura 17 – Imagens obtidas com câmara termográfica no interior em paredes de fachada

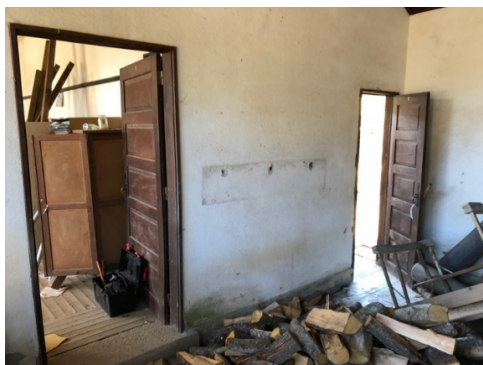
Figura 19 – Parede Tipo 1

Parede exterior de 31 a 34cm, localizada nos alçados oeste, este, norte e sul, de cor clara, composta maioritariamente por pedra de granito, e revestida interiormente e exteriormente com 2 a 3cm de reboco pintado com tinta de cor branca, ver Figura 19.

$$U = 3.2 \text{ W/m}^2 \cdot ^\circ\text{C}$$

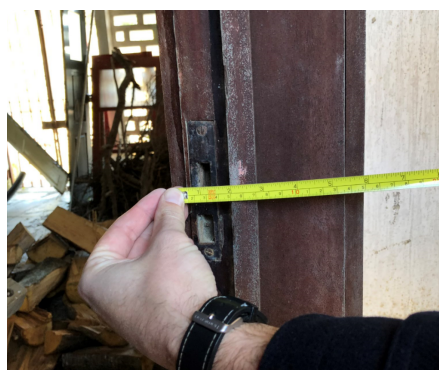
Figura 20 – Parede Tipo 2

Parede exterior simples, de 13cm, em alvenaria cerâmica, localizada no alçado norte (na ligação com as casas de banho), de cor clara, revestida interiormente e exteriormente com 2 a 3cm de reboco pintado com tinta de cor branca, ver Figura 20.

$$U = 2.5 \text{ W/m}^2 \cdot ^\circ\text{C}$$

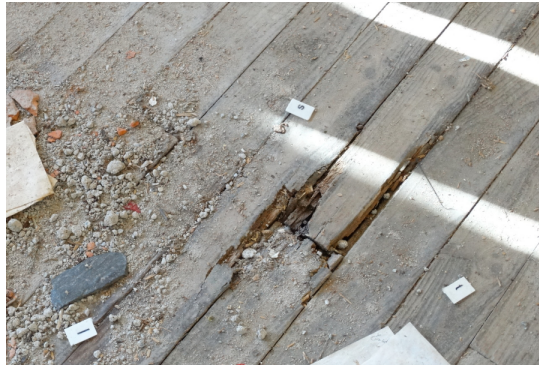
Figura 21 – Pavimento Tipo

O pavimento é composto por réguas de madeira com aproximadamente 3cm de espessura, assentes sobre uma caixa-de-ar ventilada que constitui um desvão sanitário (com função de preservação deste elemento construtivo), ver Figura 21.

$$U = 2.2 \text{ W/m}^2 \cdot ^\circ\text{C}$$

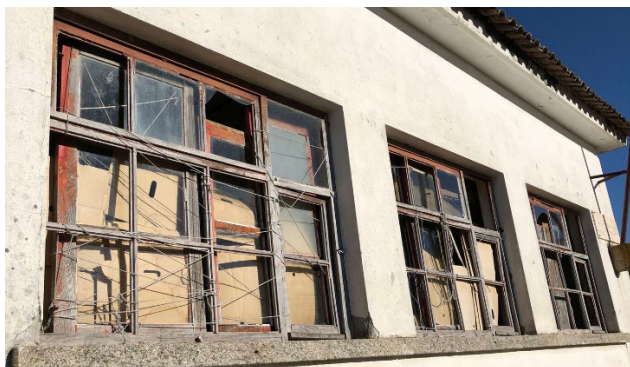
Figura 22 – Vãos envidraçados

- Tipo de vão envidraçado: simples
- Quadrícula: sim
- Material: Madeira, cor média
- Sistema de abertura: fixa e giratória
- Tipo de vidro: simples, com 3mm
- Dispositivos de oclusão noturna: existem proteções interiores, mas bastante danificadas
- Orientações: Sul
- Área total dos vãos: 3 vãos ( $1.9\text{m} \times 1.1\text{m}$ ), 24% relativamente à zona opaca na zona da sala de aula.

$U= 5.1 \text{ W/m}^2 \cdot ^\circ\text{C}$  (sem contabilizar qualquer proteção).

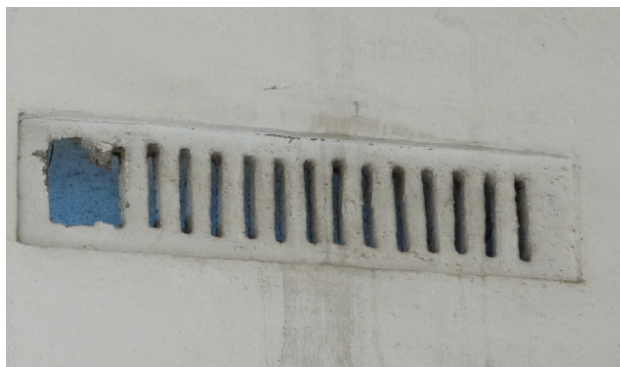
- Distância à costa: superior a 5 km
- Zona de implantação: rural, sem obstáculos
- Classificação quanto à permeabilidade ao ar: não existe
- Caixas de estores: não existem
- Vedação de portas: portas mal vedadas
- Aberturas auto-reguláveis: não existem
- Conduitas de extração e insuflação de ar: não existem
- Aberturas: existem aberturas fixas não controláveis, ver figura 23.

Figura 23 – Aberturas fixas (ventilação)
