# **Caracterização Mecânica de Paredes Antigas de Alvenaria. Um Caso de Estudo no Centro Histórico de Bragança.**

Este artigo refere algumas técnicas, de carácter não-destrutivo, actualmente disponíveis, para a caracterização *in-situ* do estado das alvenarias antigas do ponto de vista mecânico-estrutural. Faz-se a análise e comentários dos resultados da sua aplicação num edifício antigo, com paredes estruturais em alvenaria de pedra, inserido no Centro Histórico de Bragança.

O caso de estudo, objecto deste trabalho, é constituído por uma habitação (com o número de porta 26) localizada na “Cidadela” e com disposição em gaveto. É delimitada a nascente e a sul pela habitação contígua, por paredes geminadas, com a qual partilha a testa do quarteirão e a poente pela estreita rua “Duque D. Teodósio I”.

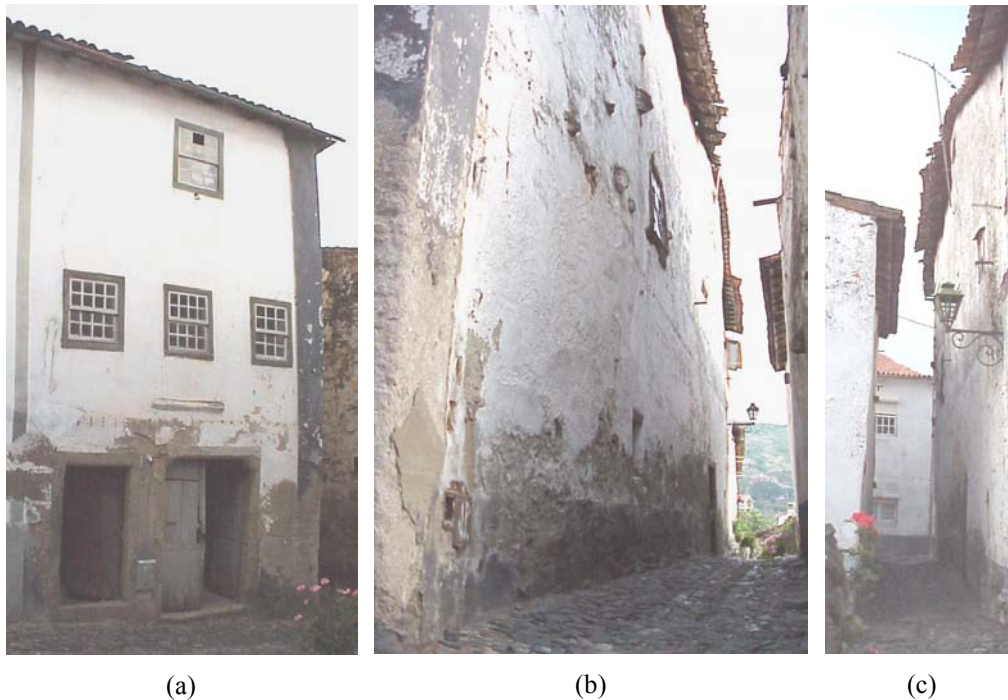
Figura 2.2 - Aspecto exterior das fachadas do edifício (caso de estudo): (a) fachada principal; (b) fachada lateral (vista N-S); (c) fachada lateral (vista S-N).

As paredes divisórias interiores são de alvenaria de pedra, no rés-do-chão, e de tabique, não-fasquiado no 1º piso e fasquiado no 2º piso. O estado de conservação geral da estrutura, evidenciado por um conjunto de patologias que se distribuem de forma generalizada por toda a construção, é deficiente. As paredes apresentam deformações excessivas e um conjunto de fendas de espessura variável, algumas sintomáticas de separação entre paredes ortogonais. Desta forma parece justificada a necessidade de uma avaliação da integridade estrutural e a caracterização mecânica da alvenaria das paredes.

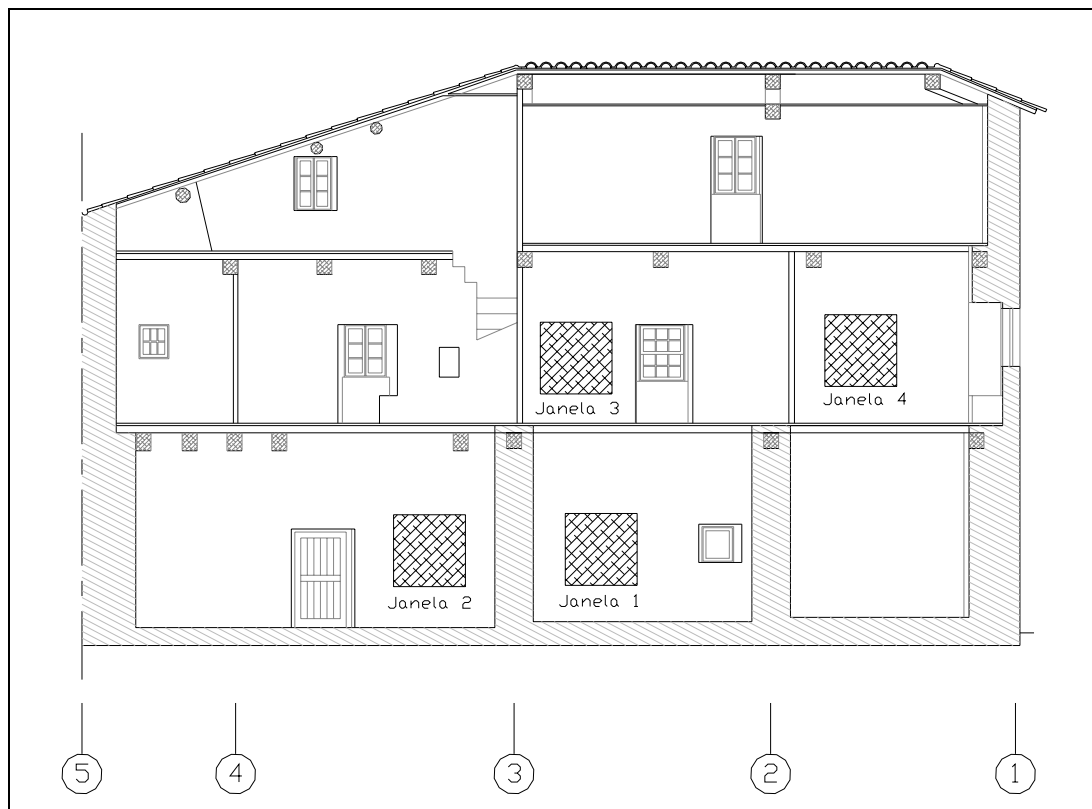
Com o objectivo de caracterizar a alvenaria das paredes estruturais foram abertas no paramento interior da parede de empena, através da remoção do reboco, quatro janelas com cerca de 1.20 x 1.20 m<sup>2</sup> cada. Conforme se representa esquematicamente na Figura 3.1, duas janelas localizam-se no rés-do-chão e duas janelas localizam-se no primeiro andar.

Figura 3.1 – Corte longitudinal do edifício. Localização das janelas realizadas no reboco na parede de empena (face interior).

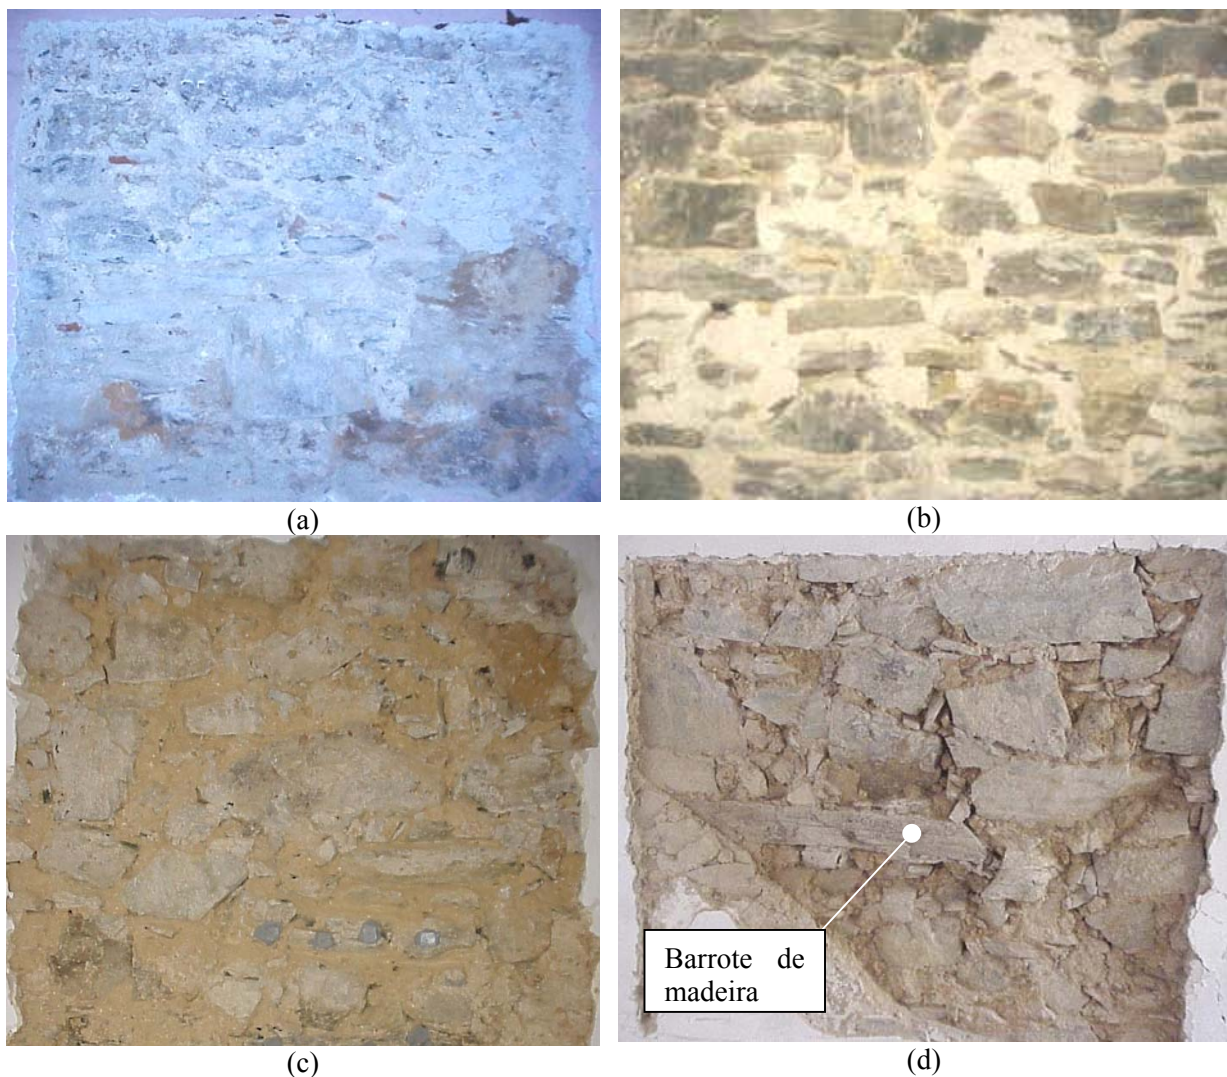
A inspecção visual das janelas abertas parece identificar alvenaria de pedra ordinária, muito irregular, em forma e dimensão (pequena a média), aglutinada com barro. As juntas, muito irregulares, aparecem com pequenas pedras auxiliares de assentamento ou de enchimento. Contudo a qualidade aparente da alvenaria nas diferentes janelas parece distinta. Na janela 4 é visível a incorporação de barrotes de madeira, provável sinal de construção pobre que aproveitava todos os materiais disponíveis (Figura 3.2).

Figura 3.2 - Aspecto da alvenaria das paredes: (a) e (b) janelas 1 e 2 (rés-do-chão); (c) e (d) janelas 3 e 4 (1º andar).

As paredes do rés-do-chão, com excepção da zona entre os eixos 1 e 2, apresentam melhor estado de conservação geral que as dos pisos elevados. Entre os eixos 4 e 5 (janela 2), a alvenaria, mais regular, aparenta melhor qualidade construtiva. É possível, embora não se

A dimensão das pedras, face à espessura das paredes, e o aspecto das ombreiras, sem lancis, caso da porta existente entre o eixo 3 e o eixo 4, fazem prever que se trate de alvenaria de dois paramentos.

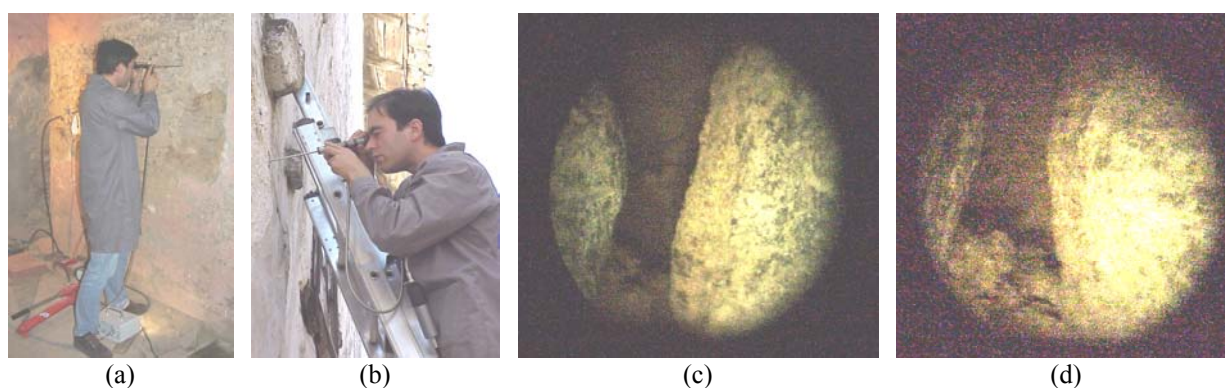
Figura 3.3 - Inspeção com câmara boroscópica: (a) janela 1; (b) exterior; (c) e (d): aspecto típico das observações: vazios e elementos desligados.

O resultado das observações não permitiu identificar paramentos distintos na secção, mas confirmou a existência de uma grande percentagem de vazios interiores, alguns de grandes dimensões, e um elevado estado de desagregação material (Figura 3.3-c e Figura 3.3-d). A especial incidência destes fenómenos na zona central das paredes parece confirmar a presença de alvenaria de dois paramentos com fraco imbrincamento entre si.

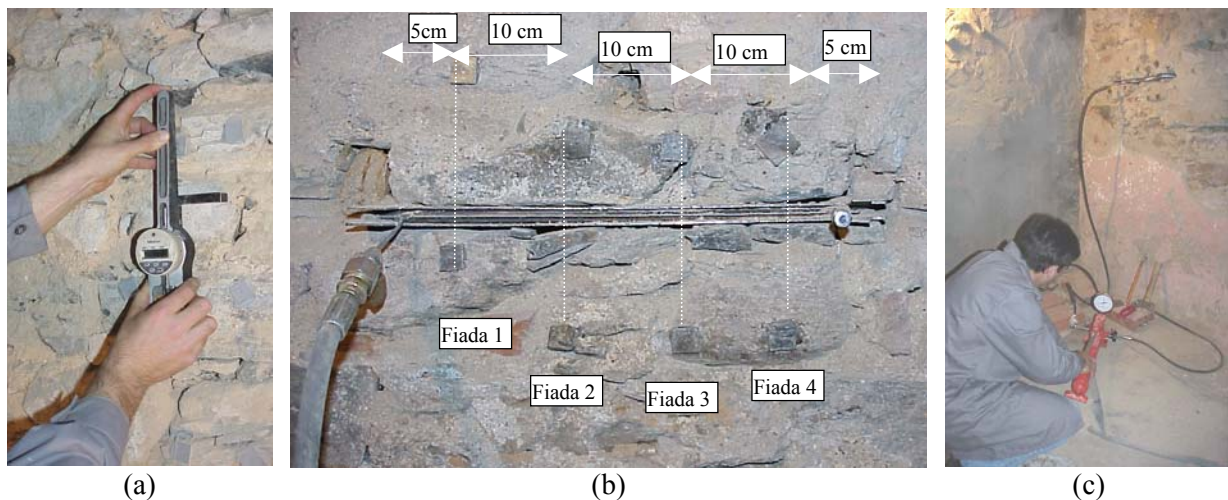
A localização para a realização dos ensaios foi de difícil escolha, devido à configuração irregular da alvenaria, . A ausência de juntas horizontais regulares dificultou a abertura de rasgos planos (com a geometria dos macacos), seja pela fraca coesão dos enchimentos de barro e pequenas pedras, que facilmente se desagregavam, seja pela necessidade de cortar as unidades de pedra intersectadas pelo rasgo.

A configuração irregular das faces do paramento também afectou a distribuição das miras de referência, coladas sobre a face de pedras, para controlo dos movimentos da parede (Figura 3.6-b). Para a colagem das miras de referência procedeu-se à prévia limpeza das superfícies com uma trincha e utilizou-se uma cola epoxídica rápida. Após a secagem da cola, procedeu-se ao registo das distâncias entre miras, por fiada, utilizando para o efeito um comparador de fendas com a precisão real de uma milésima de milímetro (Figura 3.6-a).

Figura 3.6 -Alguns aspectos da realização dos ensaios de macacos planos: (a) controlo de distâncias de referência; (b) disposição do macaco plano na ranhura; (c) pressurização do macaco.

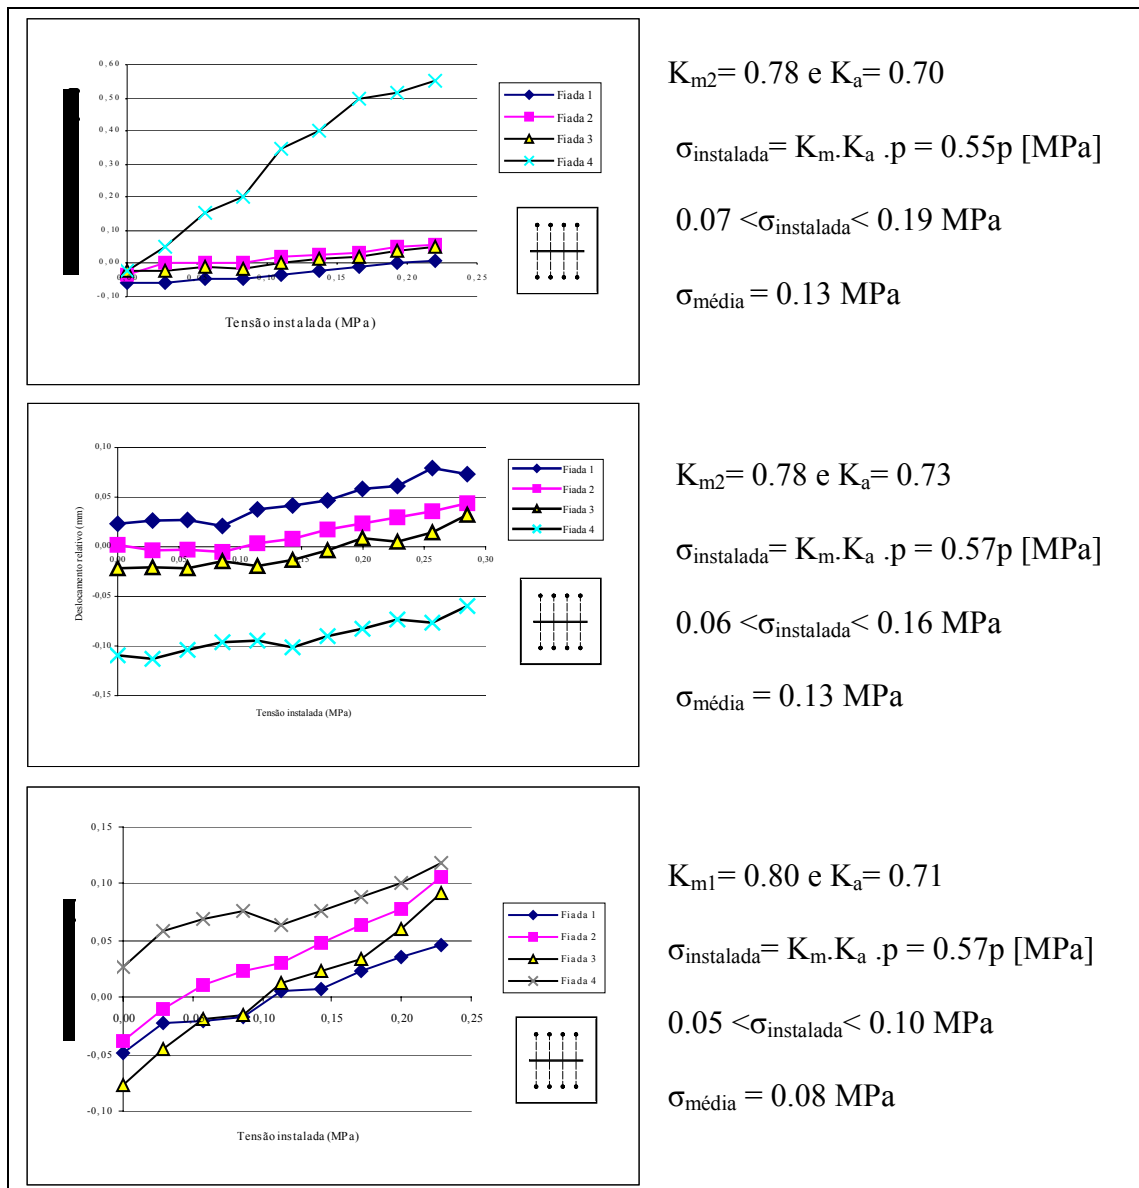
Alguns resultados obtidos parecem não ser representativos do comportamento da parede, pois afastam-se significativamente dos restantes. Presumivelmente, a origem destes fenómenos prende-se com assimetrias locais de rigidez relativa da alvenaria e/ou com condições de deficiente ajuste dos macacos aos rasgos. Este parece ser o caso dos resultados da fiada 4, nas janelas 1 e 3, e da fiada 1 e fiada 4 na janela 2. Na janela 4 não foi possível a realização de ensaios com macacos planos em virtude da fraca coesão e da fragilidade apresentada inviabilizar a abertura de rasgos.

parede não é uniforme. No entanto, os valores médios da tensão instalada que parecem restituir a distância inicial entre miras resumem-se na Figura 3.7, reproduzindo bem os valores esperados da Tabela 3.1.

Figura 3.7- Andamento dos deslocamentos relativos entre miras em função da tensão instalada (valores corrigidos) na janela 1, 2 e 3.

As tensões instaladas, estimadas com os ensaios de macacos planos simples, são da ordem dos valores previstos. A semelhança entre as tensões estimadas e as tensões medidas é um bom indício de que a distribuição de tensões na secção é aproximadamente uniforme.

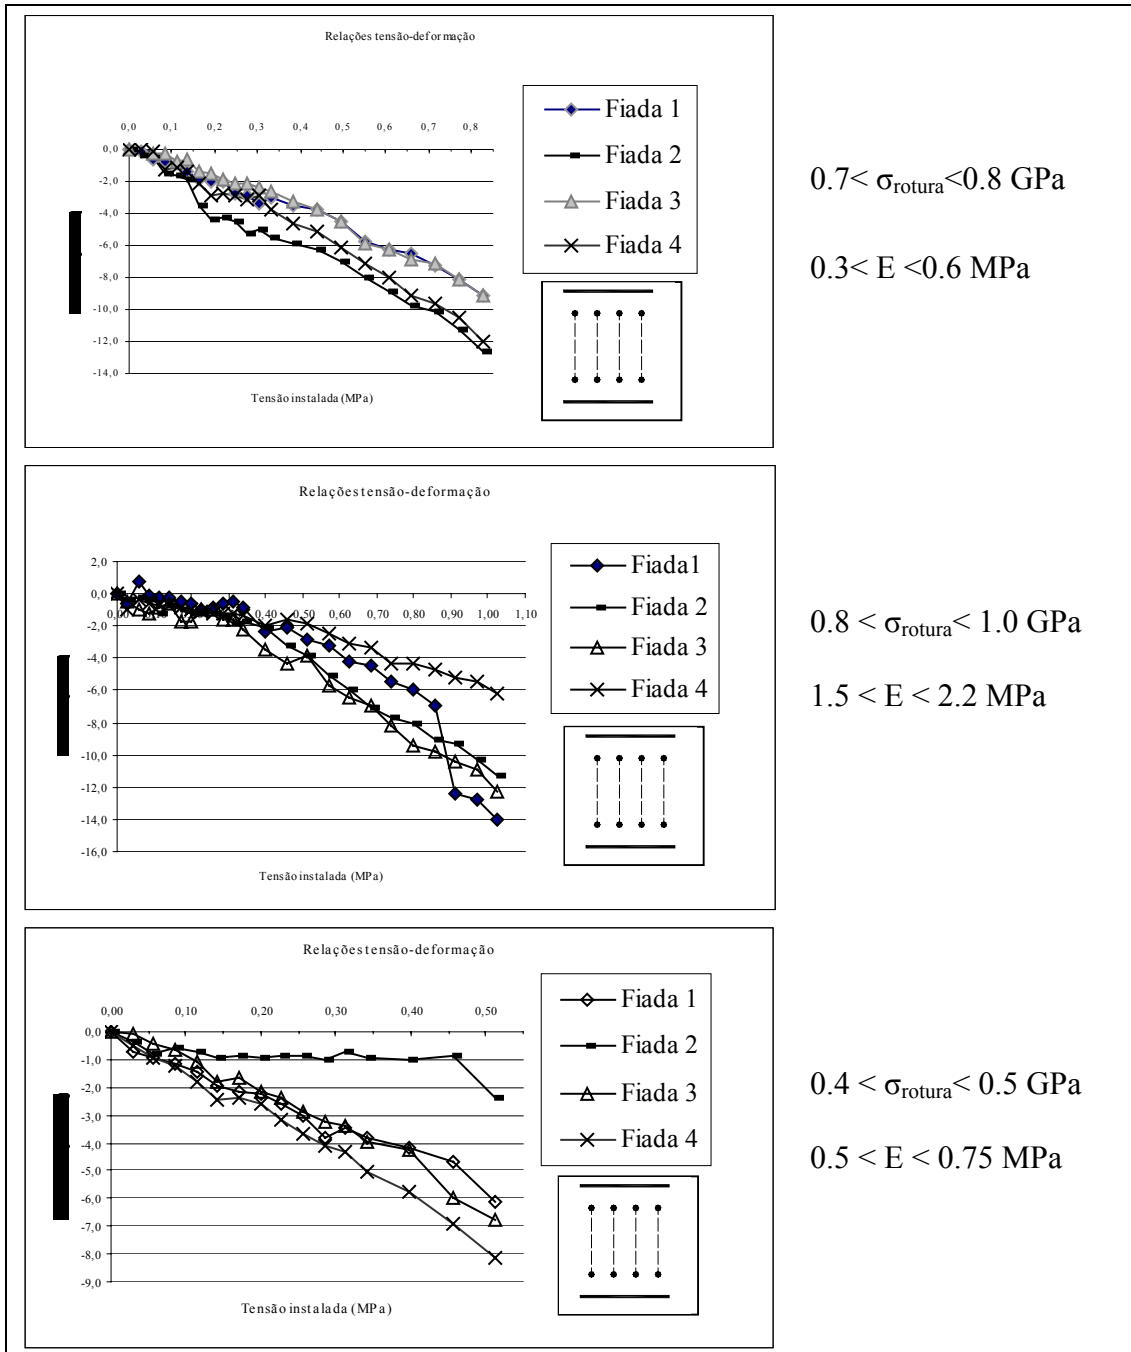
Os ensaios de macacos duplos realizaram-se com incrementos sucessivos de pressão até ocorrer a rotura da alvenaria (manifestada pela ausência de reacção à aplicação de tensão no macaco). As relações tensões-extensões obtidas dos ensaios (valores de tensão corrigidos), que se representam na Figura 3.8 permitem estimar dois parâmetros mecânicos da alvenaria: (i) o módulo de elasticidade; (ii) a tensão de rotura à compressão.

Figura 3.8 - Relações tensões-extensões da alvenaria avaliadas na janela 1, 2 e 3.

Relativamente às características mecânicas da alvenaria, a análise dos resultados permite confirmar aquilo que a inspecção visual parecia prever. Com efeito, a alvenaria da janela 2, apresenta melhores propriedades que os outros casos inspeccionados.

Os valores de tensão instalados são moderados face às características mecânicas evidenciadas pela alvenaria das paredes. Com efeito, os valores estimados para a tensão de rotura permitem concluir que a capacidade resistente da alvenaria à compressão, é, sob a acção do peso próprio, cinco a oito vezes superior aos valores da tensão instalada. A segurança da alvenaria das paredes, como material, para tensões verticais parece assim estar assegurada.
