**CONTRIBUIÇÃO PARA INTERVENÇÕES NO
CENTRO HISTÓRICO DE BRAGANÇA**

Contribuição para Intervenções
no Centro Histórico de Bragança

Dissertação apresentada para obtenção do grau de mestre
em Engenharia Civil
Especialização em Materiais e Reabilitação da Construção

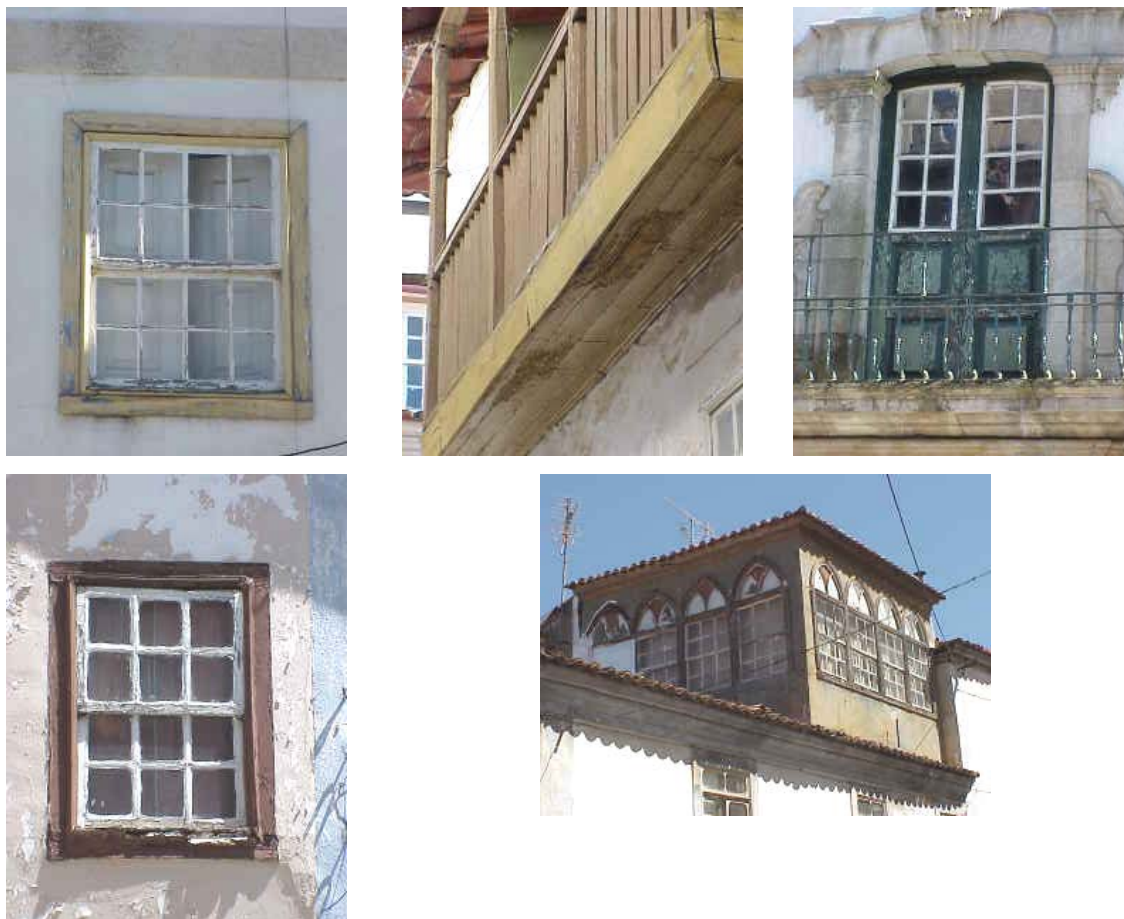
A degradação provocada por um incêndio é o caso mais grave de destruição das madeiras. Normalmente nestes casos a solução passará pela substituição dessas peças por umas novas, pois o fogo é um dos agentes com maior poder destrutivo.

Figura 3.88 – Exemplos de deterioração da madeira em portas, janelas e varandas

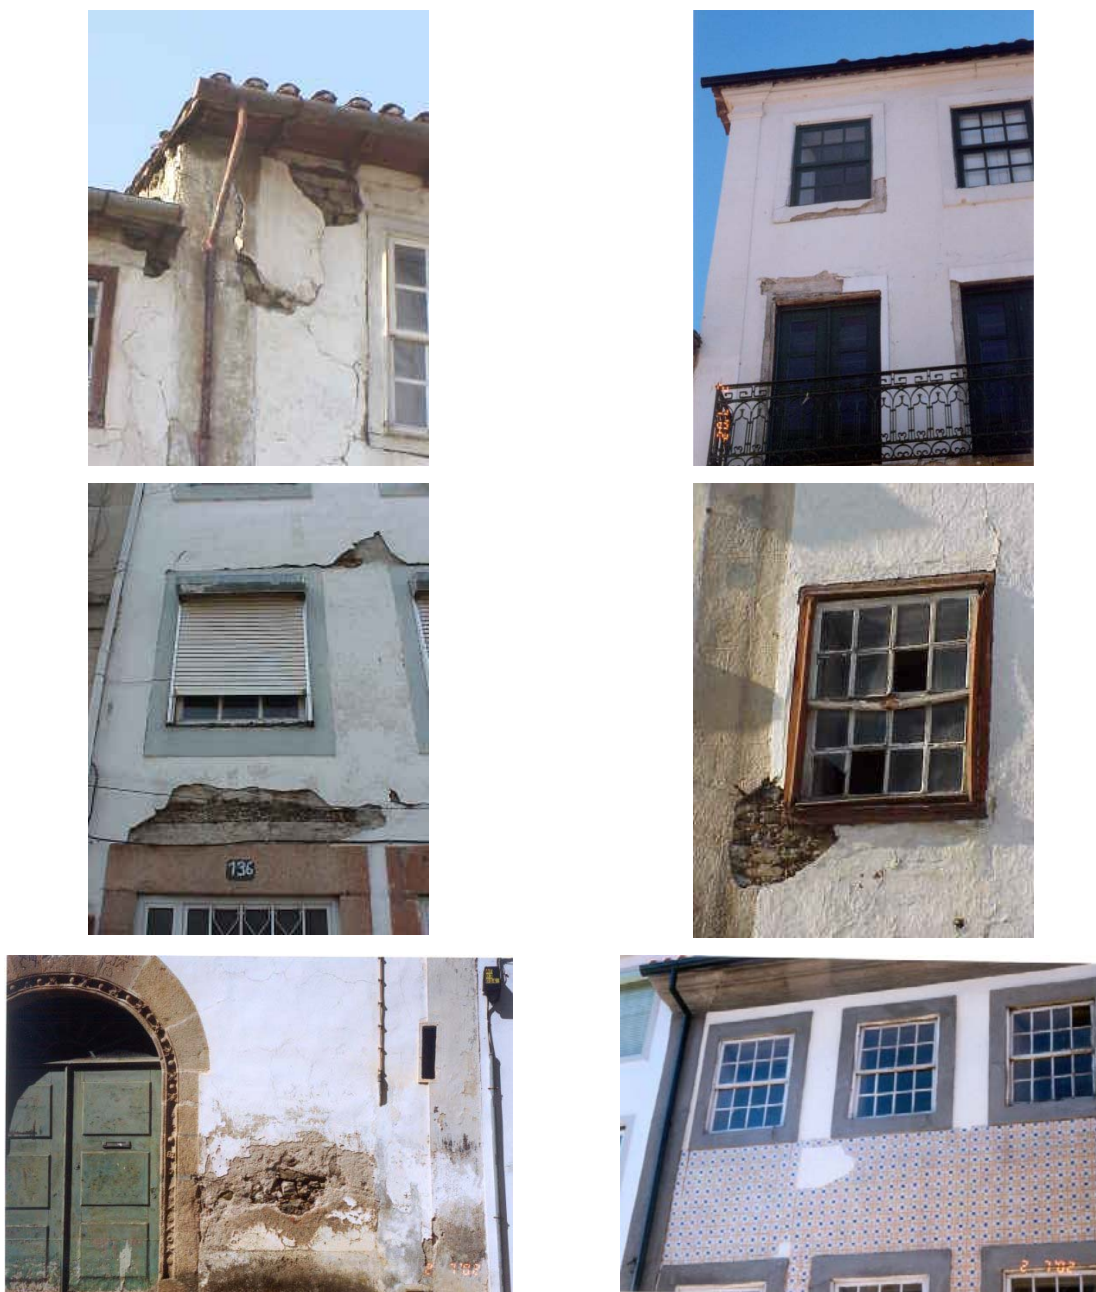
argamassas ricas em cimento, que, além de se adaptarem pior às deformações da alvenaria, têm maior percentagem de sais incompatíveis com os suportes antigos, conduzindo à fissuração e posterior destacamento dos novos rebocos.

Figura 3.89 – Exemplos de destacamento de rebocos e revestimentos a azulejo

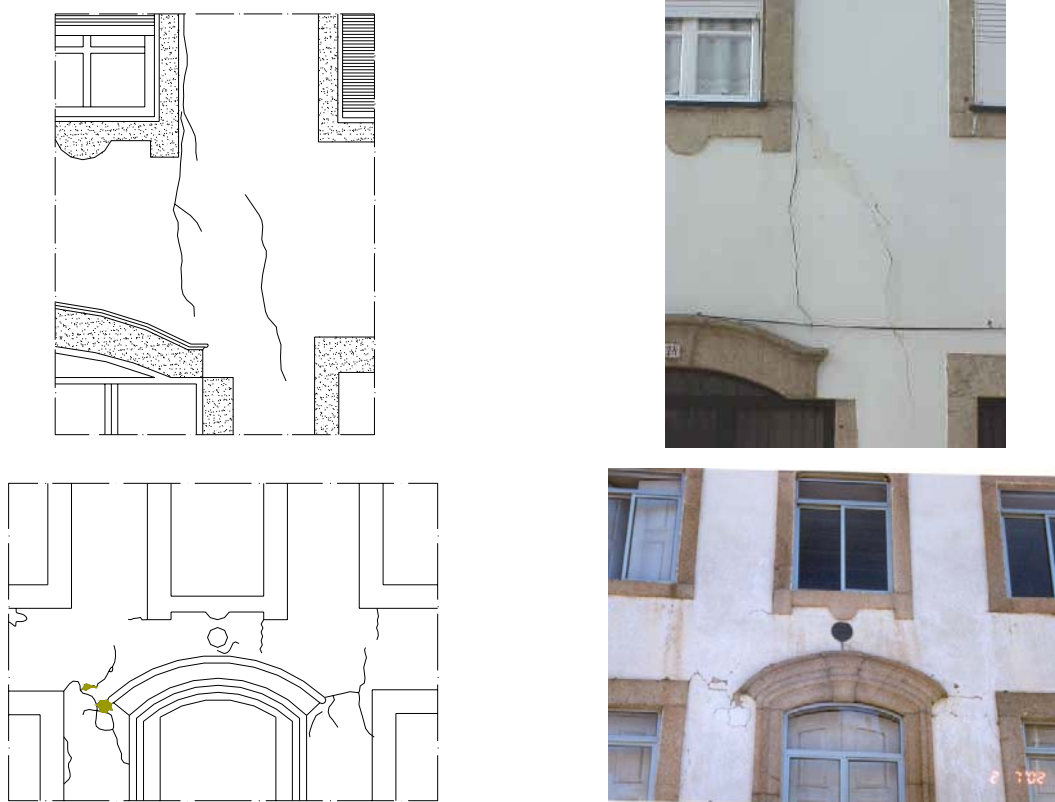
Figura 3.91 – Exemplo de fissuração junto aos cantos de janelas

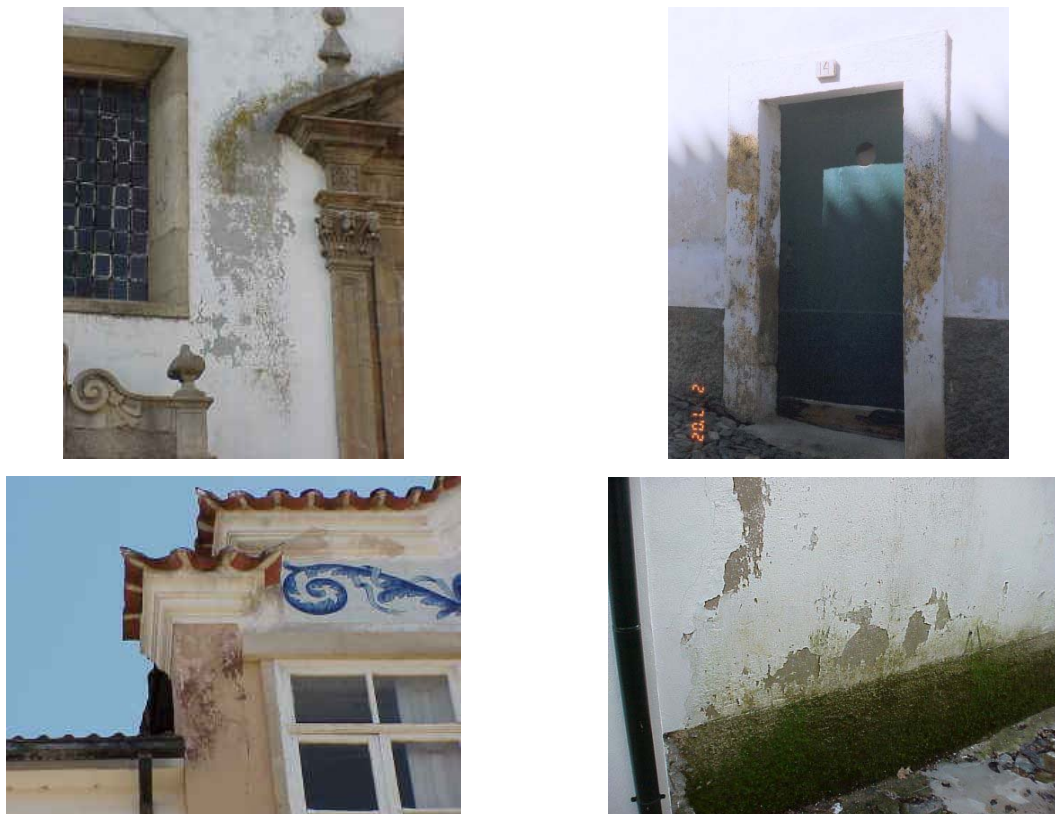
Figura 3.94 – Exemplos de alterações no revestimento superficial das fachadas

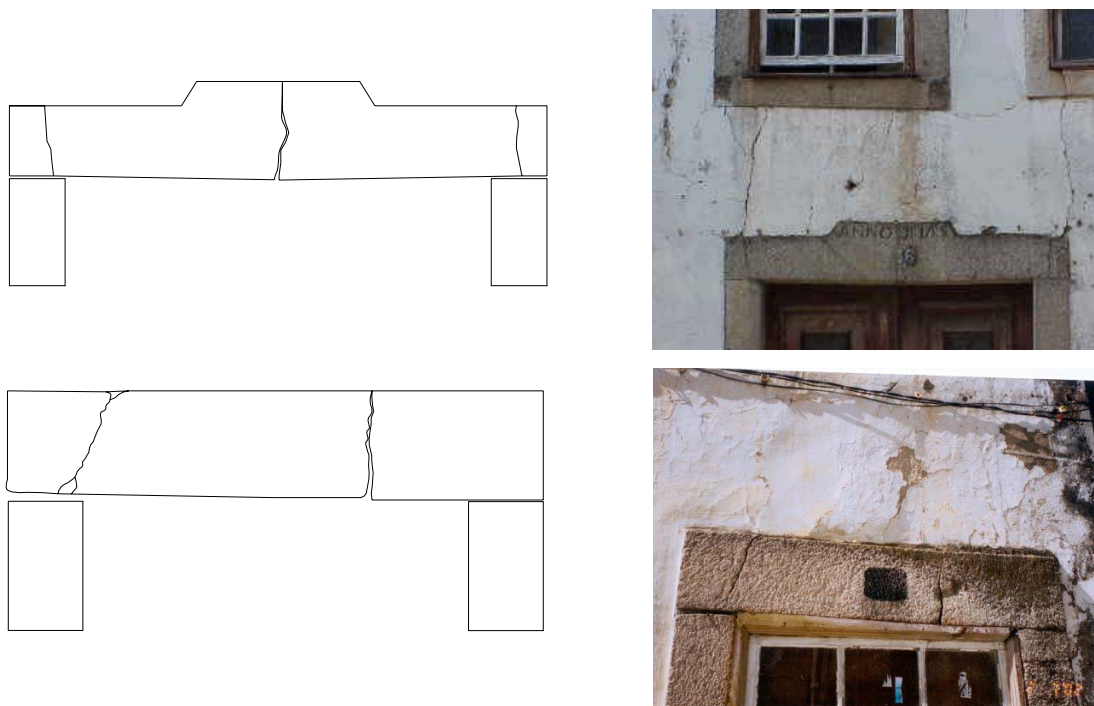
Patologia bastante comum é a fendilhação por rotura das pedras utilizadas como padieiras de portas e janelas. Esta rotura, normalmente por flexão, provoca também uma fendilhação generalizada na fachada, devido à deformação do elemento fissurado, (ver Figura 3.98).

Figura 3.98 – Fissuração de algumas padieiras de pedra

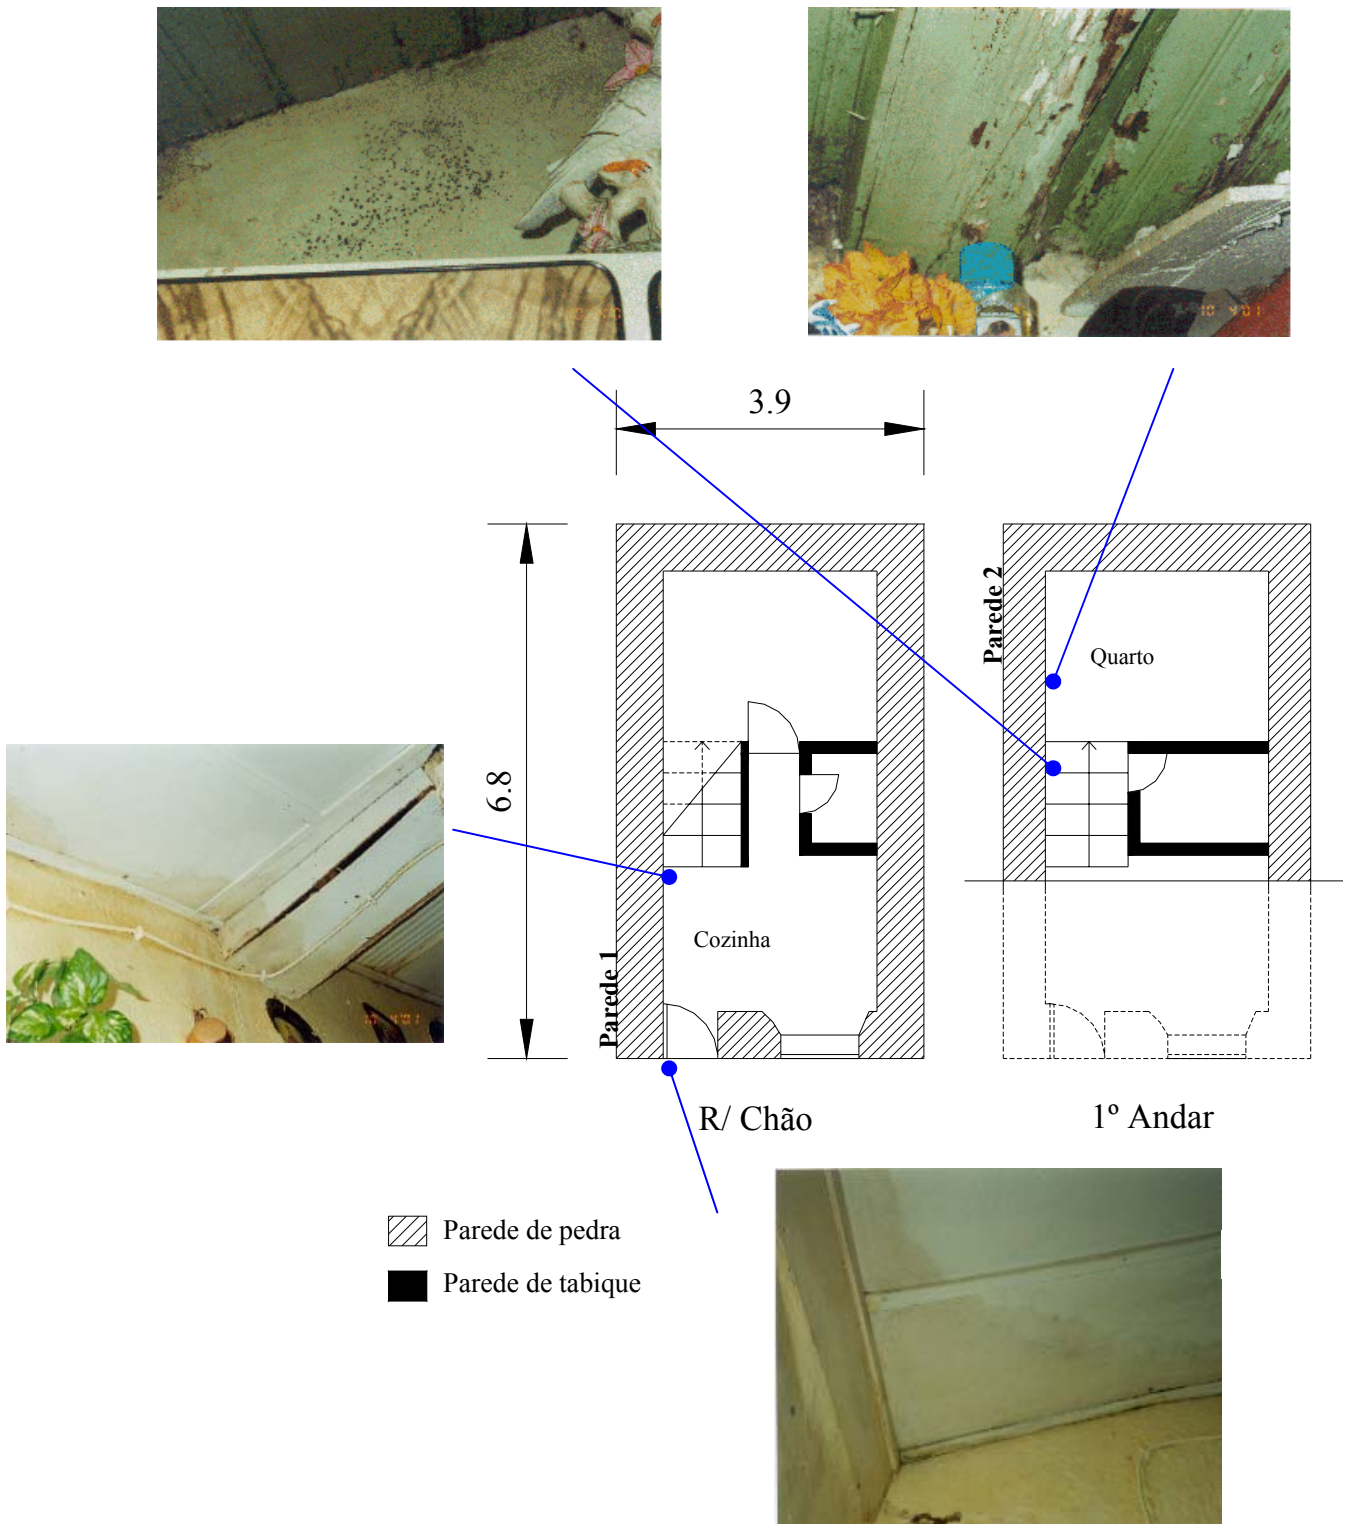
Figura 4.18 – Habitação E87, plantas e registo fotográfico da presença de manifestações patológicas provocadas pela humidade

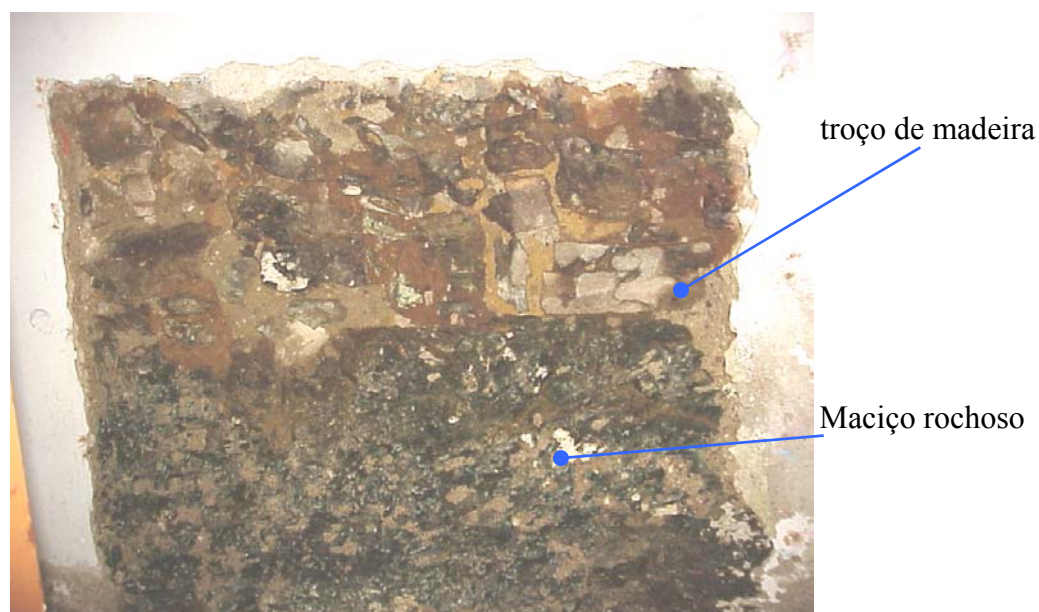
As paredes de alvenaria são de pedra muito irregular e possuem juntas com barro e cal, existindo troncos de madeira colocados transversalmente, (ver Figura 5.23). As paredes formam panos com muitas saliências e concavidades, que foram colmatados com argamassa de cal e pedaços de telha como preenchimento, de modo a formar faces lisas e perpendiculares ao nível do pavimento. Parte das paredes térreas do edifício são construídas sobre rocha, o que deixa perceber que as restantes da mesma rua também foram construídas acompanhando o contorno da formação rochosa existente.

Figura 5.23 – Aspecto da alvenaria depois de retirado o reboco

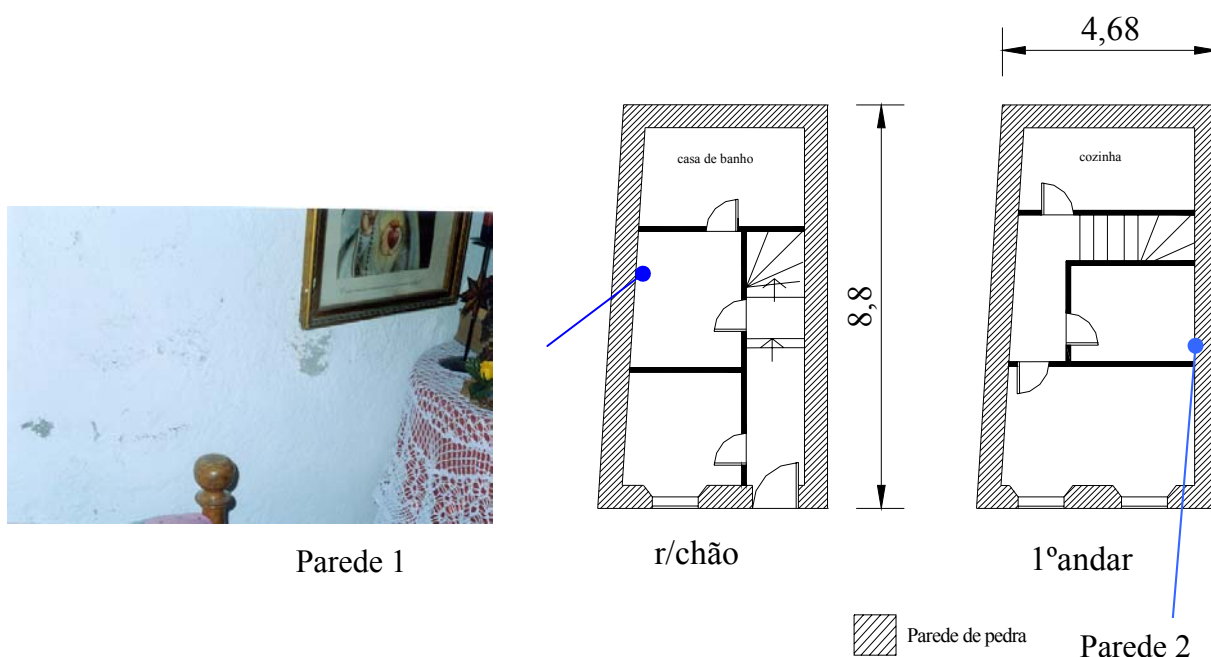
Figura 1 – Plantas do edifício E86 e registo fotográfico das anomalias

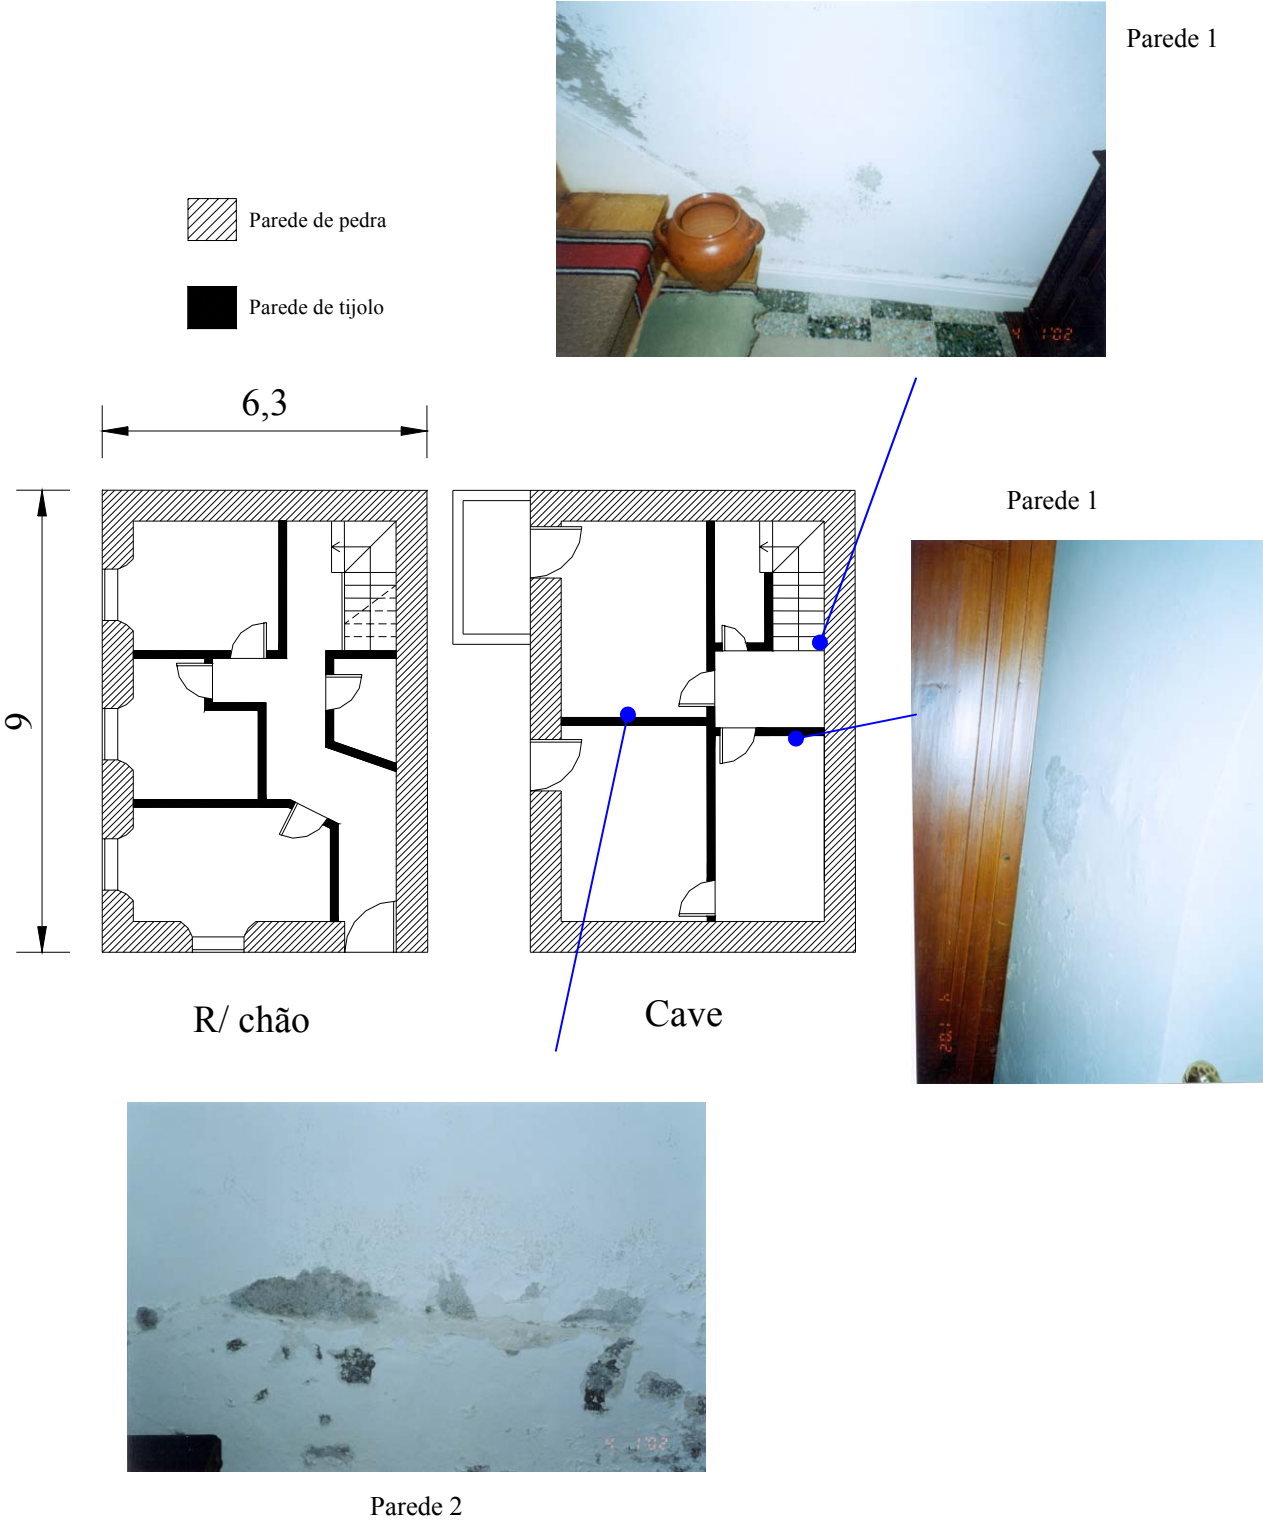
Figura 2 – Plantas do edifício E74 e registo fotográfico

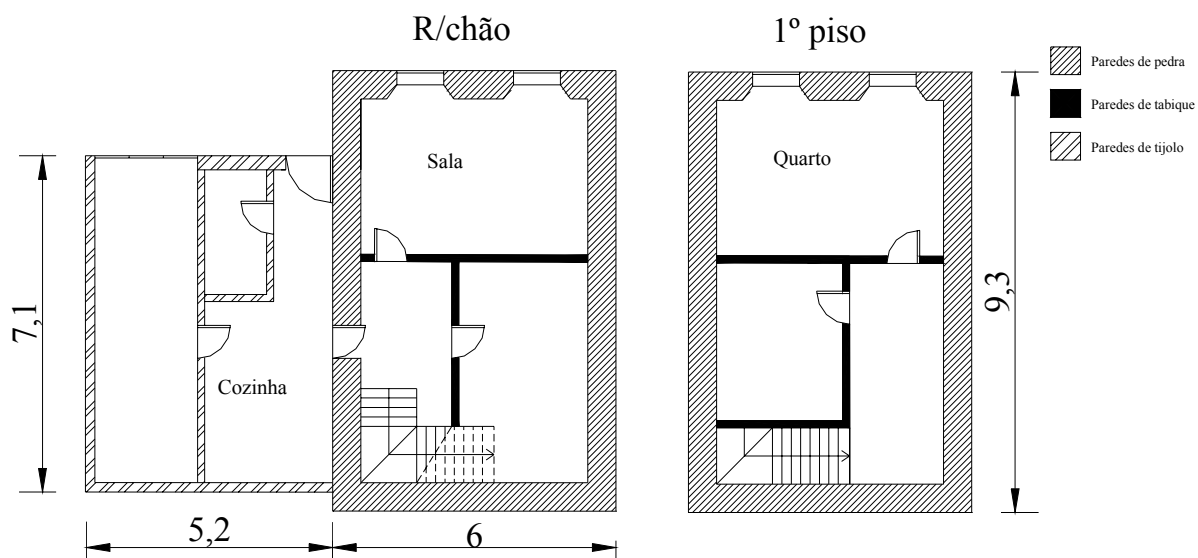
Figura 3 – Plantas do edifício E68 e registo fotográfico das anomalias

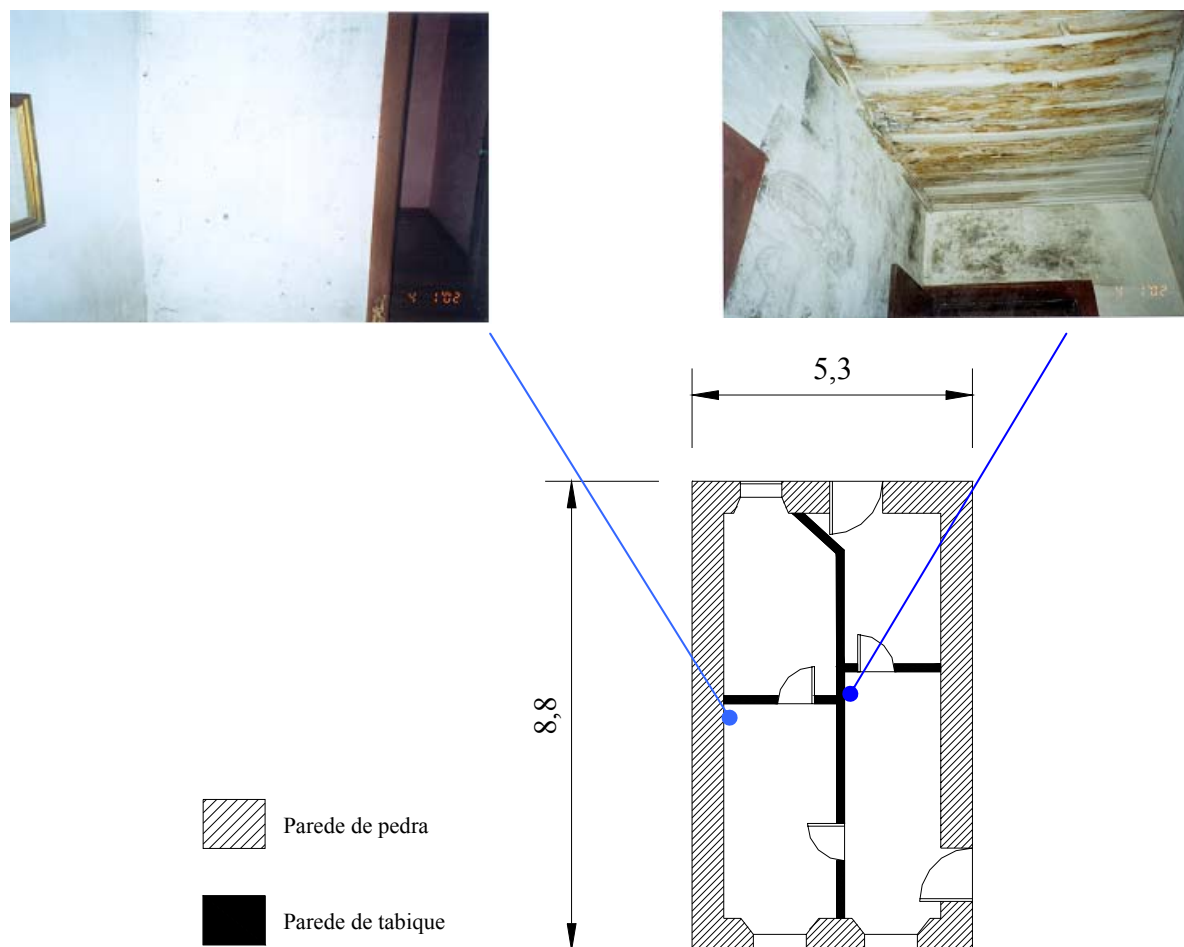
Figura 4 – Planta e registo fotográfico das anomalias do edifício E91

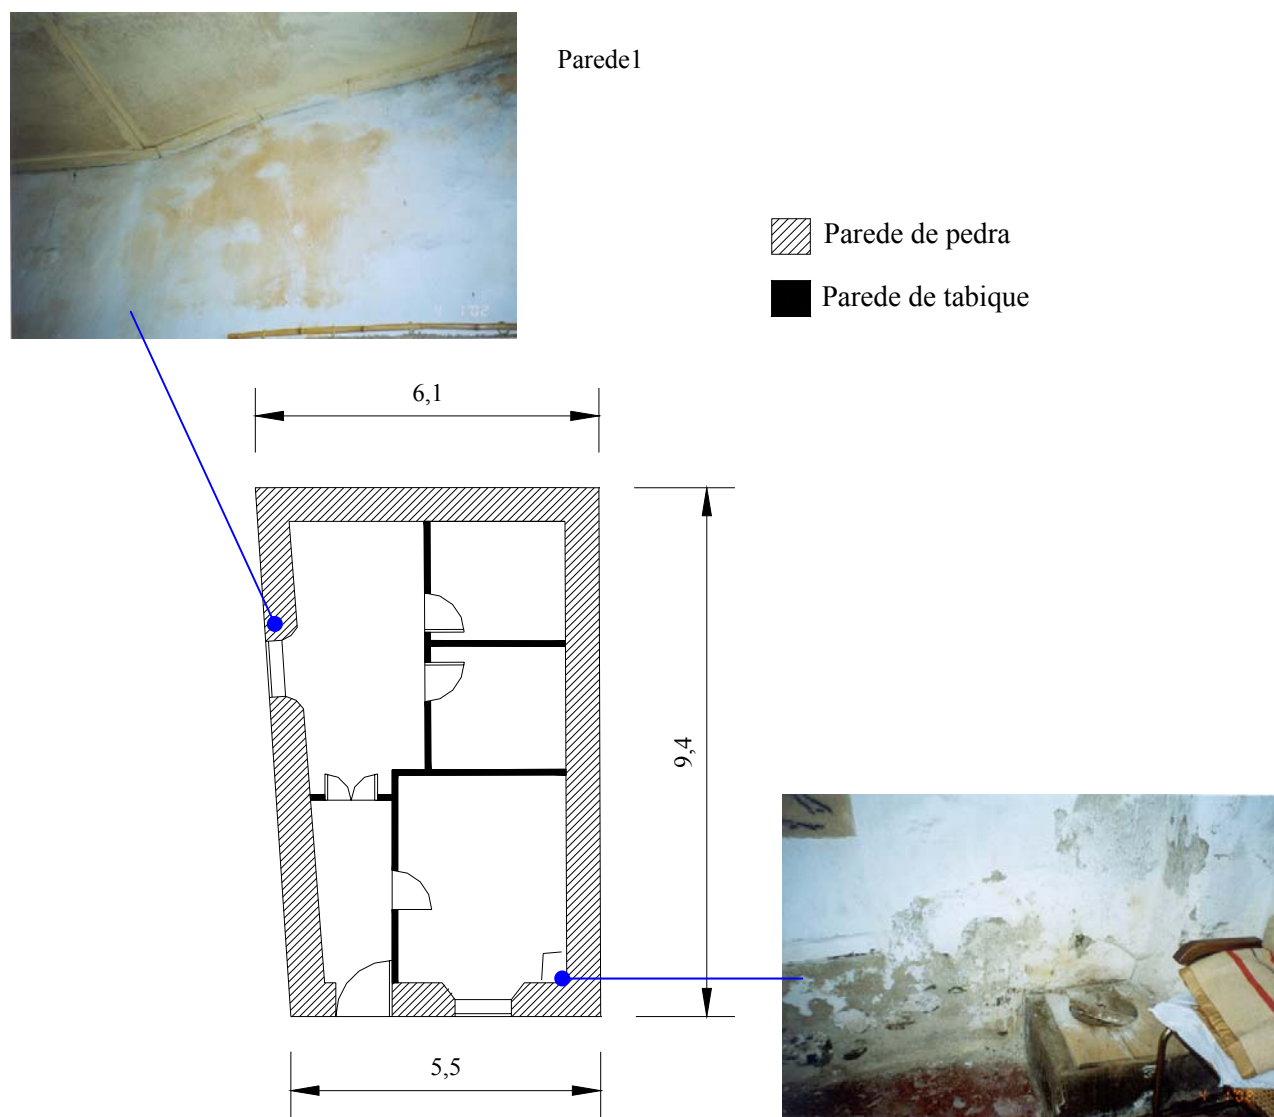
Figura 6 – Planta e registo fotográfico das principais anomalias do edifício E78

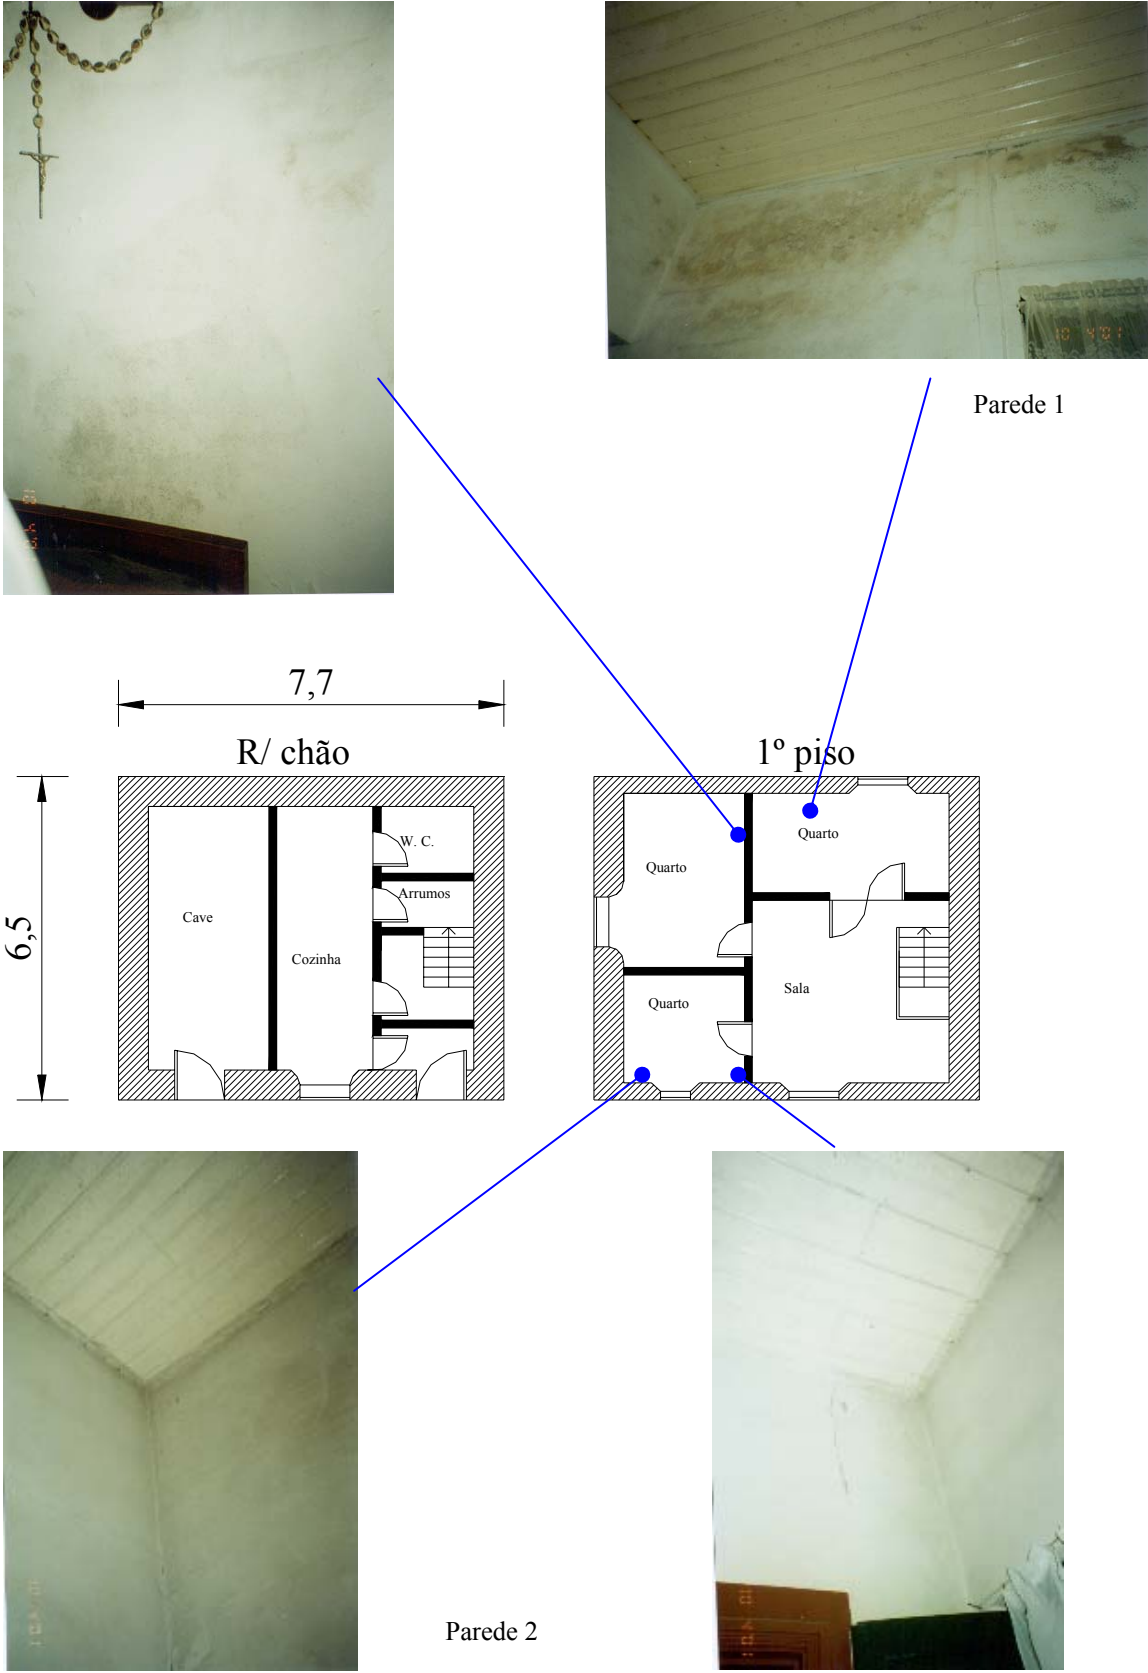
Figura 7 – Plantas e registo fotográfico das anomalias do edifício E51

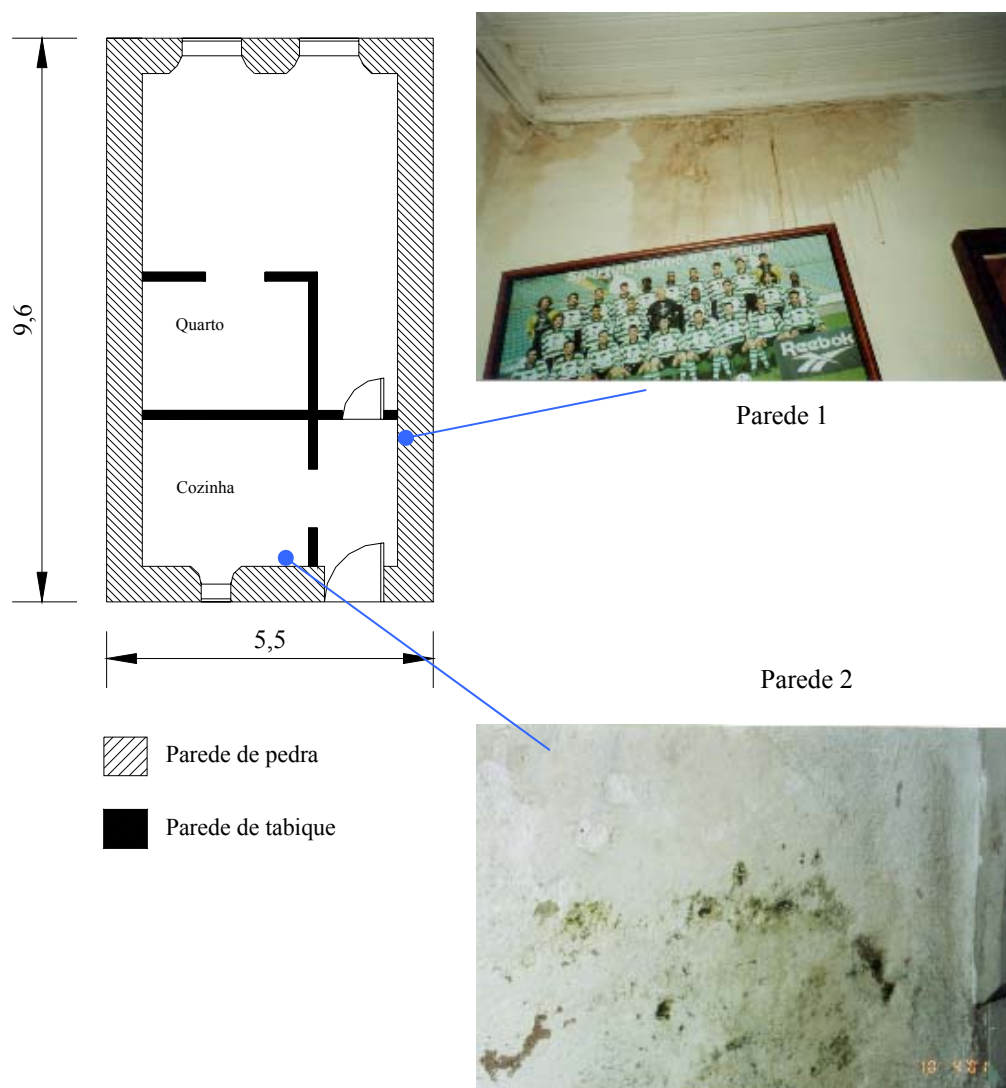
Figura 8 – Planta e registo fotográfico das anomalias do edifício E39

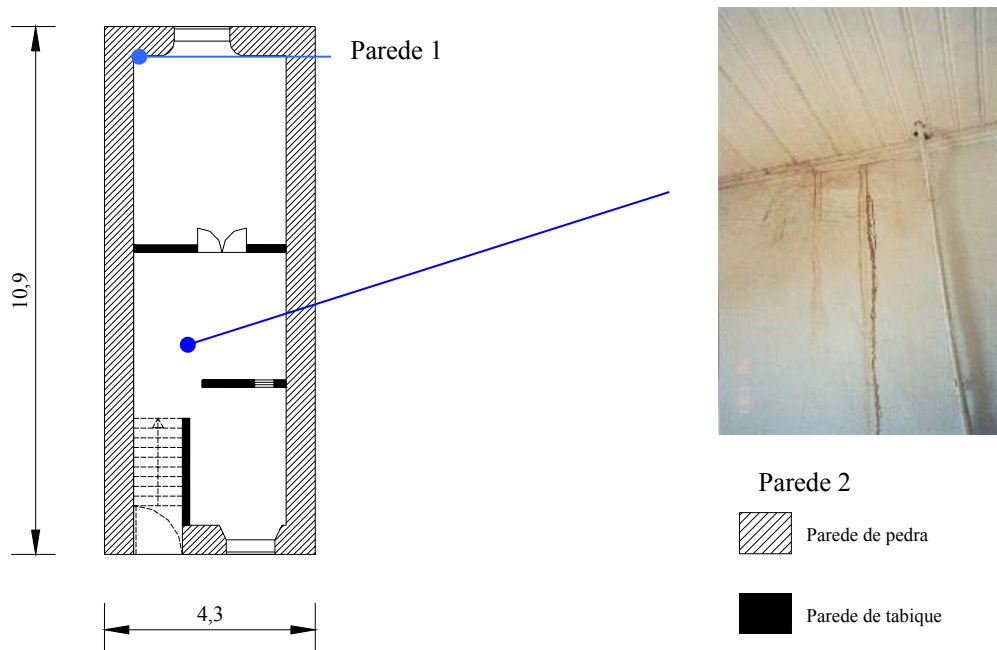
Figura 9 – Planta e registo fotográfico das anomalias do edifício E42

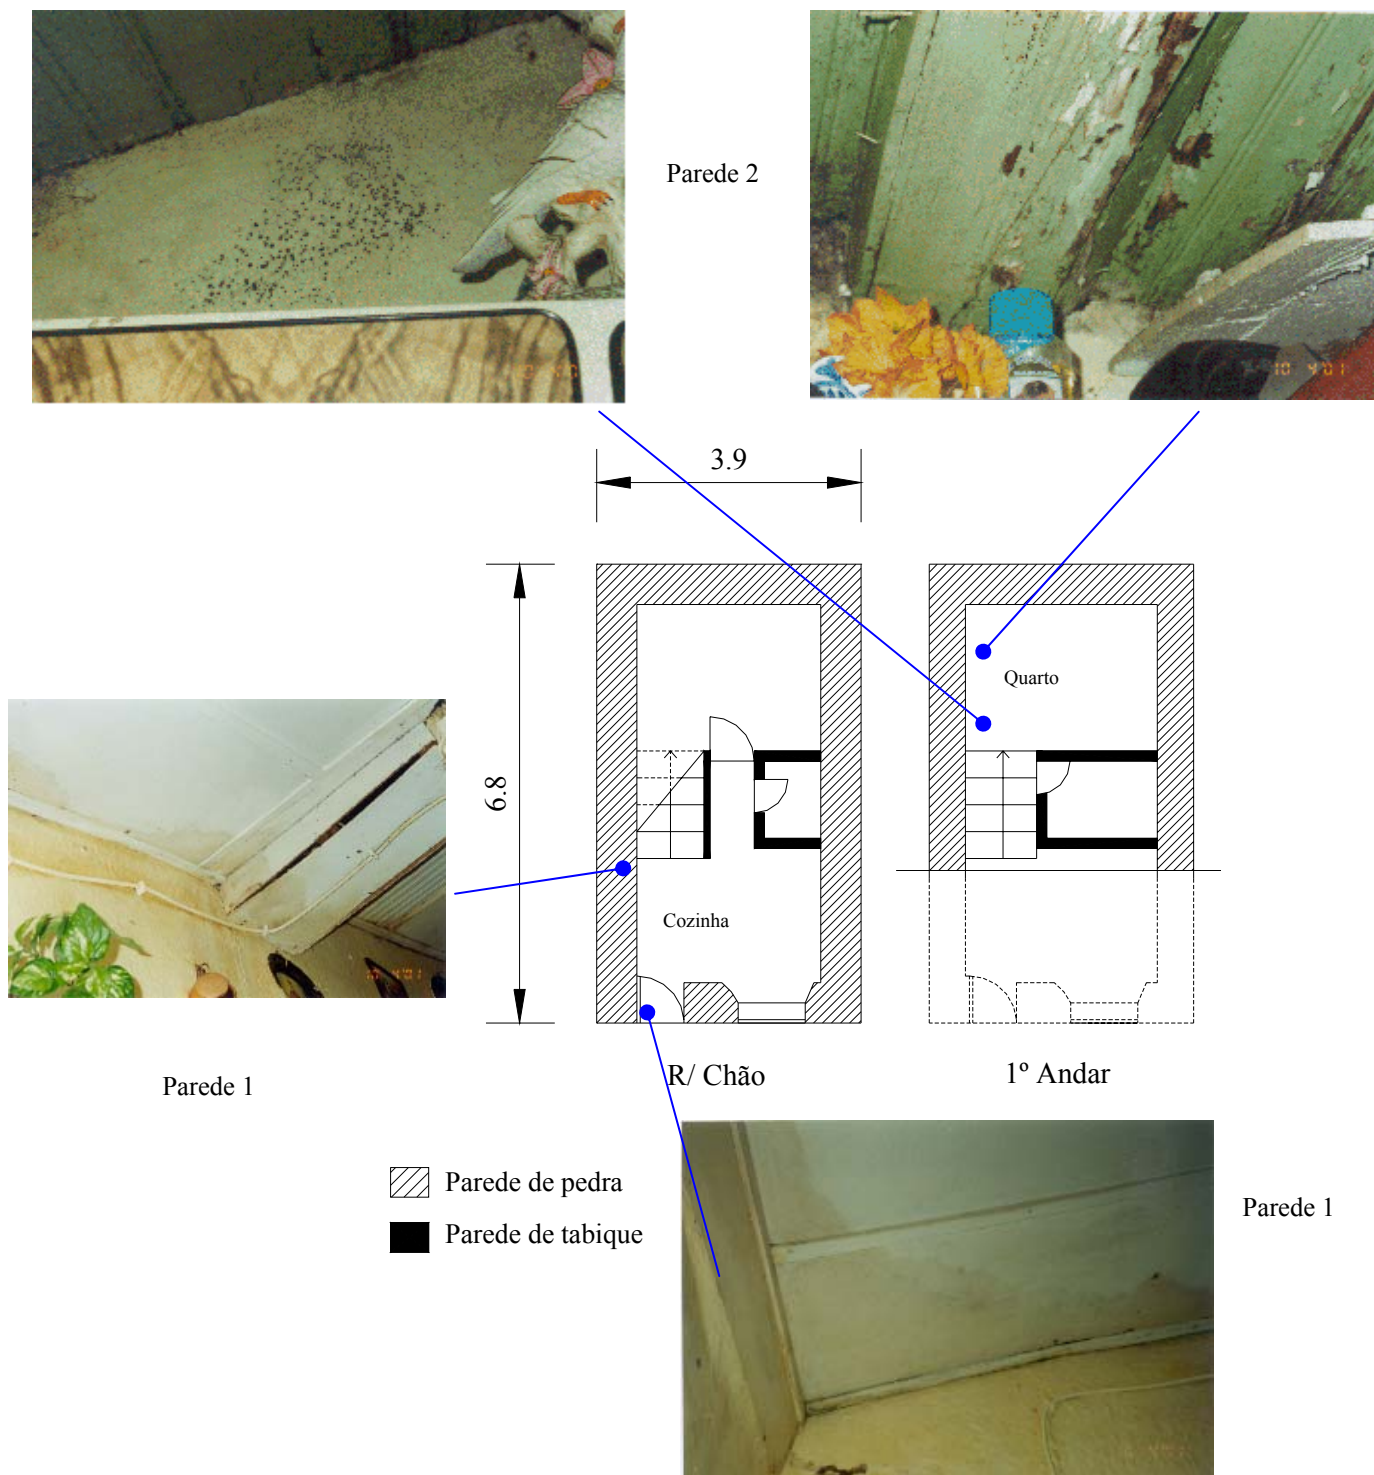
Figura 10 – Planta e registo fotográfico das anomalias do edifício E87

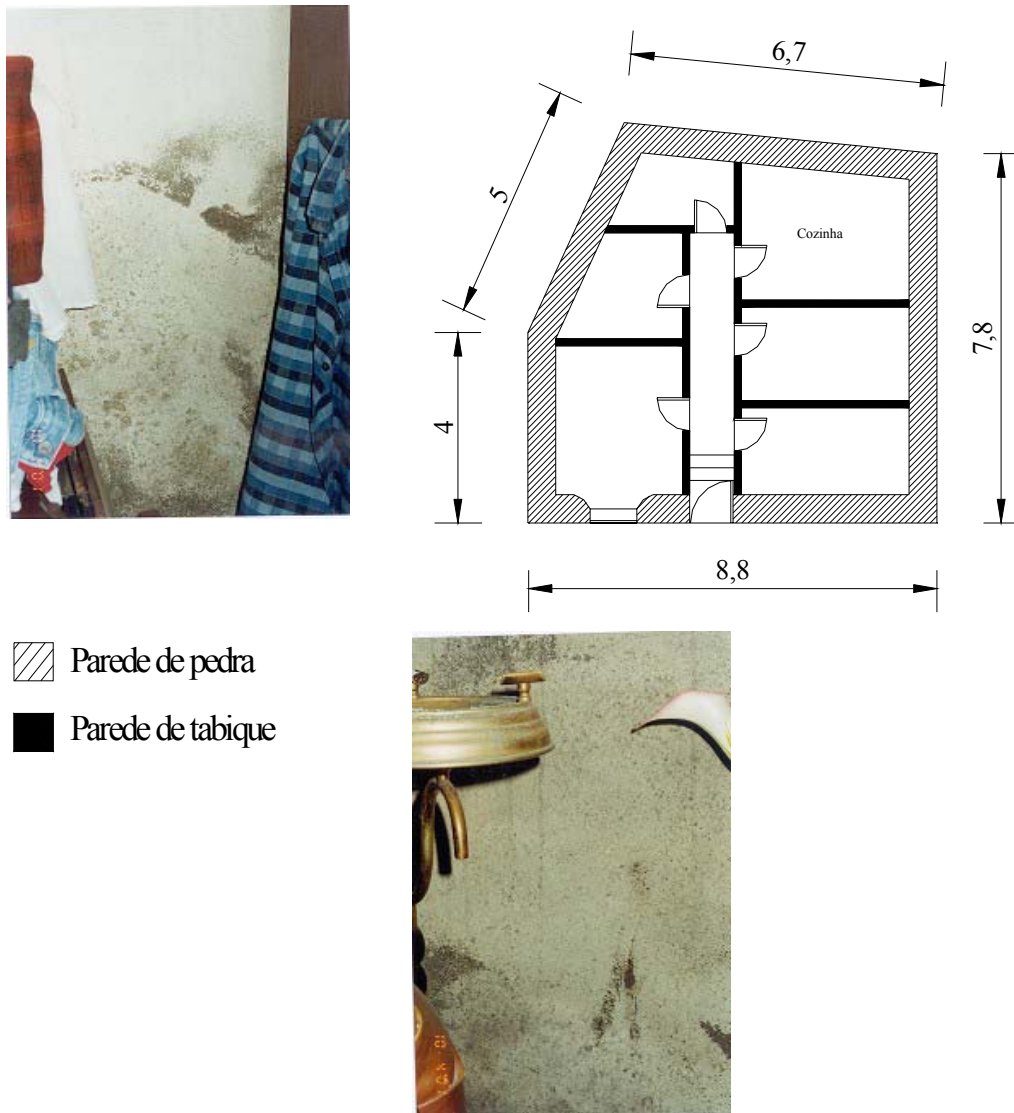
Figura 11 – Planta e registo fotográfico das principais anomalias do edifício E 73

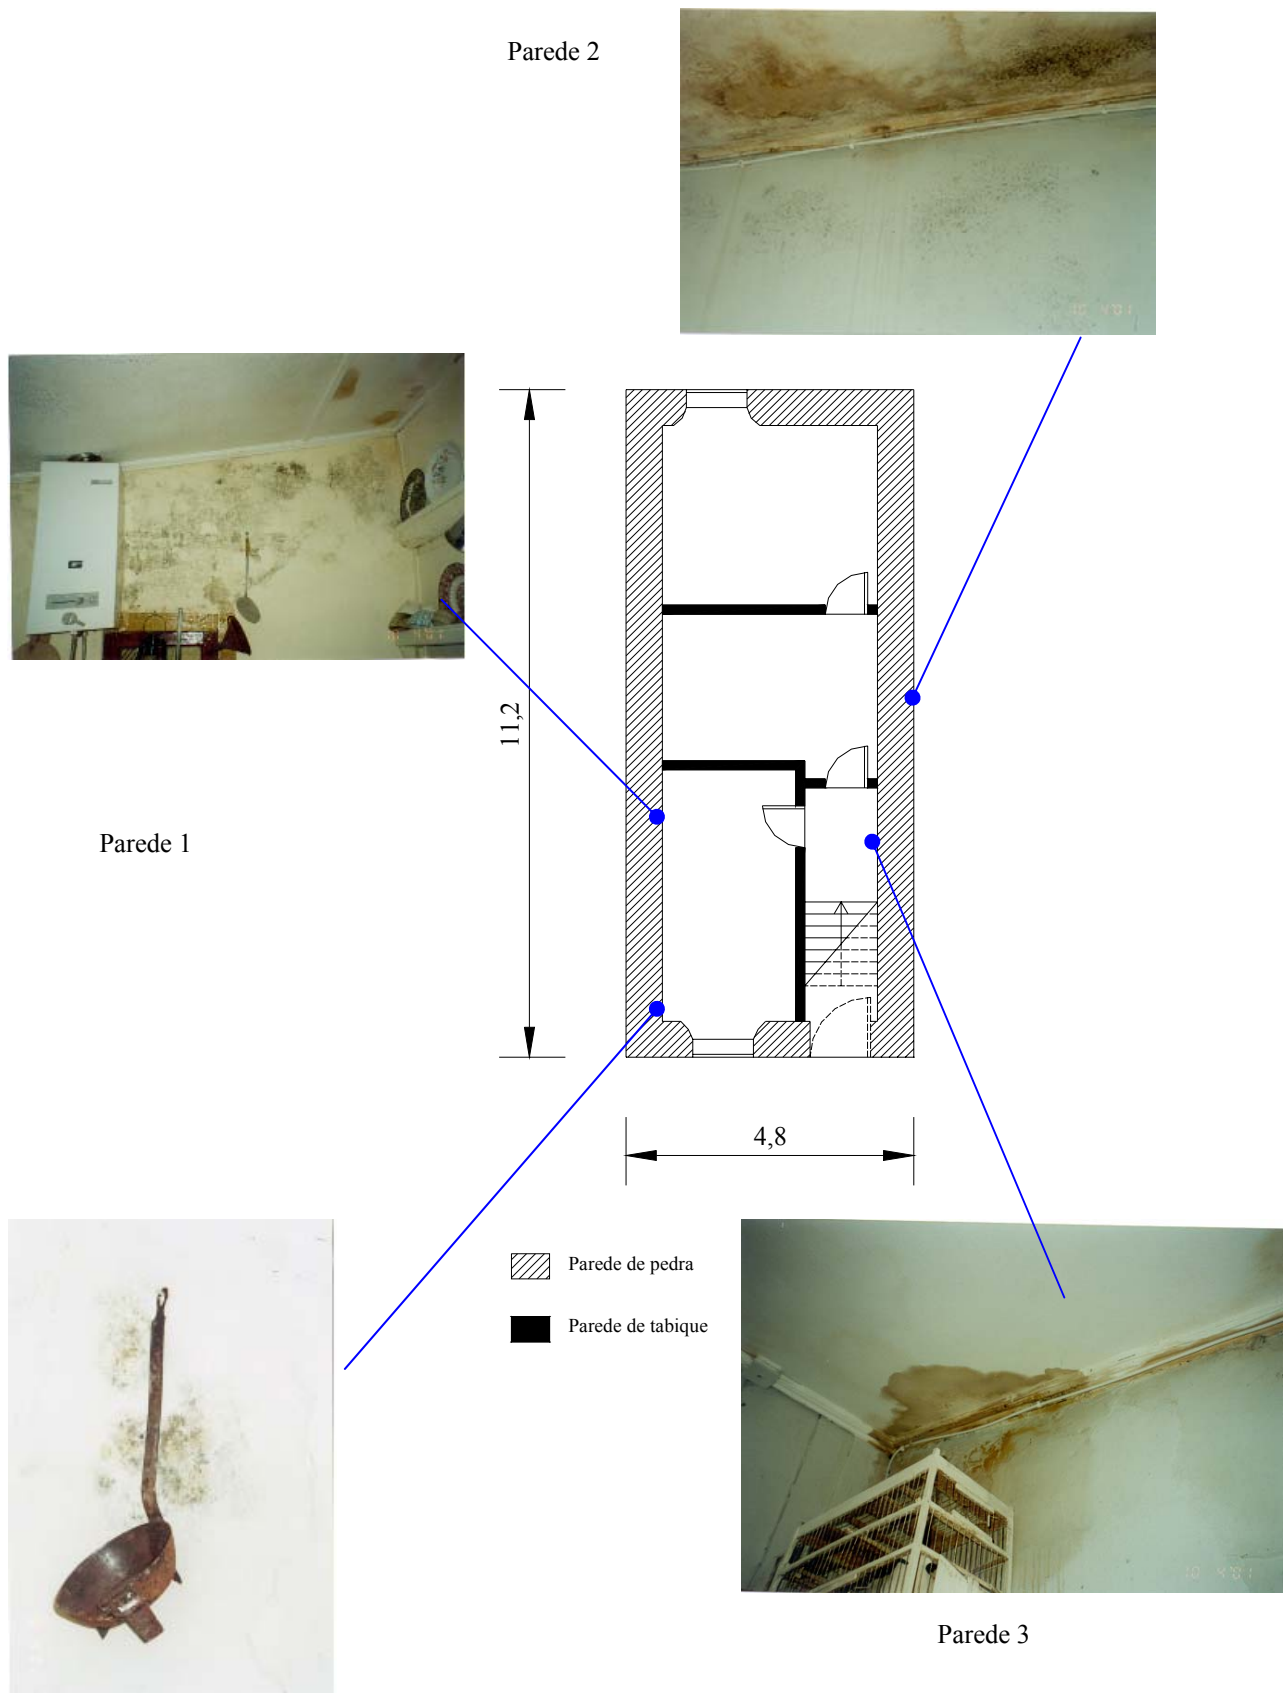
Figura 13 – Planta e registo fotográfico das principais anomalias do edifício E71
