**CONTRIBUIÇÃO PARA INTERVENÇÕES NO
CENTRO HISTÓRICO DE BRAGANÇA**

Contribuição para Intervenções
no Centro Histórico de Bragança

Dissertação apresentada para obtenção do grau de mestre
em Engenharia Civil
Especialização em Materiais e Reabilitação da Construção

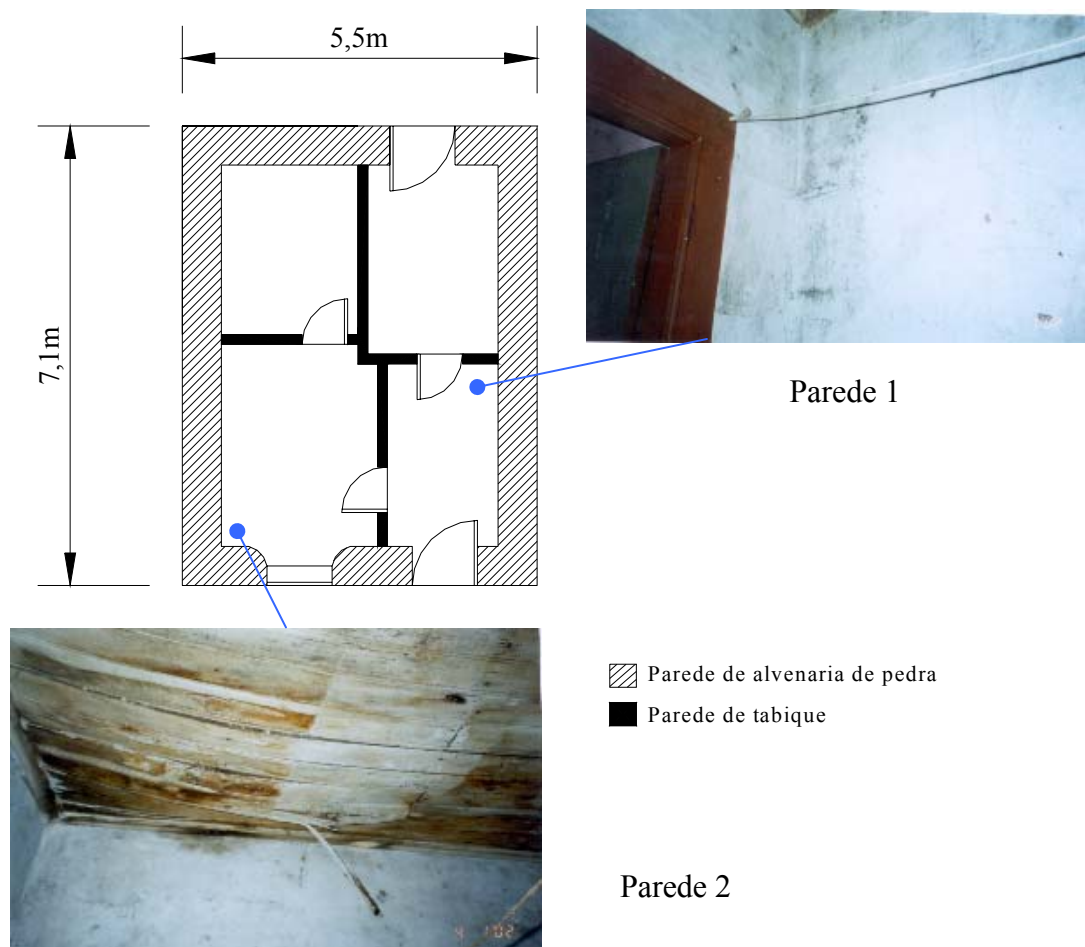
Figura 16 – Planta e registo fotográfico das principais anomalias do edifício E 92B
