RELATÓRIO DE AVALIAÇÃO DAS NECESSIDADES DE REABILITAÇÃO ENERGÉTICA E BIOCONSTRUTIVA

Escola Primária de Cova de Lua - Bragança

Trabalho realizado para:
Câmara Municipal de Bragança

IPB – ESTiG, Bragança, 05 de março de 2018

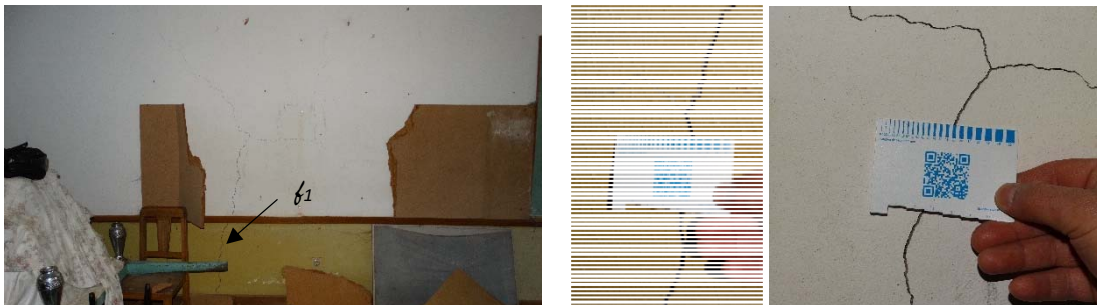
f_1 - Nível 4	Fenda orientada entre 45 a 90°, com início na extremidade inferior da parede de alvenaria exterior, com cerca de 3.0mm de abertura diminuindo para 2.0mm na extremidade.
$a \approx 3.0\text{mm}$	$l \approx 1.3\text{m}$
Notas: A fenda f_1 aparenta ser uma fenda comum aos dois lados da parede pois apresenta a mesma abertura, no exterior e no interior e a mesma configuração em termos de orientação, pelo que se pressupõe que seja uma fenda da parede de alvenaria e não apenas do reboco, ver Figuras 7 e 8.

Figura 7 – Aspeto da fenda f_1 na parede interior

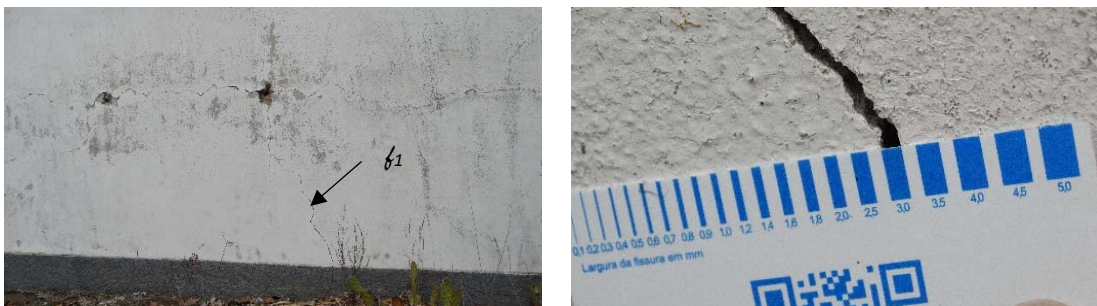
Figura 8 – Aspeto da fenda f_1 na parede exterior

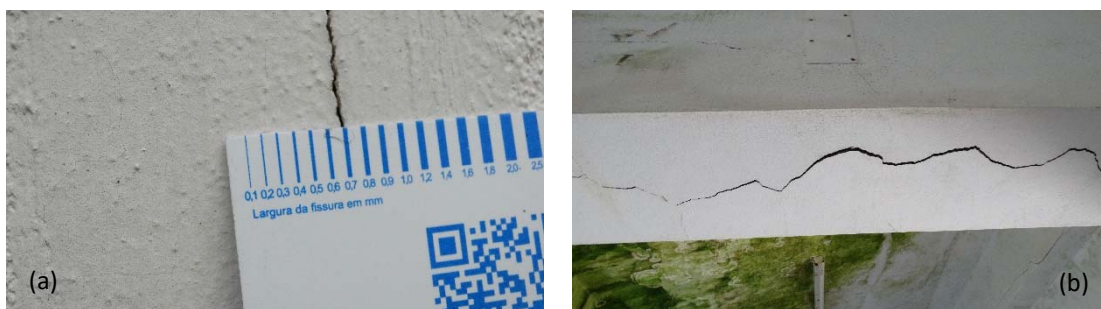
f_2 - Nível 2	Fissura orientada entre 45 a 90°, com início na extremidade final da fenda f_1 , localizada na parte interior da parede de alvenaria exterior do alçado sul, com cerca de 0.9mm de abertura em praticamente toda a extensão.
$a \approx 0.9\text{mm}$	$l \approx 1.0\text{m}$
f_3 - Nível 2	Fissura orientada entre 45 a 90°, com início na extremidade final da fenda f_1 , localizada na parte interior da parede de alvenaria exterior do alçado sul, com cerca de 0.45mm de abertura diminuindo ao longo da extensão.
$a \approx 0.45\text{mm}$	$l \approx 1.3\text{m}$
f_4 - Nível 2	Fissuras visíveis em partes interiores e exteriores com orientação vertical localizadas junto aos pilares com abertura variável, ver Figura 9(a).
$a \approx 0.7\text{mm}$ a 2.5mm	l variável
f_5 - Nível 4	Fenda situada na parte inferior da Viga V_1 , com uma abertura máxima de 5.0mm e profundidade de 10mm, ver Figura 9(b).

$a \approx 2.0\text{mm}$ a 5.0mm	$l \approx 2.5\text{m}$

Figura 9 – (a) Medição da fissura f_4 e, (b) aspeto da fenda f_5

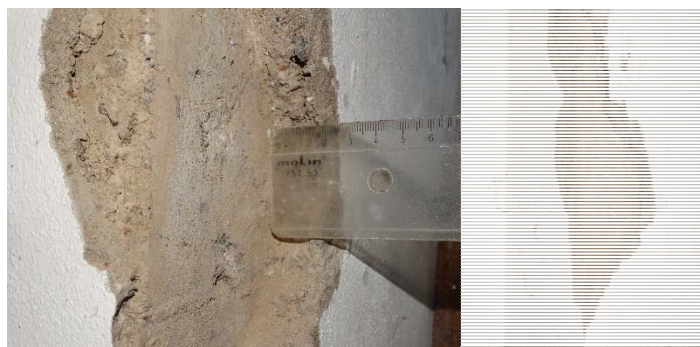
Verificou-se também, quer com o detetor de armaduras quer com uma inspeção do interior de um dos pilares P9, a existência de uma camada de reboco entre 2 a 3 cm, ver Figura 11.

Figura 11 – Remoção de parte do reboco até pilar P9 e medição da espessura

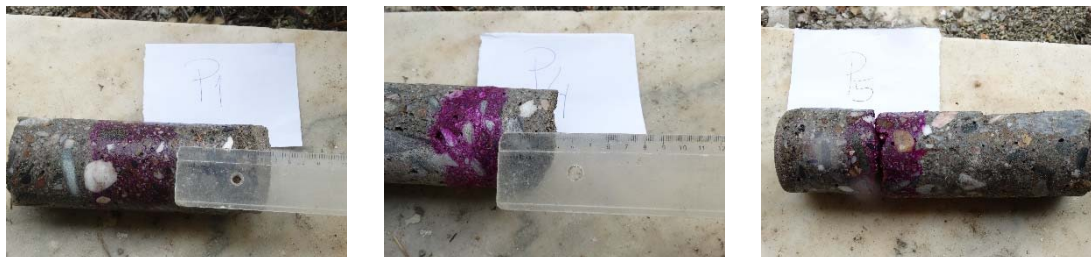
Figura 16 – Aspeto das carotes “in-situ” após pincelagem da superfície com fenolftaleína

Pilar	Fronte de carbonatação (cm)	Observações
P ₁	≈ 6,5	-
P ₄	≈ 5,5	Embora na foto só seja visível um valor de 3cm de carbonatação, há que acrescentar o valor do recobrimento (≈2,5cm) que se desprende da carote
P ₅	≈ 5,5	-

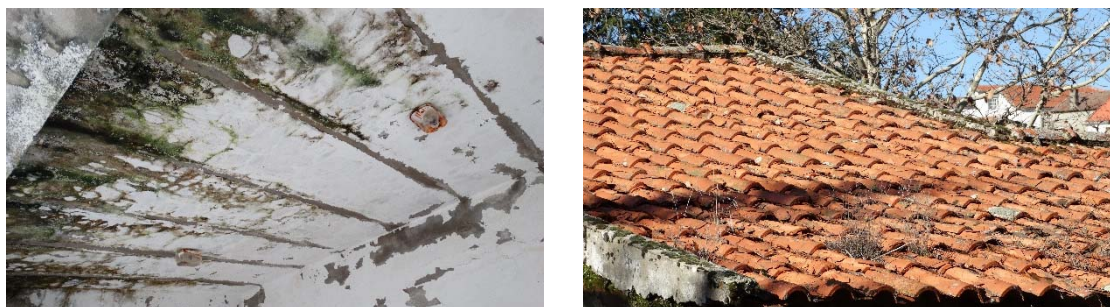
Relativamente aos elementos laje e cobertura, não foi possível determinar através de ensaios a constituição dos elementos estruturais. Apenas pela inspeção visual e com o apoio dos documentos fornecidos pela Câmara Municipal de Bragança, prevê-se a existência de uma laje aligeirada constituída por vigotas de betão armado pré-esforçadas no teto da sala de aula (zona 1 e 2, de acordo com Figura 4) completada com armação com asnas e ripas de betão para suporte das telhas. Nas restantes zonas (zonas 3, 4, 5 e 6) existe uma laje aligeirada constituída por vigotas de betão armado pré-esforçadas, inclinada e com ripas de betão para suporte das telhas cerâmicas de barro vermelho, ver Figura 17.

Figura 17 – (a) Aspeto da laje de teto inclinada onde são perceptíveis as vigotas pré-esforçadas, (b) Aspeto da cobertura em telha cerâmica

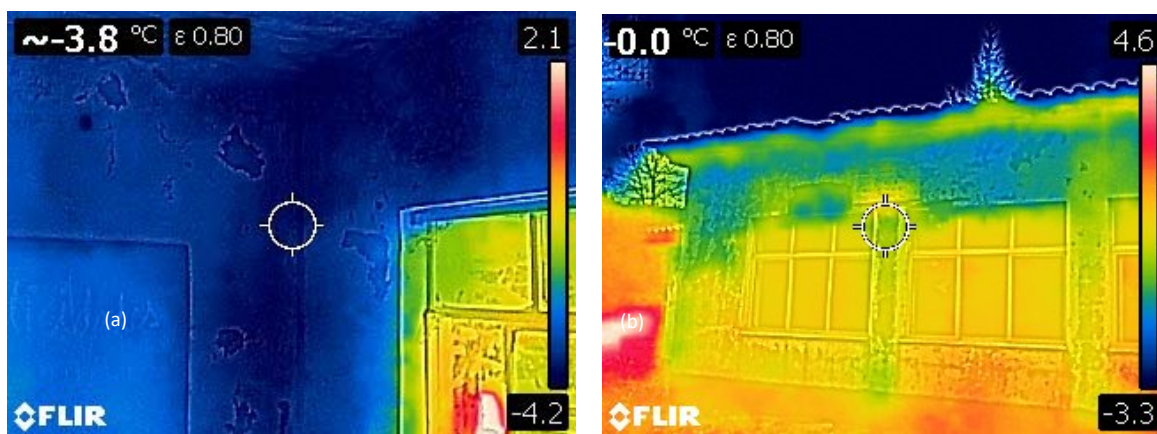
Durante a inspeção termográfica realizada ao edifício em estudo utilizou-se uma câmara termográfica da marca FlirC3. Pelas imagens verifica-se a existência de temperaturas negativas nas superfícies dos elementos construtivos, ver Figura 18.

Figura 18 – Imagens obtidas com câmara termográfica: (a) No interior em parede de fachada junto ao pilar P4, e (b) No exterior em parede de fachada.

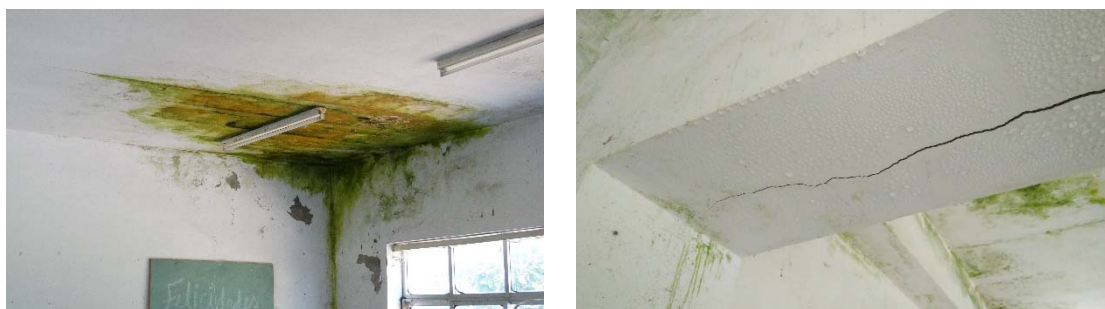
A presença de humidade é extremamente evidente neste edifício, existindo manchas de humidade e colonização biológica profunda em zonas mais frias, ver Figura 19 (a) e presença de condensações superficiais em revestimentos, ver Figura 19 (b).

Figura 19 – (a) Presença de colonização biológica, (b) Condensações superficiais em revestimento

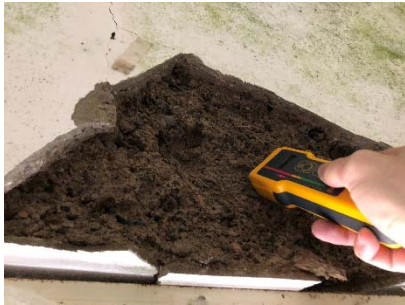
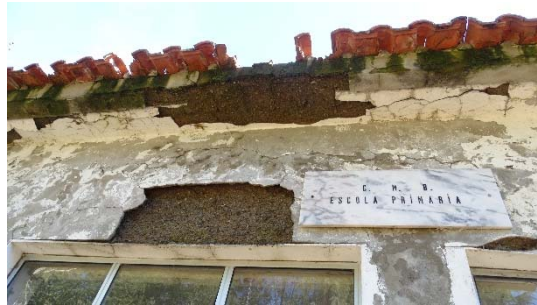
superficial de uma parede. Neste sentido, utilizou-se um instrumento portátil (humidímetro), ver Figura 20 (a). A existência de humidade nestas proporções conduziu, direta ou indiretamente, à deterioração estrutural, com destacamento de betão e oxidação de armaduras nas zonas de cornijas, à alteração das propriedades térmicas, ao descolamento das superfícies dos revestimentos, quer rebocos quer pinturas e ao desenvolvimento de microrganismos, ver Figura 20(b).

Figura 20 – (a) Medição qualitativa de humidade com humidímetro, (b) Destacamento de rebocos e betão

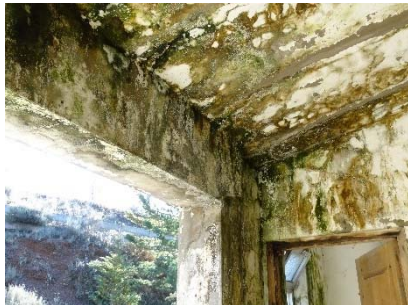
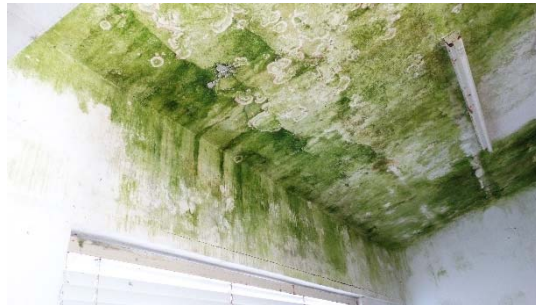
Figura 21 – (a) Medição com humidímetro, numa parede, (b) Aspeto da zona de apoio

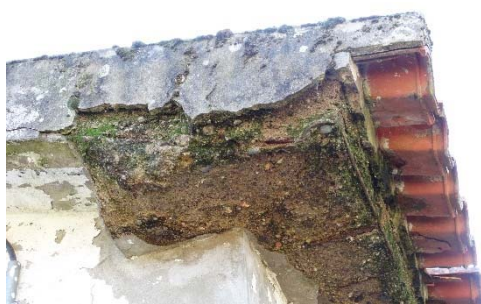
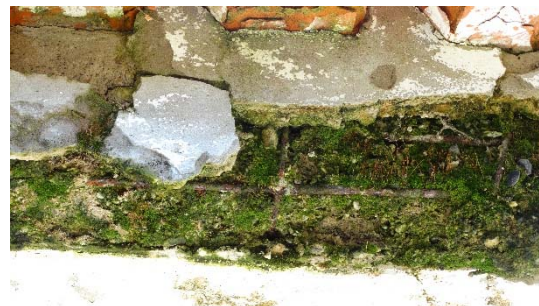
Relativamente às cornijas, estas apresentam um estado deterioração muito avançado, mostrando as armaduras à vista de Ø8, com estribos Ø6 espaçados entre 20 a 25cm, e muita colonização biológica, como fungos e musgos, ver 2.

Figura 22 – Aspeto das cornijas do edifício, com destacamento do betão e armaduras à vista

- A. Remoção da laje de cobertura na sua totalidade, implicando também a remoção das telhas cerâmicas e respetivas cornijas. Ou seja, remoção da laje inclinada das zonas 3, 4, 5 e 6, e da armação completa do telhado da zona principal (zona 1). Em caso de deteção de elevado grau de deterioração da laje aligeirada, deve proceder-se também à remoção da mesma na zona principal, após inspeção do seu estado de conservação. Substituição por cobertura nova mais leve ou com peso específico semelhante à existente;
- B. Reforço dos pilares existentes e dos pilaretes, aproveitando a área circundante disponível entre envidraçados nos pilares P₂, P₃, P₉ e P₁₀, bem como nos restantes com um encamisamento em betão armado de modo a aumentar a área de secção do pilar ou outra técnica de reforço adequada. É de salientar, que numa fase de projeto, após o

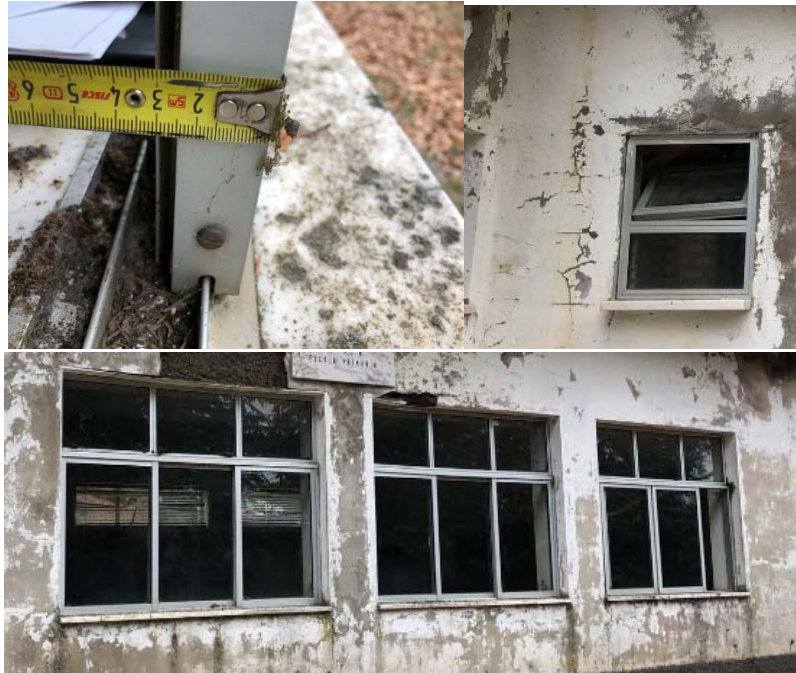
Figura 12 – Vãos envidraçados

U= 6 a 6.5 W/ m².°C (sem contabilizar qualquer proteção)

A caixilharia e proteções existentes encontram-se danificadas e apresentam uma resistência térmica baixa. Propõe-se a substituição da caixilharia pela solução de caixilharia em alumínio com rotura térmica, vidro duplo incolor, com caixa de ar de 16mm e com classe de permeabilidade ao ar elevada. Deverão ser colocadas proteções de cor clara/média nos vãos exteriores (a proteção pelo exterior diminui os riscos de sobreaquecimento e possibilita também uma proteção contra intrusões), de modo a permitir controlar a quantidade de radiação incide nos vãos envidraçados no Verão. A caixilharia deverá ainda ser dotada de grelhas auto-reguláveis, contribuindo para uma ventilação natural mais eficiente.
