Análise de Solicitações Pós-Construção em Edifícios Residenciais e Proposta de Ferramenta de Apoio à Gestão da Assistência Técnica: Estudo de Caso

Dissertação de Mestrado apresentada à
Escola Superior de Tecnologia e Gestão do Instituto Politécnico de Bragança para
obtenção do **Grau de Mestre em Engenharia da Construção**
no âmbito da **Dupla Diplomação** com a
Universidade Tecnológica Federal do Paraná – *Campus* Curitiba

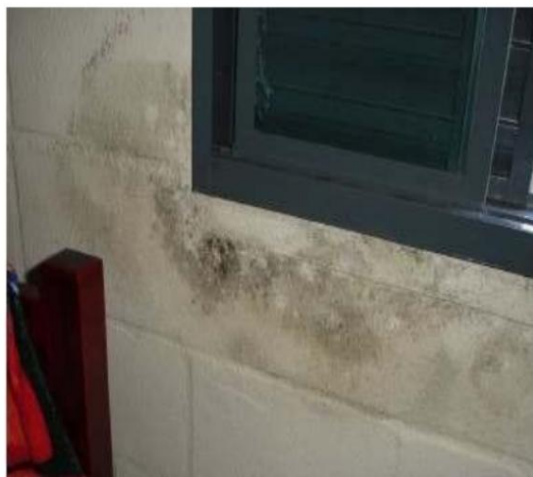
Moch (2009), em sua pesquisa sobre manifestações patológicas em esquadrias, identificou que a elevada incidência de umidade nas áreas adjacentes às janelas se manifestava em duas situações distintas: infiltrações nas interfaces do peitoril, decorrentes de deficiências na vedação associadas à falta de inclinação adequada, e infiltrações na interface entre a janela e a alvenaria, causadas por falhas de vedação e trincas resultantes de uma execução inadequada da verga, conforme é exemplo o demonstrado na Figura 4.

Figura 4 - Caso de umidade devido à infiltração na região próxima ao peitoril.

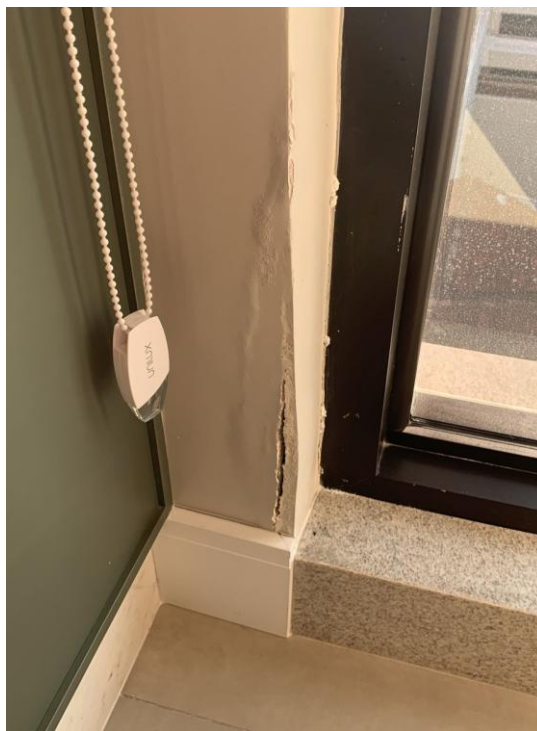
A patologia com maior incidência neste empreendimento foi relacionada às esquadrias de alumínio (janelas). De acordo com a análise realizada pela empresa, essa ocorrência pode ser atribuída a dois fatores principais. O primeiro fator refere-se à estanqueidade e vedação dos vãos das esquadrias. Esse item apresentou falhas de execução, resultando em infiltrações nos apartamentos, o que tornou necessária a remoção das janelas para a realização de uma nova impermeabilização completa dos vãos, com o objetivo de solucionar o problema. Um exemplo dessa situação pode ser observado na Figura 13.

Figura 13: Infiltração em esquadria de alumínio- janela

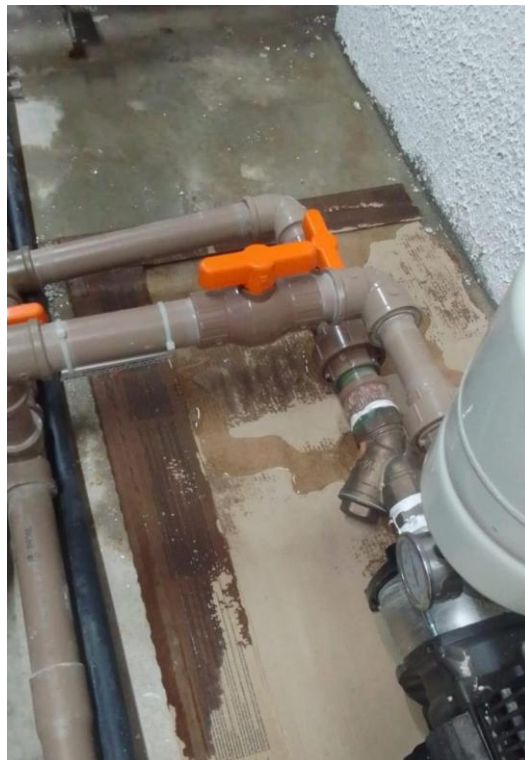
O principal grupo de manifestações patológicas registrado nas solicitações de assistência técnica do Empreendimento B foi o de instalações hidrossanitárias, que apresentou uma variedade de problemas com diferentes características e complexidades. Entre as situações mais recorrentes estão infiltrações causadas pela instalação inadequada de tubulações, entupimento de canos, baixa vazão nos ralos das áreas de banho e drenos que apresentam falta de ligações completas, comprometendo a funcionalidade do sistema. Conforme exemplificado na Figura 15.

Figura 15: Vazamento em tubulação de água

Esses problemas, em sua maioria, são classificados como de baixa a moderada prioridade para intervenção, uma vez que não comprometem a estrutura, mas afetam o conforto e a experiência do usuário. A análise das ocorrências indica que essas patologias são, em grande parte, decorrentes de falhas na execução dos serviços, ressaltando a importância de uma maior atenção aos processos de instalação e às inspeções de qualidade durante a fase de obra para prevenir retrabalhos e garantir a satisfação dos moradores.
