RELATÓRIO TÉCNICO

Vistoria Técnica 2 – Reforço de Muro de Suporte

Loteamento do Plantório, Rua Bartolomeu de Gusmão, Lote 11, Bragança

Bragança, 25 de Junho de 2013

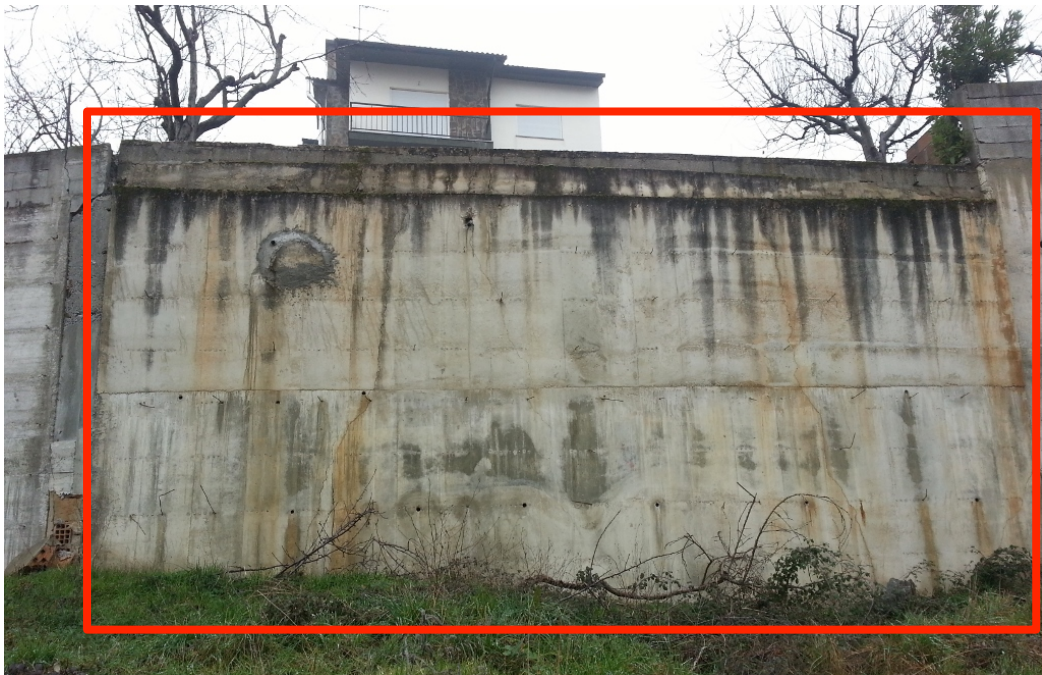
Figura 1 – Muro de suporte de terras.

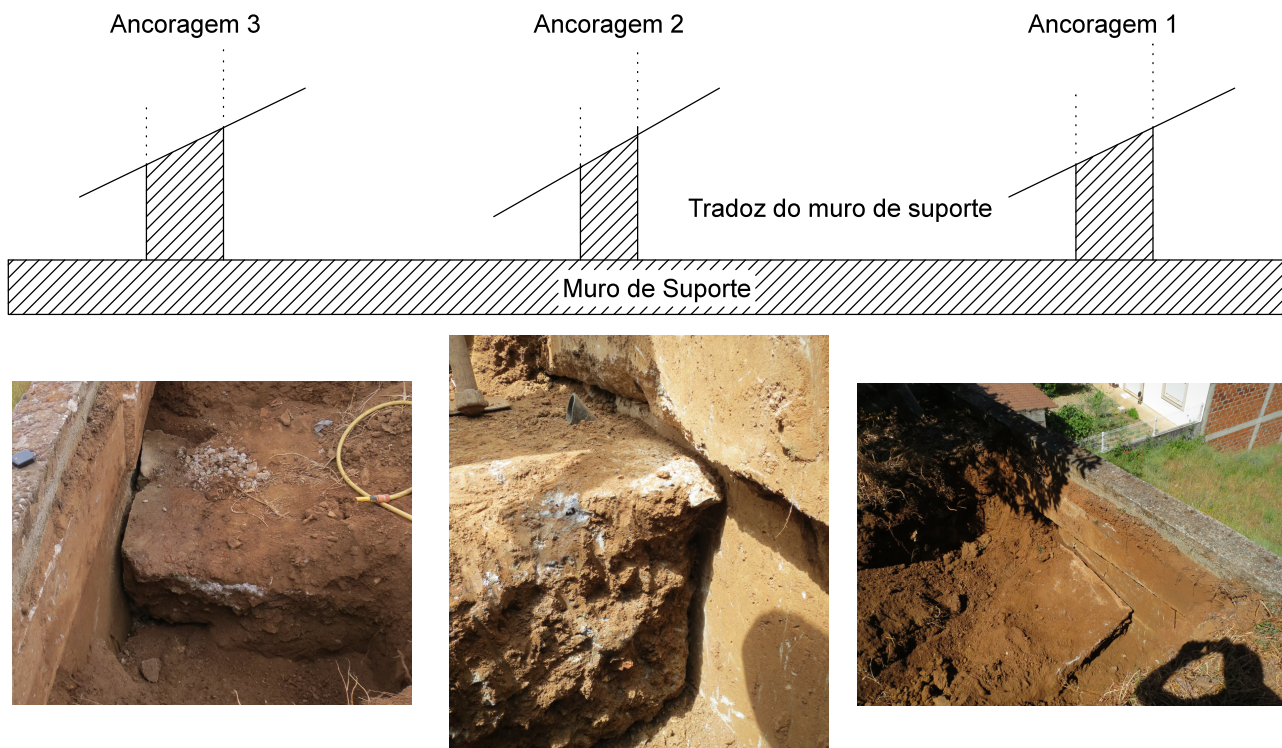
Figura 2 – Muro de suporte de terras, posição das três ancoragens.

- as ancoragens 1 e 3 (extremidade do muro), apresentam dimensões da secção transversal cerca de 120cm de largura por 80cm de altura e situam-se aproximadamente a 1,5m da rasante do terreno. A inclinação é aproximadamente horizontal;

- A ancoragem 2 (ancoragem central), apresenta dimensões da secção transversal cerca de 65cm de largura e 40cm de altura, encontra-se a cerca de 80cm da rasante do terreno e inclinação horizontal;

- As secção transversal das três ancoragens não é exatamente rectangular, apresenta forma oval na sua base e face irregular o que indica que foram executadas sem auxilio de cofragem (betonadas contra o terreno/vala), ver Figura 2;

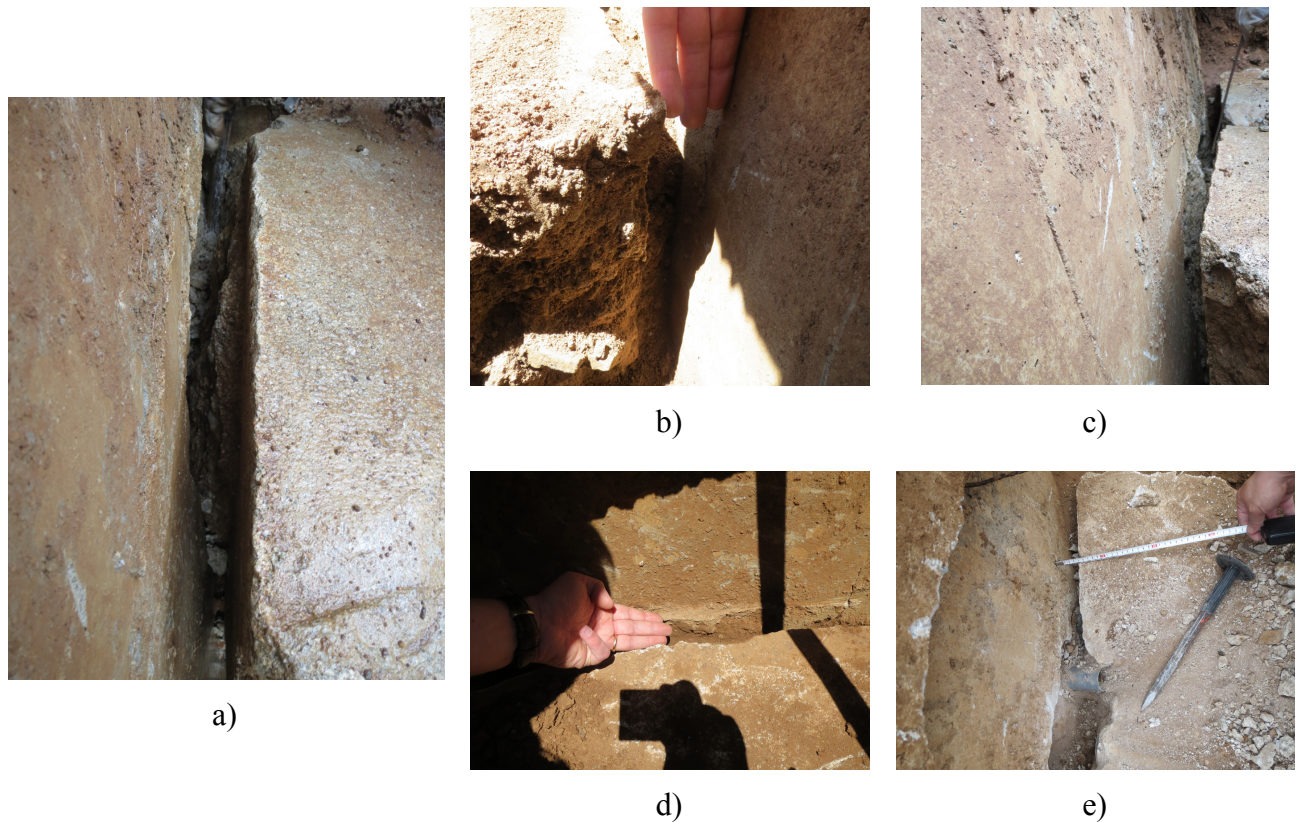
- Observou-se um afastamento das ancoragens (ancoragem 1 e 3) relativamente ao muro de suporte (entre 3 a 5 cm) indicando a deficiente ligação das ancoragens ao muro de suporte, ver Figura 2 e 3. O muro deslocou e as ancoragens não impediram o deslocamento o que implica que não há ligação capaz entre estes elementos.

- Após uma observação mais detalhada da ligação das ancoragens 1 e 3, não foi possível detectar armadura de ligação entre estes elementos e o muro de suporte (ver Figura 3a)).

Figura 3 – Ligações dos elementos de ancoragens ao muro de suporte.

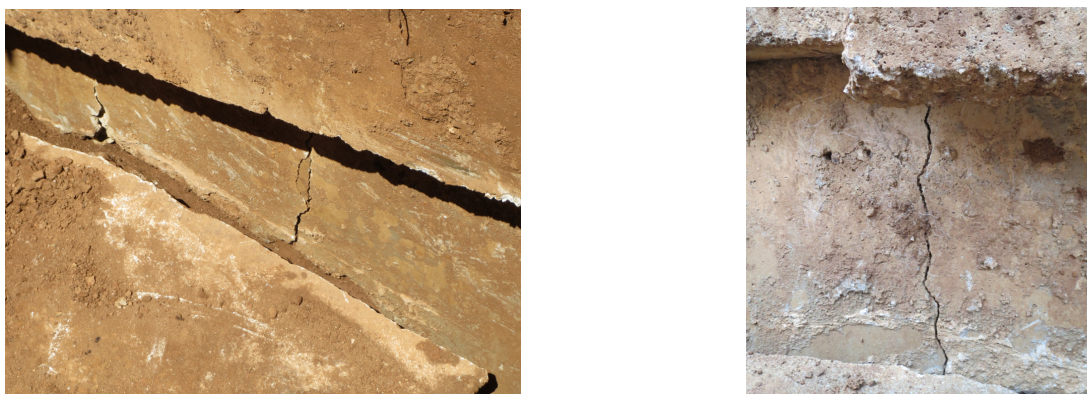
- Fendilhação no tardo do muro, nas proximidades de ligação dos elementos de ancoragem. A fendilhação deve-se provavelmente à insuficiente armadura de distribuição no muro e à falta de armadura de amarração dos elementos de ancoragem ao muro.
- Na base da ancoragem 3, junto ao muro, foi possível observar galerias de vazios. Pode indicar possível movimento da cunha solo solidário com o muro devido ao movimento do muro, formando assim galerias na base das ancoragens.

Figura 4 – Fendilhação vertical no tardo do muro, nas zonas próximas de ligação das ancoragens 1 e 3.

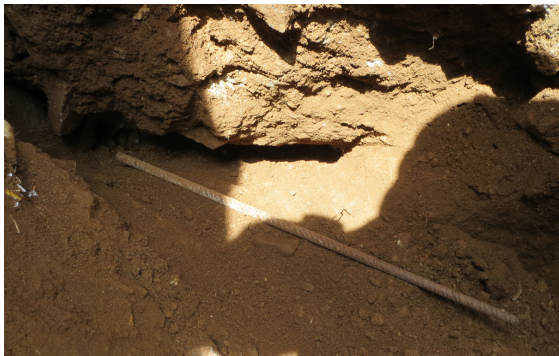
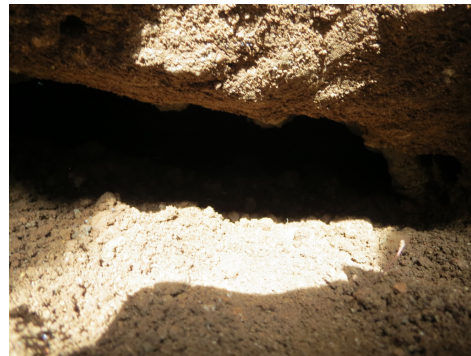
Figura 5 – Galerias na base da ancoragem 3 junto ou muro de suporte.
