RELATÓRIO GEOTÉCNICO

Ensaio com Penetrómetro Dinâmico Super Pesado (DPSH)

OBRA: “Centro de Compostagem na Unidade de Benlhevai-Vila Flor”, em Benlhevai - Vila Flor

Bragança, 10 de fevereiro de 2022

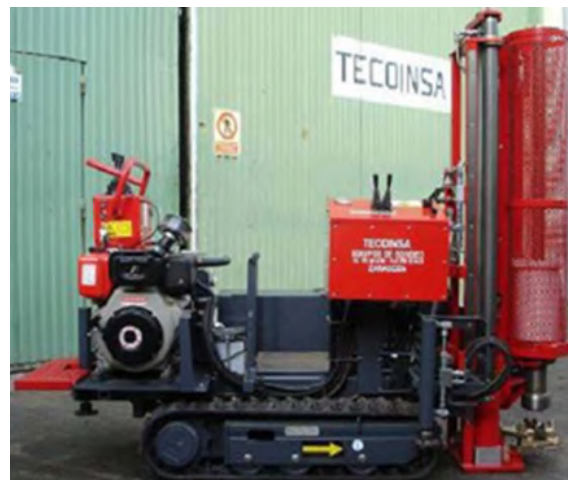
Figura 3 – Ensaio com penetrómetro dinâmico (DP). Equipamento de ensaio do Instituto Politécnico de Bragança.

O ensaio DPSH consiste na cravação de uma ponteira normalizada no terreno, com o objetivo de aferir a resistência dinâmica aparente e a tensão admissível (ver Figura 3).

O ensaio DPSH consiste na determinação do número de golpes (N) de um martelo ou pilão de massa (M) em queda livre de uma altura (H) sobre o conjunto constituído, de cima para baixo por um batente, um trem de varas e uma ponta cónica (cujas base tem área A), para que ocorra determinado comprimento de penetração (L). O diâmetro das varas é inferior ao da base do cone da ponta donde resulta a resistência à penetração apenas de forças de reação do terreno sobre a superfície cónica da ponta.

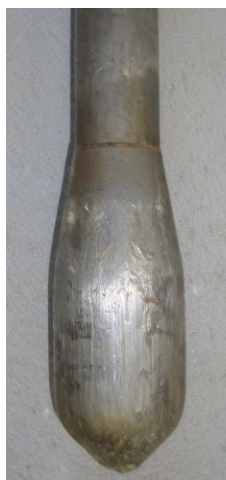
Figura 4 – Vara e ponteira usada no DPSH

A resistência à penetração é definida como o número de pancadas necessárias para cravar o penetrómetro de uma dada distância (10 ou 20 cm) – N_{10} ou N_{20} . É efetuado um registo contínuo e não existe recolha de amostra.

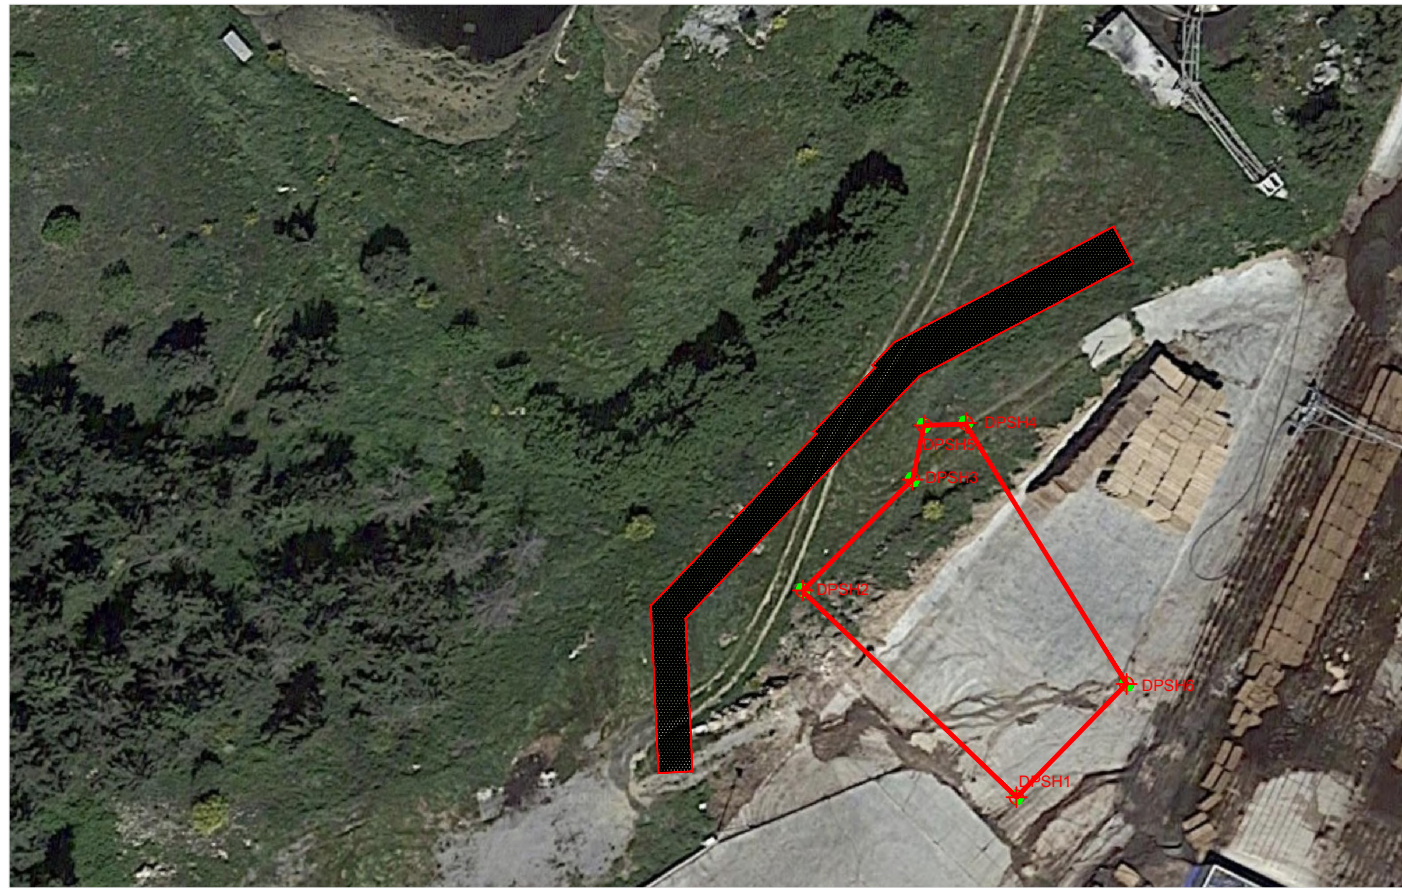
ANEXO I (Cortes e planta dos pontos de ensaio DPSH)

⊕ DPSHi - Pontos de realização do Ensaio DPSH Dynamic Penetration Super-Heavy

Os pontos de realização dos ensaios DPSH encontram-se representados no **Desenho nº1 do Anexo I.**

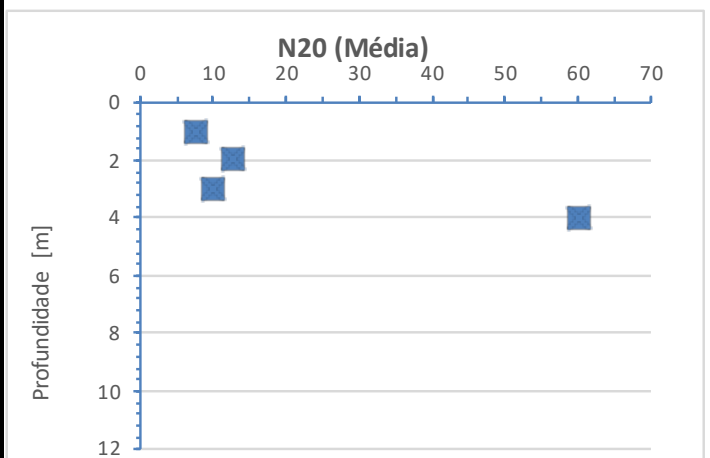
Ensaios de Penetração com DPSH

Posição:	1	Sondagem nº:	P1
Coordenadas	Este:		Direita do eixo:
	Norte:		
	Elevação (Z):	606,15	
Data:	10/02/22	Nível de água:	Não detectado

Z(m)	N ₂₀	Z(m)	N ₂₀	Z(m)	N ₂₀
0,2	10	4,2		8,2	
0,4	11	4,4		8,4	
0,6	7	4,6		8,6	
0,8	5	4,8		8,8	
1	5	5		9	
N₂₀ (Méd)	7,6	N₂₀ (Méd)	#DIV/0!	N₂₀ (Méd)	#DIV/0!
1,2	4	5,2		9,2	
1,4	7	5,4		9,4	
1,6	5	5,6		9,6	
1,8	22	5,8		9,8	
2	26	6		10	
N₂₀ (Méd)	12,8	N₂₀ (Méd)	#DIV/0!	N₂₀ (Méd)	#DIV/0!
2,2	5	6,2		10,2	
2,4	4	6,4		10,4	
2,6	7	6,6		10,6	
2,8	8	6,8		10,8	
3	26	7		11	
N₂₀ (Méd)	10	N₂₀ (Méd)	#DIV/0!	N₂₀ (Méd)	#DIV/0!
3,2	60	7,2		11,2	
3,4		7,4		11,4	
3,6		7,6		11,6	
3,8		7,8		11,8	
4		8		12	
N₂₀ (Méd)	60	N₂₀ (Méd)	#DIV/0!	N₂₀ (Méd)	#DIV/0!

Para cada ensaio DPSH é feito um gráfico – diagrama de penetração – onde se representa, em abcissas, o número de pancadas e, em ordenadas, a profundidade. A partir do número de pancadas e da resistência dinâmica de ponta (r_d) é possível obter a capacidade de carga do terreno a vários níveis de profundidade.

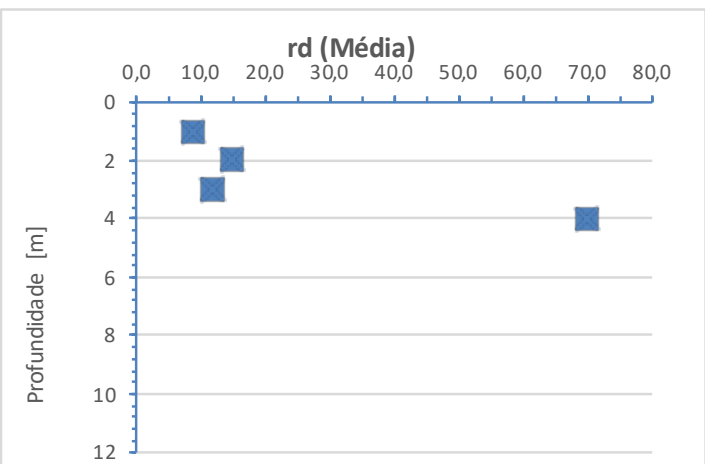
Ensaio de Penetração com DPSH

Posição: 1 Sondagem nº: P1		Este:		Direita do eixo:	
		Norte:			
		Elevação (Z): 606,15			
		Data: 10/02/22		Nível de água: Não Detectado	
Cliente: GRAW MUSH - ENG.		Obra: "CENTRO DE COMPOSTAGEM - BENLHEVAI-VILA FLOR"			
		Local: BENLHEVAI-VILA FLOR

Z(m)	r _d	Z(m)	r _d	Z(m)	r _d
0,2	11,68	4,2		8,2	
0,4	12,85	4,4		8,4	
0,6	8,18	4,6		8,6	
0,8	5,84	4,8		8,8	
1	5,84	5		9	
rd (Méd)	8,88	rd (Méd)	#DIV/0!	rd (Méd)	#DIV/0!
1,2	4,67	5,2		9,2	
1,4	8,18	5,4		9,4	
1,6	5,84	5,6		9,6	
1,8	25,70	5,8		9,8	
2	30,37	6		10	
rd (Méd)	14,95	rd (Méd)	#DIV/0!	rd (Méd)	#DIV/0!
2,2	5,84	6,2		10,2	
2,4	4,67	6,4		10,4	
2,6	8,18	6,6		10,6	
2,8	9,34	6,8		10,8	
3	30,37	7		11	
rd (Méd)	11,68	rd (Méd)	#DIV/0!	rd (Méd)	#DIV/0!
3,2	70,08	7,2		11,2	
3,4		7,4		11,4	
3,6		7,6		11,6	
3,8		7,8		11,8	
4		8		12	
rd (Méd)	70,08	rd (Méd)	#DIV/0!	rd (Méd)	#DIV/0!

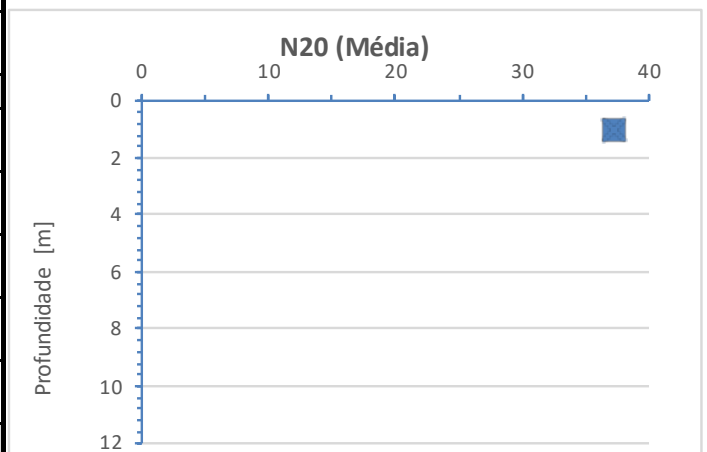
Ensaio de Penetração com DPSH

Posição:	2	Sondagem nº:	P2	
Coordenadas	Este		Esquerda do eixo:	
	Norte:			
	Elevação (Z):	606,35		
Data:	10/02/22	Nível de água:	Não detectado	
Ciente:	GRAW MUSH - ENG.		Obra:	"CENTRO DE COMPOSTAGEM - BENLHEVAI-VILA FLOR"
			Local:	BENLHEVAI-VILA FLOR

Z(m)	N ₂₀	Z(m)	N ₂₀	Z(m)	N ₂₀
0,2	8	4,2		8,2	
0,4	44	4,4		8,4	
0,6	60	4,6		8,6	
0,8		4,8		8,8	
1		5		9	
N₂₀ (Méd)	37,3	N₂₀ (Méd)	#DIV/0!	N₂₀ (Méd)	#DIV/0!
1,2		5,2		9,2	
1,4		5,4		9,4	
1,6		5,6		9,6	
1,8		5,8		9,8	
2		6		10	
N₂₀ (Méd)	#DIV/0!	N₂₀ (Méd)	#DIV/0!	N₂₀ (Méd)	#DIV/0!
2,2		6,2		10,2	
2,4		6,4		10,4	
2,6		6,6		10,6	
2,8		6,8		10,8	
3		7		11	
N₂₀ (Méd)	#DIV/0!	N₂₀ (Méd)	#DIV/0!	N₂₀ (Méd)	#DIV/0!
3,2		7,2		11,2	
3,4		7,4		11,4	
3,6		7,6		11,6	
3,8		7,8		11,8	
4		8		12	
N₂₀ (Méd)	#DIV/0!	N₂₀ (Méd)	#DIV/0!	N₂₀ (Méd)	#DIV/0!

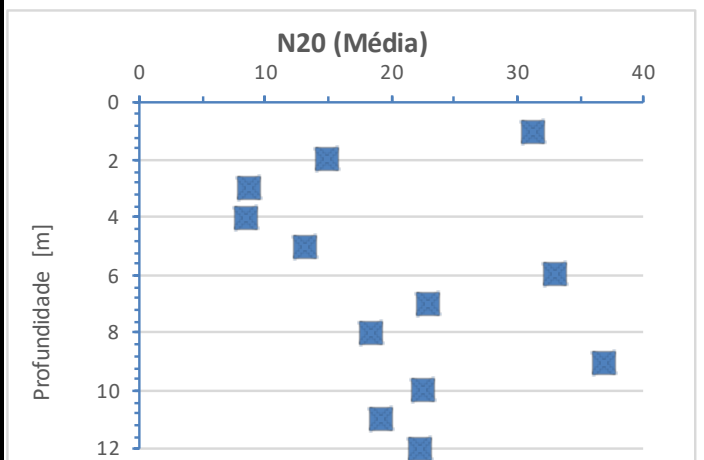
Ensaios de Penetração com DPSH

Posição:	4	Sondagem nº:	P4	
Coordenadas	Este	606,35	Esquerda do eixo:	
	Norte:			
	Elevação (Z):			
Data:	10/02/22	Nível de água:	Não detectado	
Ciente:	GRAW MUSH - ENG.		Obra:	"CENTRO DE COMPOSTAGEM - BENLHEVAI-VILA FLOR"
			Local:	BENLHEVAI-VILA FLOR

Z(m)	N ₂₀	Z(m)	N ₂₀	Z(m)	N ₂₀
0,2	12	4,2	10	8,2	15
0,4	42	4,4	30	8,4	16
0,6	49	4,6	9	8,6	18
0,8	28	4,8	5	8,8	18
1	25	5	12	9	38
N₂₀ (Méd)	31,2	N₂₀ (Méd)	13,2	N₂₀ (Méd)	37
1,2	22	5,2	29	9,2	26
1,4	19	5,4	23	9,4	20
1,6	14	5,6	23	9,6	19
1,8	11	5,8	33	9,8	20
2	9	6	57	10	28
N₂₀ (Méd)	15	N₂₀ (Méd)	33,0	N₂₀ (Méd)	22,6
2,2	7	6,2	38	10,2	21
2,4	7	6,4	25	10,4	21
2,6	7	6,6	24	10,6	21
2,8	11	6,8	14	10,8	17
3	11	7	13	11	16
N₂₀ (Méd)	8,6	N₂₀ (Méd)	22,8	N₂₀ (Méd)	19,2
3,2	7	7,2	11	11,2	16
3,4	10	7,4	10	11,4	18
3,6	12	7,6	26	11,6	33
3,8	9	7,8	32	11,8	
4	4	8	13	12	
N₂₀ (Méd)	8,4	N₂₀ (Méd)	18,4	N₂₀ (Méd)	22,333

*Não foi atingida a nega

de qualquer tipo de estrutura, principalmente devido à elevada possança que o estrato atravessado apresenta, superior a 11 metros no ponto de ensaio DPSH4.

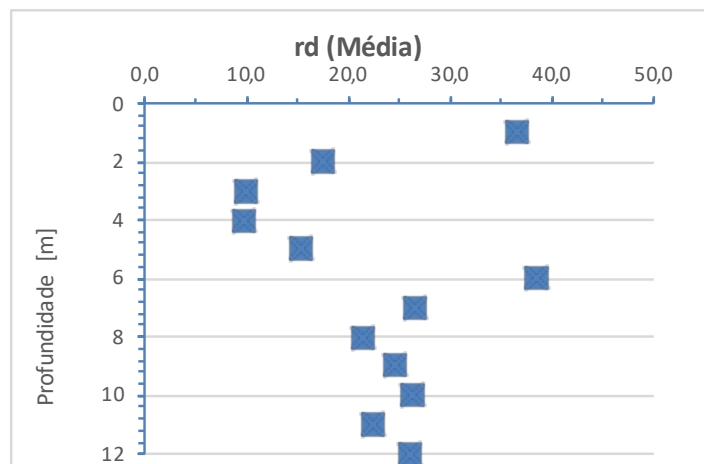
Ensaio de Penetração com DPSH

Posição:	4	Sondagem nº:	P4
Coordenadas	Este:		Direita do eixo:
	Norte:		
	Elevação (Z):		
Data:	10/02/22	Nível de água:	Não detectado

Z(m)	r _d	Z(m)	r _d	Z(m)	r _d
0,2	14,02	4,2	11,68	8,2	17,52
0,4	49,06	4,4	35,04	8,4	18,69
0,6	57,23	4,6	10,51	8,6	21,02
0,8	32,70	4,8	5,84	8,8	21,02
1	29,20	5	14,02	9	44,38
rd (Méd)	36,44	rd (Méd)	15,42	rd (Méd)	24,53
1,2	25,70	5,2	33,87	9,2	30,37
1,4	22,19	5,4	26,86	9,4	23,36
1,6	16,35	5,6	26,86	9,6	22,19
1,8	12,85	5,8	38,54	9,8	23,36
2	10,51	6	66,58	10	32,70
rd (Méd)	17,52	rd (Méd)	38,54	rd (Méd)	26,40
2,2	8,18	6,2	44,38	10,2	24,53
2,4	8,18	6,4	29,20	10,4	24,53
2,6	8,18	6,6	28,03	10,6	24,53
2,8	12,85	6,8	16,35	10,8	19,86
3	12,85	7	15,18	11	18,69
rd (Méd)	10,04	rd (Méd)	26,63	rd (Méd)	22,43
3,2	8,18	7,2	12,85	11,2	18,69
3,4	11,68	7,4	11,68	11,4	21,02
3,6	14,02	7,6	30,37	11,6	38,54
3,8	10,51	7,8	37,38	11,8	
4	4,67	8	15,18	12	
rd (Méd)	9,81	rd (Méd)	21,49	rd (Méd)	26,09

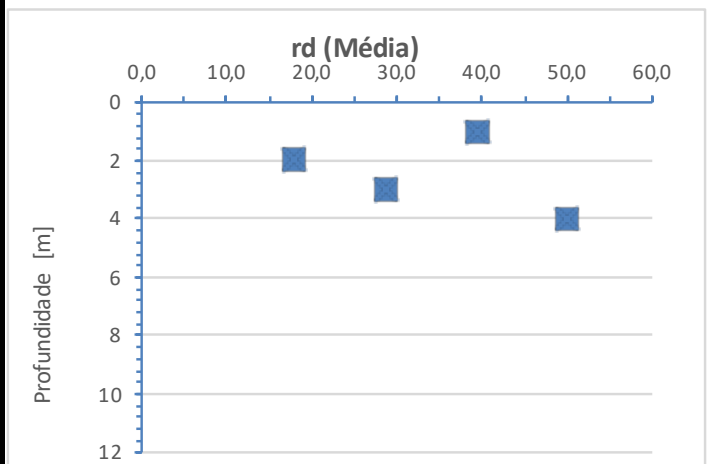
Ensaios de Penetração com DPSH

Posição:	3	Sondagem nº:	P3	
Coordenadas	Este:		Direita do eixo:	
	Norte:			
	Elevação (Z):	606,35		
Data:	10/02/22	Nível de água:	Não detectado	
Cliente:	GRAW MUSH - ENG.		Obra:	"CENTRO DE COMPOSTAGEM - BENLHEVAI-VILA FLOR"
			Local:	BENLHEVAI-VILA FLOR

Z(m)	r _d	Z(m)	r _d	Z(m)	r _d
0,2	18,69	4,2		8,2	
0,4	44,38	4,4		8,4	
0,6	56,06	4,6		8,6	
0,8	45,55	4,8		8,8	
1	32,70	5		9	
rd (Méd)	39,48	rd (Méd)	#DIV/0!	rd (Méd)	#DIV/0!
1,2	25,70	5,2		9,2	
1,4	18,69	5,4		9,4	
1,6	18,69	5,6		9,6	
1,8	14,02	5,8		9,8	
2	12,85	6		10	
rd (Méd)	17,99	rd (Méd)	#DIV/0!	rd (Méd)	#DIV/0!
2,2	10,51	6,2		10,2	
2,4	12,85	6,4		10,4	
2,6	44,38	6,6		10,6	
2,8	45,55	6,8		10,8	
3	30,37	7		11	
rd (Méd)	28,73	rd (Méd)	#DIV/0!	rd (Méd)	#DIV/0!
3,2	37,38	7,2		11,2	
3,4	42,05	7,4		11,4	
3,6	70,08	7,6		11,6	
3,8		7,8		11,8	
4		8		12	
rd (Méd)	49,83	rd (Méd)	#DIV/0!	rd (Méd)	#DIV/0!
