CARACTERIZAÇÃO EXPERIMENTAL DE ARGAMASSAS DE SUBSTITUIÇÃO À BASE DE CAL SUBMETIDAS AO ENVELHECIMENTO NATURAL E ARTIFICIAL

CONGRESSO BRASILEIRO DE PATOLOGIA DAS CONSTRUÇÕES

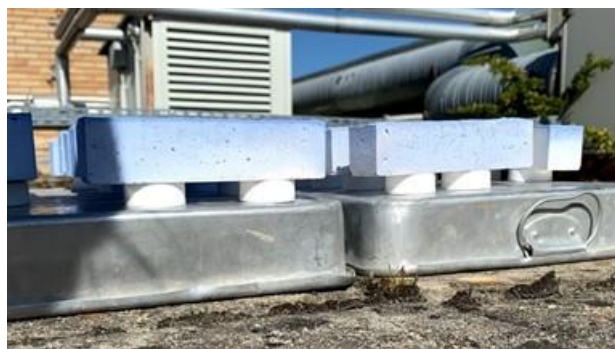
Figura 4 – corpos de prova prismáticos expostos a envelhecimento natural

A metodologia de envelhecimento natural de corpos de prova de argamassas desenvolvidas neste estudo consistiu em submeter os mesmos à estação da primavera europeia de 2019, tendo início no dia 21 de março e final no dia 20 de junho. A metodologia optada para o envelhecimento natural foi a seguinte: um total de 18 corpos de prova, sendo seis repetições para cada uma das três composições foram alocados, na idade de 90 dias, no terraço da Escola Superior de Tecnologia e Gestão do IPB. Estes foram colocados em posição horizontal, sob pequenos apoios circulares, que permitissem que a face inferior fosse atingida, mesmo que em menor grau, pelas intempéries, além de evitar o acúmulo de água nesta região. A disposição dos corpos de prova é mostrada na Figura 4a e os apoios utilizados na Figura 4b.

Os corpos de prova não foram rotacionados, com o objetivo de se atingir a maior degradação possível à face superior exposta diretamente às intempéries. Durante o período da primavera do ano de 2019, de 21 de março a 20 de junho, os corpos de prova permaneceram expostos. Os dados climáticos deste período, onde os corpos de prova ficaram naturalmente expostos, podem ser encontrados em Obrzut (2019).

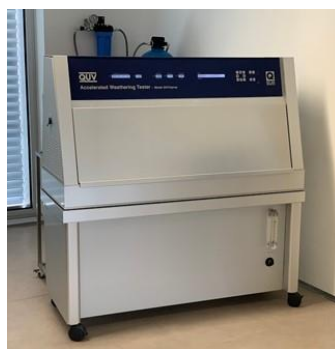
Figura 5 – QUV *Accelerated Weathering Tester*

Para o envelhecimento acelerado foi utilizado o equipamento QUV *Accelerated Weathering Tester* (Figura 5), fabricado pela empresa Q-Lab, fundada em 1956, especialista em intemperismo simulado. A sede se localiza em Cleveland, Ohio, USA, porém os equipamentos são fabricados e distribuídos em vários países do globo (Q-Lab Corporation, 2019).

Este equipamento é, atualmente, o mais utilizado para ensaios de envelhecimento acelerado. Isso deve-se à sua fácil instalação e utilização, baixo custo de operação e baixa manutenção, além de bons resultados quando comparados com as outras alternativas no mercado. A câmara de intemperismo acelerado QUV é capaz de reproduzir os efeitos causados pela chuva, orvalho e a luz solar, atingindo os materiais ensaiados em poucos dias ou semanas com as agressões registradas em anos de exposição ao ar livre (Q-Lab Corporation, 2019).

De maneira simplificada, a luz solar é simulada através de lâmpadas especiais UV fluorescentes e a chuva e orvalho são simulados através da condensação de umidade e spray de água.

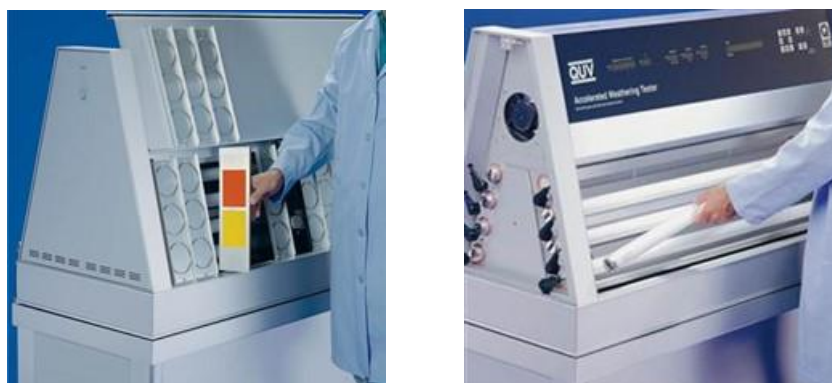
Figura 6 – Suporte padrão para amostras (a) e lâmpadas fluorescentes UV do equipamento QUV (b)

A máquina possui um suporte padrão de amostras de espessuras de até 20 mm (Figura 6a), sendo possível a fixação através de anéis metálicos que se adequam a diversas formas de amostras.

As lâmpadas fluorescentes UV (Figura 6b) são mais estáveis que outros tipos de lâmpada, além de possuírem um espectro consistente e estável, já que este não se altera ao longo da vida útil da lâmpada.

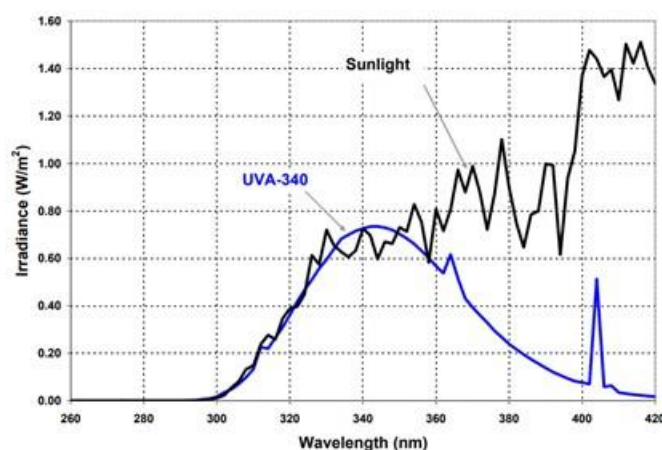
Figura 7 – Lâmpada UVA-340 versus luz solar

Foi utilizada a lâmpada UVA-340, que possui a melhor simulação da luz solar, com ondas de comprimento curtos de 295 nm a 365 nm, sendo estes os comprimentos considerados críticos. A comparação entre a irradiância e o comprimento de onda entre a lâmpada UVA-340 e a luz solar é apresentada na Figura 7 (Q-Lab Corporation, 2016).

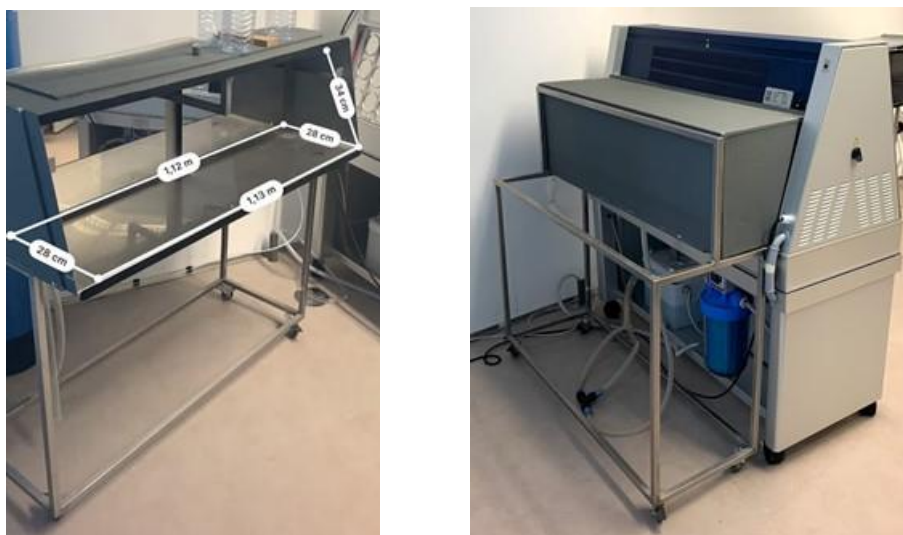
Figura 8 – Dispositivo acoplável ao QUV *Accelerated Weathering Tester*

O equipamento QUV *Accelerated Weathering Tester* é adequado a testes de tintas, vernizes e polímeros, não sendo disponibilizado originalmente uma adaptação para elementos de espessuras maiores. Desta forma, desenvolveu-se um dispositivo acoplável que permite a submissão destes elementos de dimensões maiores aos ensaios disponíveis pela máquina. Este dispositivo acoplável, assim como as medidas aproximadas do mesmo são apresentados na Figura 8. Destaca-se que este possui um espelho que permite a reflexão dos raios UV nas faces traseiras dos provetes, assim como orifícios que permitem o escoamento da água projetada pela máquina.

Os corpos de prova foram posicionados neste acoplamento, de forma vertical e espaçados em cerca de 8 cm. Os mesmos não foram rotacionados, com o objetivo de se atingir a maior degradação possível à face exposta diretamente aos ciclos de intemperismos.

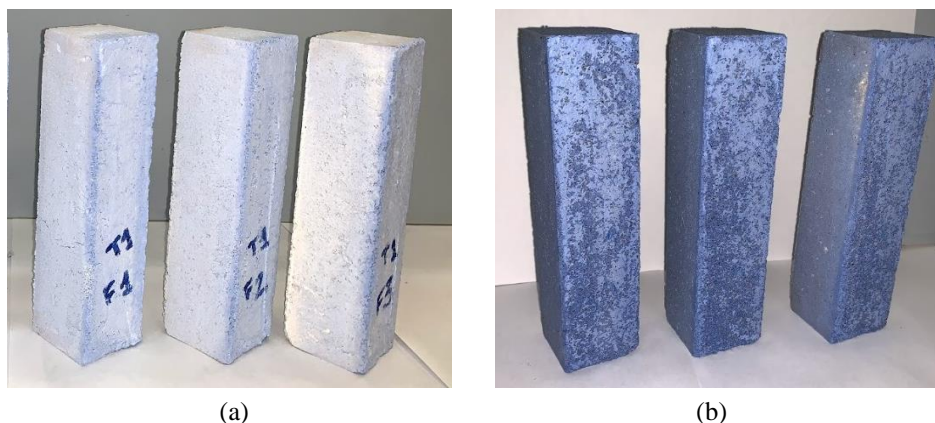
Figura 9 – Composição 1 antes do envelhecimento (a) e depois do envelhecimento (b); envelhecimento natural

Nota-se, a partir das **Erro! Fonte de referência não encontrada.9** e 10, que nas condições (a), antes da submissão aos ensaios de envelhecimento, que esta composição apresentava a face superior do provete com uma pequena camada mais frágil e com maior incidência de fissuras. Isto se deve, possivelmente, ao fato de ser a face que curou sem a delimitação do molde. Já após aos ensaios de envelhecimento, se percebe que esta camada se desgasta, principalmente no ensaio artificial, onde chega-se a notar grandes áreas superficiais onde se perde a característica colorida.

Pode-se concluir que o processo de secagem movimentava o pigmento, e, como nos ensaios de envelhecimento os corpos de prova foram várias vezes umedecidos e secados, esta movimentação se acentuou. Nos corpos de prova submetidos à metodologia natural (**Erro! Fonte de referência não encontrada.9-b**), de forma mais uniforme, enquanto que na metodologia artificial criando as áreas despigmentadas. Este também pode ter sido a razão pelo qual se observou o acentuamento da intensidade da cor após os ensaios.

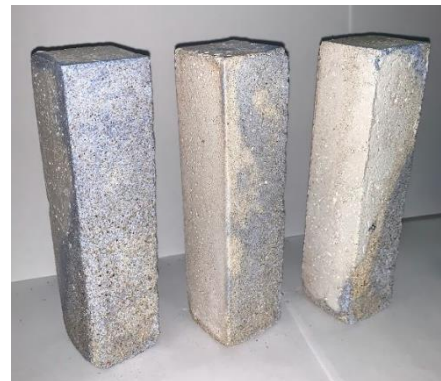
Figura 12 – Composição 2 antes do envelhecimento (a) e depois do envelhecimento (b); envelhecimento artificial

A partir das Figuras 11 e 12, dos corpos de prova com cimento e cal, observa-se que anteriormente aos ensaios de envelhecimento, nas condições (a), estes já apresentavam grandes áreas despigmentadas. E, assim como ocorreu na composição 1, a movimentação dos pigmentos também pode ser observada. Nos corpos de prova submetidos ao envelhecimento natural (Figura 11-b) de forma pouco acentuada, permanecendo as mesmas áreas despigmentadas e em na Figura 12-b, onde os corpos de prova foram submetidos à metodologia artificial, observou-se que esta movimentação foi maior, com mais áreas despigmentadas. Isto pode ter ocorrido, possivelmente, ao fato da degradação destes ter sido muito mais acentuada, sendo possível observar, inclusive, a perda da superfície lisa que esta composição apresentava anteriormente. Observou-se que esta composição não apresentava fissuras nem na camada superior, o que se deve ao bom comportamento mecânico do cimento presente nesta composição.

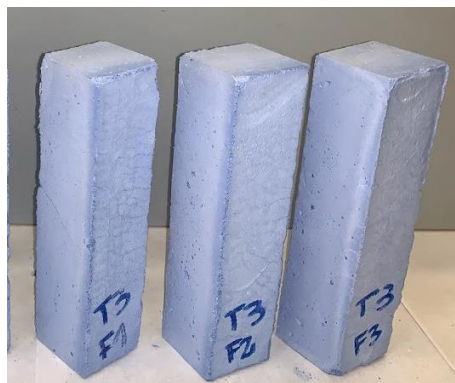
Figura 13 – Composição 3 antes do envelhecimento (a) e depois do envelhecimento (b); envelhecimento natural

Figura 14 – Composição 3 antes do envelhecimento (a) e depois do envelhecimento (b); envelhecimento artificial. A composição 3 apresentada nas Figuras 13 e 14 foi a que apresentou maior grau de fissuração, de forma mais acentuada na face superior dos corpos de prova, que curou sem a delimitação do molde. Esta foi a composição com maior número de corpos de prova com fissurações que comprometiam sua integridade, sendo constatado quebra de alguns destes já no processo de desmolde.

A pigmentação desta composição foi a que se apresentou de melhor forma, não sendo notado áreas despigmentadas mesmo após os ensaios de envelhecimento, permanecendo com intensidade semelhante de cor.

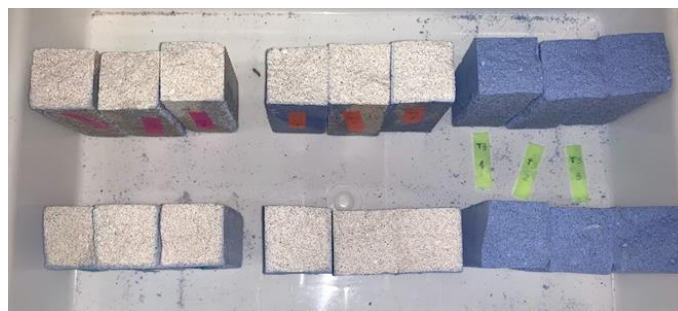
Figura 153 – Face interior dos provetes submetidos ao envelhecimento das duas metodologias, sendo os três primeiros provetes respectivos a primeira composição, seguidos por três provetes da composição 2 e 3 respectivamente.

Para observar a pigmentação dos corpos de prova internamente, os mesmos foram partidos ao meio, em ensaio de flexão por três pontos, conforme a Figura 15.

A partir da Figura 15 é possível observar que nas composições 1 e 2 o pigmento não permaneceu uniforme no seu interior, sendo, portanto, conduzido às faces no processo de secagem e evaporação da água. Já na composição 3, com metacaulim, o provete permaneceu todo pigmentado e com maior intensidade.
