**A QUALIDADE EM EDIFÍCIOS DE HABITAÇÃO DOS ANOS 80 E  
90 NA CIDADE DE BRAGANÇA: LEVANTAMENTO DAS  
NECESSIDADES DE REABILITAÇÃO**

Relatório Final de Dissertação Apresentado à  
**Escola Superior de Tecnologia e Gestão**  
**Instituto Politécnico de Bragança**

Para a Obtenção do Grau de Mestre em  
**Engenharia da Construção**

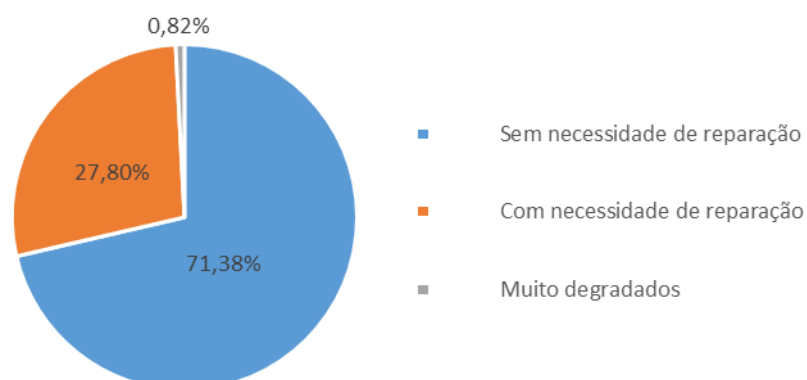
Figura 3.10 - Estado de conservação dos edifícios construídos no concelho de Bragança. Autoria própria, com base em dados do INE, 2012.

Conforme apresentado, tem-se um total de 16.517 edifícios construídos até 2011. Deste total 27,80% necessitam de reparação, ainda há os que se encontram muito degradados representando 0,82% do total.

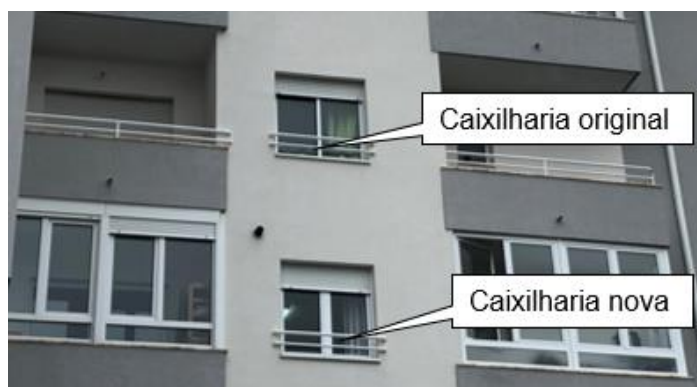
Figura 7.20 - Caixilharias originais e novas do edifício R.

Vale ressaltar que o edifício “E” é o que se apresenta em situação mais crítica, de acordo com os moradores, em relação às caixilharias (Figura 7.18). A caixilharia deste edifício é em alumínio, e o vidro é simples. Embora reabilitado termicamente (Sistema ETICS) os moradores apresentam ainda insatisfação ao nível do conforto térmico como se pode visualizar nas figuras 7.12, 7.13 e 7.14, explicado pelo fato de não ter sido feita nenhuma alteração nas caixilharias originais, pouco eficientes termicamente. No edifício “R”, por exemplo, além do reforço térmico, podem ser observadas algumas habitações que optaram por substituir as caixilharias originais por caixilharias mais eficientes (Figura 7.20), resultando em uma maior satisfação dos utilizadores em relação as caixilharias e, conseqüentemente, em relação ao conforto térmico.

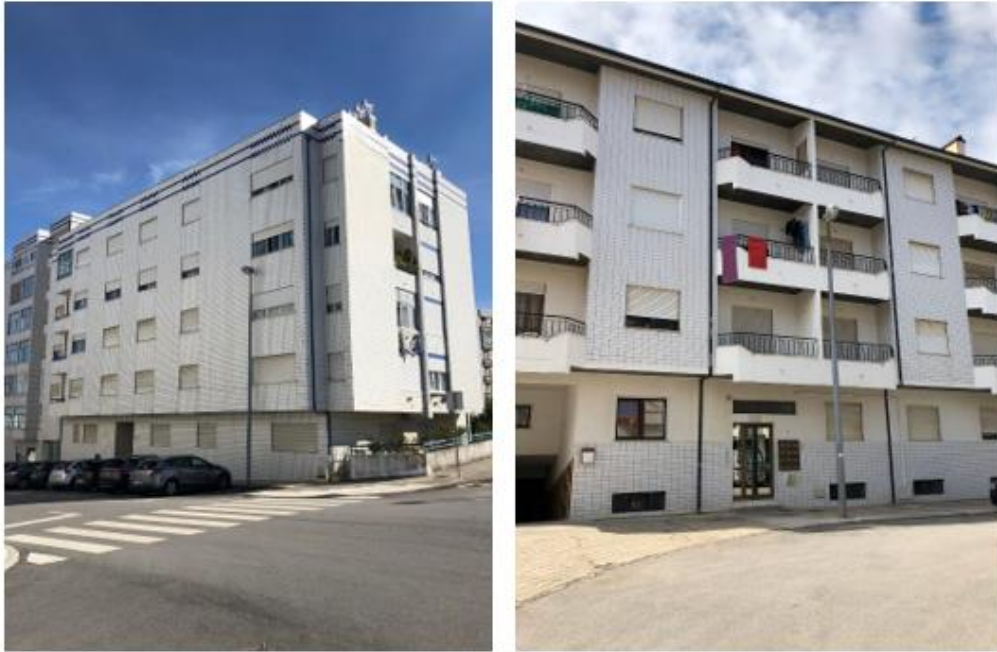
Figura 7.31 - Edifícios K (Esquerda) e T (Direita).

Destacam-se, no entanto, os edifícios “K” e “T” (Figura 7.31) com 60,00% e 66,67% dos moradores alegando estarem insatisfeitos, respectivamente. Ambos apresentavam uma pequena quantidade de utilizadores insatisfeitos em relação ao estado de conservação (K, 0,00%; T, 33,33%) e a qualidade dos materiais construtivos (K, 20,00%; T, 33,33%), portanto, pode-se concluir que a insatisfação em relação ao item em questão está relacionada com outros fatores, exclusivamente estéticos.

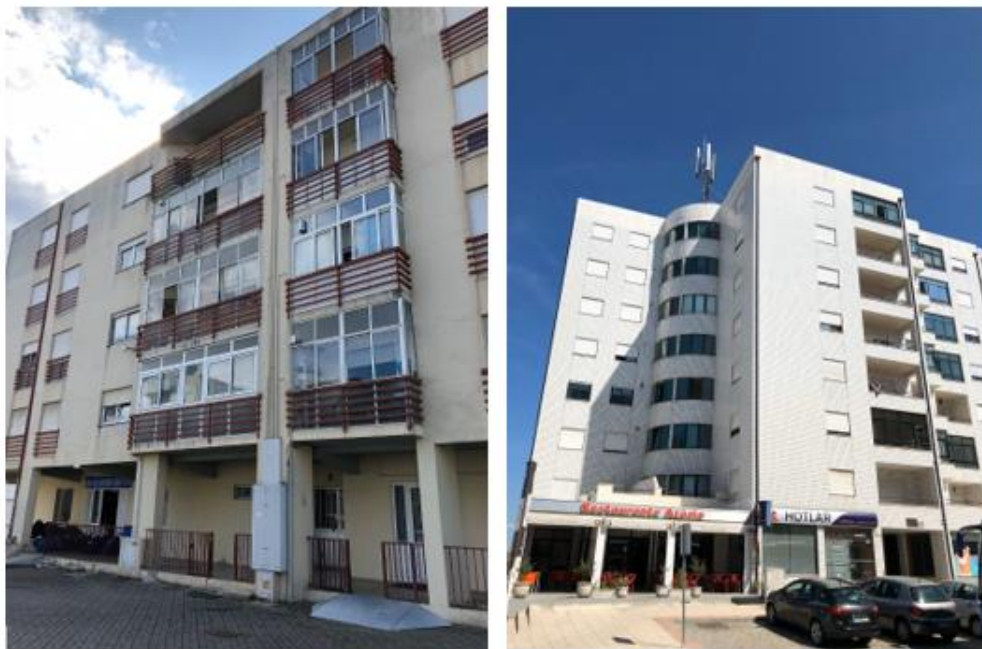
Figura 7.32 - Edifícios C (Esquerda) e J (Direita).

Os edifícios “C” e “J” apresentaram os valores extremos de satisfação, sendo o edifício “C” aquele que apresentou a menor taxa de satisfação e o edifício “J” a maior. A figura 7.32 apresenta estes dois edifícios, visando possibilitar uma comparação visual entre eles.

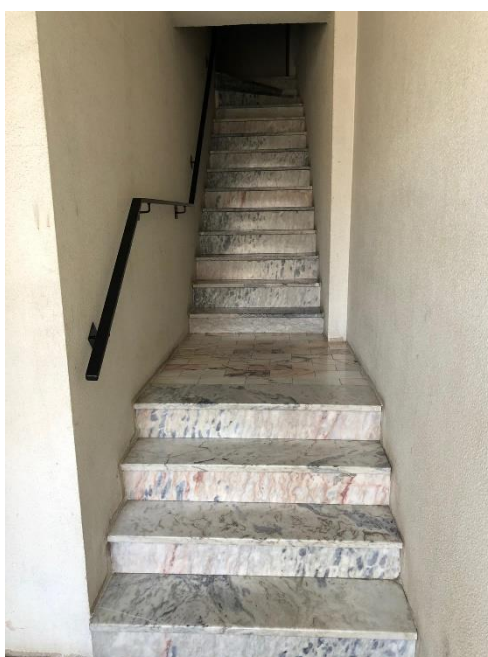
Figura 7.35 - Escada de acesso ao edifício E.

O acesso ao edifício agrada os utilizadores na maioria dos edifícios, com exceção do edifício “E” que apresenta insatisfação em 100,00% dos inquéritos respondidos. Isso é facilmente percebido uma vez dentro do edifício, há uma escada muito estreita que liga a porta principal até o primeiro andar (não há habitações no rés-do-chão) conforme pode ser visto na figura 7.35.

A insatisfação manifestada em relação a quantidade e a posição dos extintores explica-se pelo fato de que estes edifícios não possuem extintores móveis. Os resultados apontam que o utilizador valoriza essa questão e deseja extintores distribuídos pelo edifício, o que pode ser facilmente resolvido já que se trata de um equipamento de fácil instalação e de custo não tão elevado.

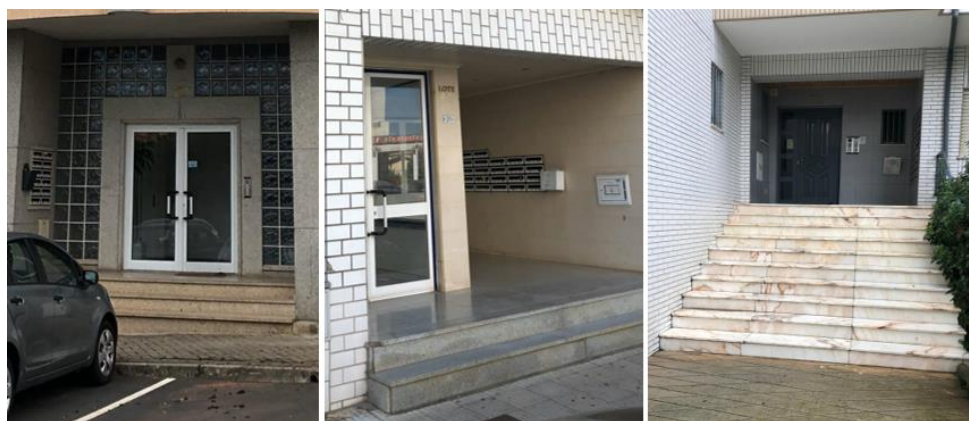
Figura 7.37 - Exemplos de escadas de entrada. Edifícios “G”, “I” e “S”, respectivamente.

O elevado grau de insatisfação se justifica na ausência de elevadores, principalmente nos edifícios construídos na década de 80, e/ou na ausência de rampas, como alternativa às escadas e desníveis nas entradas e corredores dos edifícios (Figura 7.37), impossibilitando um cadeirante, por exemplo, de acessar as habitações. Acerca disso, é importante salientar que a legislação que trata a questão das acessibilidades em edifícios habitacionais só surgiu em 2006. O Decreto-Lei nº 163/2006, veio alargar o âmbito de aplicação das normas técnicas de acessibilidades aos edifícios habitacionais, garantindo-se assim a mobilidade sem condicionamentos (acessos às habitações e seus interiores). O mesmo afirma que, caso não seja viável a construção de rampas, os desníveis devem ser vencidos por dispositivos mecânicos de elevação.

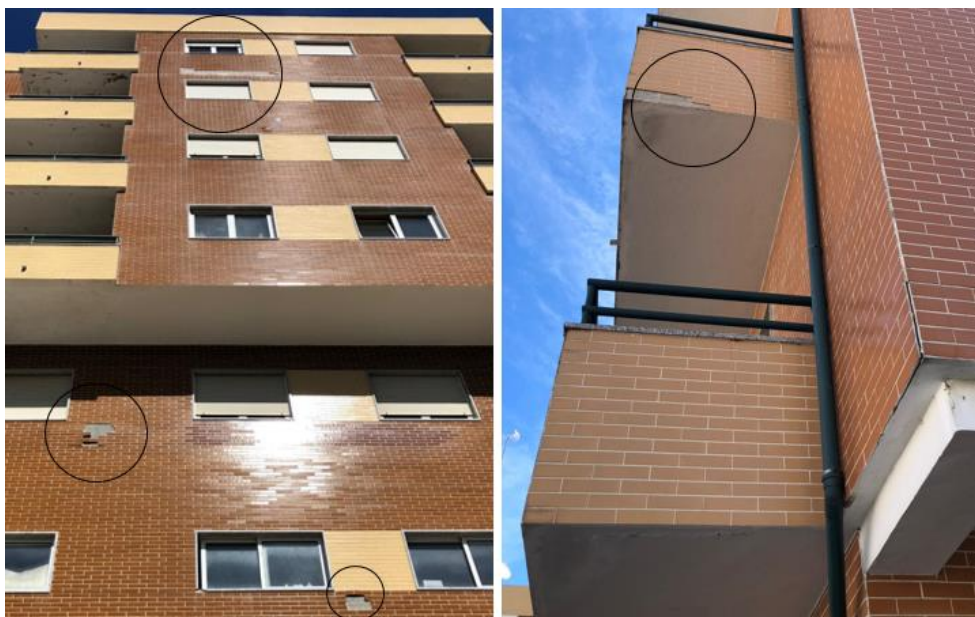
Figura 7.39 - Descolamento do revestimento cerâmico nos edifícios F (Esquerda) e M (Direita).

Conforme citado na avaliação do estado de conservação dos edifícios, da qualidade dos materiais e, também, do aspecto estético dos edifícios, a insatisfação nos edifícios “F”, “M”, “O” e “P”, devido a durabilidade dos revestimentos de fachada, dá-se devido ao descolamento dos revestimentos cerâmicos. Comprova-se esta afirmação, agora, com fotografias tiradas durante a entrega dos questionários. (Figuras 7.39 e 7.40).

Este foi o item que apresentou o maior número de utilizadores insatisfeitos (30,51%), muito por causa dos problemas de descolamento de revestimentos cerâmicos conforme citado anteriormente, vale ressaltar também que apenas 36,44% estão satisfeitos ou muito satisfeitos.

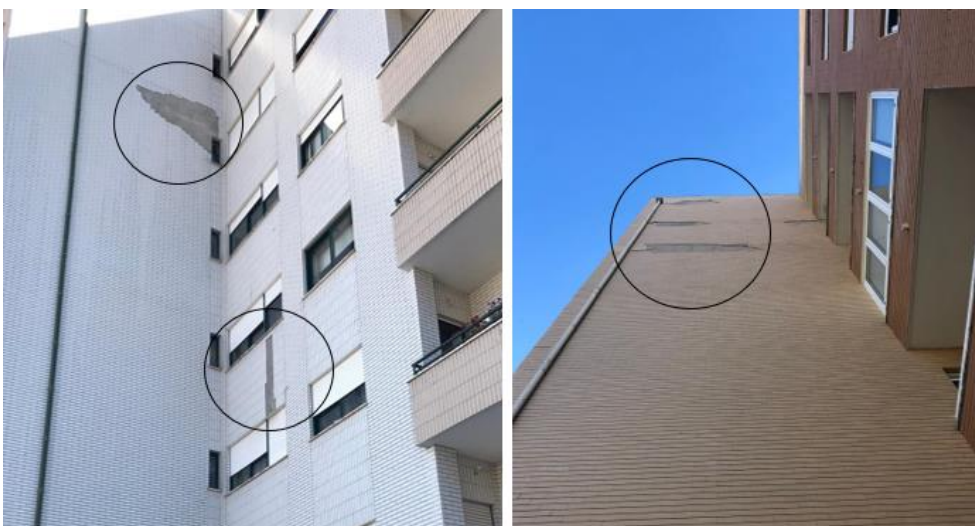
Figura 7.40 - Descolamento do revestimento cerâmico nos edifícios O (Esquerda) e P (Direita).

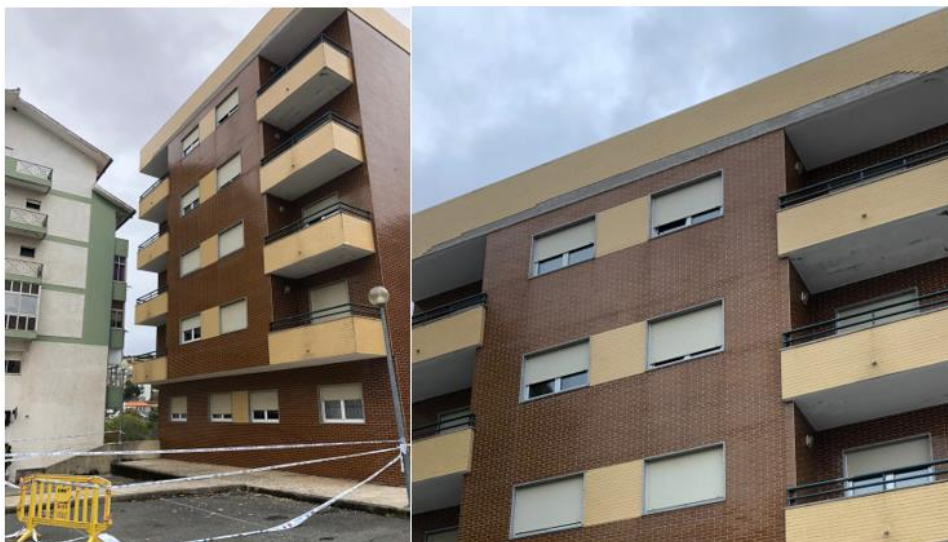
Durante o estudo, mais especificamente no mês de outubro de 2019, o edifício “F” perdeu parte do revestimento de sua fachada lateral, conforme pode ser visto na figura 7.41. A queda dos materiais, ainda, atingiu carros que estavam estacionados ao pé do edifício. Acredita-se que este acidente tenha sido provocado pela chuva e pelo vento, muito forte na noite da ocorrência, somada a baixa qualidade da argamassa de ligação.

Figura 7.41 - Descolamento do revestimento cerâmico do edifício "F" no dia 15 de outubro de 2019.

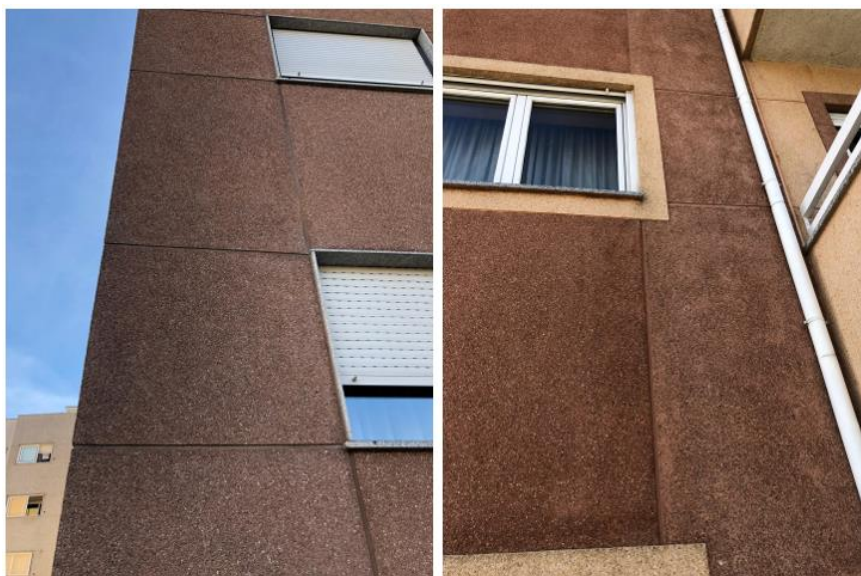
Vale ressaltar, também, que o revestimento de fachada dos edifícios "G", "H" e "L" é constituído por reboco monomassa (Figura 7.42) e que estes não possuem moradores insatisfeitos quanto à durabilidade do revestimento de fachada. O restante dos edifícios possui suas fachadas revestidas por reboco tradicional e pintura.

Figura 7.42 - Exemplos de reboco monomassa (edifícios "H" e "L").

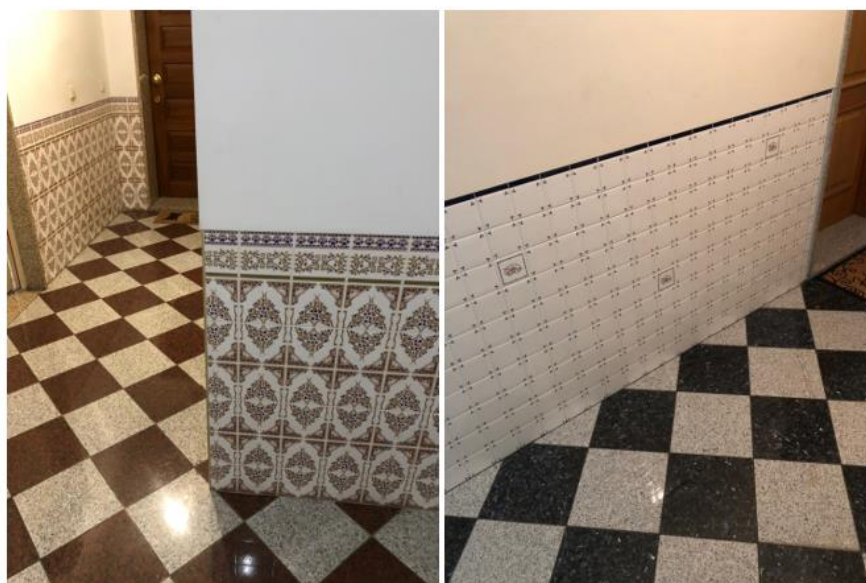
Destaca-se o edifício “L”, visto que o estado de conservação dos azulejos, que revestem as paredes de áreas comuns, agrada 100,00% dos moradores (Figura 7.44). Apenas 10,17% dos utilizadores sentem-se insatisfeitos, os edifícios “C”, “D” e “E” diferenciam-se da maioria por possuir uma taxa de insatisfação maior ou igual a 50,00%. Dos 7 edifícios que apresentaram utilizadores insatisfeitos, 4 possuem o reboco com pintura como revestimento (C, D, E e K). Os revestimentos das paredes nos edifícios “F” e “M” são constituídos por uma combinação de azulejos e reboco, conforme mostra a figura 7.45.

Figura 7.45 - Revestimento de paredes de áreas comuns dos edifícios F (Esquerda) e M (Direita).

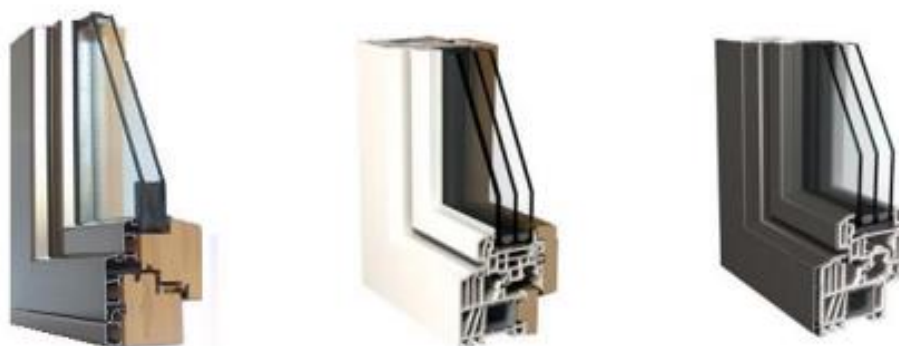
2004, uma posição dominante na Europa, com cerca de 40% do mercado de caixilharias, enquanto que, em Portugal, esta alternativa representava somente 10% do mercado (ASOVEN, 2004). Atualmente pode-se observar uma evolução considerável acerca das caixilharias e uma grande utilização de caixilharias de PVC em Portugal. Além das caixilharias de PVC, há também as caixilharias mistas que conciliam diferentes materiais, combinando as vantagens e suprimindo as desvantagens individuais de cada um (SANTOS, 2012). Segundo Martins (2010), a exemplo destas tem-se as caixilharias mistas de madeira/alumínio (Figura 8.3 a esquerda), madeira/PVC (Figura 8.3, central), PVC/alumínio (Figura 8.3 a direita), entre outras.

Figura 8.3 - Exemplos de caixilharias mistas. SANTOS, 2012.

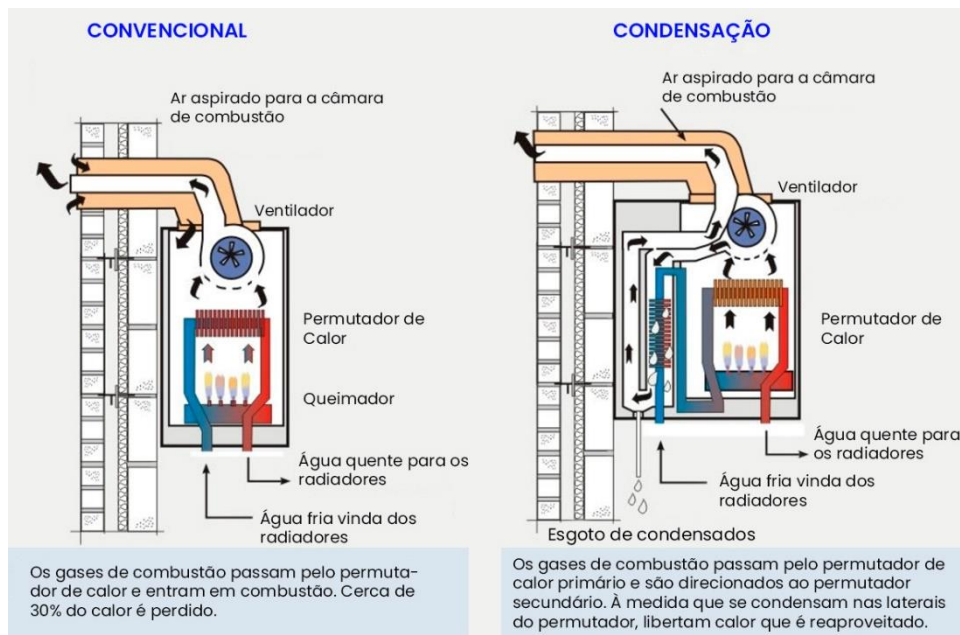
Figura 8.5 - Caldeiras convencionais vs caldeiras de condensação. OBRAS 360, 2019.

Atualmente, há também caldeiras de condensação que aproveitam o calor residual dos gases, pré-aquecendo a água. A figura 8.5 ilustra a diferença entre os dois tipos de caldeiras.
