INSTITUTO DAS ESTRADAS DE PORTUGAL

FACULDADE DE ENGENHARIA DA  
UNIVERSIDADE DO PORTO

*Durabilidade de Geossintéticos Face a Agentes Mecânicos de  
Danificação Durante a Construção  
- Abordagem Laboratorial*

RELATÓRIO DE ACÇÃO

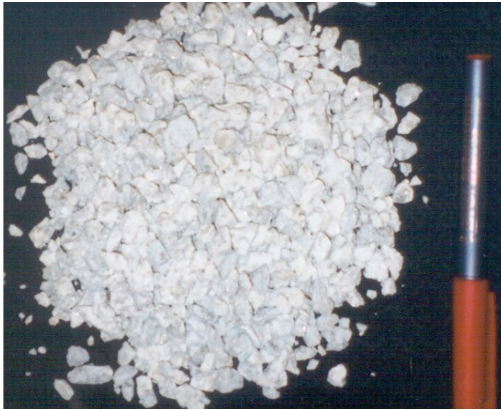
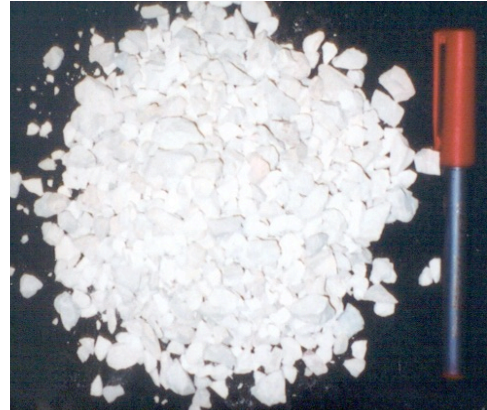
Na simulação laboratorial da danificação de geossintéticos durante a instalação o material granular indicado na ENV ISO 10722-1, enquanto ensaio de conformidade, é um material sintético de óxido de alumínio normalizado. Porém, não tendo como objectivo verificar a conformidade dos geossintéticos, mas sim quantificar a influência de certos parâmetros nos efeitos da DDI, nomeadamente do tipo de material em contacto com os geossintéticos, optou-se por seleccionar dois materiais naturais de granulometria uniforme, com a mesma gama de diâmetros do material granular sintético proposto na ENV ISO 10722-1. A **Figura 2** mostra o aspecto dos dois materiais granulares utilizados neste trabalho.

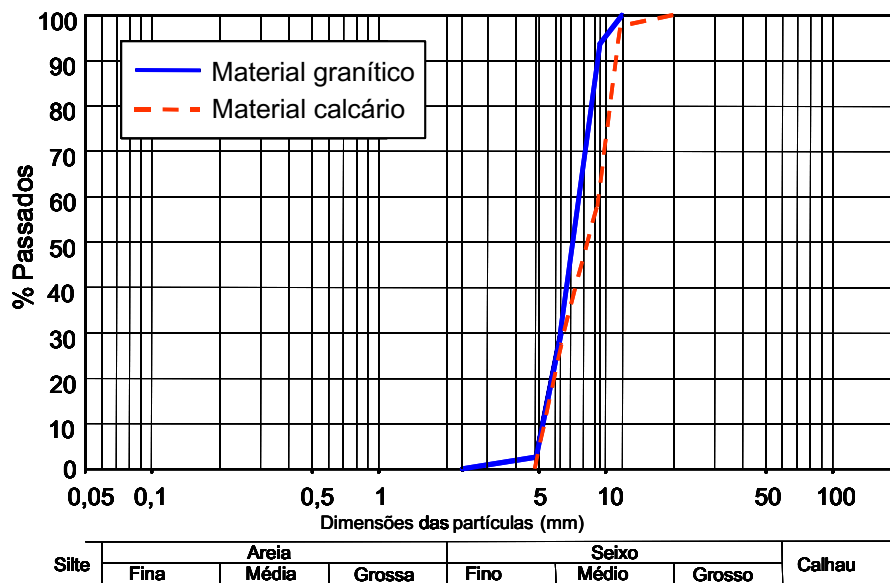
Estes materiais apresentam curvas granulométricas (Figura 3), desgaste e petrografia distintas. Um deles é granítico, com partículas de dimensões que variam entre 12,50mm e 2,00mm (Figuras 2a e 3) e com uma perda por desgaste no ensaio de Los Angeles de 28,0%; o outro é calcário, com partículas de dimensões que variam entre 19,00mm e os 4,75mm (Figuras 2b e 3) e com uma perda por desgaste no ensaio de Los Angeles de 19,3%.

Figura 3 - Curvas granulométricas dos materiais granulares.

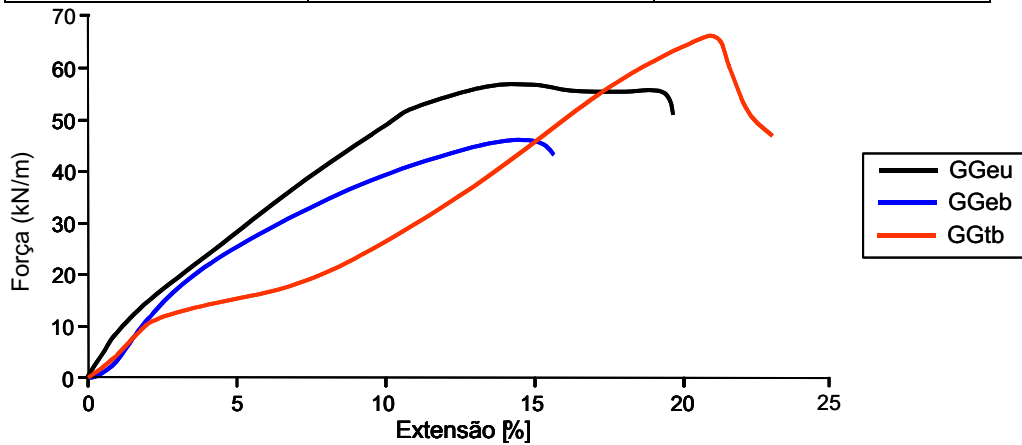
As geogrelhas foram ensaiadas à tracção-extensão a curto prazo, de acordo com a EN ISO 10319, estando indicados no Quadro 2 os valores médios obtidos para a resistência à tracção e para a extensão na rotura. A Figura 6 mostra as curvas tracção-extensão das amostras de referência das geogrelhas ensaiadas.

Figura 6 - Curvas tracção-extensão das geogrelhas.

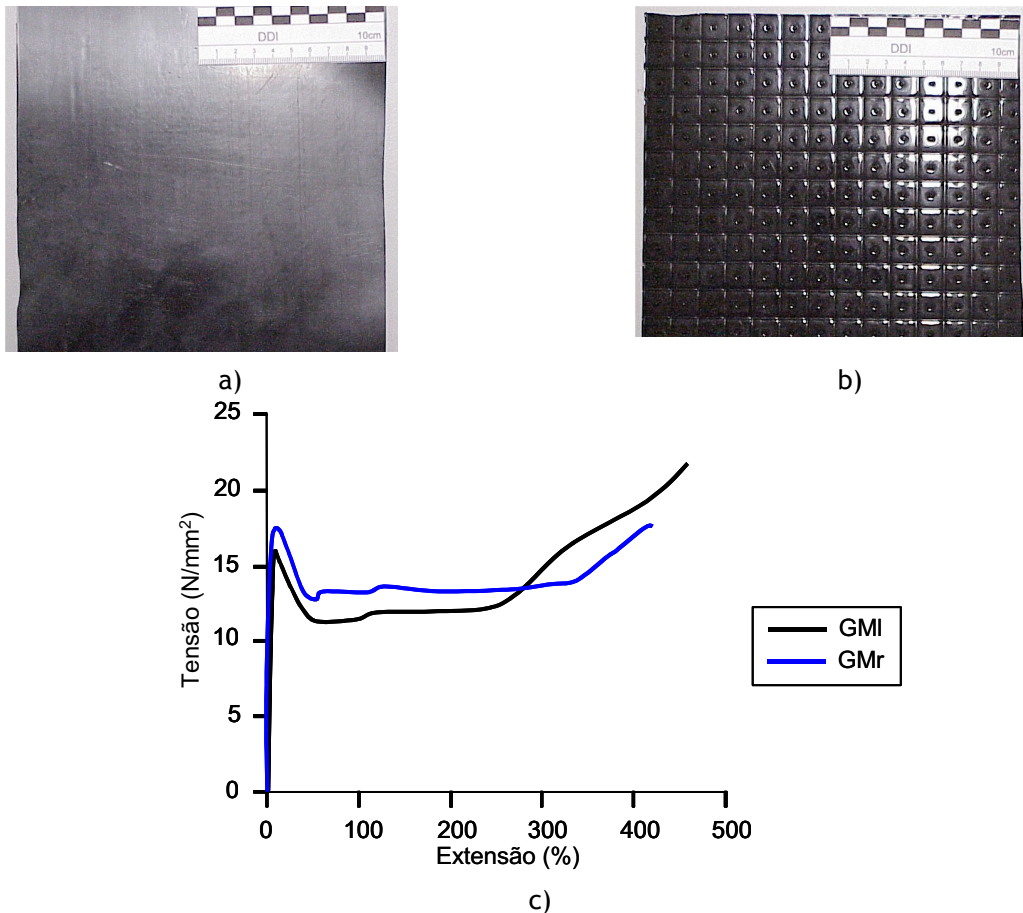
As geomembranas foram ensaiadas à tracção-extensão, de acordo com a norma ASTM D638, obtendo-se para a resistência à tracção e para a extensão na rotura valores médios de 20,18N/mm<sup>2</sup> e 447,42%, para geomembrana lisa, e de 16,43N/mm<sup>2</sup> e 331,5%, para a geomembrana rugosa.

(fase plástica do material). Finalmente, dá-se endurecimento do material, aumentando a tensão e a extensão até à rotura.

Figura 10 - Geomembranas: a) lisa (GMI); b) rugosa (GMr); c) curvas tensão-extensão.

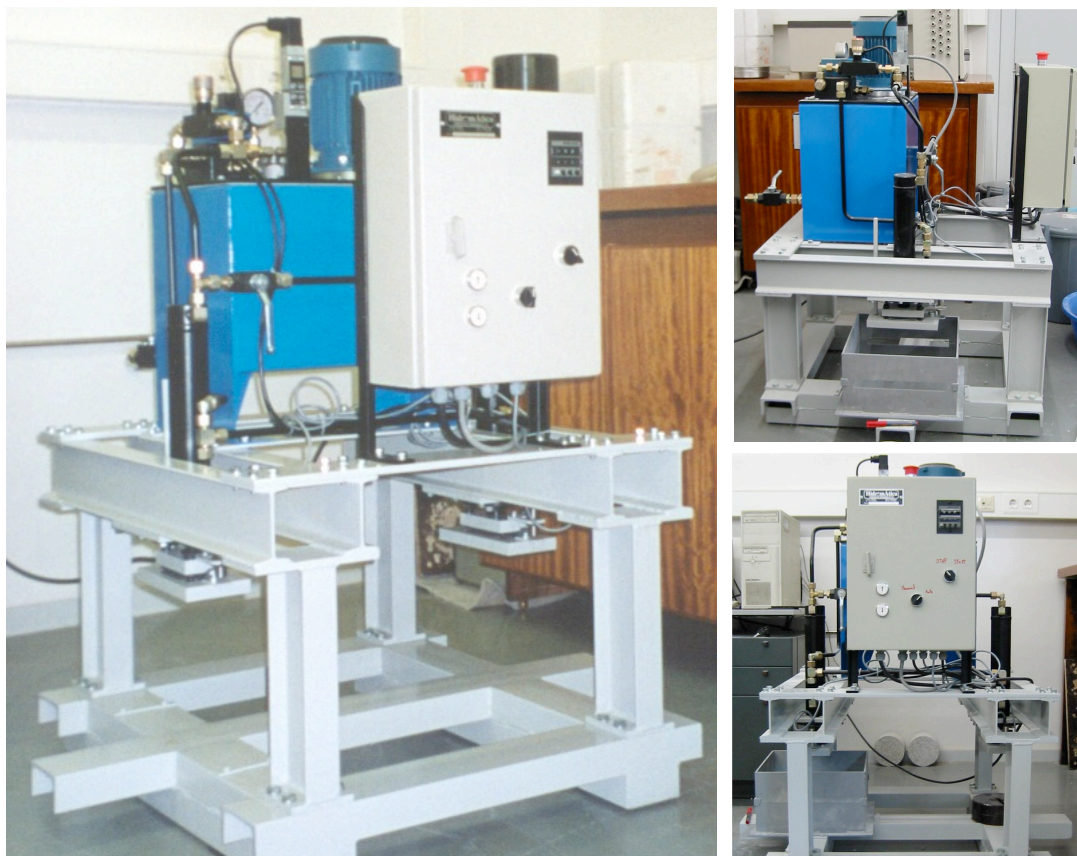
O equipamento, desenvolvido na FEUP, para a realização de ensaios laboratoriais de DDI de geossintéticos ( **Figura 11**) teve como base as orientações contidas na ENV ISO 10722-1 e destina-se a realizar uma acção de compressão cíclica em que se submete uma amostra a um conjunto de ciclos de carga, entre uma carga mínima (pré-definida) e uma carga máxima programável. O tempo de ciclo pode ser ajustável, pelo utilizador, sendo no entanto afectado pelas características de rigidez da amostra. A solução implementada compreende uma estrutura metálica de suporte, um sistema hidráulico de accionamento com dois actuadores, e um quadro eléctrico para realizar o comando de todo o sistema.

Figura 11 - Aspecto geral do equipamento de ensaio laboratorial de danificação de geossintéticos (ENV ISO 10722-1) - vistas gerais da estrutura de suporte sem e com caixa de danificação posicionada.

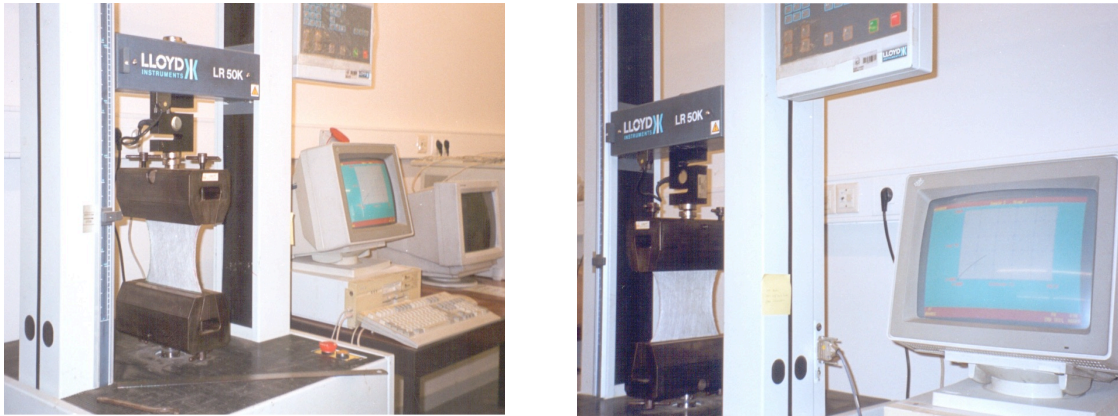
Na **Figura 13**, apresenta-se o equipamento utilizado para a realização dos ensaios de tracção-extensão dos diferentes geossintéticos.

Figura 13 - Equipamento de ensaio de tracção.

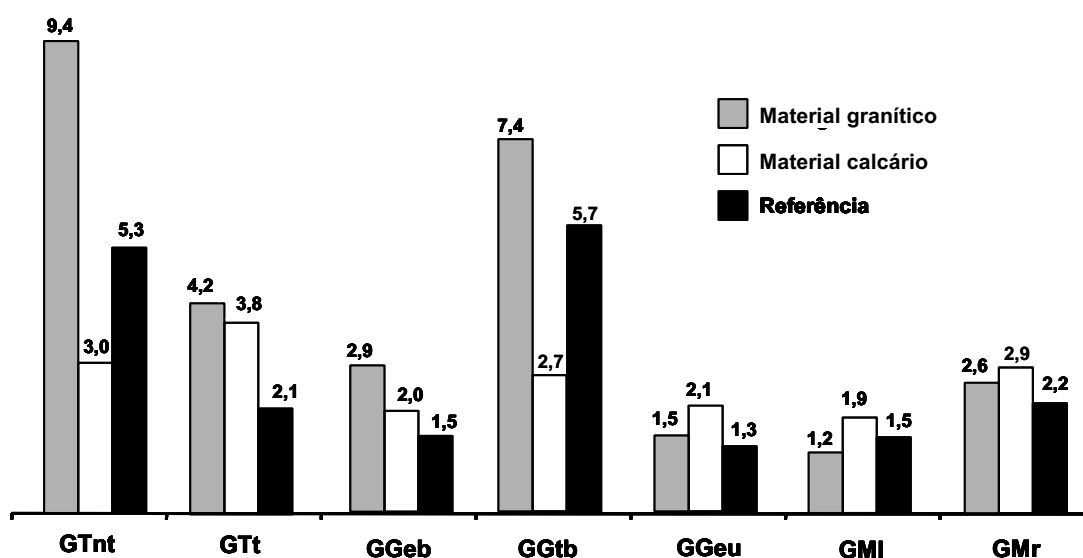
Figura 15 - Coeficiente de variação (em %) da resistência à tracção dos geossintéticos.

Constata-se, em geral, uma grande dispersão nos valores do coeficiente de variação da resistência à tracção, o que atendendo a que todos os geossintéticos foram danificados nas mesmas condições, com cada um dos materiais granulares confinantes, significa que os diferentes geossintéticos respondem com mecanismos de danificação distintos.

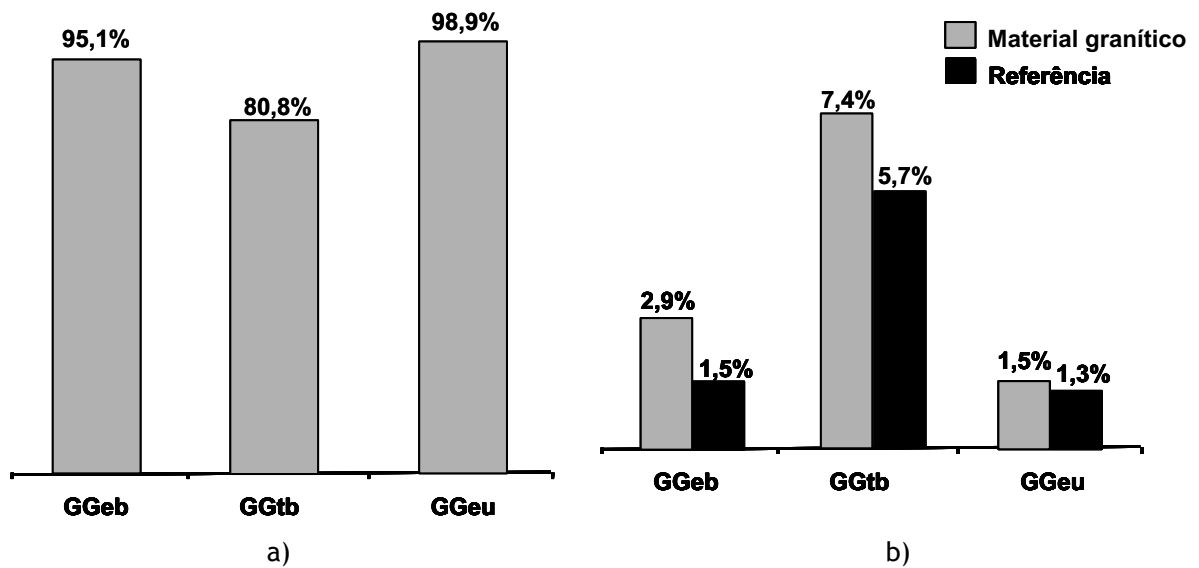
É nas geogrelhas danificadas que se registam os valores mais elevados do coeficiente de variação para resistência à tracção (**Figura 16b**), logo maior variação nos resultados obtidos para este parâmetro. Este coeficiente varia na razão inversa da resistência retida, sendo praticamente coincidente com o do material de referência para a GGeu, geogrelha que evidencia uma resistência retida de 98,9%.

Figura 16 - Geogrelhas: a) resistência retida; b) coeficiente de variação.

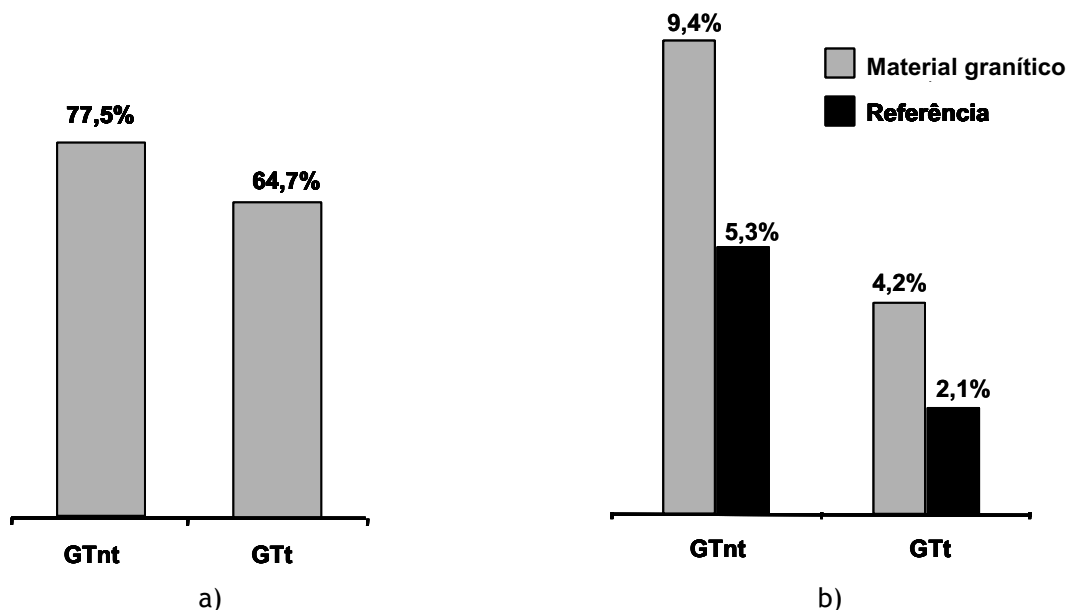
resistência retida mais baixos do que as geogrelhas, o que denuncia uma maior sensibilidade das estruturas tecida e não tecida dos geotêxteis à danificação durante a instalação. O coeficiente de segurança parcial a aplicar à resistência do material intacto para atender à danificação durante a instalação é da ordem de 1,3 para o geotêxtil não tecido e de 1,5 para o geotêxtil tecido.

Figura 18 - Geotêxteis: a) resistência retida; b) coeficiente de variação.

Tal como no caso das geogrelhas, o coeficiente de variação dos geotêxteis danificados é mais elevado do que o dos materiais intactos (Figura 18b), realçando, uma vez mais, uma maior gama de variação nos resultados obtidos quando os materiais estão danificados.

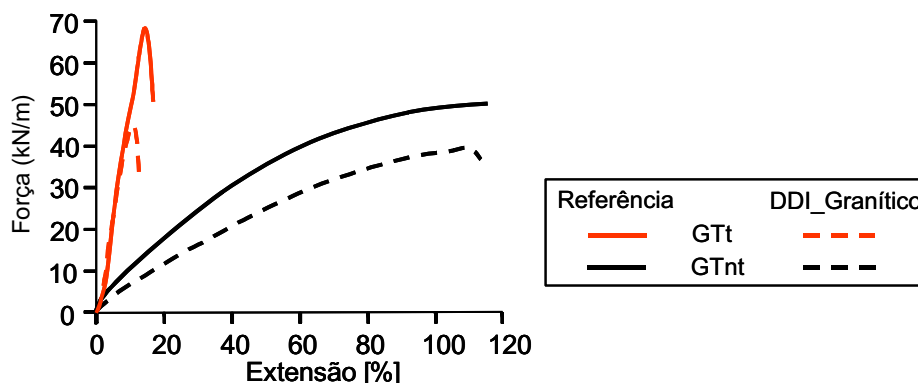
As curvas tracção-extensão dos dois geotêxteis intactos e danificados são comparadas na **Figura 19**. Verifica-se que o geotêxtil tecido apresenta uma pequena redução da rigidez quando danificado, associada à redução da resistência e extensão na rotura. As médias da resistência e da extensão na rotura do material danificado são, respectivamente, cerca de 35,3% e 26,2% menores do que quando intacto.

Figura 19 - Curvas tracção-extensão dos geotêxteis.

O geotêxtil não tecido danificado torna-se mais deformável, mantendo-se praticamente inalterada a extensão na rotura (diminui cerca de 2,3%) e diminuindo a resistência.

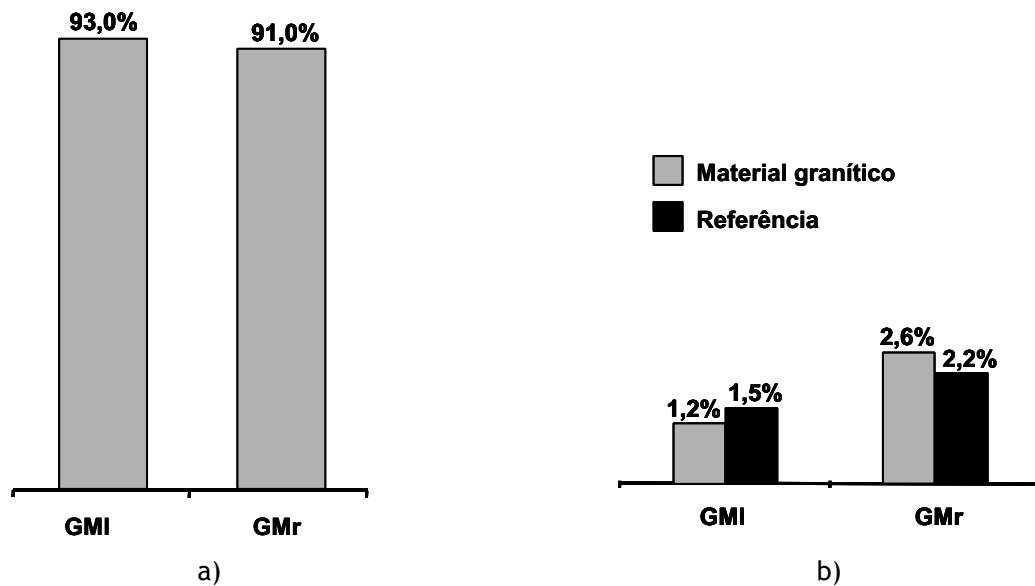
A resistência retida nos dois materiais danificados é elevada (superior a 90% em ambos - ver **Figura 20a**), sendo reduzida a alteração do coeficiente de variação da resistência à tracção com a danificação (**Figura 20b**). O bom comportamento observado deve-se à estrutura contínua das geomembranas. De facto, ao contrário do que acontece com os geotêxteis e as geogrelhas (em especial, a geogrelha tecida), em que a estrutura dos geossintéticos é formada pela ligação de componentes individuais, que se danificam, propiciando a danificação progressiva dos materiais, as geomembranas são folhas contínuas de polímeros, sem poros visíveis.

Figura 20 - Geomembranas: a) resistência retida; b) coeficiente de variação.

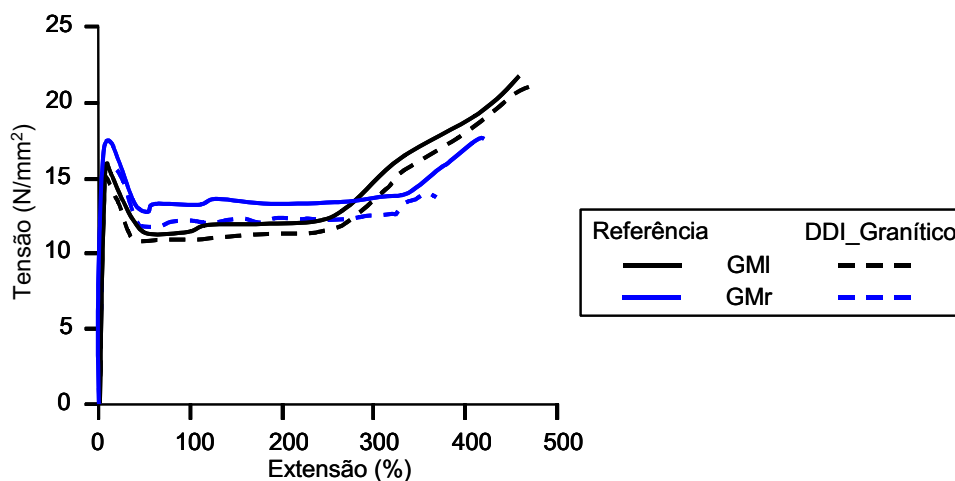
A **Figura 21** mostra o comportamento tensão-extensão das geomembranas antes e depois da danificação.

Verifica-se que a inclinação na fase elástica da curva tensão-extensão dos materiais danificados é praticamente coincidente com a dos intactos, a tensão de cedência diminui, após a cedência as curvas são qualitativamente idênticas às dos materiais intactos.

Figura 21 - Curvas tensão-extensão das geomembranas.

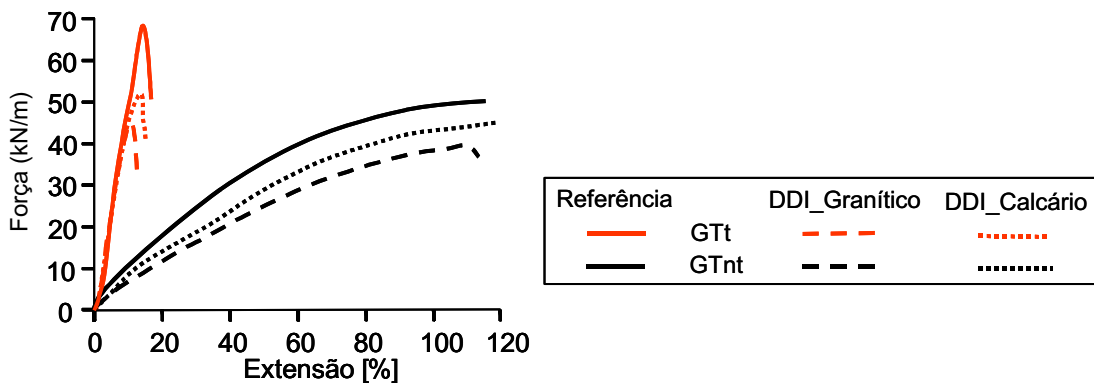
Seja qual for o material indutor da danificação observa-se a manutenção da deformação na rotura do geotêxtil não tecido. No caso do geotêxtil tecido danificado com o material calcário verifica-se a redução da deformação na rotura, embora de menos significado do que quando o material é granítico.

Figura 25 - Curvas tracção-extensão dos geotêxteis.

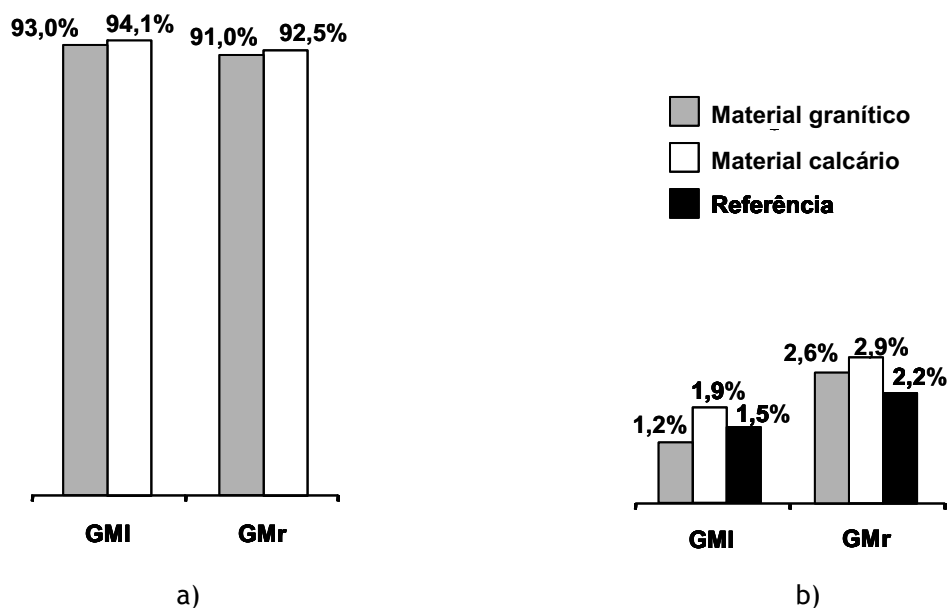
Nas geomembranas as diferenças causadas pela danificação dos materiais granulares granítico e calcário são mínimas (1,1% e 1,5%, respectivamente para a lisa e para a rugosa) (Figura 26). O coeficiente de variação apresenta valores baixos para ambos os materiais granulares.

Figura 26: Geomembranas: a) resistência retida; b) coeficiente de variação.

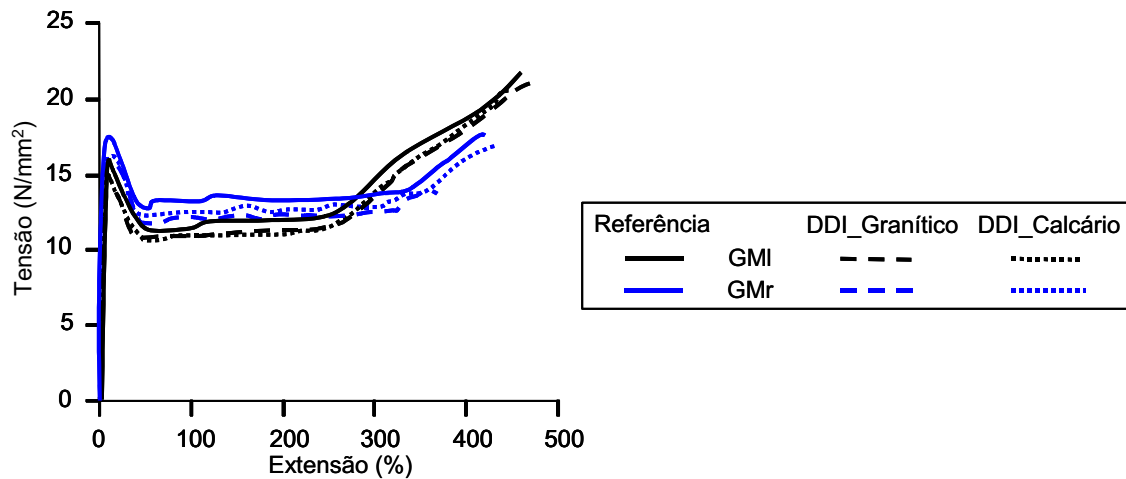
Figura 27 - Curvas tensão-extensão: a) geomembrana lisa; b) geomembrana rugosa.

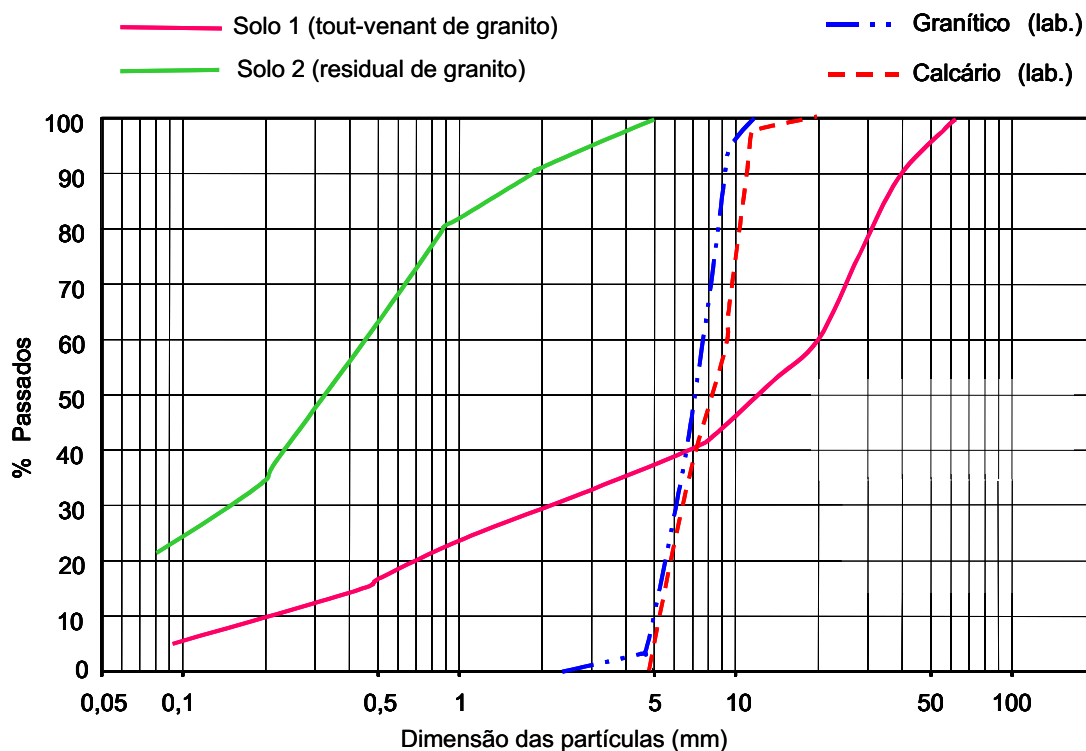
dos geossintéticos durante a instalação. Para tal, realizaram aterros experimentais sobre panos de geossintéticos, utilizando dois tipos de solo distintos (Solos 1 e 2 da **Figura 28**), um deles tipo tout-venant de granito (Solo 1) e o outro um solo residual do granito (Solo 2).

Figura 28 - Curvas granulométricas dos materiais confinantes dos geossintéticos utilizados nos ensaios de danificação de campo e de laboratório.

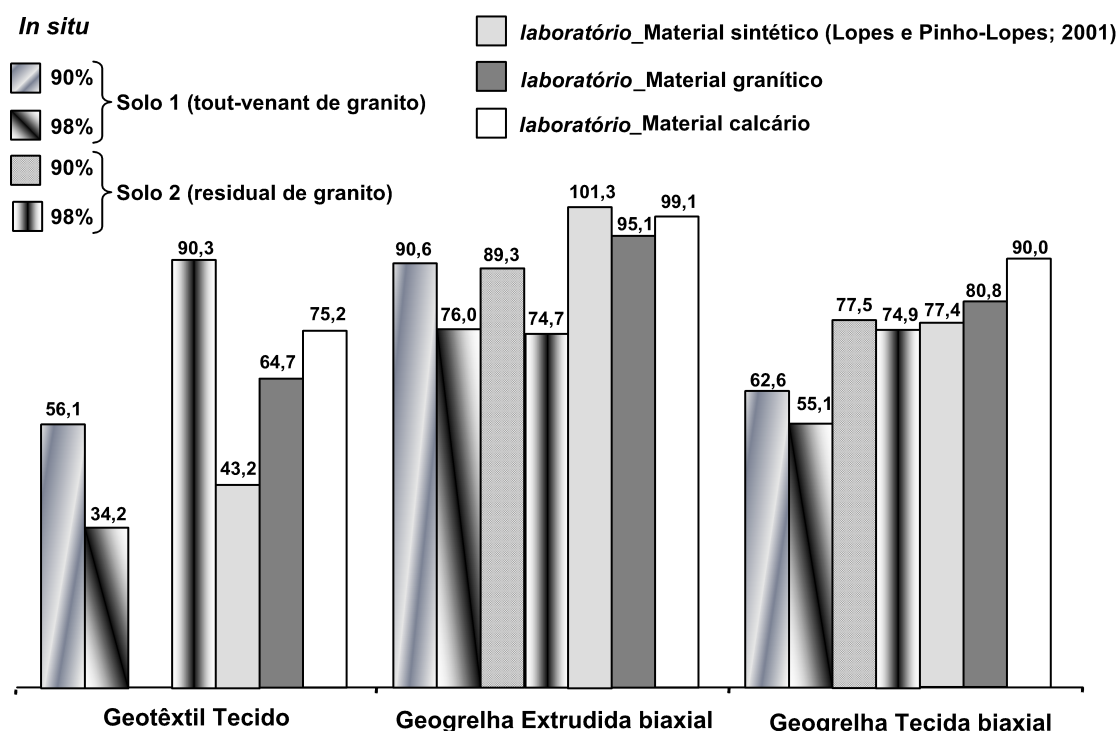
Figura 29 - Resistência retida (em %) dos geossintéticos danificados no campo e em laboratório.

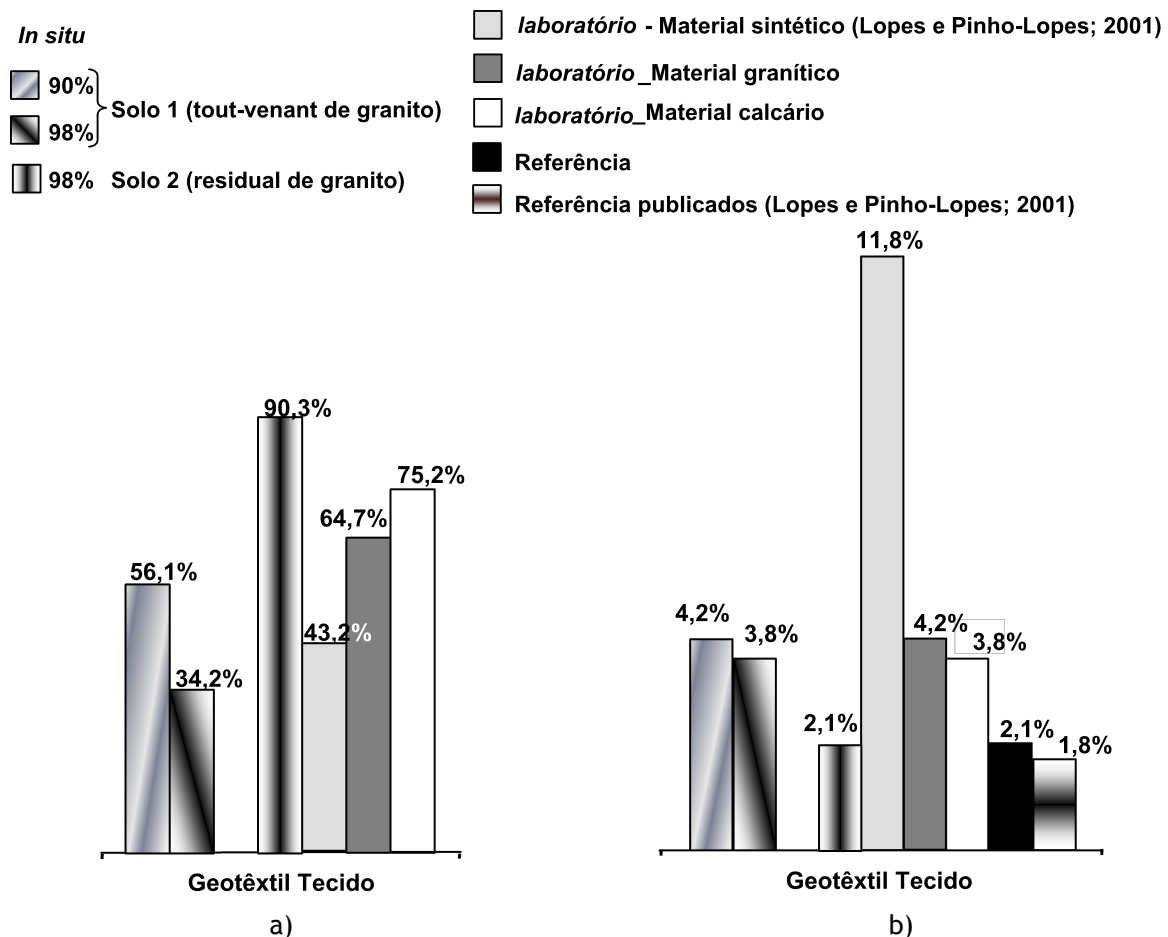
Verifica-se que a danificação *in situ* provocada pelo solo residual do granito (Solo 2) no geotêxtil tecido é significativamente menor do que a provocada pelos outros materiais granulares utilizados, mesmo para o grau de compactação mais elevado (98%). A principal razão para o comportamento observado tem a ver com a dimensão dos grãos do solo. Com efeito, a dimensão máxima dos grãos do Solo 2 é de cerca de 5mm, enquanto que o Solo 1 contém cerca de 60% de partículas maiores do que este valor e os materiais granulares usados em laboratório são constituídos praticamente na totalidade por grãos com dimensão superior a 5mm. Por isso, não é de estranhar a menor agressividade do solo residual ao geossintético. Assim, para materiais com as características granulométricas do Solo 2 constata-se que os resultados dos ensaios laboratoriais fornecem valores muito conservativos. Os valores laboratoriais mais próximos dos registados *in situ* foram obtidos com o material calcário (cerca de 17% do lado da segurança).

Figura 30 - Geotêxtil tecido: a) resistência retida; b) Coeficiente de variação.

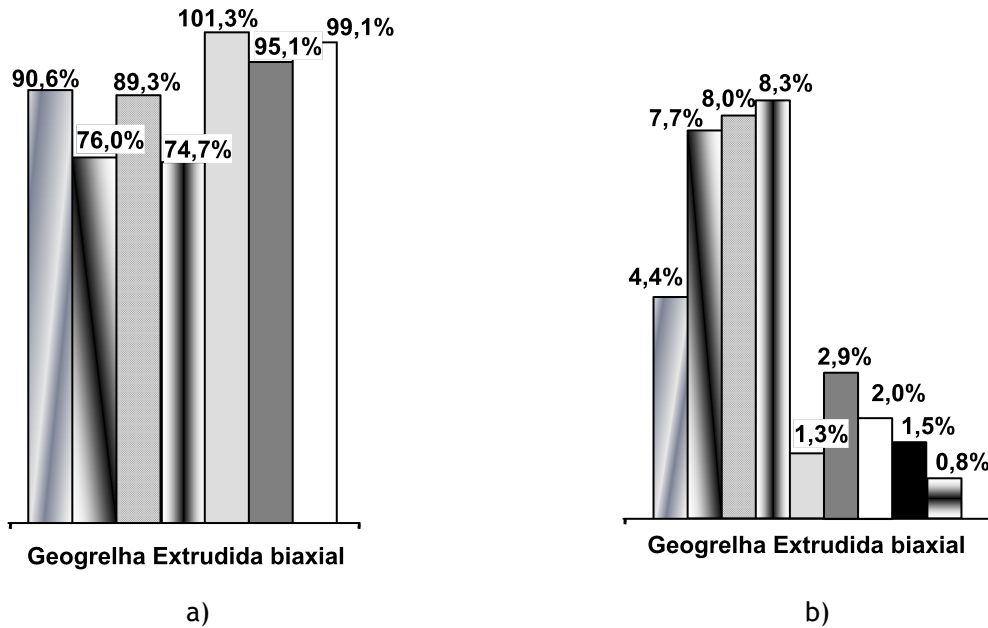
De referir que a estrutura da geogrelha extrudida faz com que a influência do grau de compactação do material de aterro na danificação do geossintético diminua. De facto, para esta geogrelha a redução da resistência retida quando o grau de compactação do tout-venant passa de 90% a 98% é de cerca de 16%, enquanto que no geotêxtil tecido essa redução é de 39%.

Figura 31 - Geogrelha extrudida biaxial; a) resistência retida; b) coeficiente de variação.

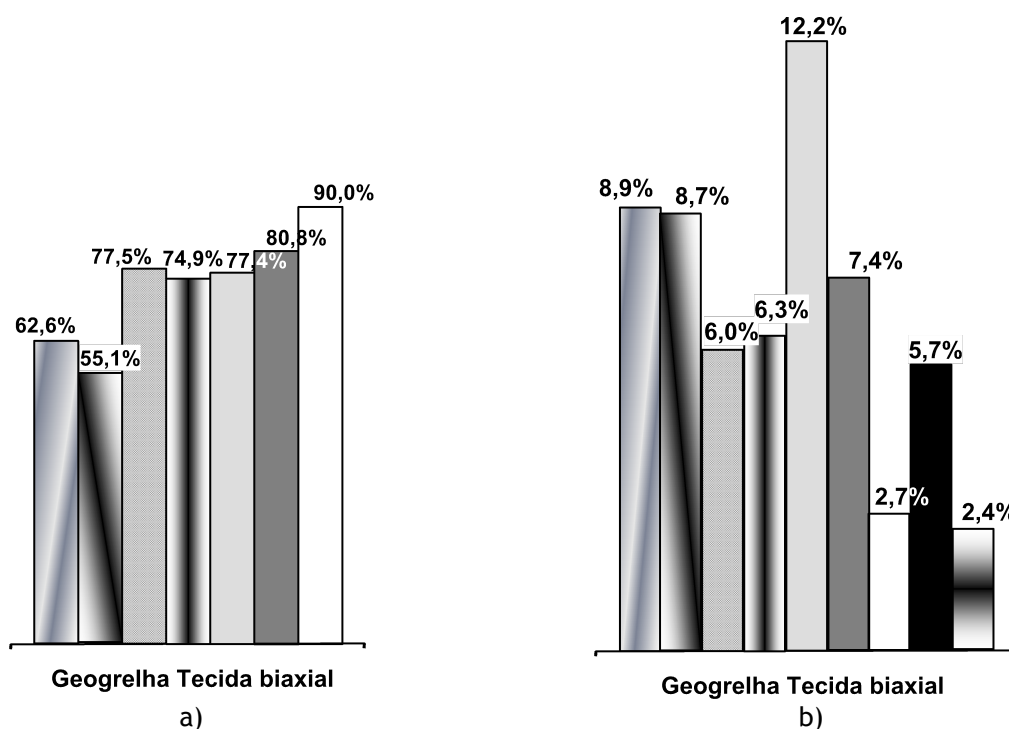
Enquanto que para a geogrelha extrudida o aumento da energia de compactação, independentemente do material de aterro, provocou uma redução de cerca de 16% da resistência retida, para a geogrelha tecida a influência do aumento da energia de compactação é ligeiramente menor (12% de redução de resistência para o Solo 1) e depende do tipo de material de aterro (3,5% de redução de resistência para o Solo 2).

Figura 32 - Geogrelha tecida biaxial: a) resistência retida; b) coeficiente de variação.
