## **RELATÓRIO GEOTÉCNICO**

### **Avaliação e Capacidade Resistente do Solo de Fundação**

**ENTIDADE:** Câmara Municipal de Vimioso

**OBRA:** "Parque Urbano e Piscinas Municipais de Vimioso - Vimioso"

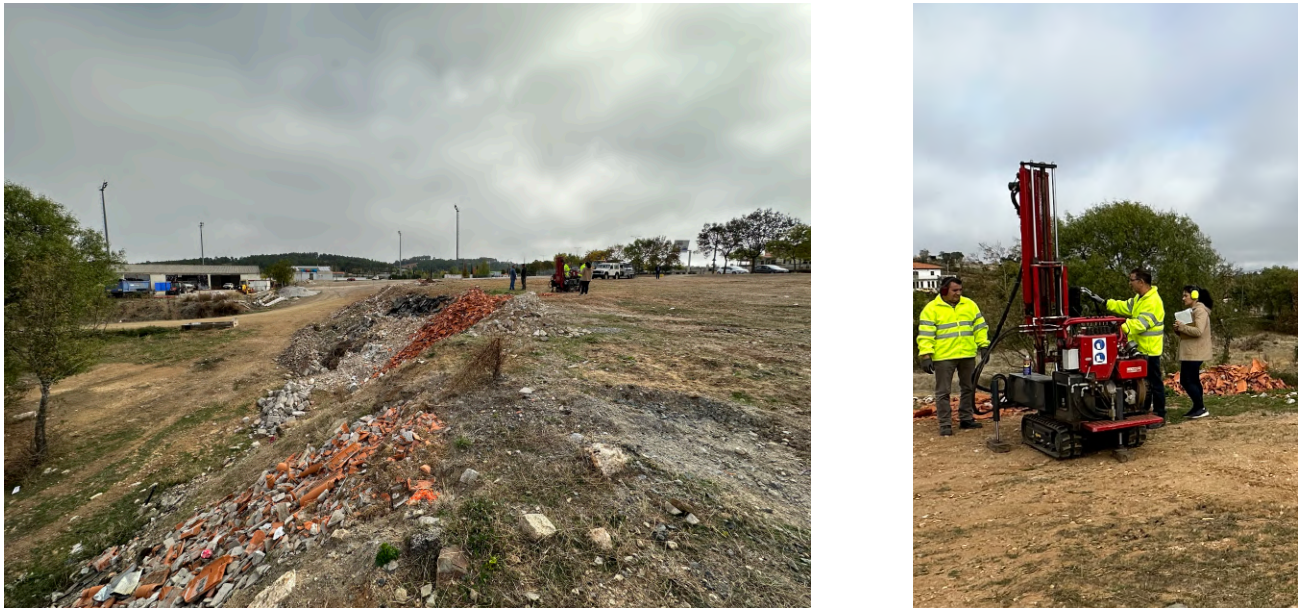
**Figura 2** – Local de realização dos ensaios e equipamento de perfuração.

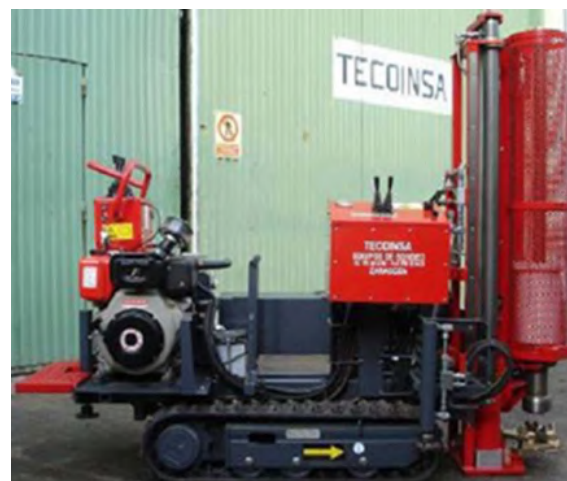
O ensaio DPSH consiste na cravação de uma ponteira normalizada no terreno, com o objetivo de aferir a resistência dinâmica aparente e a tensão admissível (ver Figura 3).

**Figura 3** – Ensaio com penetrómetro dinâmico (DP). Equipamento de ensaio do Instituto Politécnico de Bragança.

O ensaio DPSH consiste na determinação do número de golpes ( $N$ ) de um martelo ou pilão de massa ( $M$ ) em queda livre de uma altura ( $H$ ) sobre o conjunto constituído, de cima para baixo por um batente, um trem de varas e uma ponta cónica (cujas base tem área  $A$ ), para que ocorra determinado comprimento de penetração

(L). O diâmetro das varas é inferior ao da base do cone da ponta donde resulta a resistência à penetração apenas de forças de reação do terreno sobre a superfície cônica da ponta.

A resistência à penetração é definida como o número de pancadas necessárias para cravar o penetrómetro de uma dada distância (10 ou 20 cm) –  $N_{10}$  ou  $N_{20}$ . É efetuado um registo contínuo e não existe recolha de amostra.

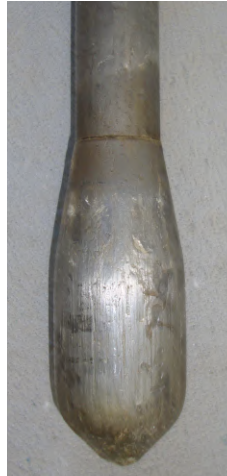
**Figura 4** – Vara e ponteira usada no DPSH

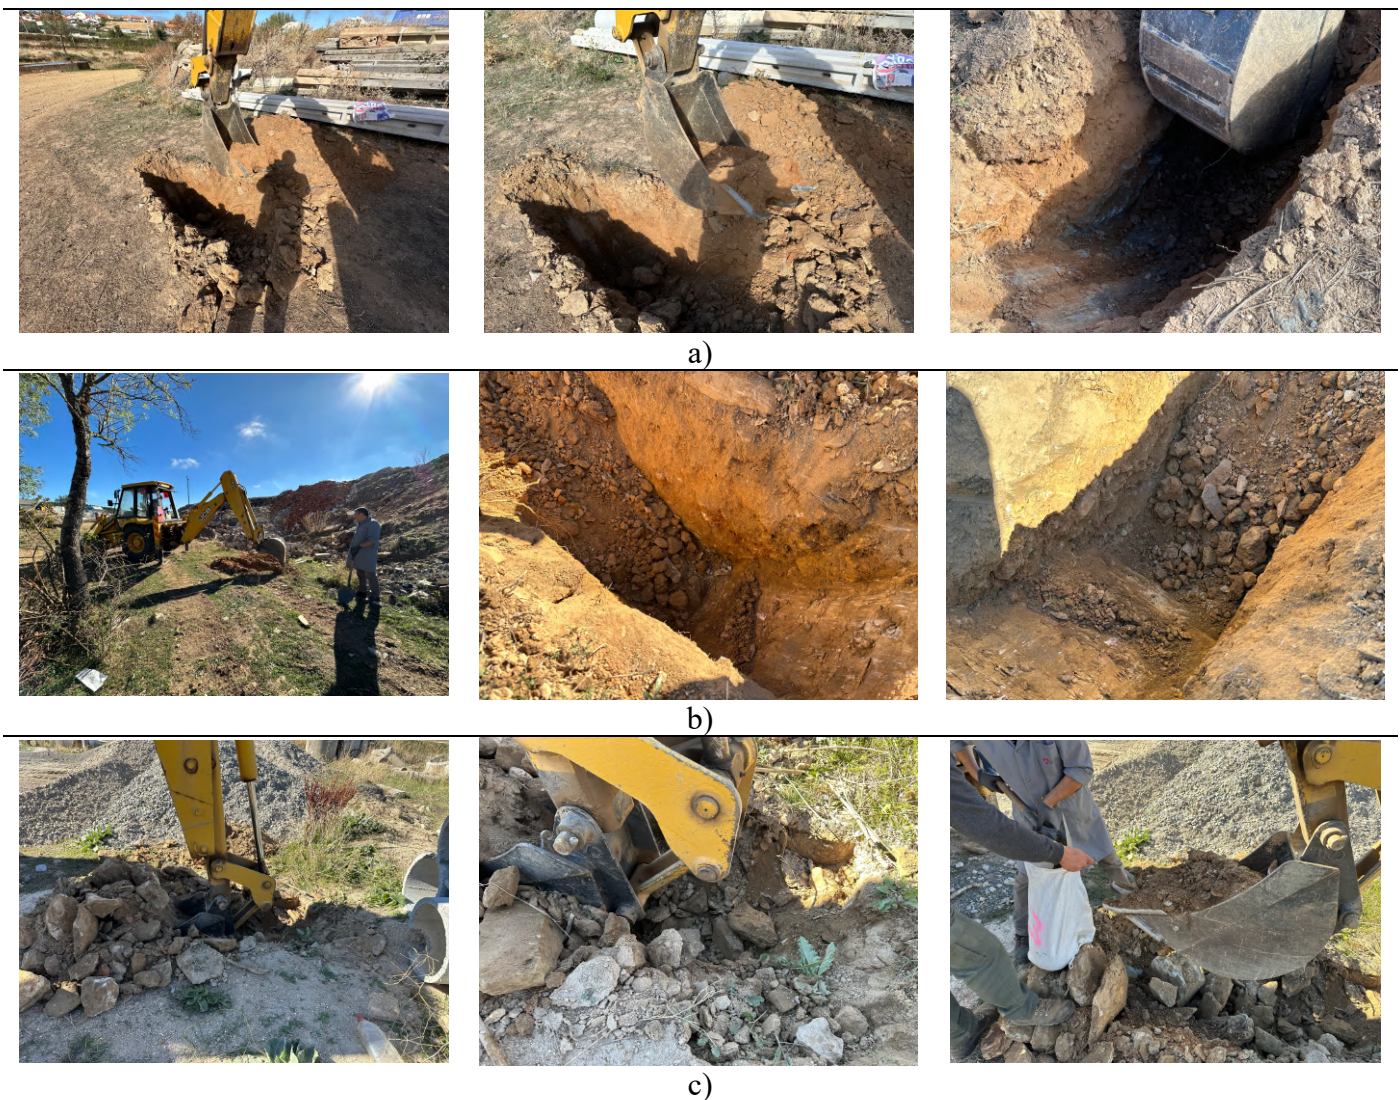
A inspeção visual dos solos foi efetuada através da abertura de três poços de prospeção até aproximadamente 1,50 metros de profundidade no Poço 1, 2 e 3, com uma máquina escavadora, permitindo deste modo o acesso a um técnico para realizar uma inspeção visual das paredes e fundo do poço e recolher amostras deformadas representativas do solo. O solo colhido posteriormente é usado para se proceder à sua identificação e classificação em laboratório. Os poços são meios de prospeção que têm como vantagem poder-se efetuar a inspeção visual do terreno atravessado; facilidade em colher amostras deformadas em quantidade considerável, qualquer que seja o tipo de solo. Na Figura 5 estão ilustrados os três poços de inspeção realizados e o aspeto do solo intersectado.

Figura 5 – Poços de prospeção: a) PI1; b) PI2 e c) PI3

Os poços de inspeção foram identificados como PI1, PI2 e PI3, ver no Desenho 1 do Anexo I. Como se pode ver do Desenho 1 do Anexo 1, o poço PI1 e PI2 foram realizados no solo natural da zona em estudo enquanto o Poço PI3 está localizado numa zona de um aterro antigo.

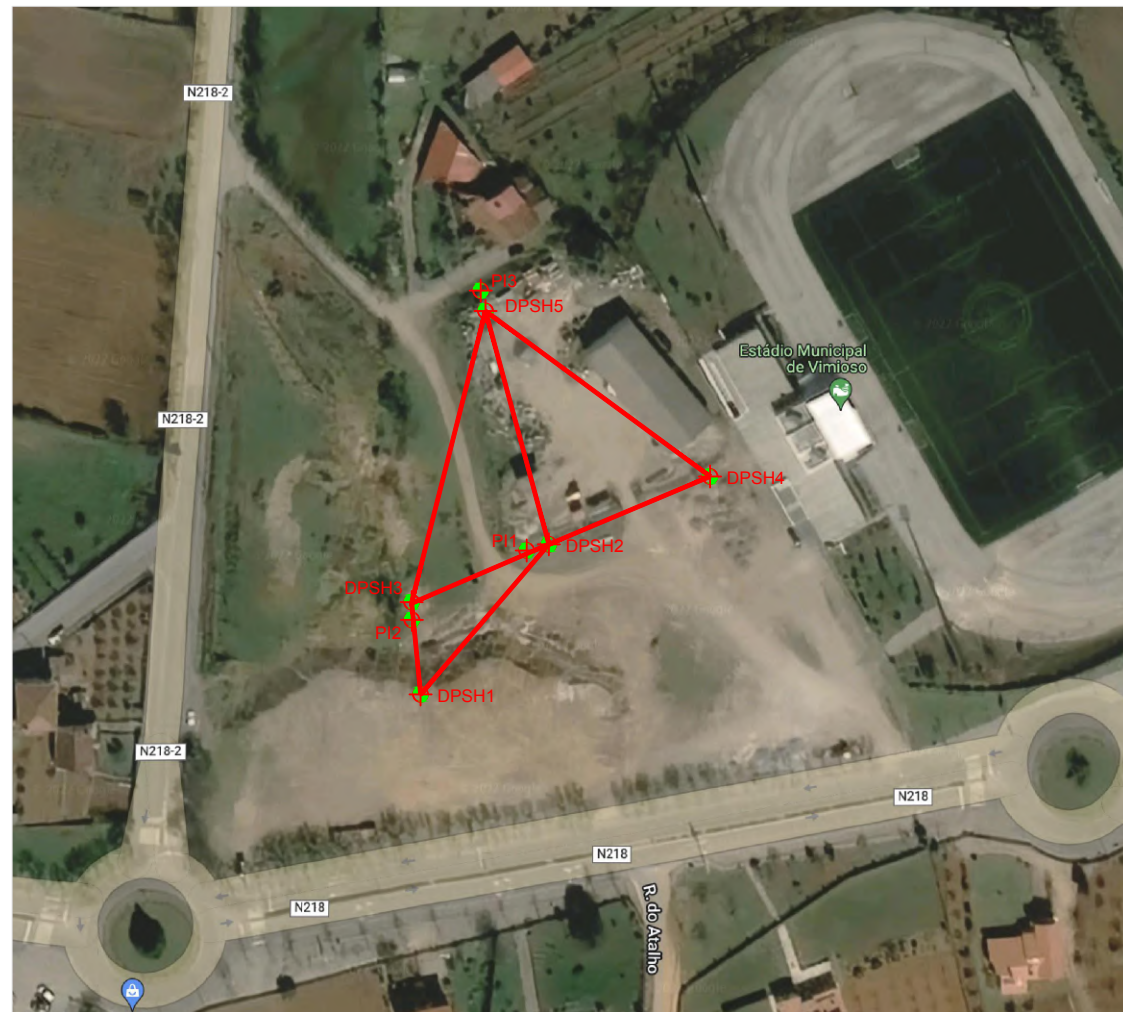
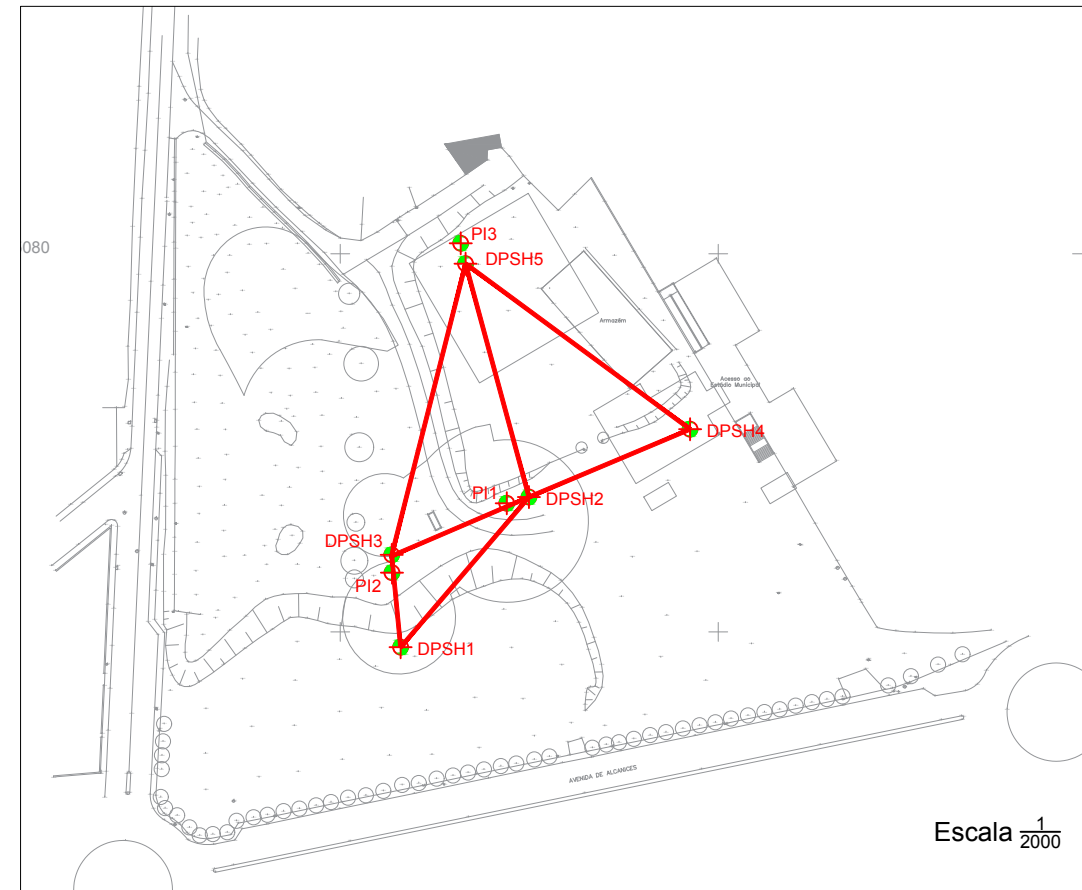
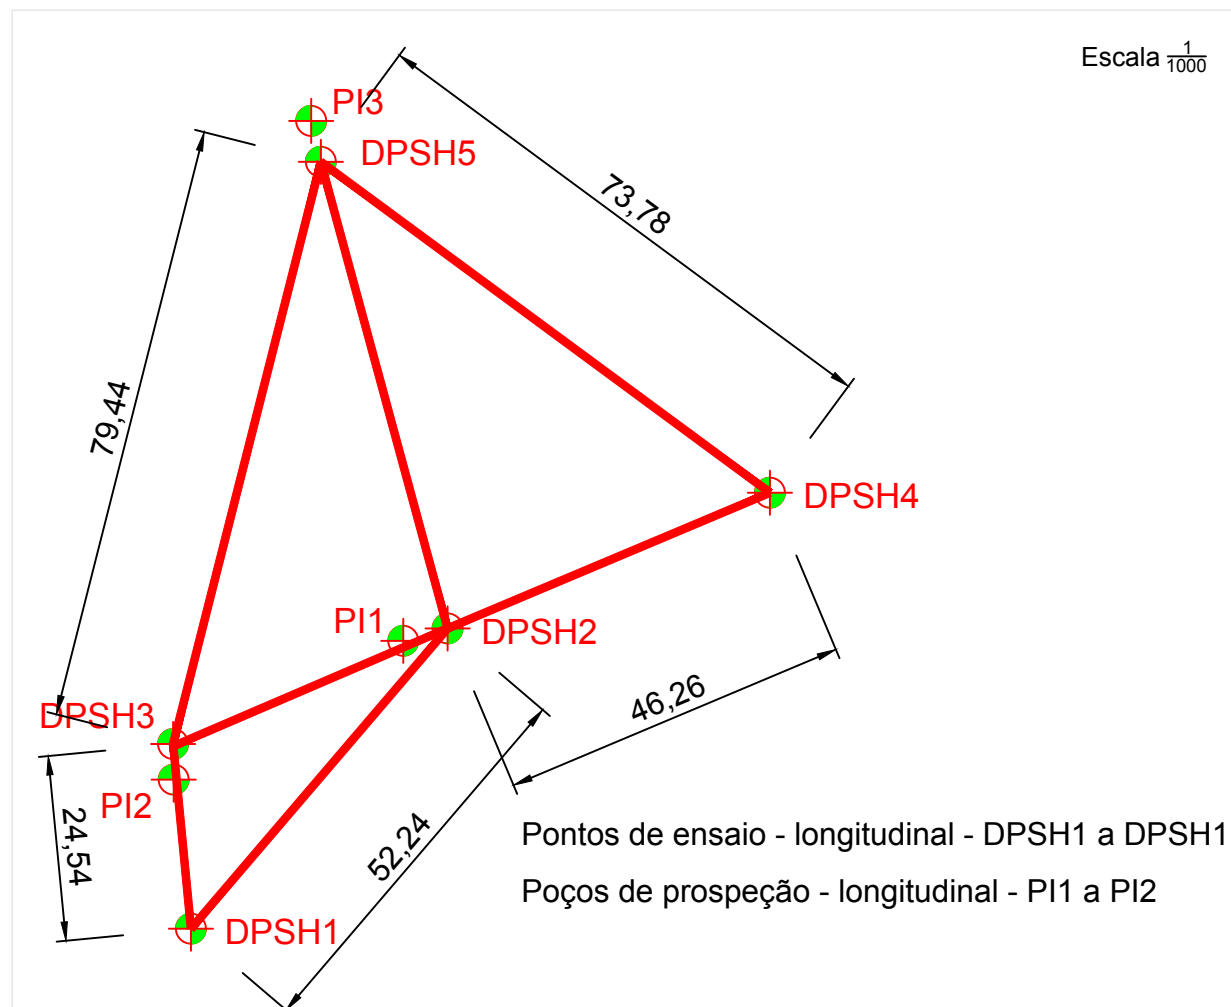
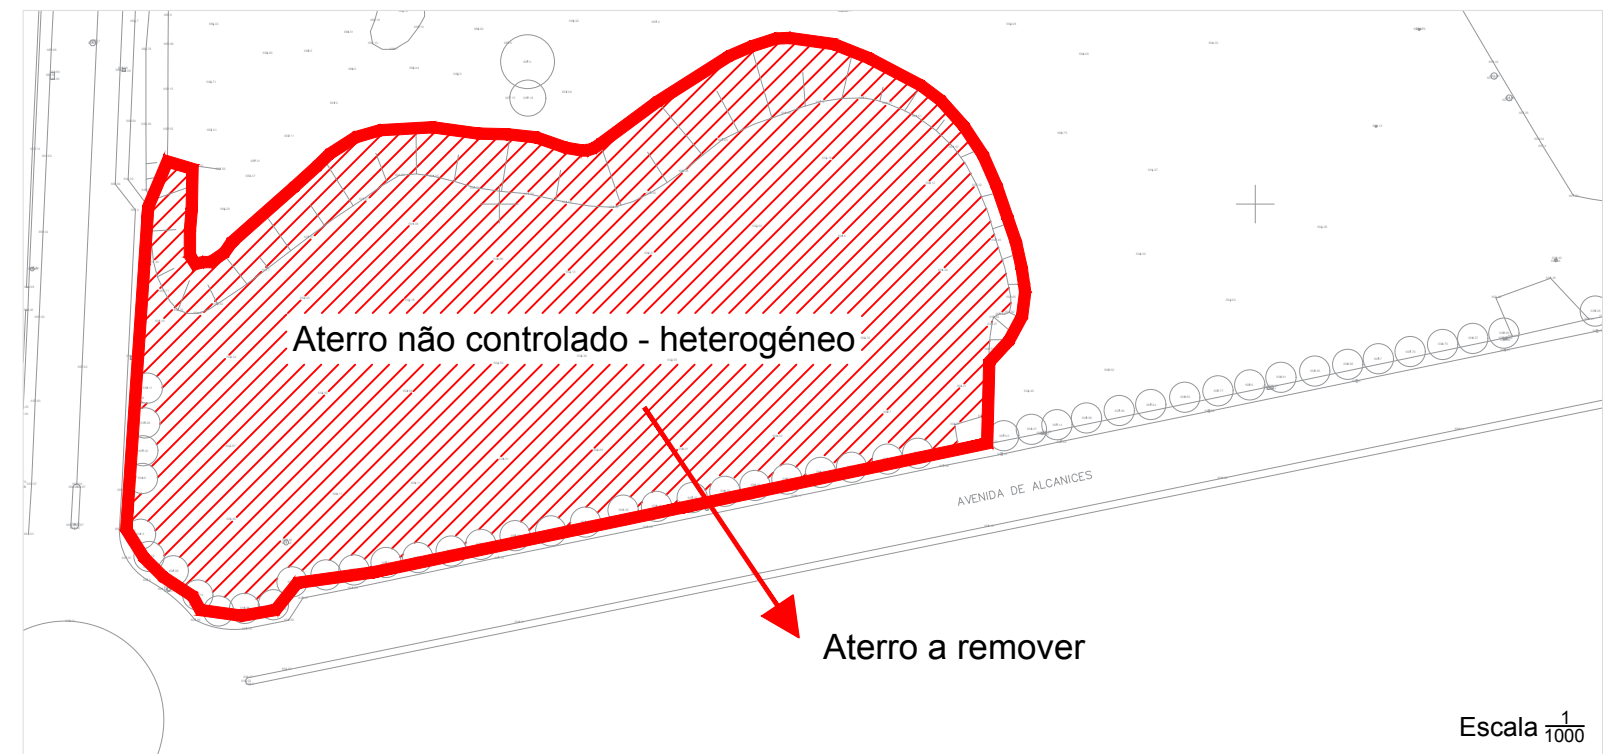
**ANEXO I (Cortes e planta dos pontos de ensaio DPSH e Poços de  
Prospecção)**

- DPSHi - Pontos de realização do Ensaio DPSH  
Dynamic Penetration Super-Heavy
- Pli - Pontos de prospeção/Inspeção

Os pontos de realização dos ensaios DPSH, pontos de caracterização da compactação com o gamadensímetro e dos poços de prospeção geotécnica encontram-se representados no Desenho nº1 do Anexo I.

Em campo (no aterro/solo de fundação), foram realizados dois ensaios com célula radioativa, devidamente identificados no Desenho 1 do Anexo I. Os resultados dos ensaios efetuados encontram-se no Anexo II.

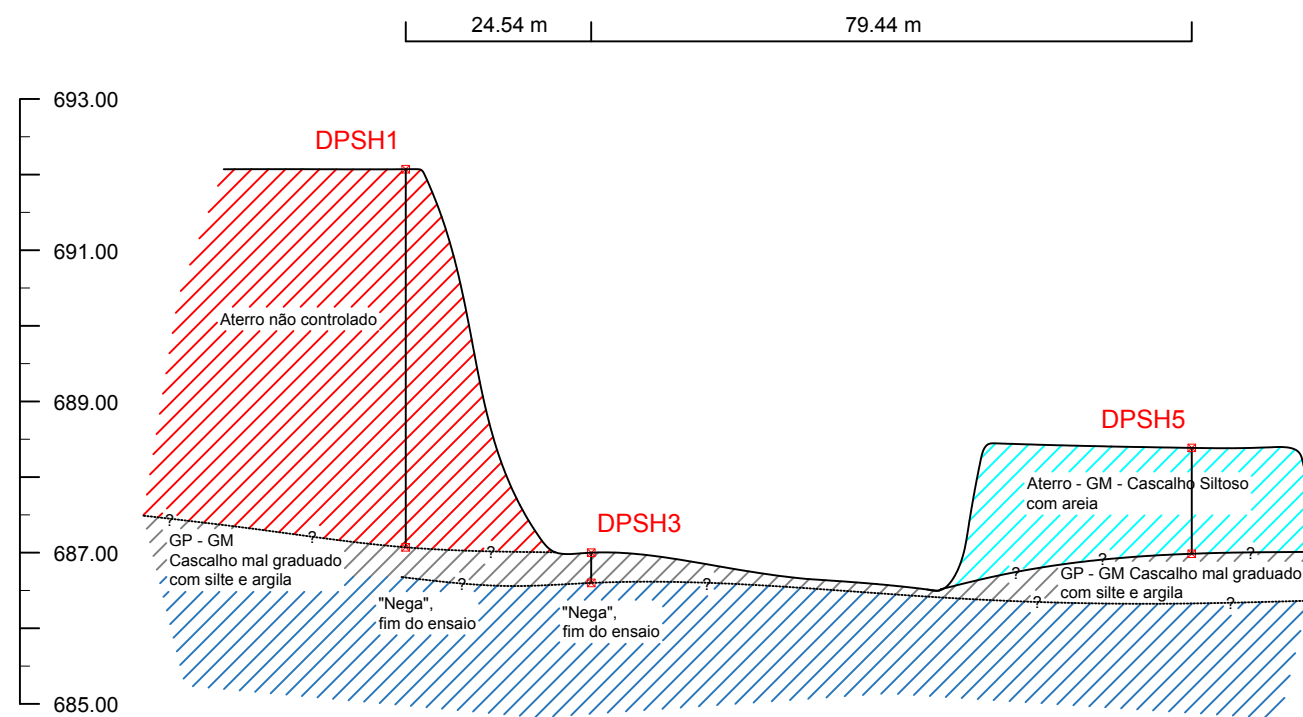
Perfil interpretativo do resultado do ensaio DPSH1, 3 e 5

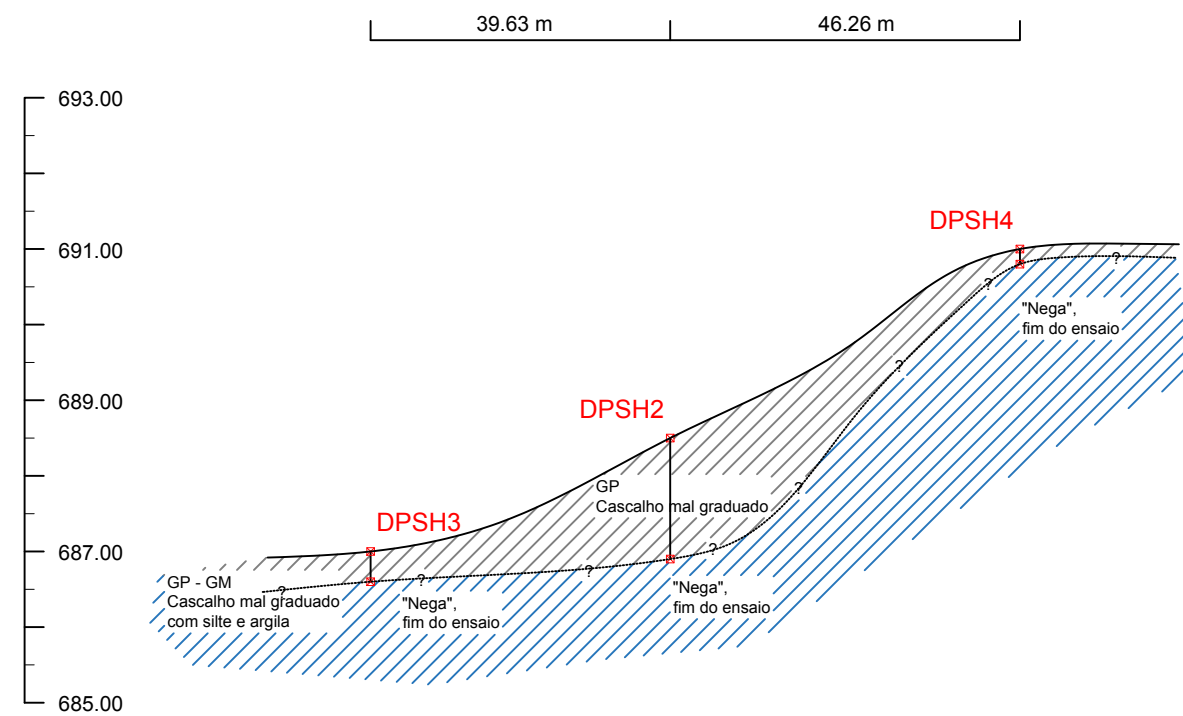
Perfil interpretativo do resultado do ensaio DPSH3, 2 e 4
