Reabilitação construtiva e bioclimática das escolas primárias de Rio de Onor e Cova de Lua

*Dissertação apresentada à Escola Superior de Tecnologia e Gestão para obtenção do
Grau de Mestre em Engenharia da Construção*

**Bragança
2019**

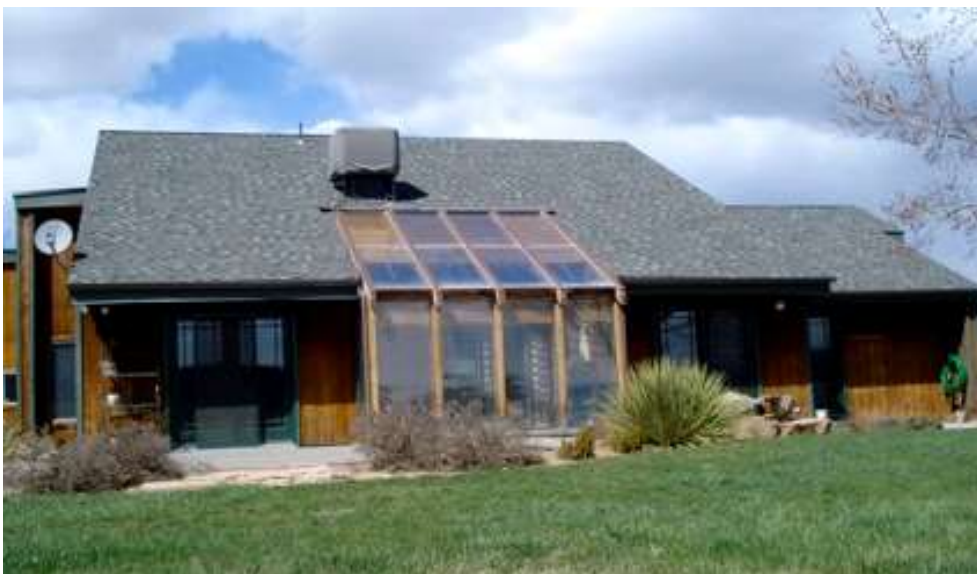
Figura 10 – Exemplo de uma estufa anexa [36]

As estufas são um dos elementos passivos mais comumente utilizados por gerarem ganhos energéticos significativos e serem de fácil concepção, tanto em novas construções, quanto em reabilitações. É possível, em reabilitações, a construção de uma nova área para a estufa, sem precisar de grandes intervenções. Outra abordagem, quando não se dispõe do espaço necessário para uma nova área, é a utilização de sacadas, que facilmente podem se tornar uma estufa no edifício [35]. Na Figura 10, vemos um exemplo de uma estufa anexa:

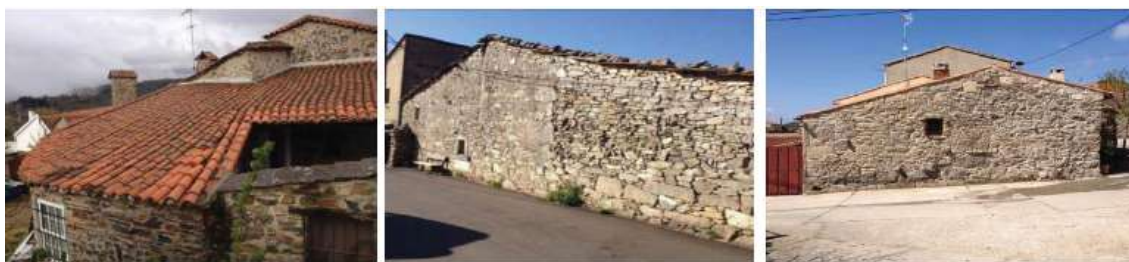
Na região norte de Portugal e na Espanha, como podemos ver na Figura 11, encontram-se diversas construções antigas que, para otimizar estes ganhos, possuem sua cobertura de duas águas assimétrica, com o lado mais extenso voltado para o Sul e a menor para o Norte ou, quando a cobertura possui apenas uma inclinação, voltada para o Sul. A área da envolvente orientada a Norte, por ser menor nas coberturas de duas águas, minimiza as perdas energéticas e atenua o efeito do vento [6].

Figura 11 – Exemplos de cobertura captadora localizadas na região transfronteiriça entre o norte de Portugal e a Espanha [37]

Adaptando esta técnica antiga, os projetos atuais devem buscar combinar estas soluções com a modernidade dos materiais isolantes. Por ser a envolvente que mais recebe raios solares, a cobertura é conseqüentemente a que, principalmente durante as épocas de altas temperaturas, a que possui uma temperatura superficial mais elevada. Esta alta temperatura causa um elevado fluxo de calor descendente, ou seja, do exterior para o interior do edifício, o que é afetado quando a envolvente possui um material isolante, diminuindo os ganhos. Durante as épocas de baixa temperatura, como a temperatura interna do edifício é mais elevada que a externa, o fluxo de calor tem sentido ascendente, ou seja, do lado interno para o lado externo, fenômeno também diminuído pelo material isolante [6].

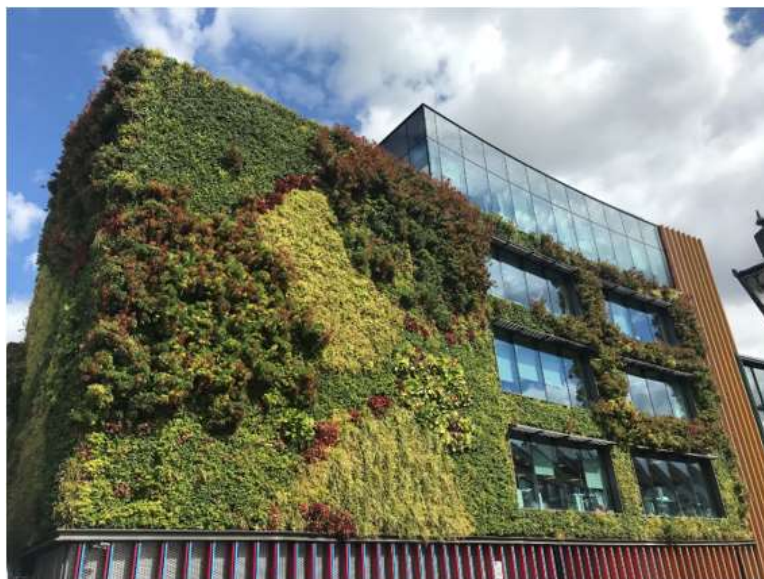
Mais que o desempenho térmico, a parede verde também traz benefícios como o aumento da biodiversidade, melhoria do microclima dos centros urbanos, proteção contra a radiação solar, melhoria no isolamento acústico, sentimento de bem-estar nos utilizadores do edifício e, como consequência, maior durabilidade da construção [6]. A Figura 12 mostra um exemplo de parede verde utilizada em um edifício.

Figura 12 – Edifício em Camden Town, Londres

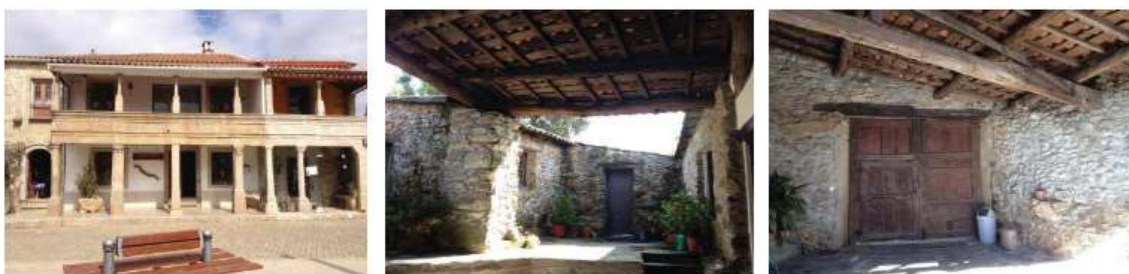
Elemento encontrado nas mais antigas tipologias arquitetônicas, o espaço de transição consiste na área adjacente a envoltente exterior do edifício que serve para passagem gradual entre o ambiente interior e exterior. Ela pode ser encontrada no nível térreo ou no nível superior, na forma de varanda [6], [40]. A Figura 13 mostra alguns exemplos.

Figura 13 – Exemplos de espaços de transição orientado [37]

Além dos aspectos arquitetônicos que estas áreas trazem ao edificado, quando corretamente orientadas e dimensionadas, trazem também benefícios térmicos, auxiliando na diminuição das variações térmicas. Para que isto ocorra, é necessário ter conhecimento sobre o percurso do sol da região na qual o edifício será construído, informação obtida através do estudo solar da região. Como o principal objetivo no inverno é de otimizar os ganhos solares, este elemento deve ser dimensionado de maneira a não impedir a exposição direta das envoltentes e, principalmente, dos envidraçados a radiação solar. Já no verão, como deve-se evitar os ganhos solares, este elemento deve existir de maneira a proporcionar sombreamento nas envoltentes e envidraçados [6]. A Figura 14 mostra o correto funcionamento que esta solução deve proporcionar.

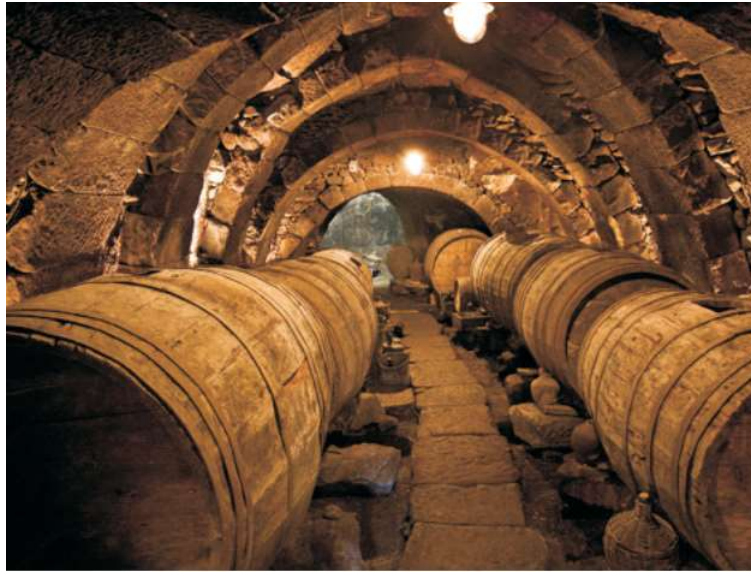
Na região transfronteiriça do norte de Portugal, influenciada pela produção de vinho, estruturas semienterradas são comumente encontradas em espaços que servem para a conservação de vinhos e comidas, justamente pelo controle térmico encontrado

nestas estruturas. A Figura 15 é um exemplo de um depósito de vinho em uma estrutura semienterrada [6].

Figura 15 – Depósito de vinho em uma estrutura semienterrada [6]

Esta solução pode ser utilizada através da adaptação da construção as características do terreno em que a obra será executada. É possível utilizar o desnível de um terreno para a concepção desta estratégia [37].

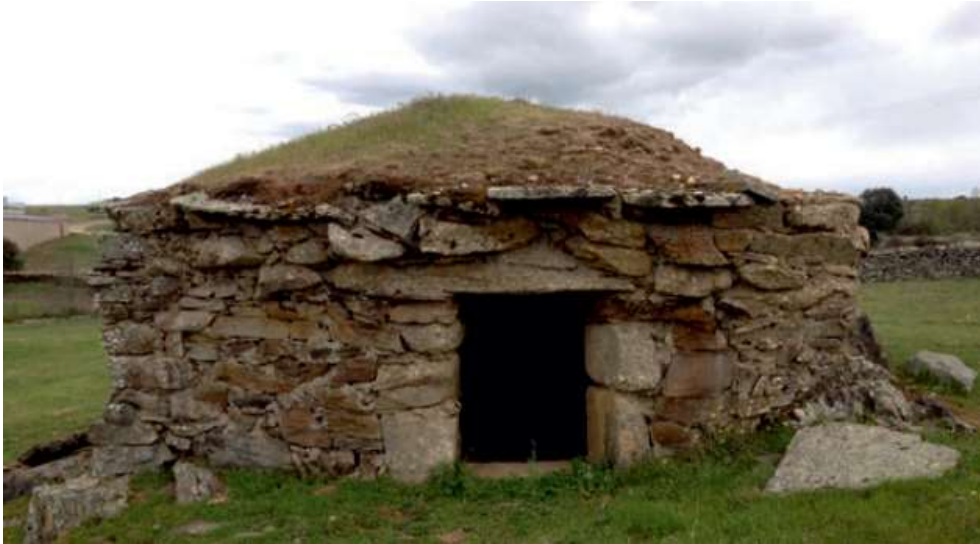
A cobertura verde é um sistema construtivo que, assim como a parede verde, tem com princípio básico a camada de vegetação revestindo a envolvente, podendo ela ser uma cobertura plana ou inclinada. Define desta maneira um espaço verde construído no topo de uma estrutura não natural. Este sistema não se trata de uma solução recentemente inventada, mas sim uma solução construtiva encontrada em construções antigas espalhadas em diversos países. A construção mostrada na Figura 16 se trata de uma estrutura localizada na Espanha e mostra como este sistema construtivo é antigo [6], [41].

Figura 16 – Construção antiga localizada na Espanha com uma cobertura verde [6]

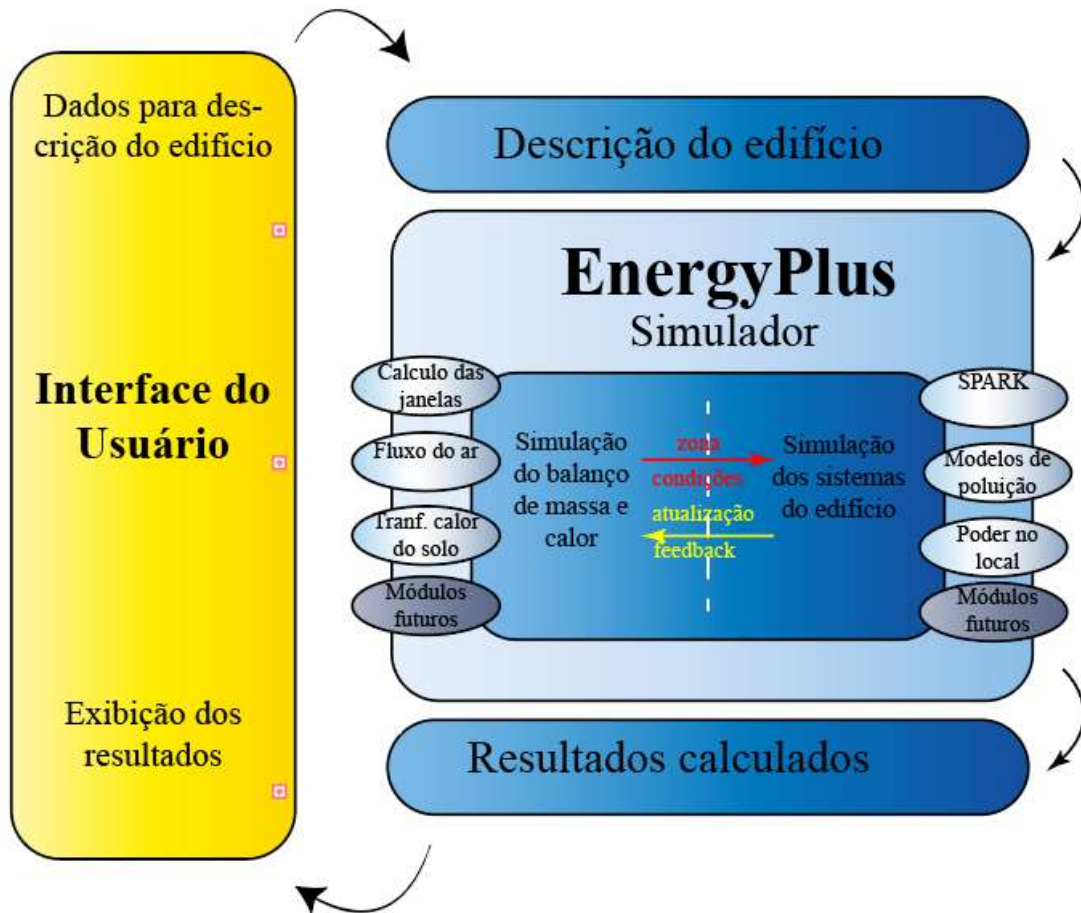
Figura 19 – Fluxograma explicativo do funcionamento do *software EnergyPlus* (adaptado de [47])

Faz-se imprescindível compreender a função de ferramenta que o *EnergyPlus* desempenha na composição de uma base dados a outros *softwares*. Este mecanismo não almeja ser uma interface primária, e sim uma ferramenta de simulação na qual trabalha em conjunto com uma outra ferramenta de inserção de dados. Além disso, não realiza a validação de dados ou aceitabilidade de diversos parâmetros, nem realiza a tentativa de interpretação dos mesmos. Esta ferramenta opera em um sistema padrão de “*garbage in, garbage out*”, ou seja, funciona através de um processo lógico através dos dados inseridos, indiferentemente se estes dados são coerentes ou incoerentes, e quando incoerentes mostra resultados igualmente errôneos [47]. A Figura 19 ilustra a lógica seguida por este *software*.

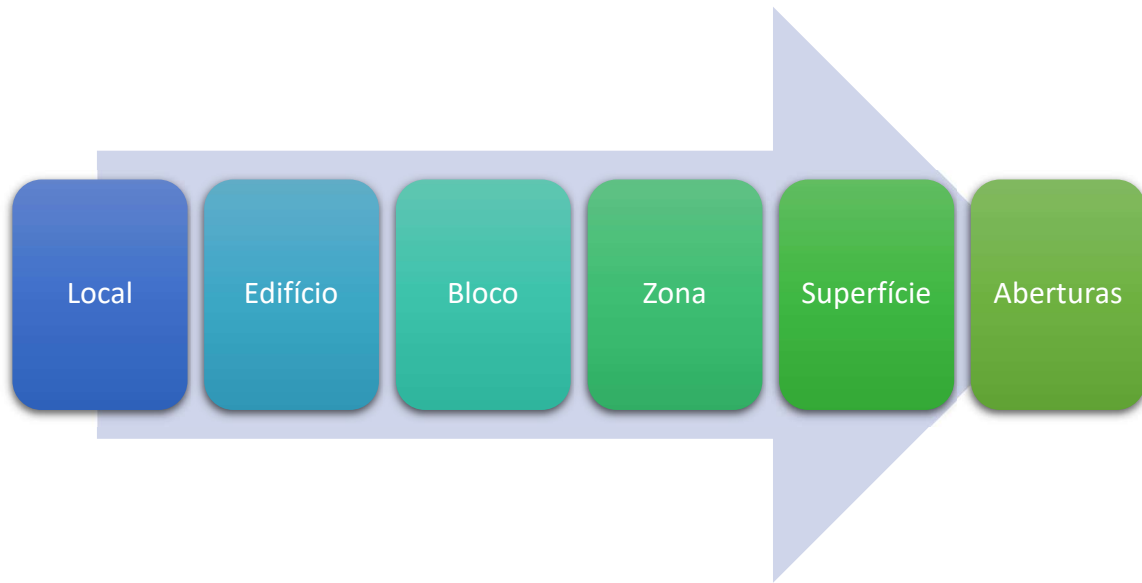
Figura 20 – Fluxograma de inserção de dados no *software DesignBuilder* (adaptado de [46])

superfície das envolventes e, por fim, as aberturas existentes, como mostrado na Figura 20 [46].

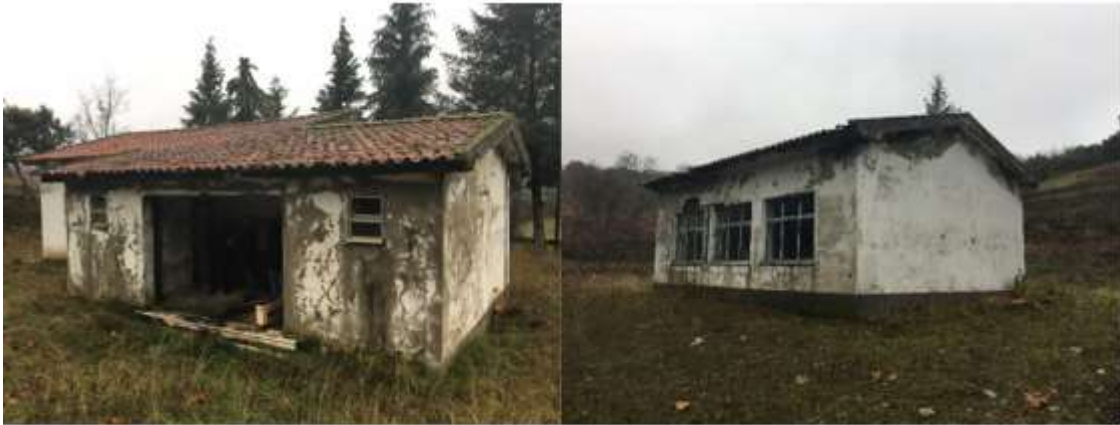
Figura 22 – Fotos da Escola Primária de Cova da Lua

Na sala de aula o soalho é em ripas de madeiras e no restante do edifício em mosaico hidráulico. A Figura 22 mostra como a fachada externa se encontra atualmente. A fachada principal, a que contem os envidraçados, é orientada para oeste.

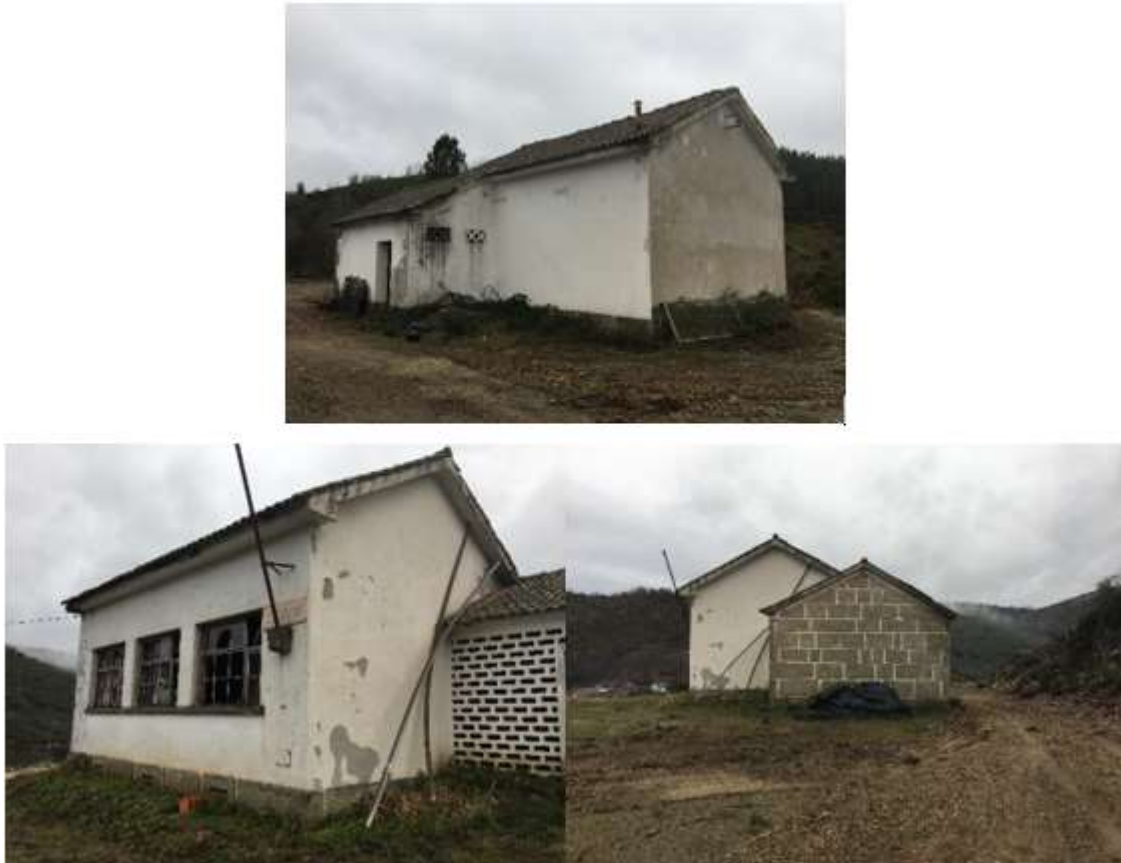
Figura 25 – Fotos da Escola Primária de Rio de Onor

Os desenhos da planta baixa e das fachadas encontram-se em Anexo II. A Figura 25 mostra o atual estado da escola. A fachada principal, a que contem os envidraçados, é orientada para o sul.

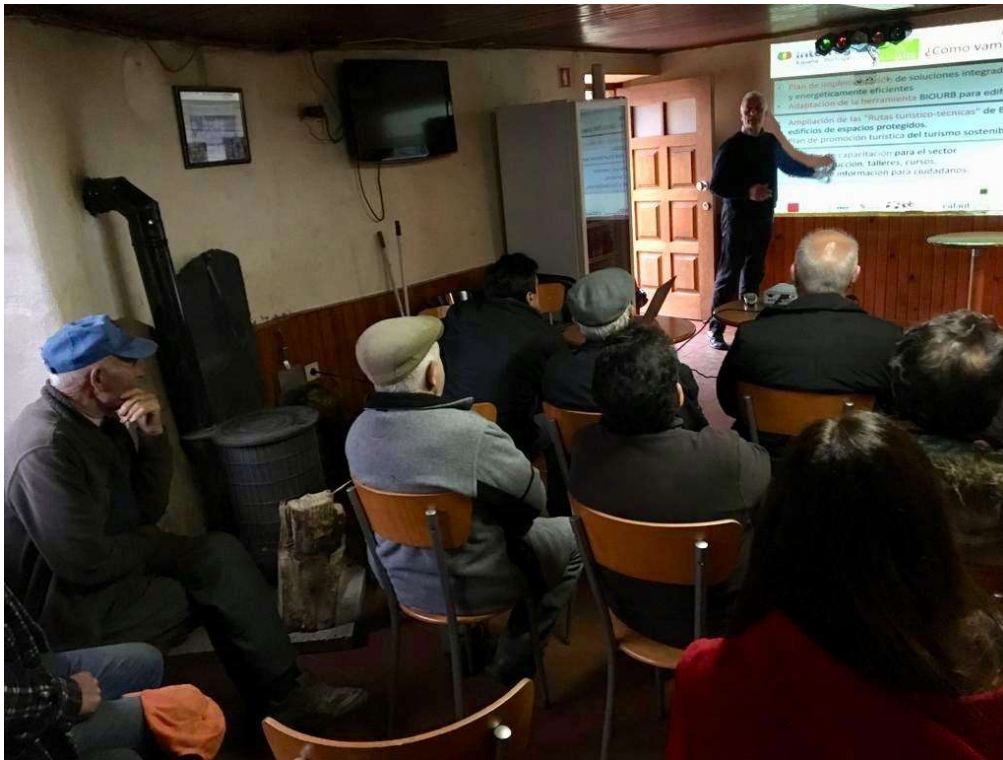
Posteriormente, o profissional responsável pelos projetos apresentou as principais características de cada um deles. Na escola primária de Rio de Onor, afim de se manter o patrimônio visual da construção, o layout será mantido, optando por não realizar grandes mudanças nas fachadas para não comprometer o legado cultural do edifício. A Figura 26 mostra a apresentação do projeto para a comunidade.

Figura 26 – Apresentação do projeto de reabilitação da Escola Primária de Rio de Onor para a comunidade

A principal estratégia será a utilização de envidraçados em uma das fachadas afim de alavancar os ganhos energéticos e a utilização de isolantes e materiais bioconstrutivos, como reboco natural e aglomerado de cortiça nas envolventes.

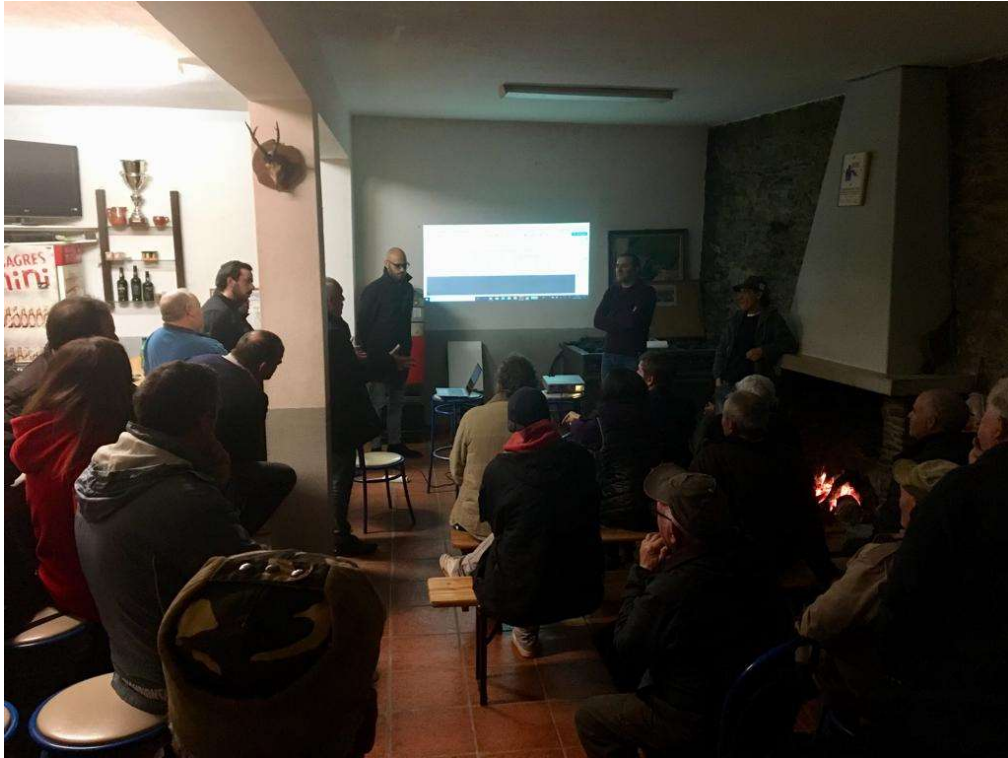
Na escola primária de Cova da Lua será realizado uma intervenção mais drástica e, conseqüentemente, sem a limitação da obrigatoriedade de se manter a aparência da fachada, por se tratar de uma construção mais recente, serão utilizados diferentes tipos de soluções passivas que acompanharão o aumento da área construída da escola. A Figura 27 mostra a apresentação do projeto para a comunidade.

Figura 27 – Apresentação do projeto de reabilitação da Escola Primária de Cova da Lua para a comunidade

Assim como em Rio de Onor, o projeto de reabilitação da Escola Primária de Cova da Lua traz a utilização de materiais bioconstrutivos em suas envolventes e ainda prevê soluções bioclimáticas como a parede verde em duas envolventes e a parede trombe ventilada em parte de uma das suas envolventes.

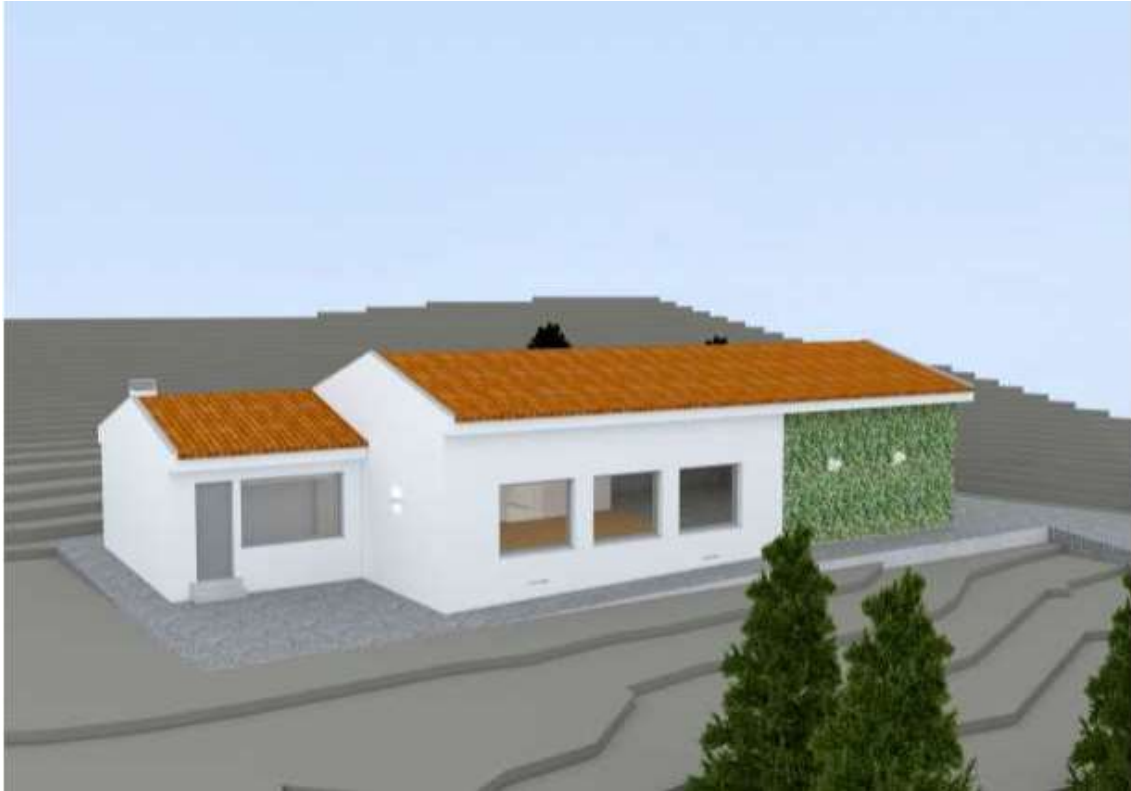
Figura 28 – Projeto de reabilitação da Escola Primária de Cova da Lua [50]

O projeto de reabilitação da Escola Primária de Cova da Lua virá acompanhada de uma mudança de layout, como pode se notar na Figura 28, com o aumento de área construída para atender a demanda dos seus usuários. A antiga escola passará a ser um espaço que servirá à comunidade.

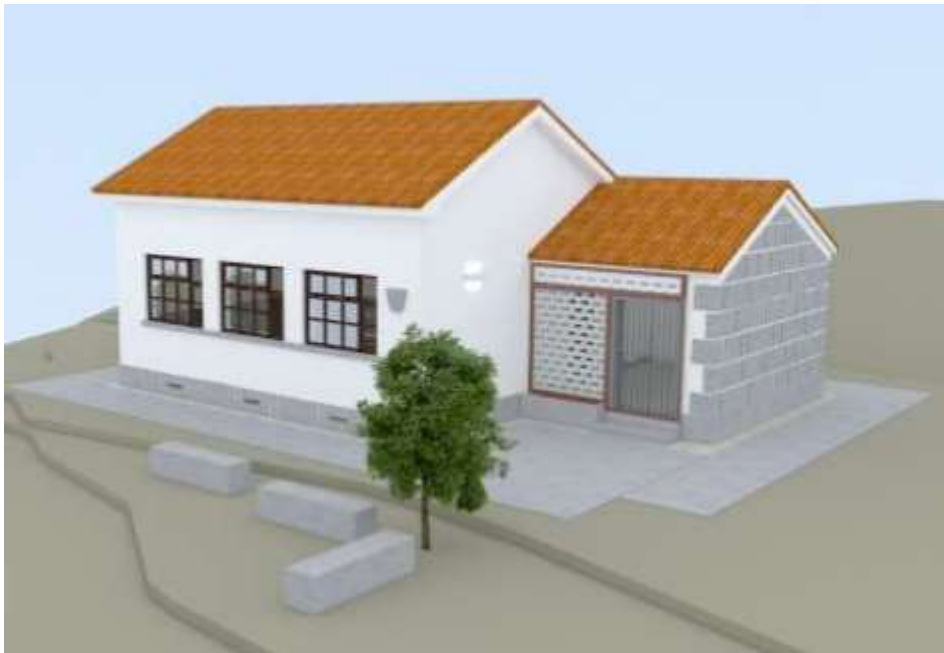
Figura 29 – Projeto de reabilitação da Escola Primária de Rio de Onor [50]

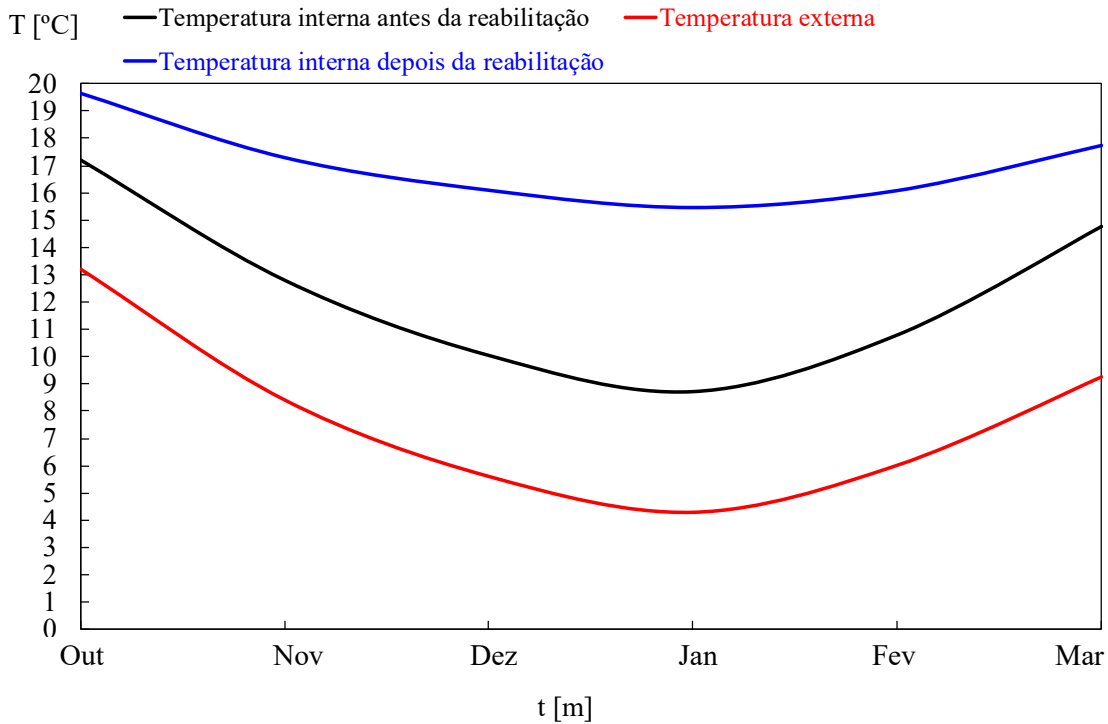
Figura 35 – Temperatura do ar durante a época de aquecimento da Escola Primária de Cova da Lua

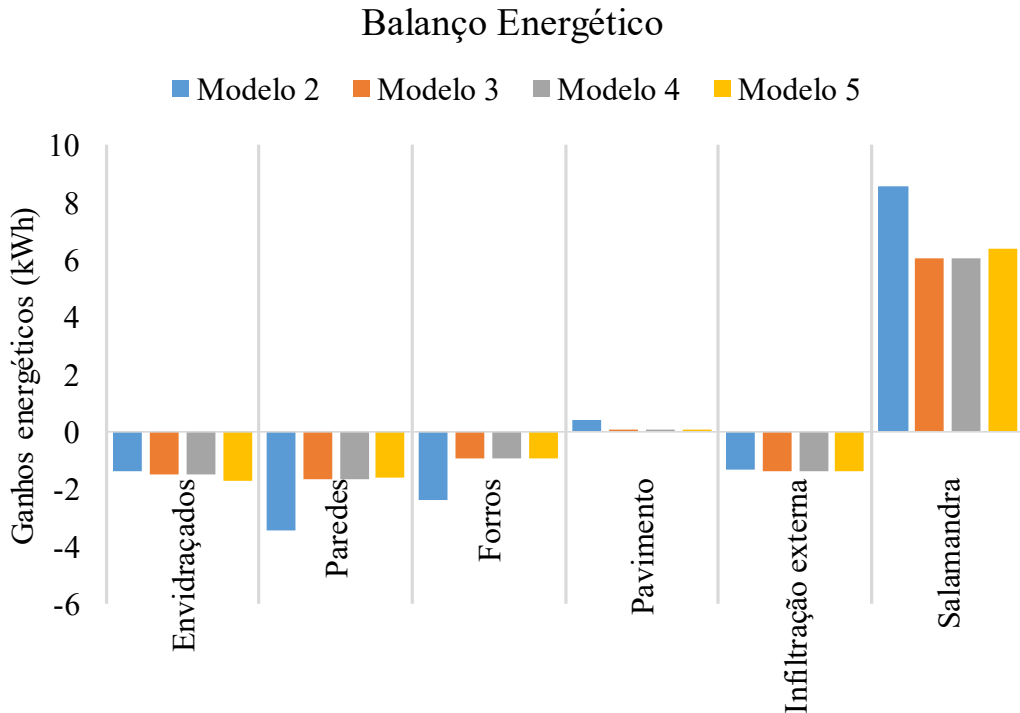
Figura 36 – Balanço energético da época de aquecimento da Escola Primária de Cova da Lua
