## **RELATÓRIO GEOTÉCNICO**

### **Ensaio com Penetrómetro Dinâmico Super Pesado (DPSH)**

**OBRA:** Centro de Valorização e Melhoramento das Raças Autóctones - Malhadas – Miranda do Douro

Bragança, 14 de dezembro de 2021

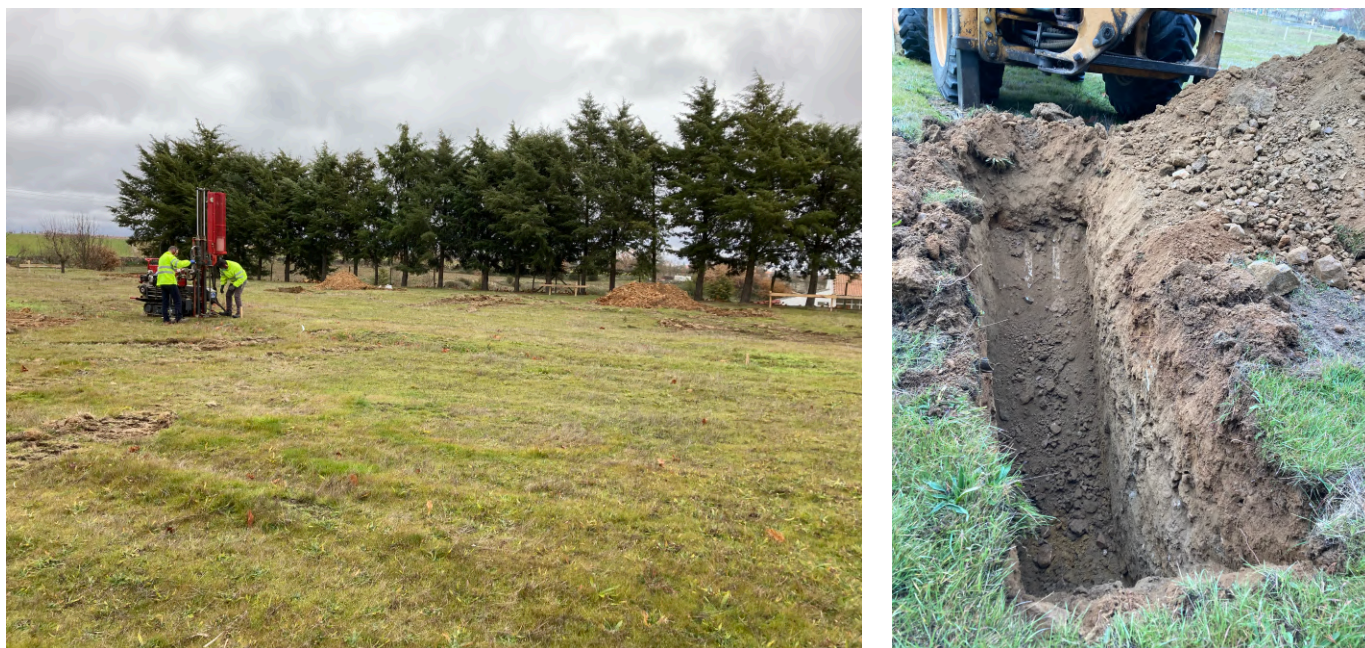
**Figura 2** – Local de realização dos ensaios e equipamento de perfuração.

O estudo de caracterização geotécnica do solo de fundação foi efetuado no dia 7 de dezembro de 2021 e consistiu, na realização de três ensaios DPSH - Penetrómetro Dinâmico Super Pesado, e recolha de amostras de solo para posterior caracterização e identificação em laboratório. A Figura 2 ilustra o local de realização dos trabalhos de prospeção e do equipamento de perfuração.

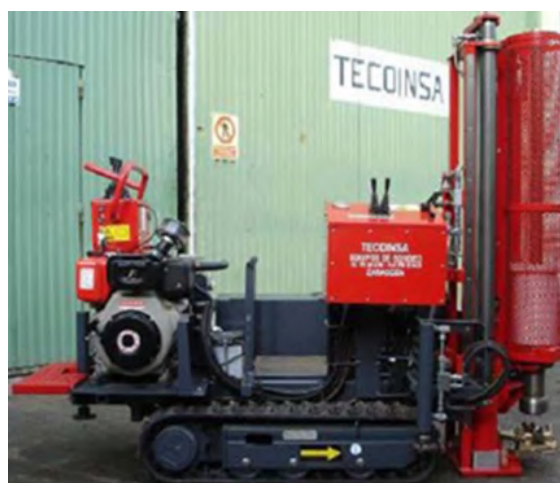
**Figura 3** – Ensaio com penetrómetro dinâmico (DP). Equipamento de ensaio do Instituto Politécnico de Bragança.

O ensaio DPSH consiste na determinação do número de golpes ( $N$ ) de um martelo ou pilão de massa ( $M$ ) em queda livre de uma altura ( $H$ ) sobre o conjunto constituído, de cima para baixo por um batente, um trem de varas e uma ponta cónica (cuja base tem área  $A$ ), para que ocorra determinado comprimento de penetração

(L). O diâmetro das varas é inferior ao da base do cone da ponta donde resulta a resistência à penetração apenas de forças de reação do terreno sobre a superfície cônica da ponta.

A resistência à penetração é definida como o número de pancadas necessárias para cravar o penetrômetro de uma dada distância (10 ou 20 cm) –  $N_{10}$  ou  $N_{20}$ . É efetuado um registo contínuo e não existe recolha de amostra.

O ensaio DPSH consiste na cravação de uma ponteira normalizada no terreno, com o objetivo de aferir a resistência dinâmica aparente e a tensão admissível (ver Figura 3).

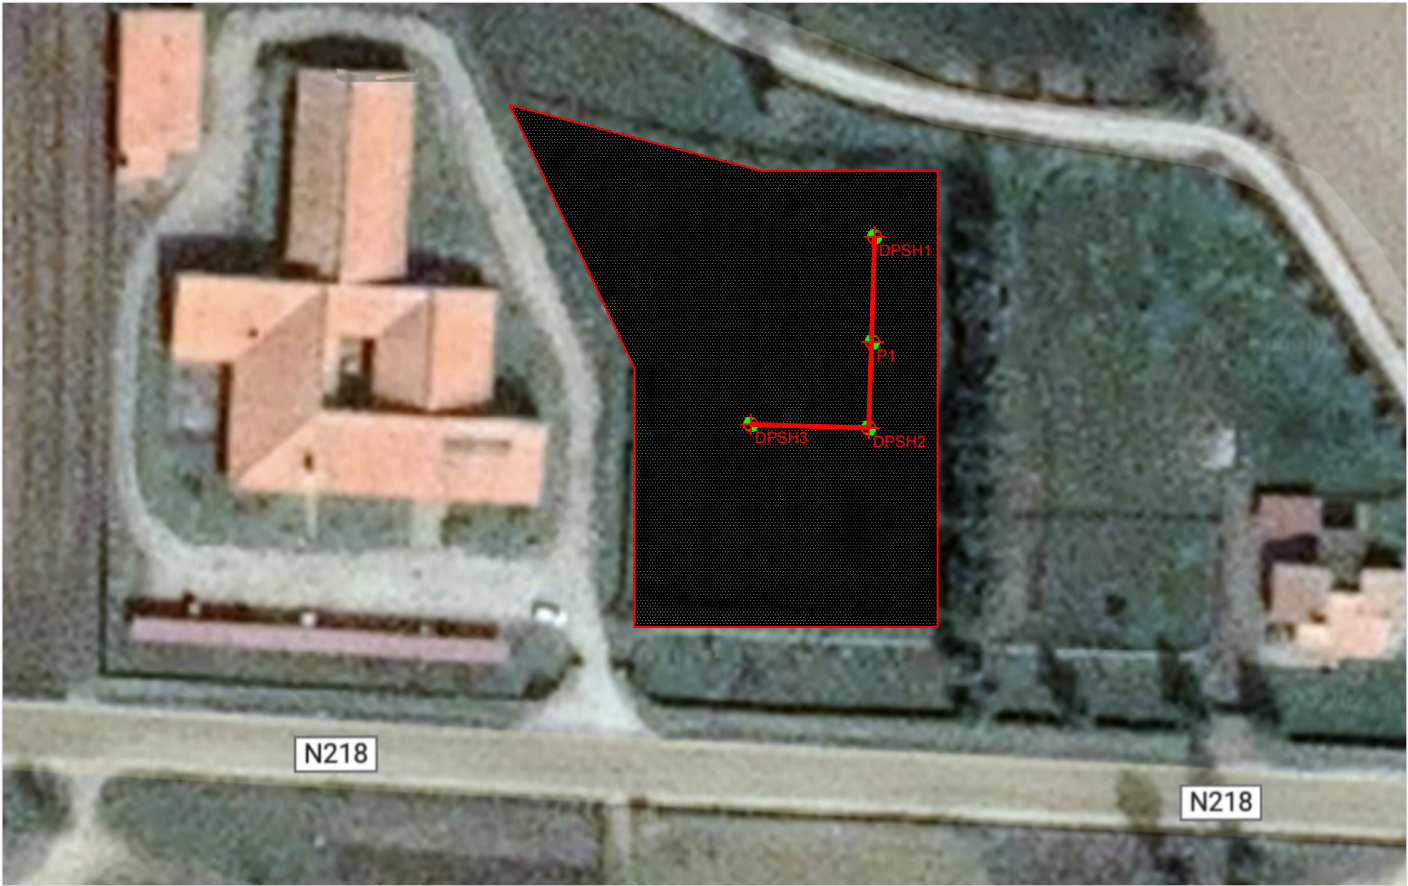
- + **DPSHi** - Pontos de realização do Ensaio DPSH Dynamic Penetration Super-Heavy
- + **Pli** - Pontos de prospeção/Inspeção

Os pontos de realização dos ensaios DPSH encontram-se representados no Desenho nº1 do Anexo I.
