Formação de ravinas: significância para a perda de solo por erosão hídrica

Rosário Franco¹, Felícia Fonseca^{2*}, Tomás Figueiredo²

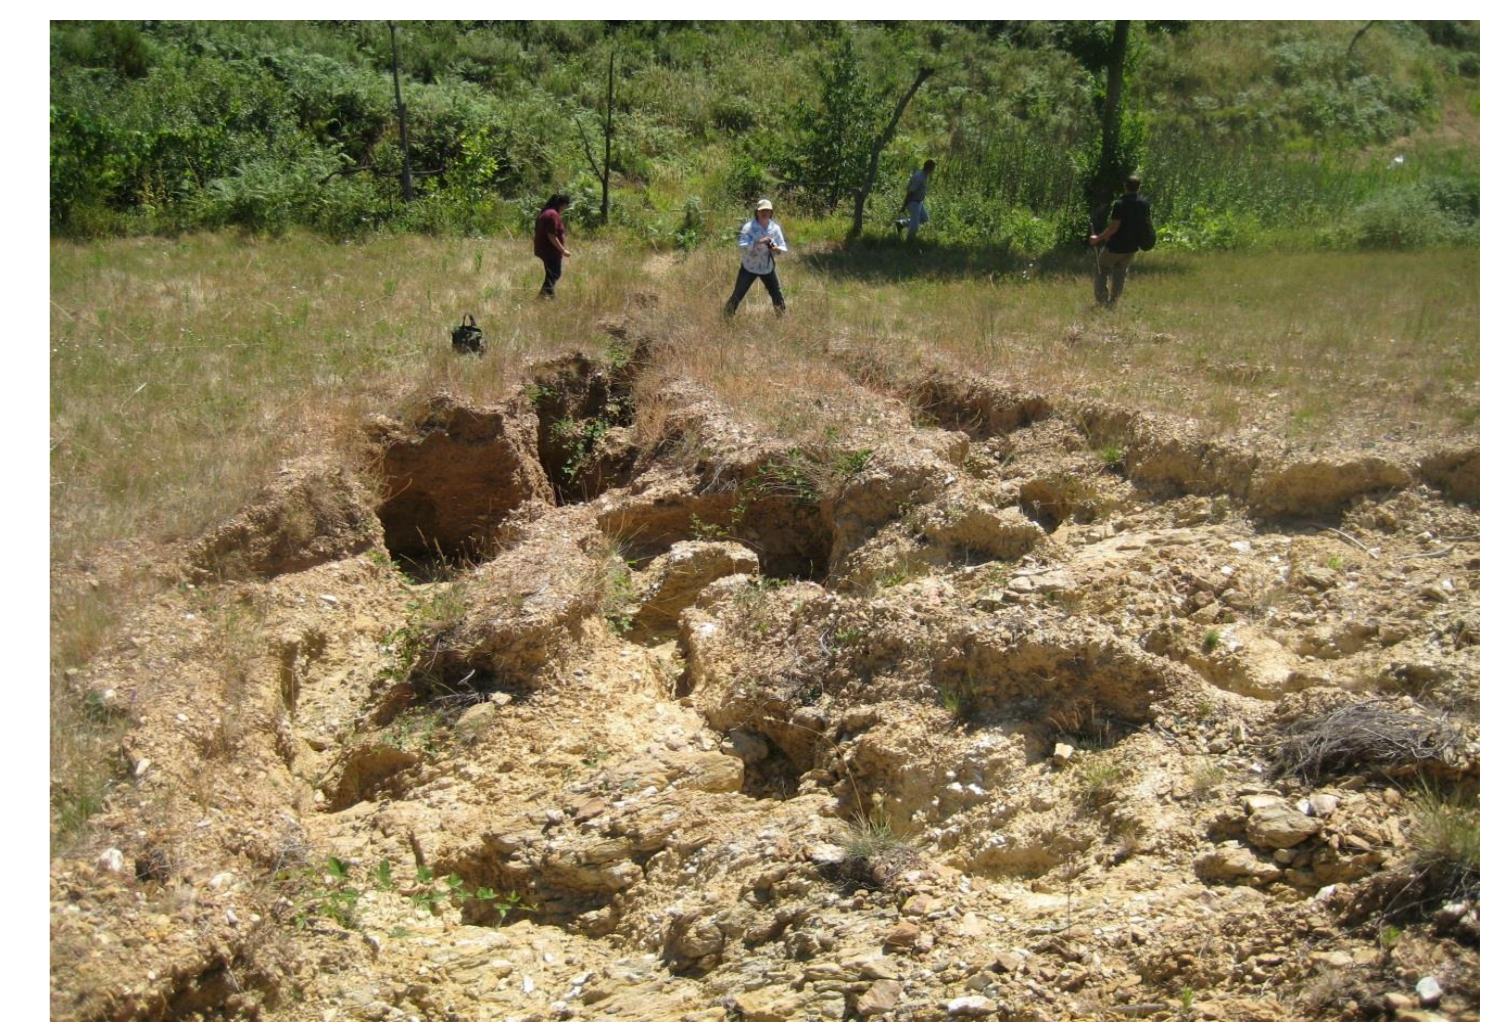
- Através da análise dos perfis longitudinais das ravinas, e dos gráficos que relacionam a profundidade com a largura, pode-se concluir que não existe uma relação entre as variáveis profundidade e largura da ravina, atingindo estas as maiores profundidades e menores larguras (estreitamento), sensivelmente no troço médio, o que poderá estar relacionado com as características do depósito de vertente por onde evoluiu.
