RELATÓRIO GEOTÉCNICO

Ensaio com Penetrómetro Dinâmico Super Pesado (DPSH)

OBRA: Empreitada de Demolições, Aterro e Muro Suporte da Plataforma na Unidade de Benlhevai-Vila Flor”, em Benlhevai - Vila Flor

LOCAL: Benlhevai – Vila Flor

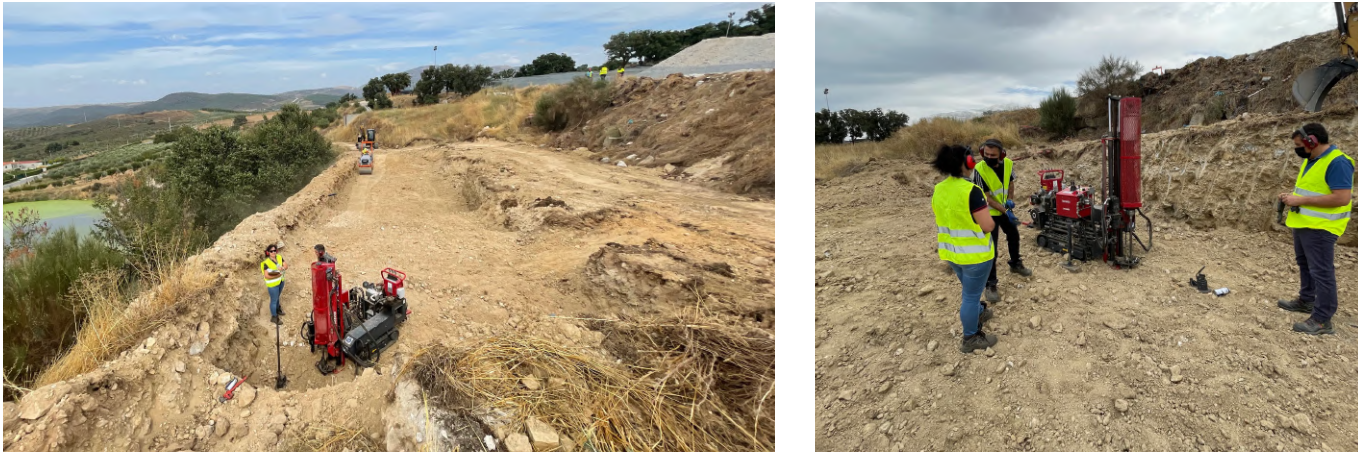
Figura 2 – Local de realização dos ensaios e equipamento de perfuração.

O estudo de caracterização geotécnica do solo de fundação foi efetuado no dia 6 de setembro de 2021 e consistiu, na realização de quatro ensaios DPSH - Penetrómetro Dinâmico Super Pesado, e recolha de amostras de solo para posterior caracterização e identificação em laboratório. A Figura 2 ilustra o local de realização dos trabalhos de prospeção e do equipamento de perfuração.

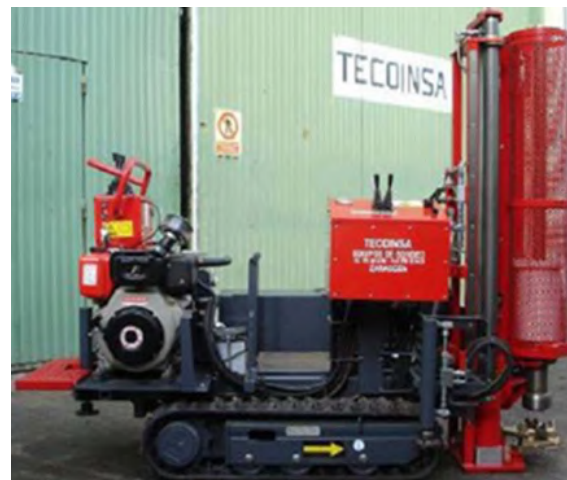
Figura 3 – Ensaio com penetrómetro dinâmico (DP). Equipamento de ensaio do Instituto Politécnico de Bragança.

O ensaio DPSH consiste na cravação de uma ponteira normalizada no terreno, com o objetivo de aferir a resistência dinâmica aparente e a tensão admissível (ver Figura 3).

- Dynamic probing light - DPL (m=10kg)
- Dynamic probing medium - DPM (m=30kg)
- Dynamic probing heavy - DPH (m=50kg)
- Dynamic probing super heavy - DPSH (m=63,5kg)

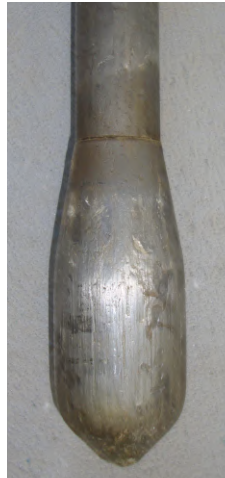
Figura 4 – Vara e ponteira usada no DPSH

O ensaio DPSH consiste na determinação do número de golpes (N) de um martelo ou pilão de massa (M) em queda livre de uma altura (H) sobre o conjunto constituído, de cima para baixo por um batente, um trem de varas e uma ponta cónica (cuja base tem área A), para que ocorra determinado comprimento de penetração (L). O diâmetro das varas é inferior ao da base do cone da ponta donde resulta a resistência à penetração apenas de forças de reação do terreno sobre a superfície cónica da ponta.

A resistência à penetração é definida como o número de pancadas necessárias para cravar o penetrómetro de uma dada distância (10 ou 20 cm) – N_{10} ou N_{20} . É efetuado um registo contínuo e não existe recolha de amostra.

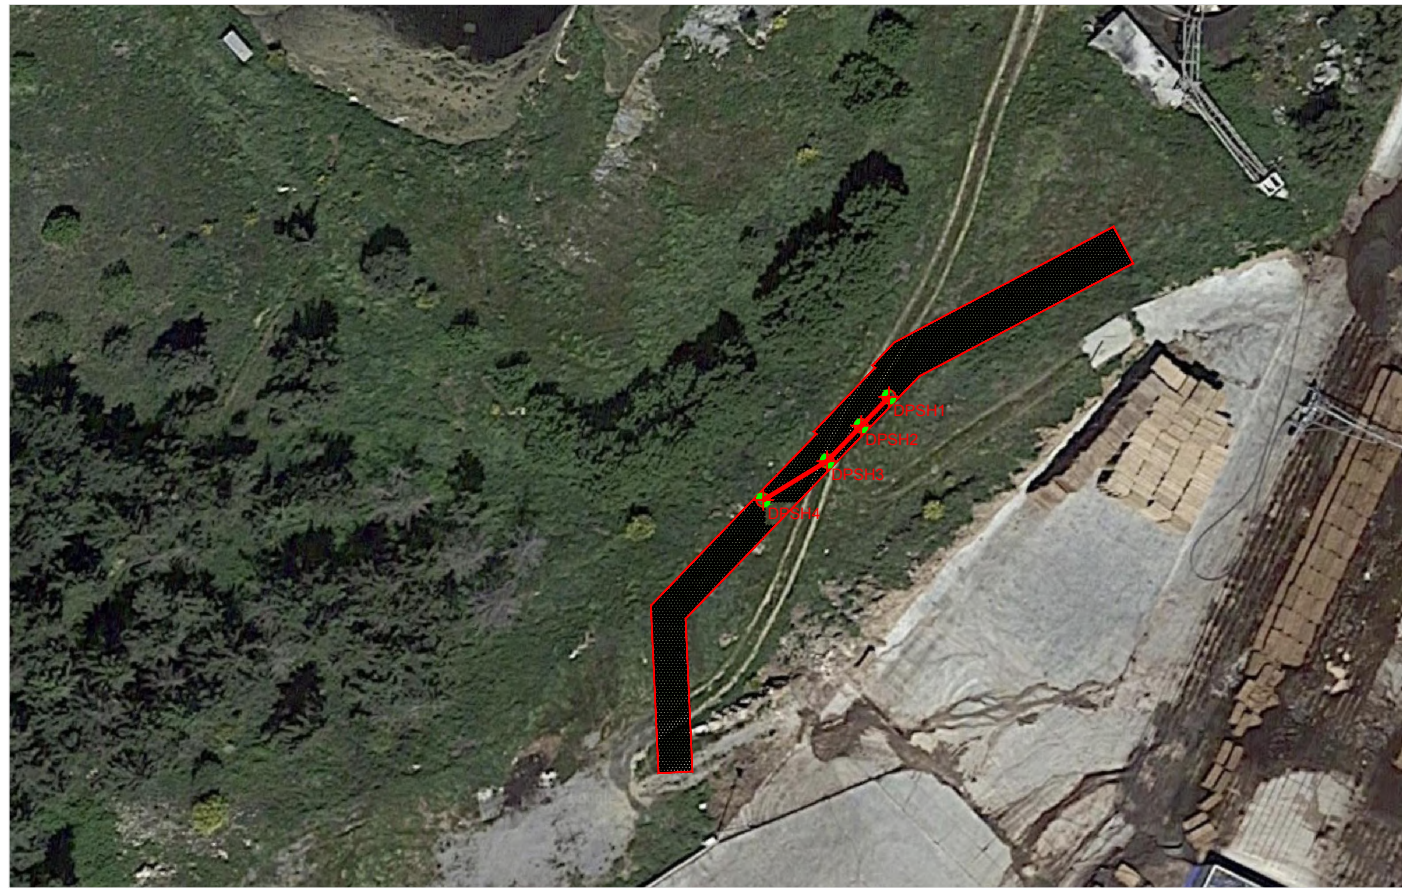
ANEXO I (Cortes e planta dos pontos de ensaio DPSH)

**DPSHi** - Pontos de realização do Ensaio DPSH Dynamic Penetration Super-Heavy

Os pontos de realização dos ensaios DPSH encontram-se representados no **Desenho nº1 do Anexo I**.

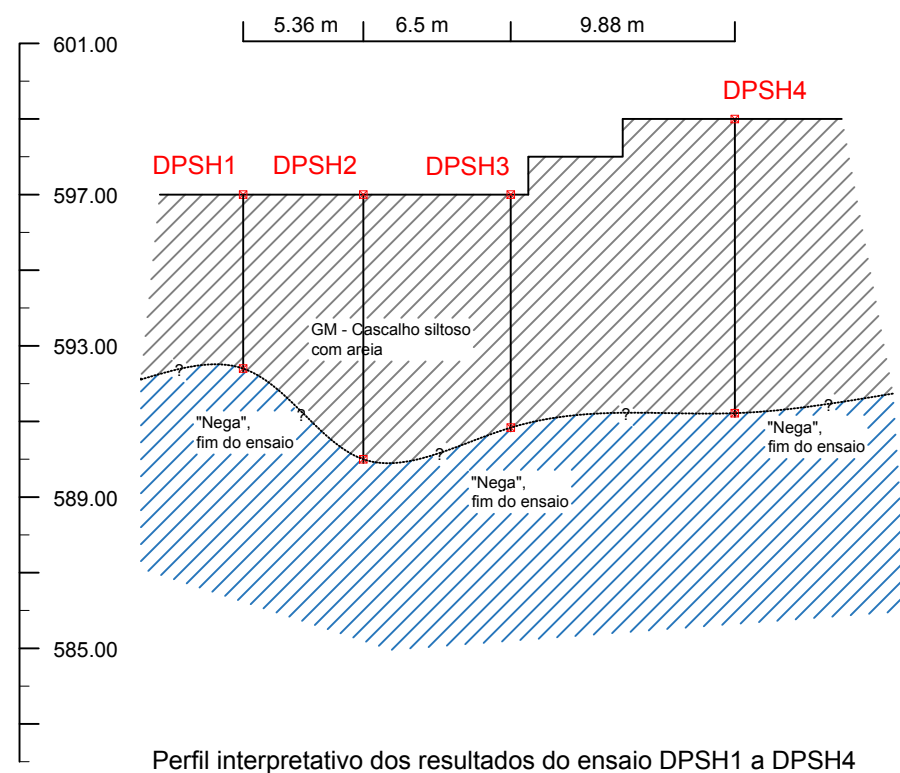
Perfil interpretativo dos resultados do ensaio DPSH1 a DPSH4

Da análise dos resultados dos ensaios, é possível observar que as profundidades de ensaio foram de 4,6 metros para o DPSH1, 7,0 metros para o DPSH2, 6,2 metros no DPSH3 e de 7,8 metros para o DPSH4. O valor do N_{20} médio, sem considerar a nega (último valor de cada ensaio) é igual a 16,8. Este valor permite considerar que se trata de um solo com compactidade média (mediamente compacto). Ao longo da realização dos quatro ensaios DPSH, foi possível verificar que a ponteira e as varas, quando extraídas do solo, não apresentavam humidade, o que permite concluir a não presença de água no solo.

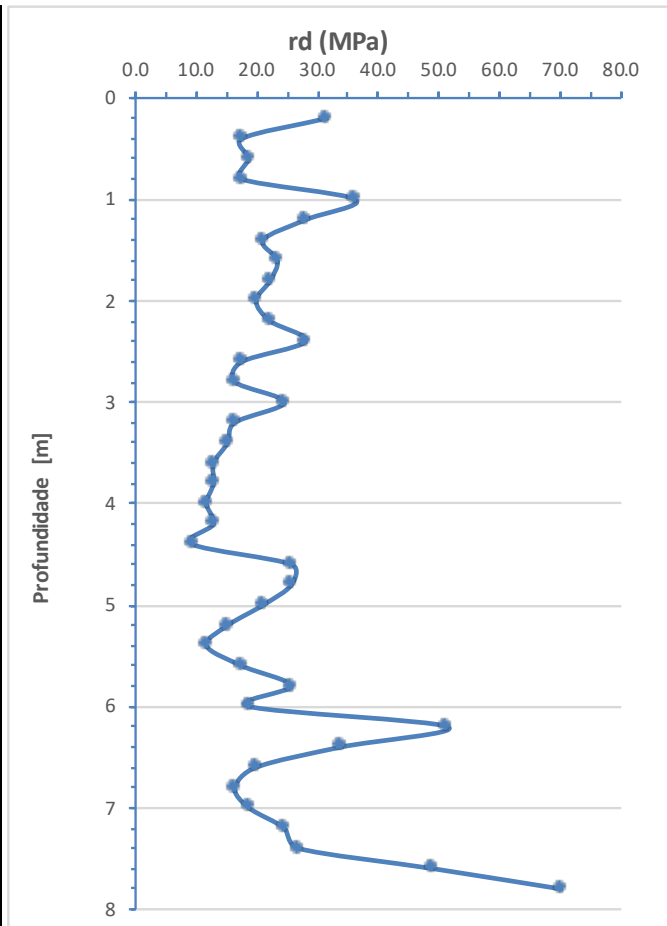
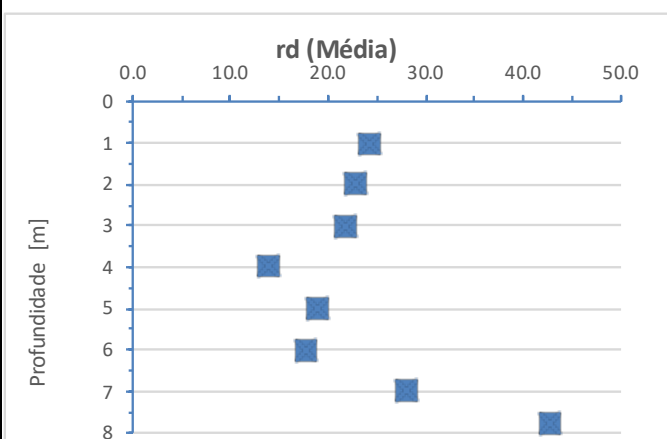
INSTITUTO POLITÉCNICO DE BRAGANÇA Escola Superior de Tecnologia e Gestão		Ensaios de Penetração com DPSH				
		Posição:	4	Sondagem nº:	P4	
		Coordenadas	Este:		Direita do eixo:	
			Norte:			
Data:	06/09/21	Nível de água:	Não detectado			
Cliente:	CAPSFIL - Carlos Augusto Pinto dos Santos e Filho, S.A.		Obra:	Aterro e muro de suporte da plataforma na unidade de Benlhevai Vila Flor"		
			Local:	Benlhevai-Vila Flor

Z(m)	r _d	Z(m)	r _d	Z(m)	r _d
0.2	31.54	4.2	12.85	8.2	
0.4	17.52	4.4	9.34	8.4	
0.6	18.69	4.6	25.70	8.6	
0.8	17.52	4.8	25.70	8.8	
1	36.21	5	21.02	9	
rd (Méd)	24.29	rd (Méd)	18.92	rd (Méd)	#DIV/0!
1.2	28.03	5.2	15.18	9.2	
1.4	21.02	5.4	11.68	9.4	
1.6	23.36	5.6	17.52	9.6	
1.8	22.19	5.8	25.70	9.8	
2	19.86	6	18.69	10	
rd (Méd)	22.89	rd (Méd)	17.75	rd (Méd)	#DIV/0!
2.2	22.19	6.2	51.39	10.2	
2.4	28.03	6.4	33.87	10.4	
2.6	17.52	6.6	19.86	10.6	
2.8	16.35	6.8	16.35	10.8	
3	24.53	7	18.69	11	
rd (Méd)	21.72	rd (Méd)	28.03	rd (Méd)	#DIV/0!
3.2	16.35	7.2	24.53	11.2	
3.4	15.18	7.4	26.86	11.4	
3.6	12.85	7.6	49.06	11.6	
3.8	12.85	7.8	70.08	11.8	
4	11.68	8		12	
rd (Méd)	13.78	rd (Méd)	42.63	rd (Méd)	#DIV/0!
