COMPORTAMENTO DE PILARES DE BETÃO ARMADO REFORÇADOS COM LAMINADOS DE FIBRAS DE CARBONO

SUMÁRIO

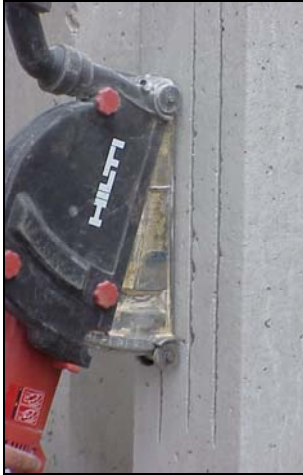
Figura 3 - Abertura das ranhuras.

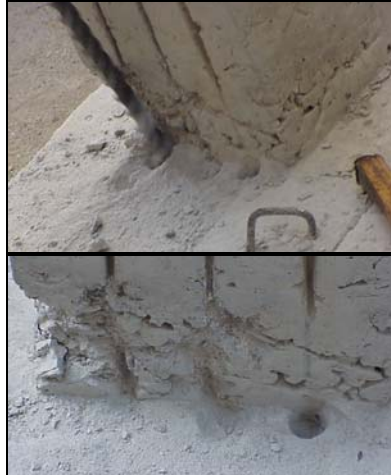
Figura 4 - Abertura dos buracos de fixação dos laminados à sapata.

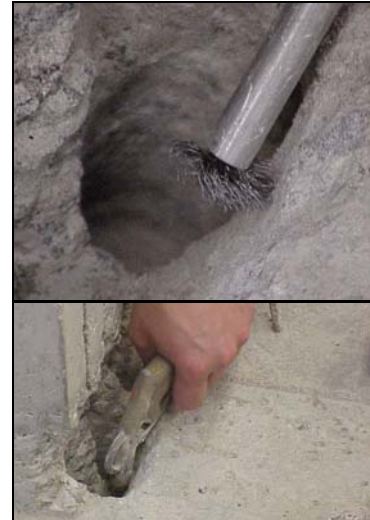
Figura 5 - Limpeza dos buracos de fixação dos laminados à sapata.

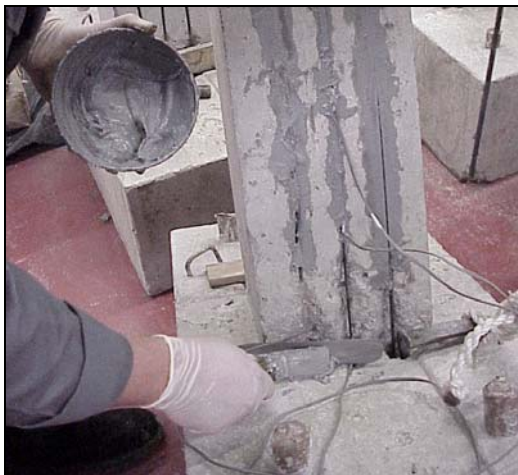
Figura 6 - Fixação dos laminados a um elemento de pilar.

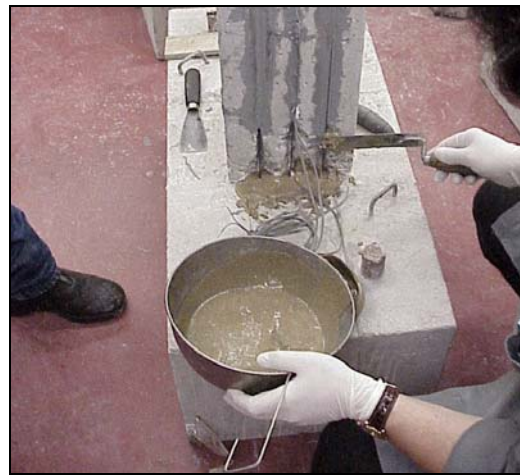
Figura 7 - Aplicação da argamassa epóxida nos buracos de fixação dos laminados à sapata.

constituída por uma parte (em peso) de um composto epóxico e três partes (em peso) de areia fina previamente lavada e seca (Figura 7). O composto epóxico era constituído por duas partes de resina epóxida e uma parte de endurecedor.

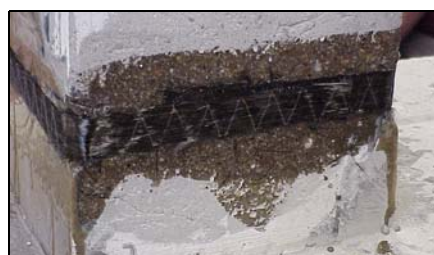
Figura 9 – Aplicação de faixa de tecido de fibras de carbono na substituição de estribos cortados.

Nos pilares *P10bCR*, *P12bCR* e *P16bCR* da série E5, o estribo mais próximo da sapata tinha um recobrimento menor que o necessário à colocação dos laminados, consequência de deficiente posicionamento da armadura deste pilares durante a fase da sua betonagem, pelo que foi necessário cortar este estribo de forma a possibilitar o devido posicionamento dos laminados. O reforço proporcionado pelos estribos foi garantido pela aplicação de duas faixas de tecido de fibras de carbono 240, com 25 mm de largura e empalme de 150 mm (Figura 9). A área da secção do tecido foi determinada igualando a força que um ramo de estribo garante no início da cedência do seu aço, à força suportada pelo tecido na sua rotura.

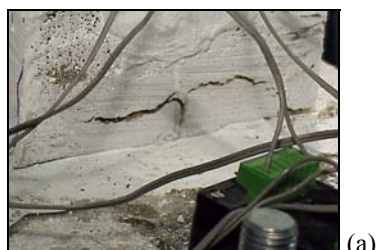
Figura 18 – Deficiências no reforço do pilar *P16aCR*.

Na Tabela 5 verificou-se que nos pilares *P16aCR* e *P16bCR* se registou um decréscimo da capacidade de carga com a aplicação dos laminados de fibras de carbono. Durante o processo de reforço do pilar *P16aCR* fendas com considerável abertura não foram seladas. Além disto, a argamassa epóxida apresentou dificuldades de endurecimento (provavelmente motivadas por a temperatura do adesivo poder ter excedido a temperatura crítica [5]), tendo mesmo surgido uma fenda nesta argamassa (ver Figura 18a). Por estes motivos, durante o ensaio do pilar *P16aCR* a fractura localizou-se na fenda de maior abertura (ver Figura 18b), conduzindo a um acréscimo de tensão nos laminados, nessa secção, e à rotura precoce destes.

Estes factos revelam a necessidade de selagem das fendas existentes e do controlo rigoroso da qualidade dos materiais utilizados no reforço.

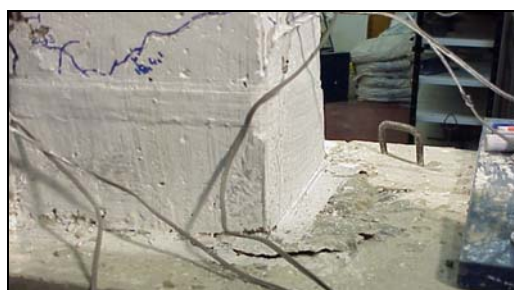
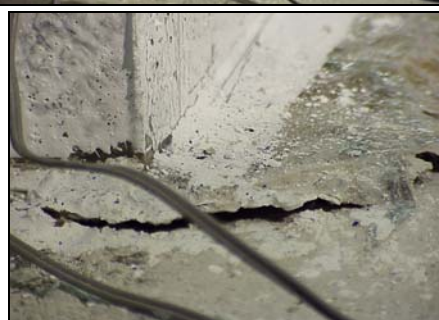
Figura 19 – Deficiências no reforço do pilar *P16bCR*.

No pilar *P16bCR* a argamassa epóxida também apresentou problemas de endurecimento, pelo que durante o ensaio a argamassa de enchimento dos furos de fixação dos laminados à sapata foi perdendo aderência ao betão (ver Figura 19), resultando num reforço ineficaz.
