# RELATÓRIO TÉCNICO

Nota técnica: 01/2009

O presente relatório tem como objectivo a elaboração de um parecer técnico sobre averiguação de novos estudos/ensaios referentes à qualidade e resistência do Betão utilizado na estrutura que desabou na Obra do Solar dos Pimenteais, em Castelo Branco, Mogadouro.

# DETERMINAÇÃO DA RESISTÊNCIA À COMPRESSÃO DO BETÃO APLICADO NA OBRA DO “SOLAR DOS PIMENTEIS – CASTELO BRANCO – MOGADOURO”

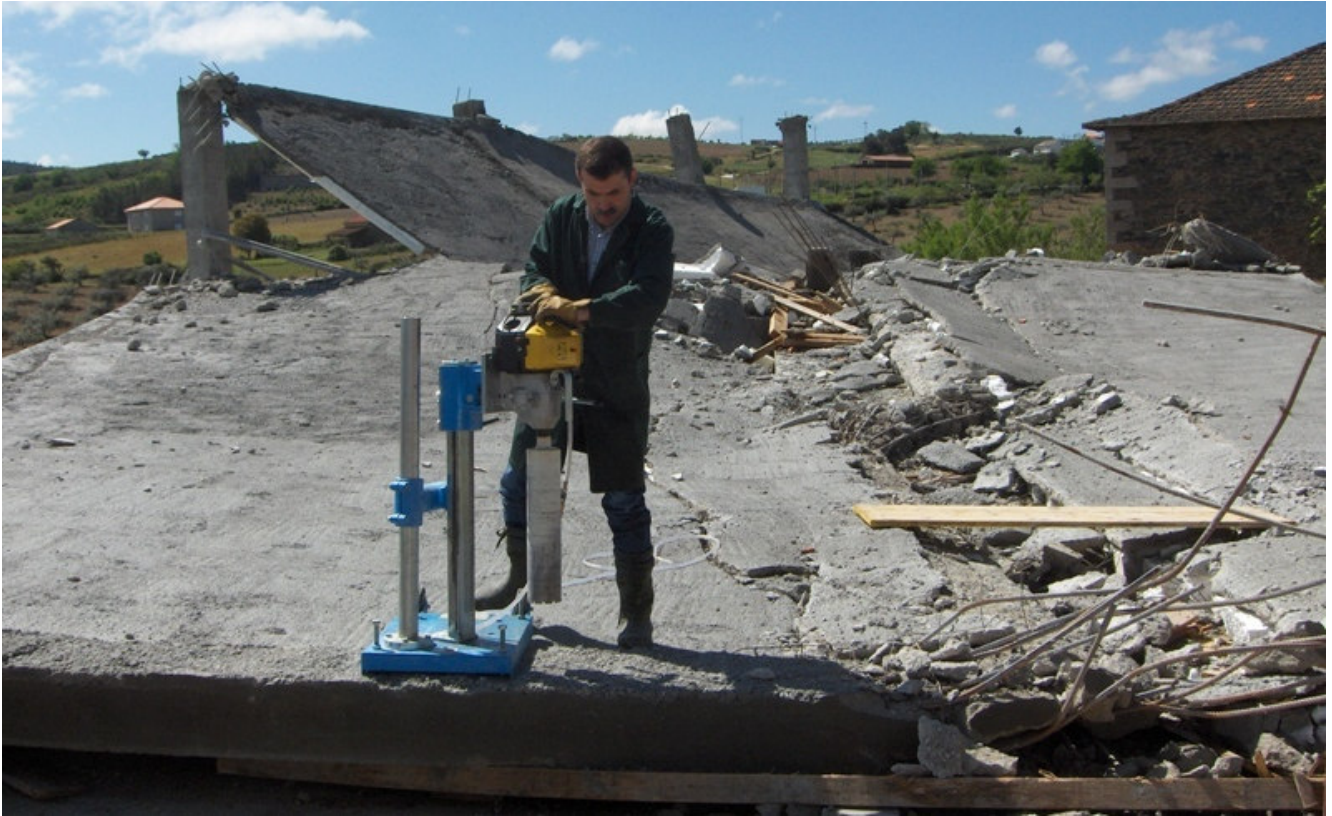
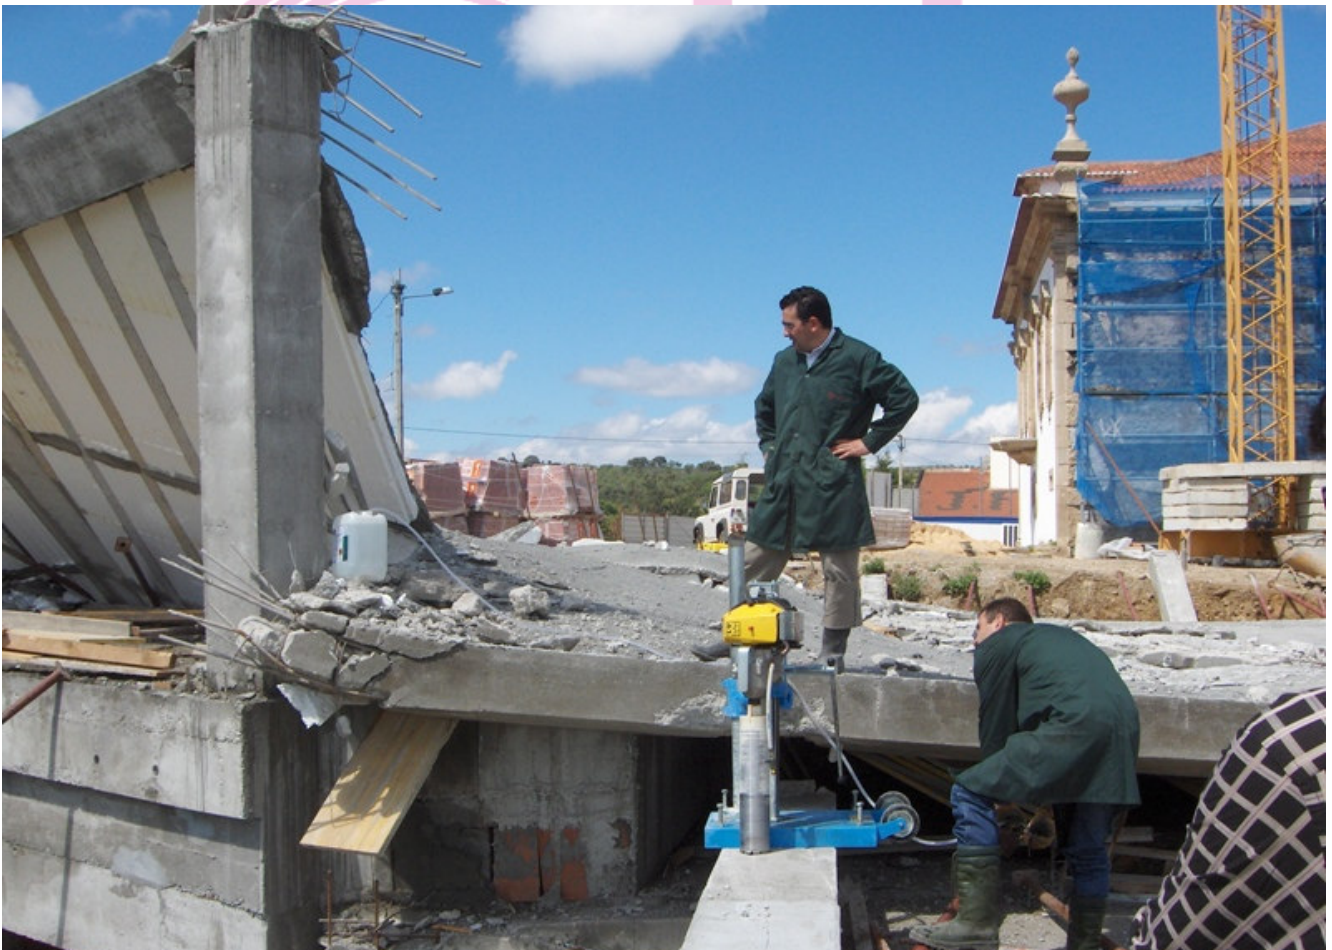
Figura 1 – Fotos obtidas no dia no dia 17 de Maio de 2005

A visita técnica ao local, foi efectuada no dia 5 de Fevereiro de 2009 e foi verificado que os escombros da laje colapsada haviam sido retirados impedindo a obtenção de carotes que permitissem uma nova análise à qualidade do betão empregue.

No dia 17 de Maio de 2005, uma equipa de técnicos do Laboratório de Materiais de Construção da ESTiG esteve no local e extraiu carotes das vigas e pilares de sustentação da laje colapsada. Não foi possível, na altura, retirar provetes da referida laje por ela não apresentar condições de segurança, ver fotos apresentadas na Figura1. Este trabalho foi solicitado pela empresa Jaime Nogueira e Filhos, LDA. Em anexo vai o relatório elaborado e enviado nessa data.
