PROPOSTAS DE REABILITAÇÃO BIOCLIMÁTICA: ZONA HISTÓRICA DE BRAGANÇA

Relatório Final da Dissertação apresentada à
Escola Superior de Tecnologia e Gestão do Instituto Politécnico de Bragança para
obtenção do **Grau de Mestre em Engenharia da Construção**
no âmbito da **Dupla Diplomação** com a
Universidade Tecnológica Federal do Paraná – *Campus* Guarapuava

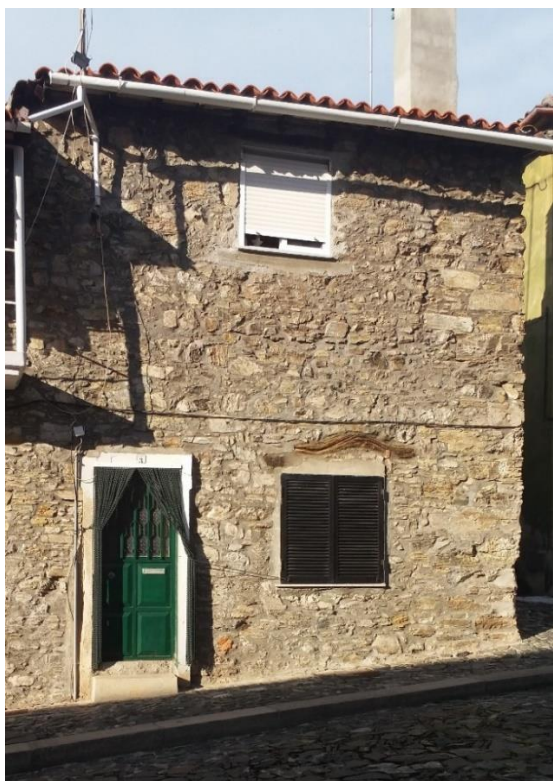
Figura 2- Paredes de Inércia em Pedras

O sistema construtivo de paredes de pedra foi desenvolvido em função dos recursos disponíveis para utilização na época e pelo valor que os proprietários poderiam pagar. As paredes de pedra, exemplificadas na Figura 2, são constituídas por pedras de diversos tamanhos e origens, variando o modo de encaixe e a argamassa utilizada para a colocação. Estas paredes de elevadas espessuras dão aos edifícios sustentação autoportante, proteção contra a água da chuva, isolamento acústico, além de proporcionar um balanço térmico entre os espaços internos.

A grande massa que essas paredes possuem colabora de forma significativa para o conforto térmico nos edifícios, especialmente em edificações que sofrem grande incidência solar durante o ano, sendo, portanto, considerada como sua principal vantagem.

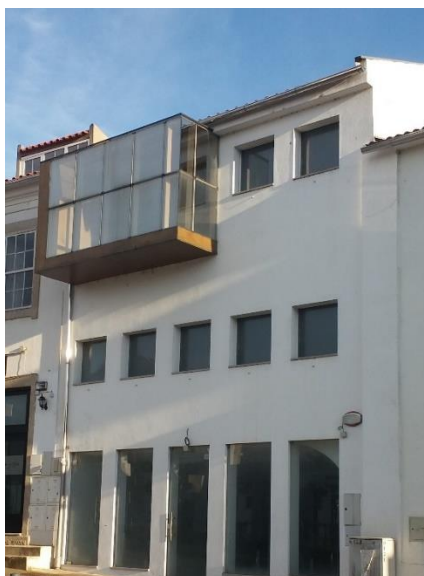
Figura 3 - Estufa Anexa

O sistema construtivo Estufa Anexa, presente na Figura 3, também se enquadra no método passivo. A Estufa Anexa, está sempre incorporada na envolvente do edifício, com ligação para os outros espaços internos, constituída em sua maior parte por vidros, o que contribui para o efeito estufa, colaborando significativamente para a melhoria do desempenho térmico dos edifícios.

Segundo Vaz *et al.* (2013) [10] “Os vidros são aquecidos pelo sol que emite radiações em todos os comprimentos de onda. A maior parte está dentro da faixa da luz visível que passa dos vidros para o efeito estufa. Alguma dessa energia fornecida pelo sol vai ser absorvida pelos materiais que estão nesse espaço, que aquecem, libertando posteriormente radiação infravermelha. Essa radiação tem um grande comprimento de onda, que, não conseguindo passar pelo vidro, acaba por ficar aprisionada no espaço, aumentando a sua temperatura”.

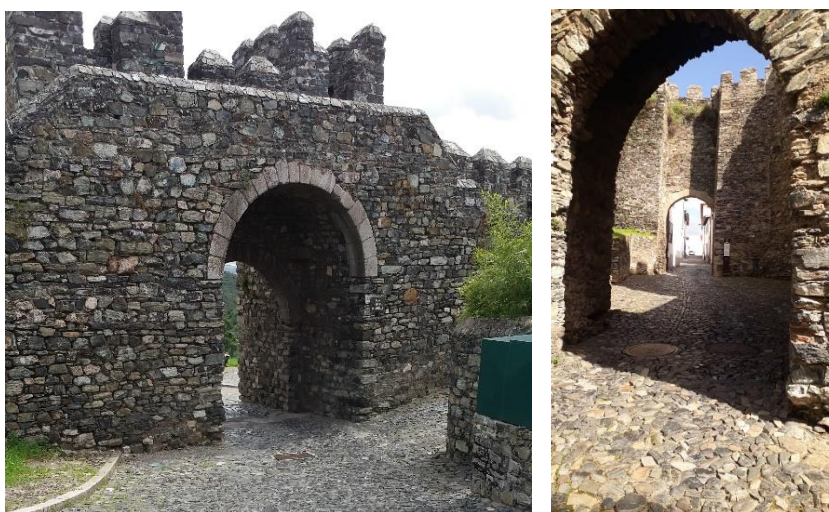
Figura 6 – Porta do Sol e Porta da Vila e Porta de Santo Antônio

A Cidadela apresenta uma rua principal, Rua Fernão, o Bravo, que faz a comunicação das duas portas da muralha (a porta do Sol e a porta da Vila, Figura 6). Esta rua da Cidadela permitia o movimento de pessoas e mercadorias, e além do caráter de comunicação entre as portas também tinha uma função fiscal, sendo cobrados os impostos das mercadorias que chegavam ao local, sendo apresentada na Figura 7 [16].

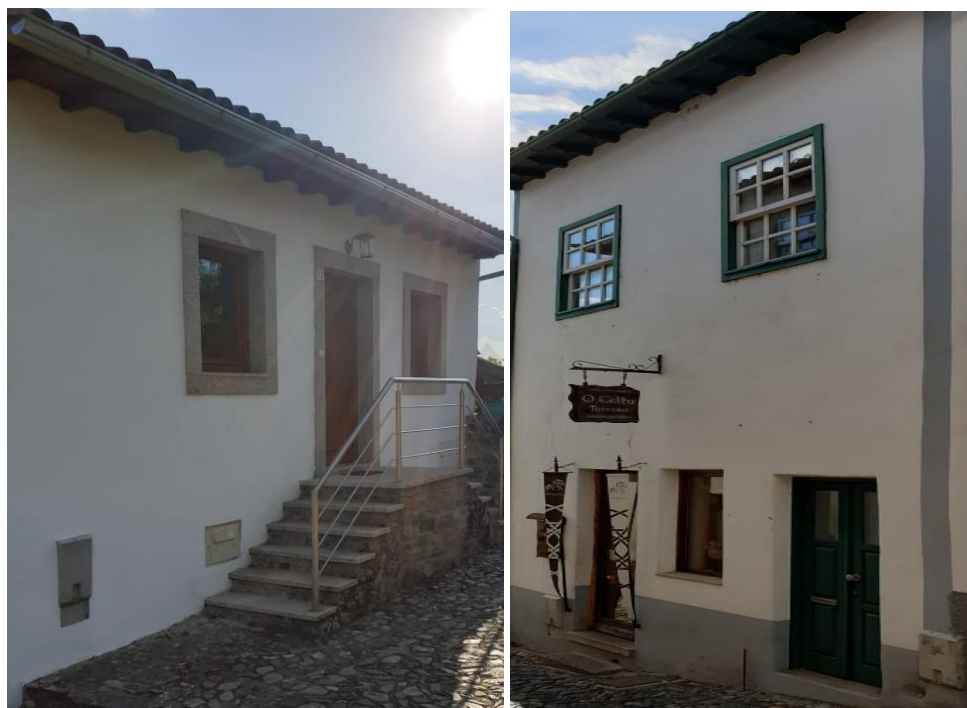
Figura 9 – Exemplos de Casa Reabilitada e Casa Mista

Na Cidadela atualmente podem ser encontrados edifícios que sofreram algum tipo de reabilitação e que mantiveram a sua arquitetura original com mudança ou não da sua funcionalidade, conforme Figura 9. Através de uma identificação visual pode-se notar também a existência de edifícios habitados, desabitados e mistos, ou seja, com funcionalidade de comércio e também de moradia, tendo como exemplo a Figura 9, e ainda edifícios em estado de ruína como por exemplo uma residência na Rua Dom Manuel II, conforme a Figura 10.

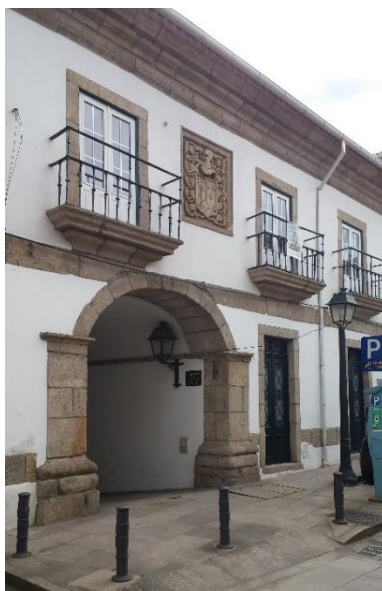
Figura 11 - Casa do Arco

Outras casas que aparecem nessa zona são as casas fidalgas, como a Casa do Arco, conforme Figura 11, casas que são notadas pela sua grandeza e por sua construção que demonstram ter pertencido às antigas famílias que possuíam muitos recursos monetários, conhecidas como abastadas. Nessas casas pode-se observar que são praticamente as únicas a utilizar granito nas paredes exteriores e apresentar detalhes esculpidos à mão nas fachadas, dando um maior valor ao edifício.

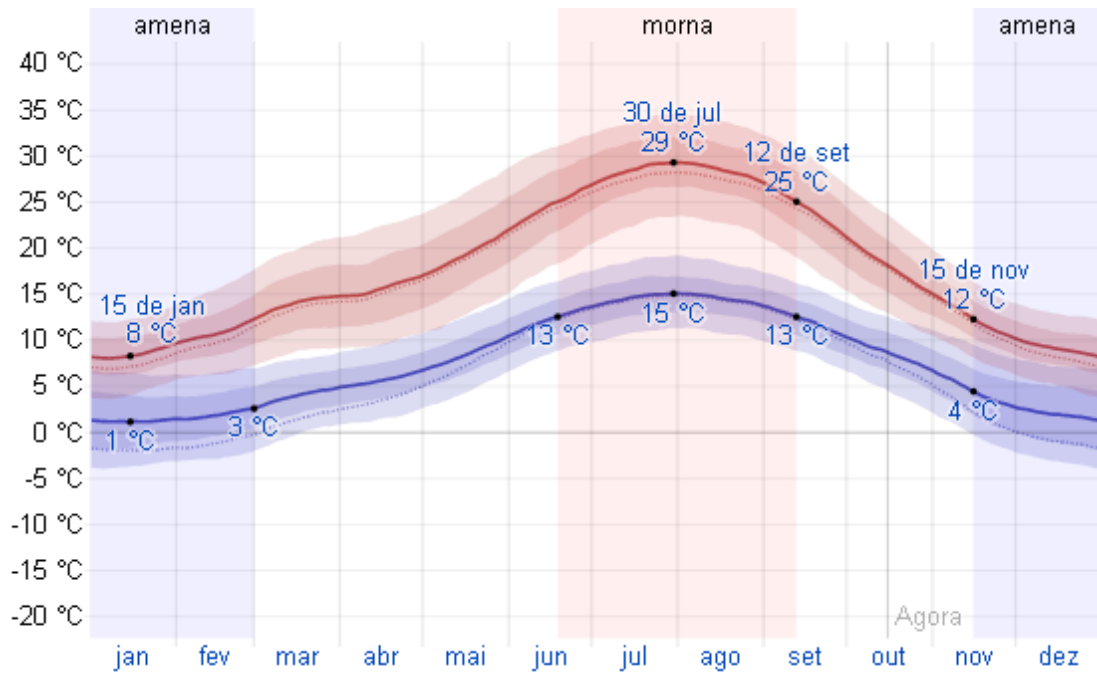
Figura 13 - Temperaturas Médias Anuais em Bragança [20]

Na cidade de Bragança o clima predominante possui um verão curto e seco, com poucas nuvens no céu, já o inverno é muito frio, de céu encoberto em sua maior parte e com precipitação. No verão as temperaturas médias diárias estão acima dos 25°C e no inverno abaixo de 12°C [21]. Na Figura 13 estão apresentadas as linhas com as temperaturas médias durante o ano. A linha rosa apresenta as temperaturas máximas e a linha roxa as mínimas.

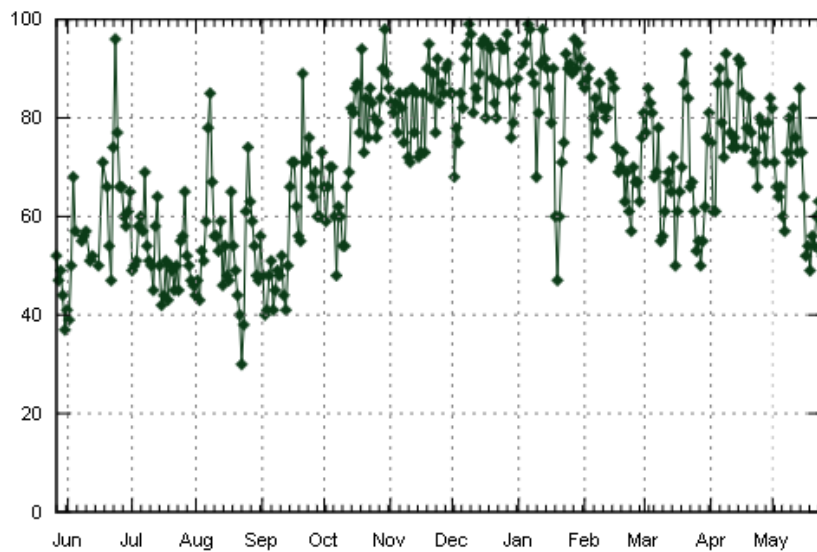
Figura 14 - Umidades Relativas Anuais em Bragança [22]

Para a análise dos sistemas construtivos outro critério a ser estudado é a umidade local, que varia bastante durante o ano, ficando entre 30% e 100%, conforme a Figura 14.

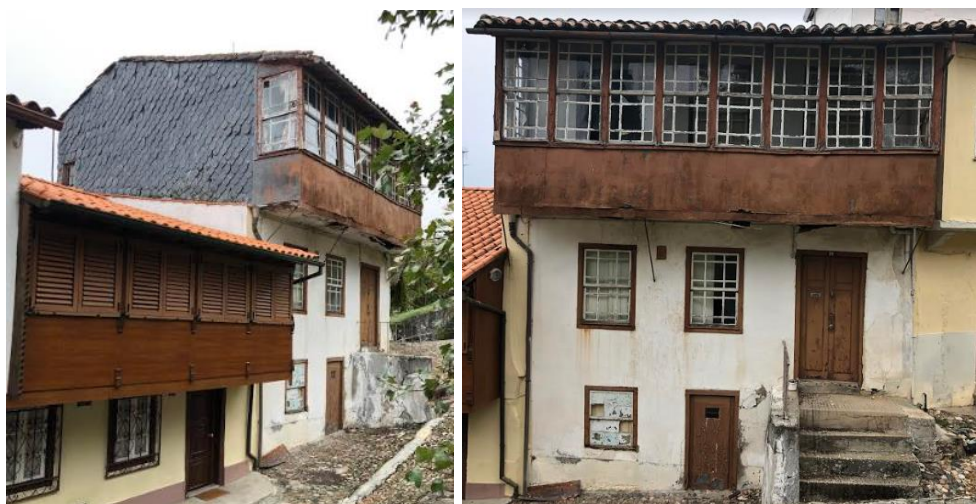
Figura 16 - Vista frontal e de uma das fachadas laterais do edifício

A casa tem sua fachada orientada para Sudoeste, a parede a sudeste está totalmente em contato com a parede do edifício vizinho e as outras duas parcialmente em contato com os edifícios adjacentes a elas. A Figura 16 apresenta algumas fachadas.
