INSTITUTO POLITÉCNICO DE BRAGANÇA
Escola Superior de Tecnologia e de Gestão

RELATÓRIO TÉCNICO

Nota técnica: 01/2008

O presente relatório tem como objectivo a elaboração de um parecer técnico sobre a verificação de segurança da estrutura de um pavilhão situado no Alto das Cantarias em Bragança. O pavilhão de um único nível, com cota de 3.30[m] acima da Avenida das Cantarias.

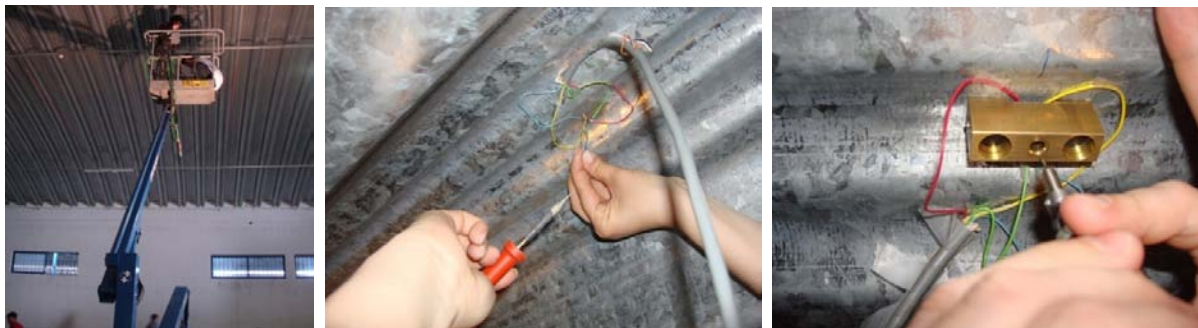
Figura 2: Medição de tensões instaladas na cobertura.

Durante a fase de inspecção da cobertura, foi decidido efectuar a medição das tensões instaladas na superfície inferior, utilizando o método de medição das tensões residuais (não destrutivo), por aplicação de extensómetros adequados, modelo HBM 1-RY61-1.5/120, ver Figura 2.

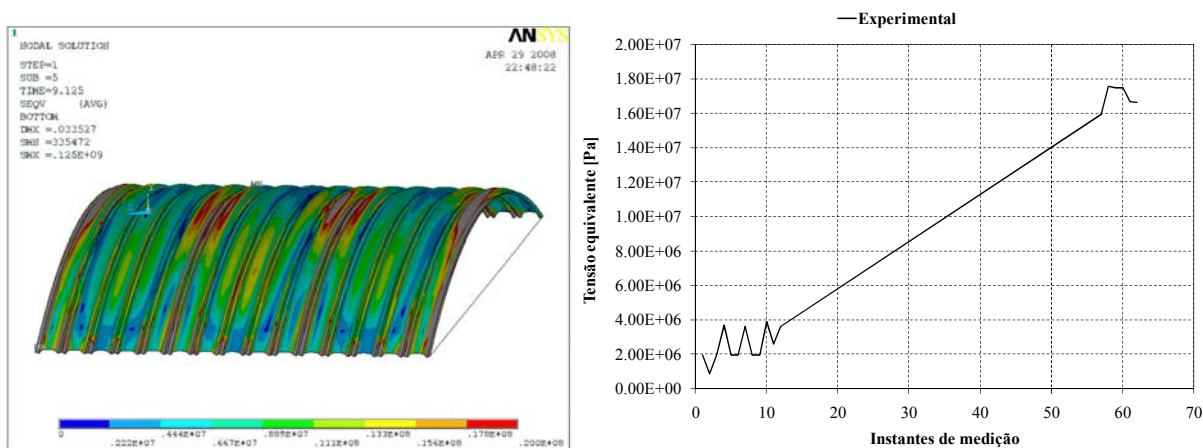
Figura 3: Resultados experimentais e numéricos para ELS.

Das medições foi possível validar o estado de tensão correspondente ao ELS (Estado Limite de Serviço). Na Figura 3, pode ser verificado o valor da tensão equivalente, para a situação de carga correspondente ao ELS.

a) Simulação 1: Tensão equivalente para ELS na superfície inferior da chapa de aço.

b) Resultado das medições efectuadas na superfície inferior da chapa de aço.

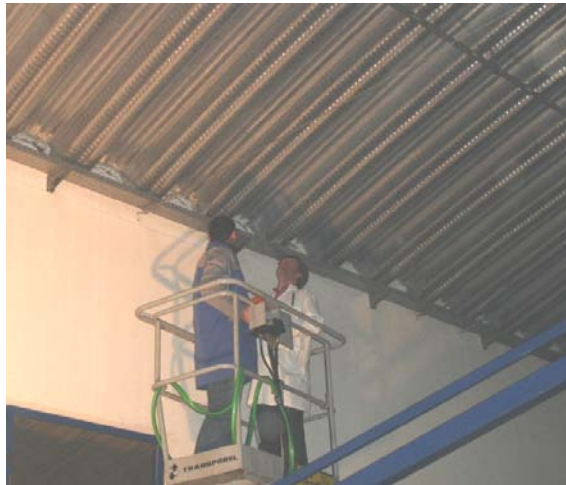
Figura 4: Inspeção visual à cobertura e apoios.

Na cobertura foi efectuada um controlo visual dos apoios (ver Figura 4), efectuada a medição entre os apoios (d), a medição da distância entre os 15 tirantes horizontais (Lt1), a medição da distância entre os 7 tirantes secundários (Lt2) e o diâmetro dos mesmos (ϕ_t), ver Tabela 2.

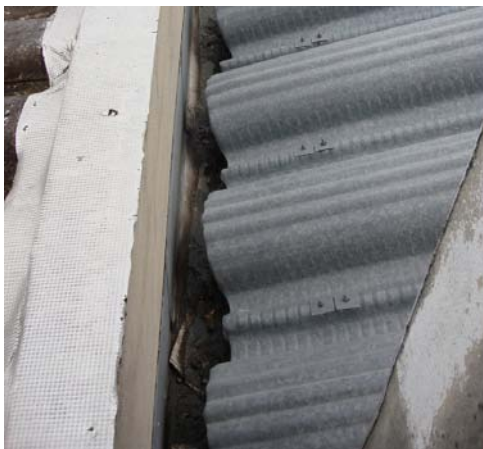
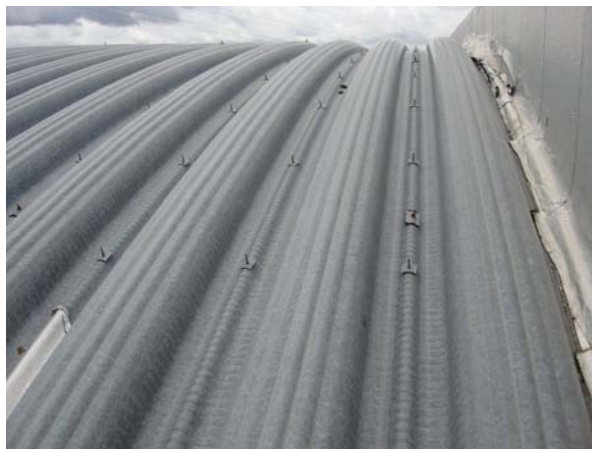
Figura 5: Pormenores das ligações aparafusadas na cobertura.

Da inspeção visual efectuada na cobertura, constata-se que a implementação deve ter sido efectuada conforme prática comum, utilizando na montagem apoios duplos e simples, conforme modelos existentes, ver Figura 5.

a) Fixação da cobertura aos apoios.

b) Fixação da cobertura entre cascas metálicas.

c) Modelo de sistema para tirantes horizontais.

d) Modelo de fixação em apoios e entre cascas.

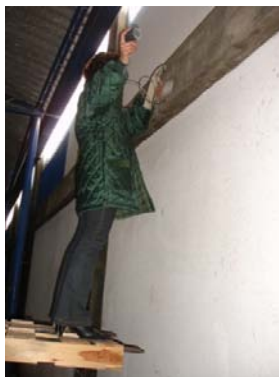
Figura 7: Medições efectuadas com o detector de armaduras.

O estado das armaduras, dos pilares, das vigas e da laje térrea, foi avaliado recorrendo a um detector de armaduras (*Micro Covermeter*), ver Figura 7. Com este ensaio foi possível confirmar a percentagem de armadura longitudinal e transversal, a sua posição bem como a espessura do betão de recobrimento.

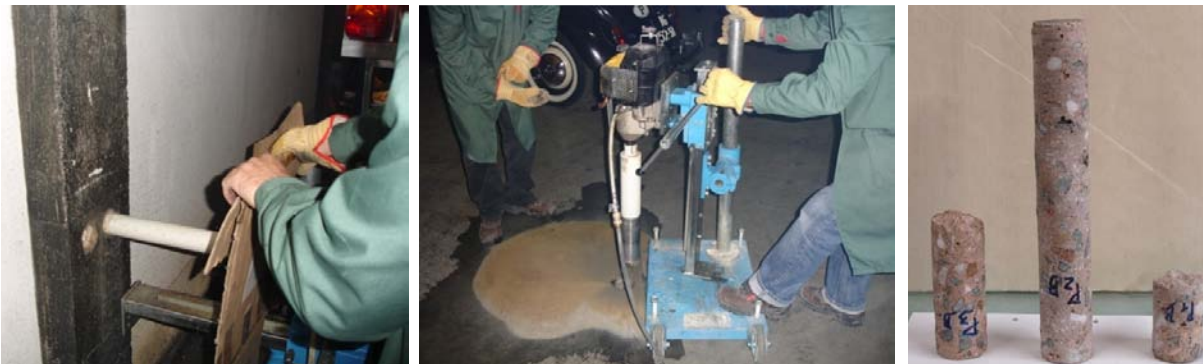
Figura 8: Extração de carotes nos pilares e laje.

De modo, a complementar a caracterização do betão dos pilares/vigas e da laje térrea foram extraídas carotes de pilares/ vigas e da laje térrea (ver Figura 8).

De acordo com o projecto, o betão ensaiado confirma a classe do material B15.

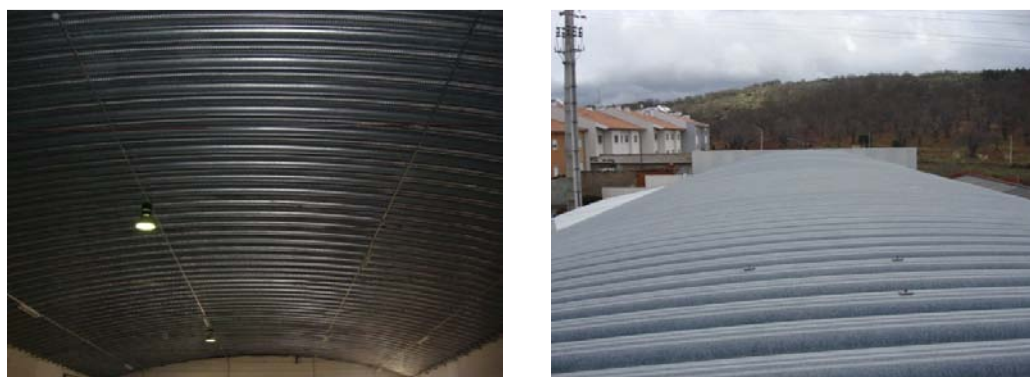
Figura 9: Fotografias do exterior e interior da cobertura.

O modelo avançado de cálculo foi executado com o programa ANSYS, utilizando elementos de casca SHELL 281, para simular a cobertura autoportante da marca “blocotelha”, modelo “BNTA-700”, conforme projecto e implementação do pavilhão, [1], ver Figura 9.

a) Interior da cobertura do armazém.

b) Exterior da cobertura do armazém.

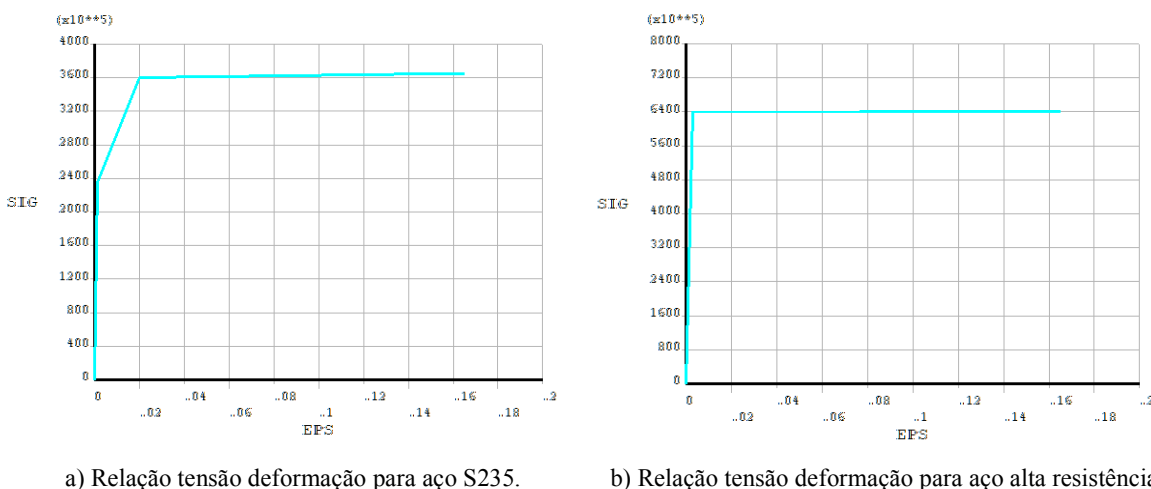
Figura 11: Modelo de comportamento material para chapa e tirantes.

Da consulta efectuada ao fabricante, foi decidido utilizar um modelo de tensão deformação com endurecimento, para a chapa de aço, com referência S235, ao qual corresponde uma tensão de cedência de $f_{yd}=235$ [MPa] e uma tensão de ruptura de $f_{ud}=360$ [MPa]. Para os tirantes foi utilizado aço de alta resistência, com tensão de cedência de $f_{yd}=640$ [MPa], ver Figura 11.

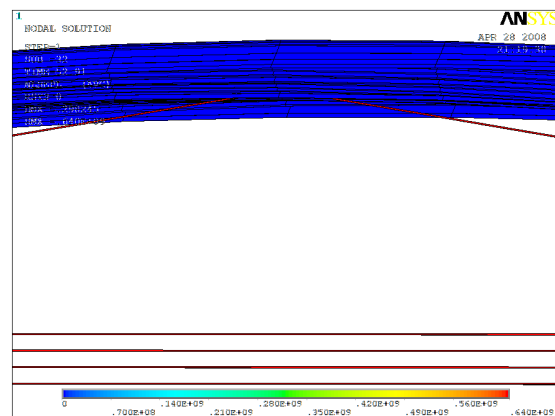
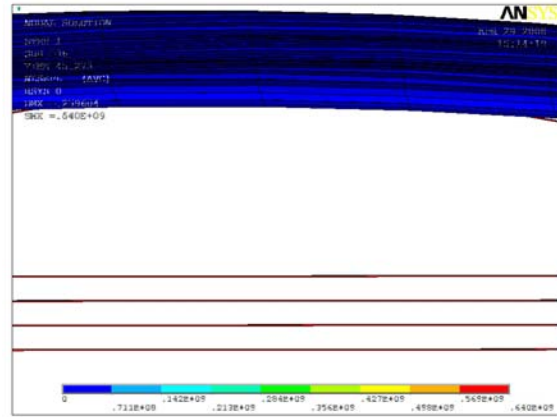
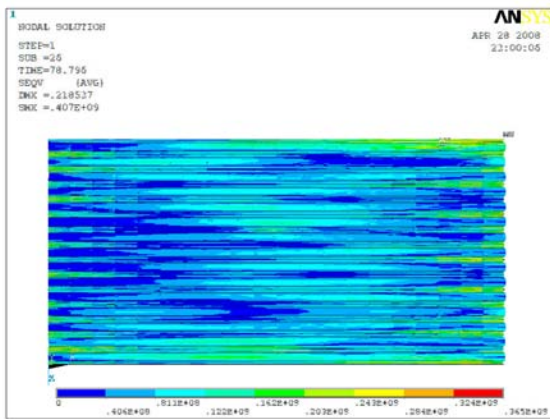
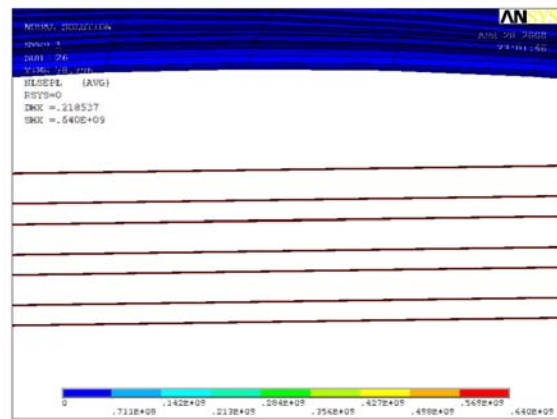
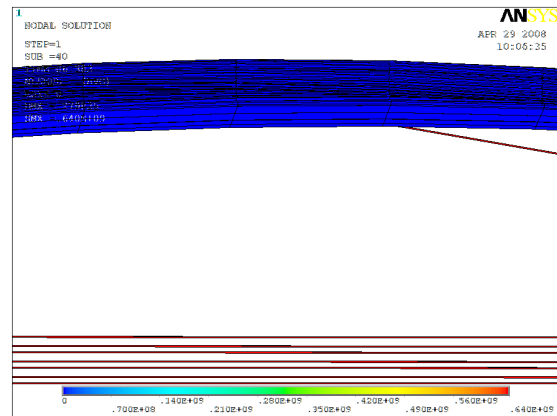
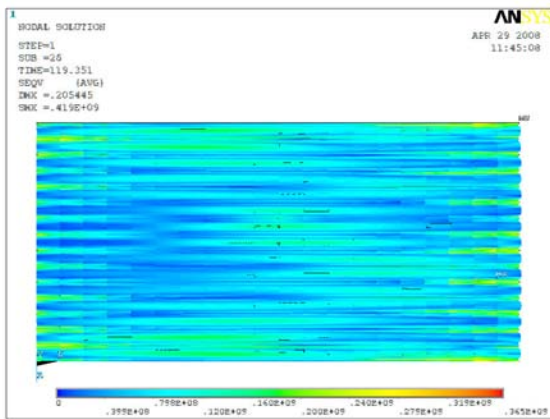
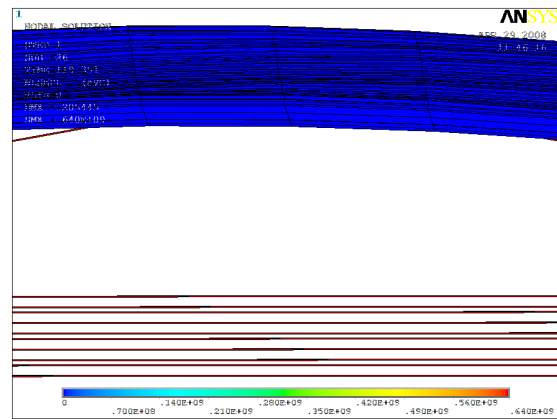
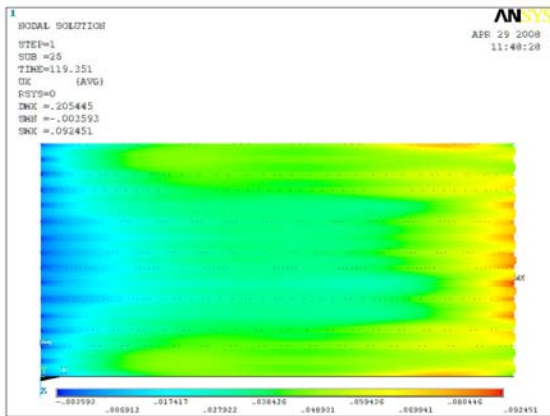
Figura 13: Resultados numéricos das simulações efectuadas.

Na Figura 13 estão resumidos os resultados mais significativos para cada simulação, tendo sido verificado o valor da tensão equivalente de von Mises na chapa da cobertura e verificado o estado de tensão nos tirantes, para cada valor de pressão resistente de cálculo.

Para todas as simulações estudadas é verificado o início de plastificação da cobertura e a completa plastificação de todos os tirantes (ELU), sendo que na simulação 6 é verificado o ELU (segurança da cobertura).

Para a simulação 6 foi ainda determinado o valor do deslocamento máximo em plano horizontal (direcção x) e vertical (direcção y).

- Admitindo que a espessura aplicada na cobertura é 1.12 [mm], será necessário reforçar o número de tirantes horizontais. Para verificação da segurança (ELU), deverá ser efectuada a colocação de 10 tirantes, com diâmetro 10 [mm], por cada 10 [m] de comprimento da cobertura. Esta conclusão resulta da análise efectuada na simulação 6.

Considerando a hipótese menos favorável para a espessura da casca da cobertura, somos de opinião que a estrutura deverá ser reforçada, aumentando o número de tirantes horizontais. Por cada 10 [m] de comprimento do pavilhão, deverão ser colocados 10 tirantes horizontais com diâmetro 10 [mm].

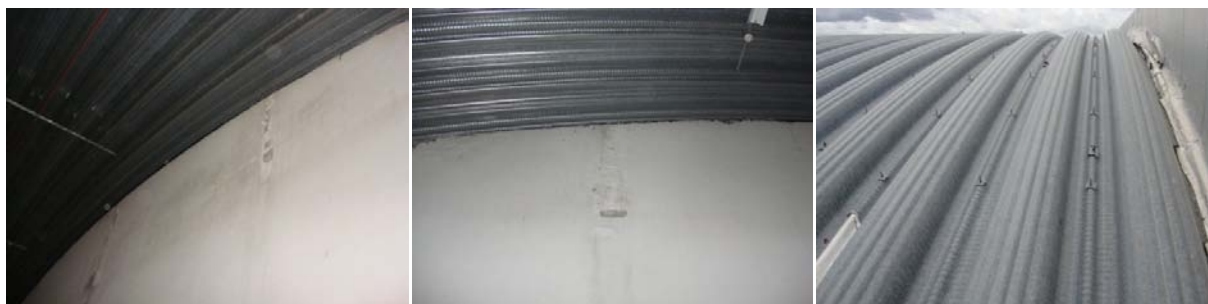
Figura 14: Fotografias da cobertura com pormenores no topo do armazém.

Em função das observações efectuadas, ver Figura 14, somos de opinião que se deverá rectificar o sistema de impermeabilização nos topos da estrutura, pelo facto de se observarem patologias relacionadas com humidade.

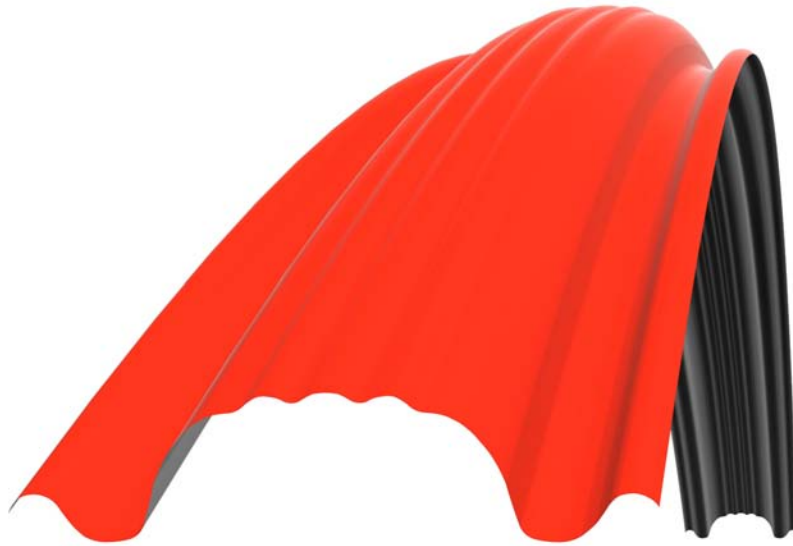
BNTP 700

Espessura (mm)	Peso (kg/m ²)	Área Efectiva (cm ²)	Momento de Inércia (mm ⁴ /m x10 ⁴)	Módulo de Flexão (mm ³ /m x10 ³)	Momento Resistente (KN.m/m)	Raio de Curvatura (m)
0.80	9,00	12,00	457	49	11,52	—
1.00	11,50	15,00	571	61	14,34	—
1.12	12,60	17,00	640	69	16,22	—
1.25	14,20	19,00	714	76	17,86	—
