AVALIAÇÃO E CARACTERIZAÇÃO GEOTÉCNICA DE UMA ESTRADA DE BAIXO VOLUME DE TRÁFEGO

Relatório Final de Dissertação apresentado à
Escola Superior de Tecnologia e de Gestão
Instituto Politécnico de Bragança

Para obtenção do grau de Mestre em
Engenharia da Construção

Outubro, 2019

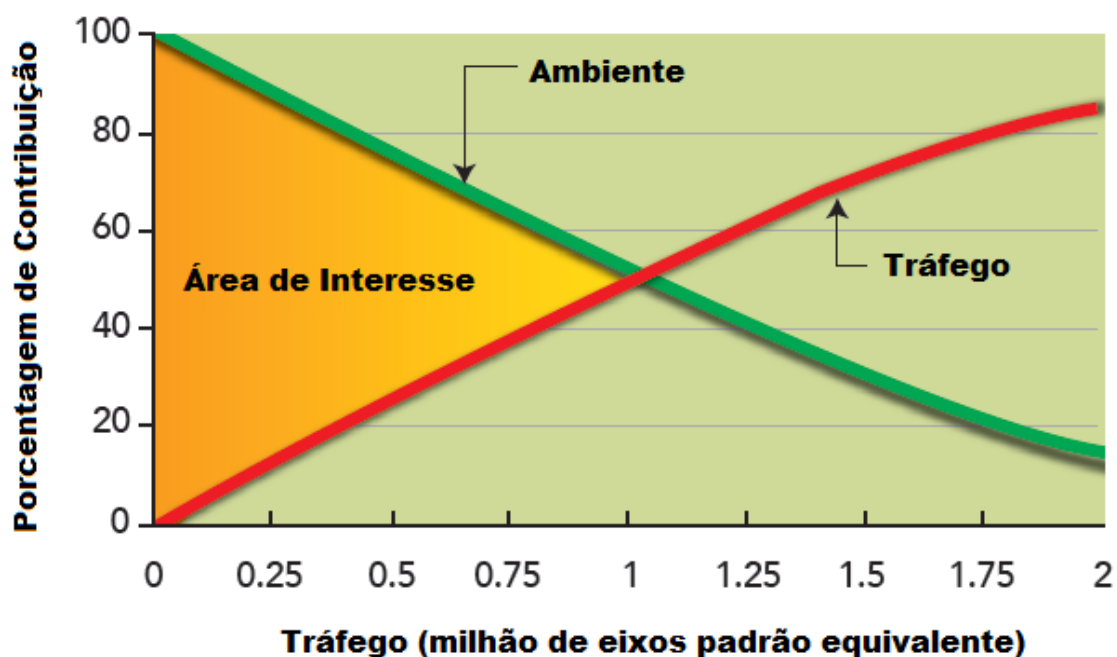
Contudo, muitos guias e publicações mostram que o desempenho do pavimento está relacionado mais com influências ambientais do que com o tráfego (ERA, 2011), conforme representado na Figura 1.

Figura 1 - Performance da estrada.

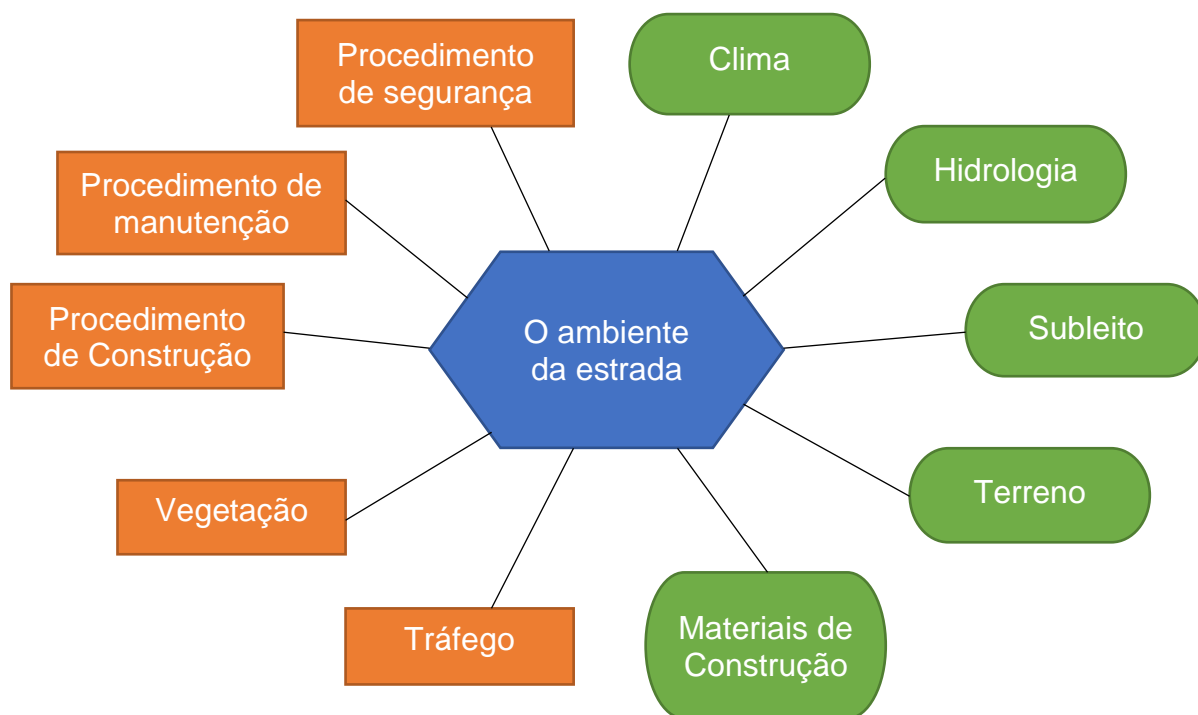
Figura 2 - Diagrama das influências no ambiente da estrada

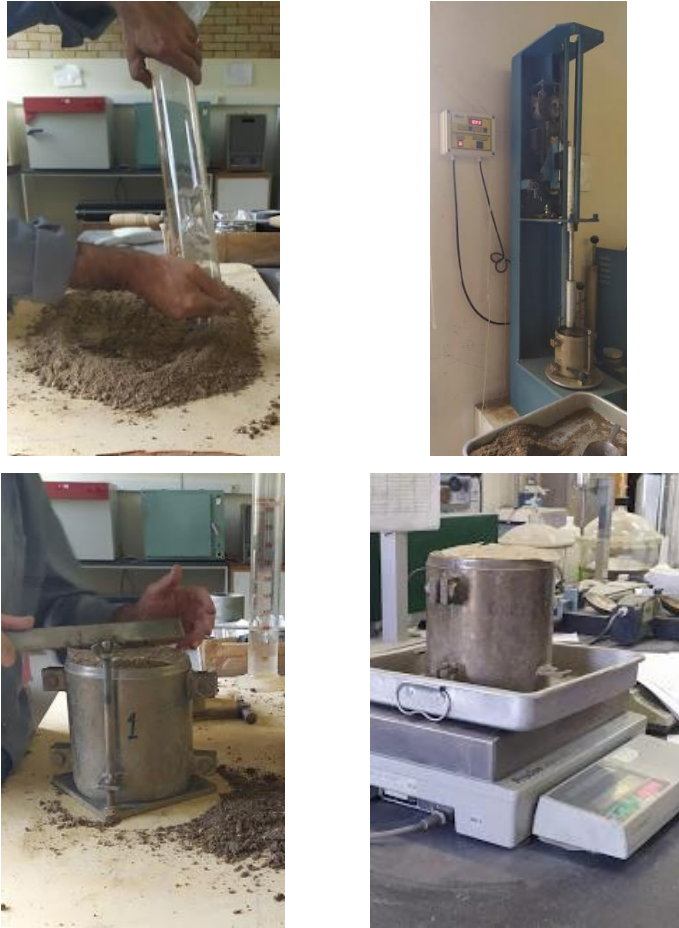
- Ensaio de Proctor, segundo a norma ASTM D 698-07 (ASTM, 2007); (Figura 14).

Figura 14 - Ensaio proctor

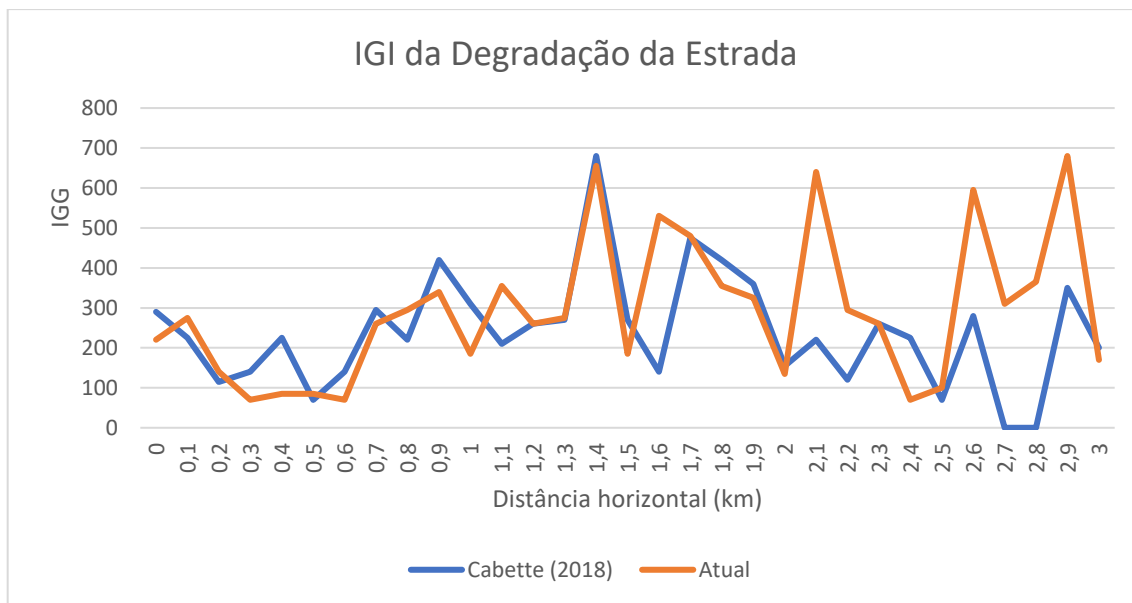
Figura 16 – Comparação do Índice de Gravidade Individual da Degradação da Estrada

Entre a análise feita por Cabette (2018) e a análise atual passou aproximadamente 11 meses, ou seja, passaram-se todas as estações do ano e ainda houve uma intervenção feita pela camara municipal da cidade, a qual não se há muito conhecimento.

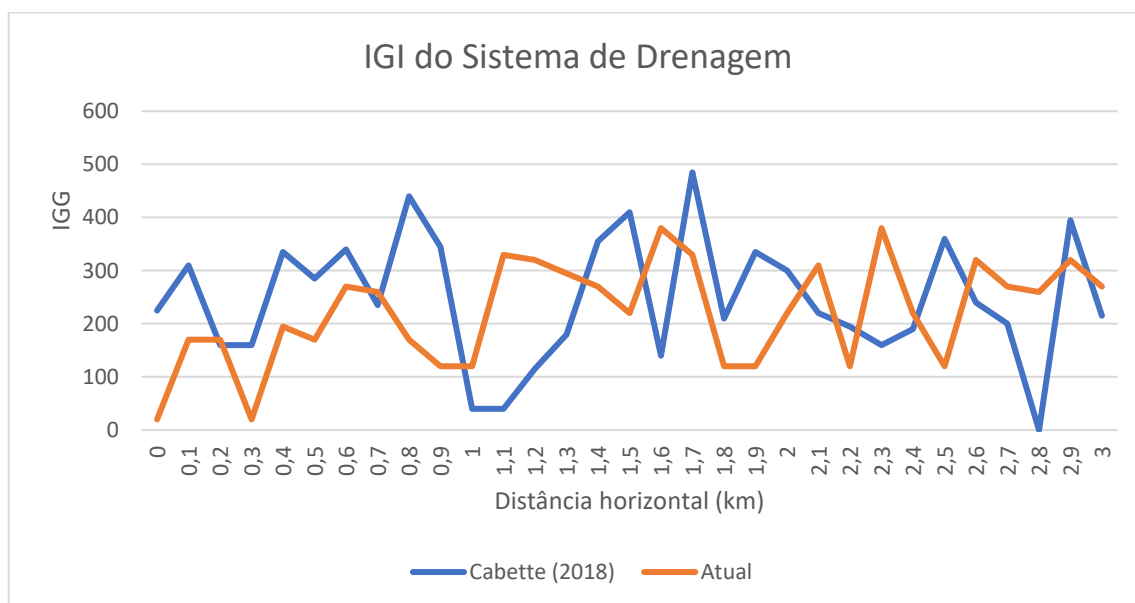
Figura 17 – Comparação do Índice de Gravidade Individual do Sistema de Drenagem

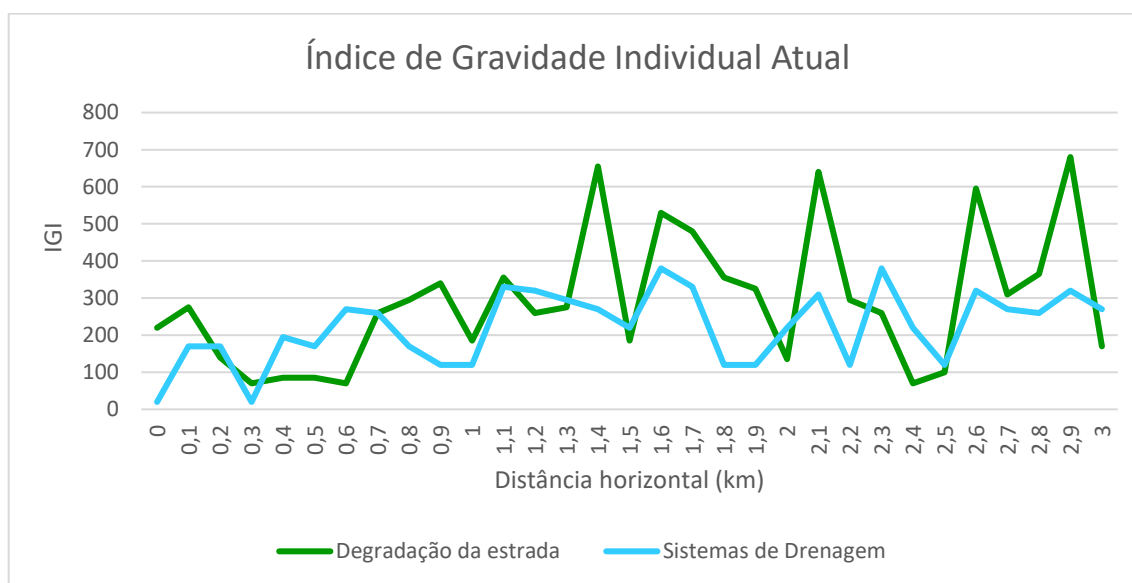
A Figura 18 faz a comparação dos IGI de degradação da estrada e do sistema de drenagem durante o mesmo período. É possível afirmar, através dessa figura, que na maioria dos pontos onde há problemas com o sistema de drenagem também há a degradação da estrada.

Porém os pontos onde apresentaram o maior aumento do IGG foram nos pontos no final do trecho de 3 km, que pode ter ocorrido devido a inclinação da pista e/ou a inclinação do perfil longitudinal (Figura 6).

Figura 18 - Comparação do IGI de degradação da estrada e de sistemas de drenagem

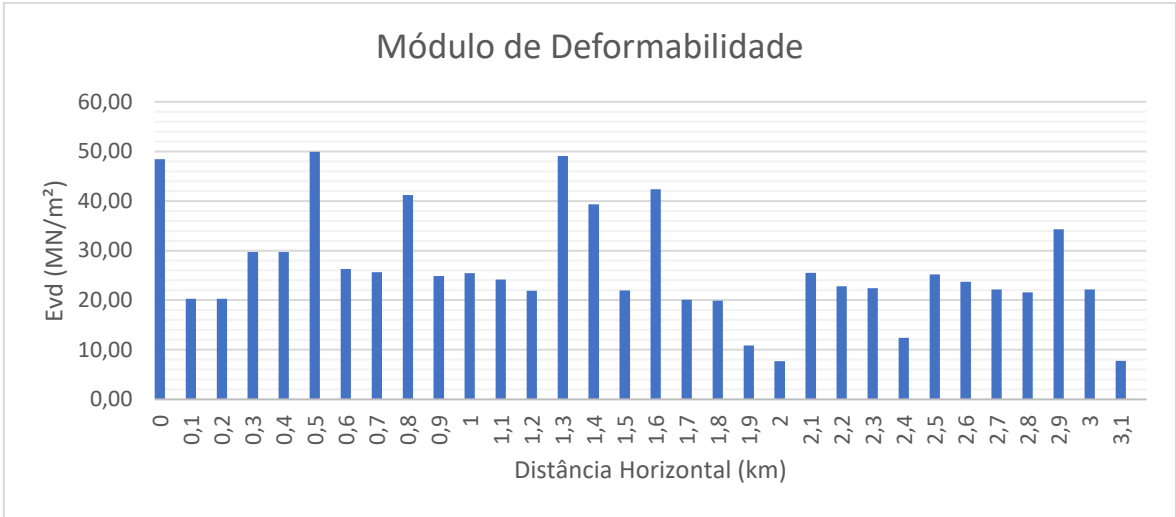
Figura 19 - Gráfico do Módulo de Elasticidade LFWD por ponto

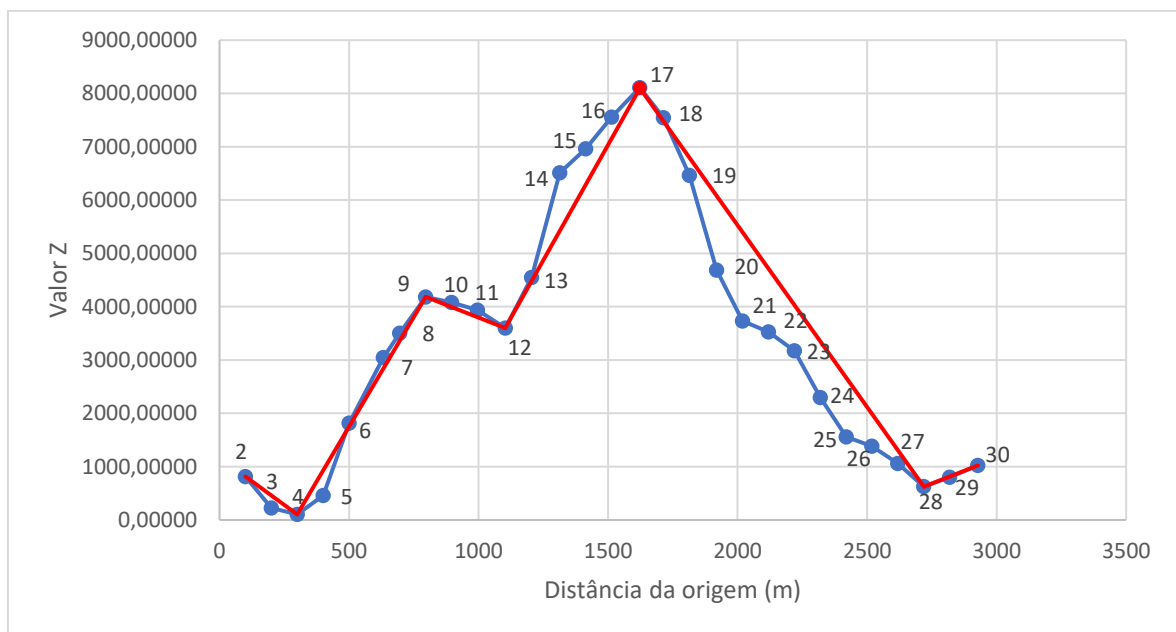
Portanto teremos um novo gráfico, no qual pode-se identificar 6 seções homogêneas, que estão definidas pela linha vermelha sobreposta ao gráfico, como mostra na Figura 21 abaixo.

Figura 21 - Gráfico representativo das seções homogêneas

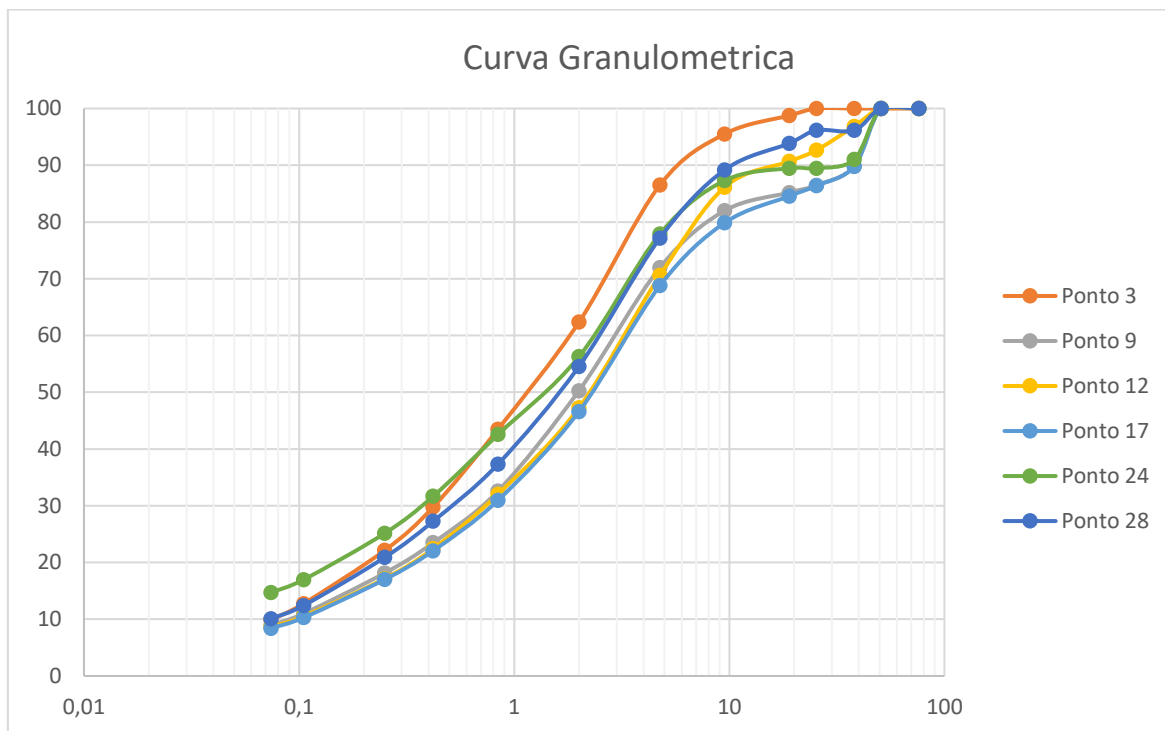
Com a coleta de amostras nos pontos característicos 3, 9, 12, 17, 24 e 28 foram os ensaios de caracterização. O ensaio de granulometria (Figura 25) mostra que em todos os pontos onde foram coletada as amostras de solo, o solo preenche todas a faixa granulométrica.

Figura 25 - Resultado do ensaio de granulometria

Isso significa que o solo em estudo é bem graduado, ou seja, solo tem uma distribuição proporcional do tamanho de seus grãos e com isso tem seus vazios mais bem preenchidos. Este solo, quando bem compactado, tendem a atingir pesos específicos mais altos, o que resulta em uma estrutura mais resistente.

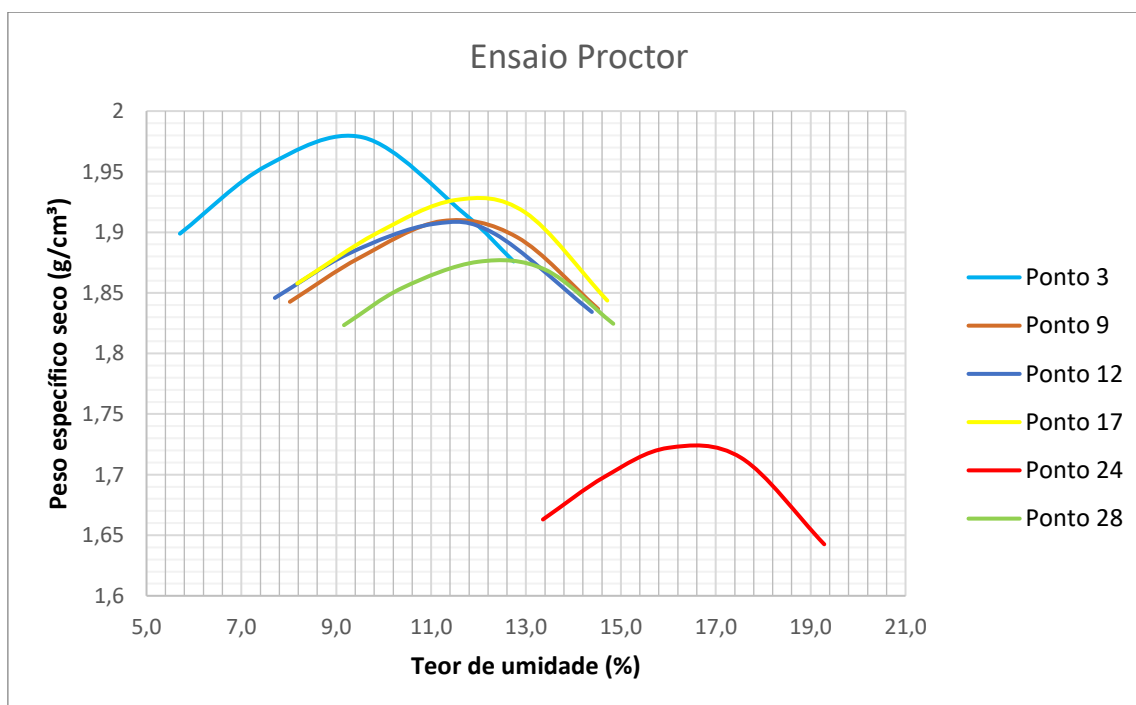
O ensaio proctor mede a compactação do solo de acordo com a sua umidade. A partir do ensaio é montado um gráfico peso específico por umidade, como é mostrado na Figura 32.

Figura 32 - Curvas do ensaio proctor

A partir das curvas do ensaio proctor encontra-se o valor máximo de peso específico e conseqüentemente o teor de umidade vinculados a ele. Os resultados de cada ponto estão expressos na Tabela 20.
