AVALIAÇÃO EXPERIMENTAL DO COMPORTAMENTO AO FOGO DE LAJES CELULARES EM MADEIRA COM DIFERENTES PERFURAÇÕES

EXPERIMENTAL ASSESSMENT OF THE FIRE BEHAVIOR OF CELLULAR WOOD SLABS WITH DIFFERENT PERFORATIONS

J. M. Meireles¹, P. A. G. Piloto¹, E. M. M. Fonseca¹, H. S. Santos², L. M. S. Barreira¹

¹ ESTIG, Instituto Politécnico de Bragança

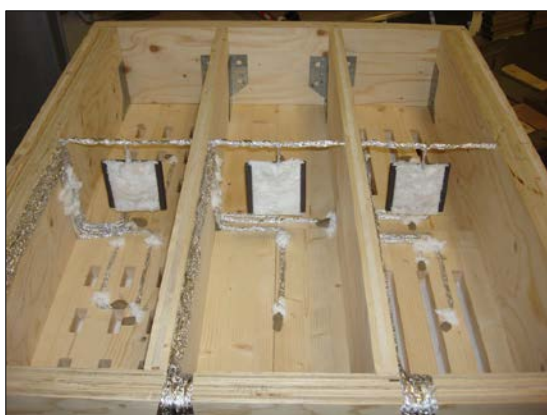
Fig. 5 – Instrumentação com termopares de fio e de placa nas três células.

critérios da norma EN 1365-2 (CEN a, 1999) e no interesse específico de medição da temperatura em vários elementos (placa de teto, vigas, elementos metálicos e compartimentos celulares). Foram utilizados três tipos de termopares visíveis nas figuras 5 e 6: fio simples para medições pontuais com proteção de massa térmica para evitar curto circuitos na junção quente, discos de cobre protegidos do ambiente com placas de gesso cartonado para medição da temperatura na face não exposta e termopares de placa para medição da temperatura nos compartimentos celulares.

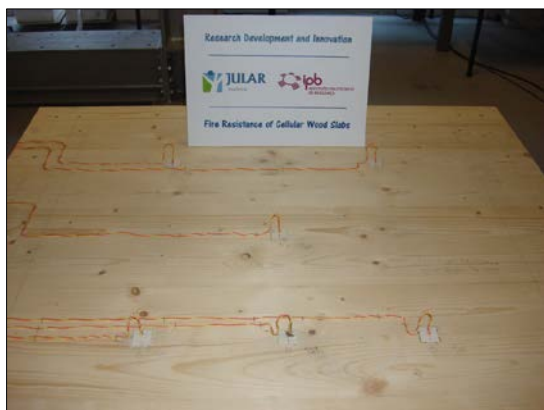
Fig. 6 – Instrumentação com termopares de disco de cobre para superfície não exposta.

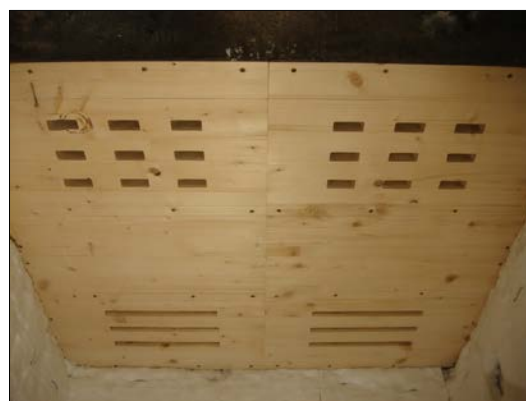
Fig. 8 – Posição da laje 1 no forno de resistência, antes do ensaio.

As lajes foram ensaiadas num forno de resistência ao fogo, utilizando a abertura superior, ver Fig.8 e Fig.9. Este forno está dotado de 4 queimadores a gás natural com uma potência total de 360 [kW], com um volume útil de 1 [m³], preparado para trabalhar com qualquer curva de incêndio normalizada e em particular com a curva de incêndio padrão ISO834, (ISO TC 92, 1999). A aquisição de sinal dos termopares foi efetuada por sistemas sincronizados da HBM (MGC Plus e Spider 8). Para além destes dois sistemas, foi utilizada uma câmara termográfica dotada de um detetor de infra vermelhos para registo da evolução das temperaturas da face não exposta.

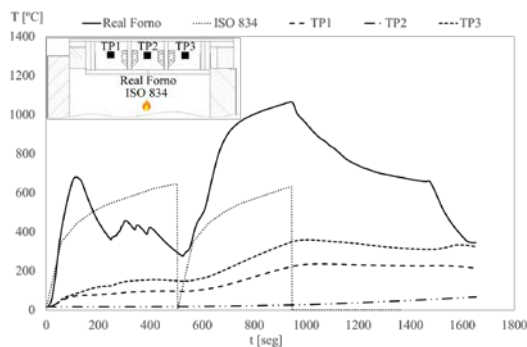
Fig. 10 – Temperatura no interior do forno e nas células da laje 1.

Em ambos os ensaios foi utilizado apenas um queimador ligado. Durante a fase inicial do ensaio da laje 1, o queimador desligou-se, sendo necessário refazer a ligação, originando duas curvas de aquecimento sucessivas, ver Fig.10. O valor da temperatura no interior do forno é medido e controlado por um termopar de placa. No ensaio de materiais combustíveis, a taxa de libertação de calor contribui para o aquecimento do forno, obrigando o queimador a trabalhar no regime de potência mínima. Este regime de funcionamento não permitiu seguir as tolerâncias admissíveis para o ensaio normalizado ISO834, registando-se uma curva real de aquecimento superior (real forno).

A fase final do ensaio da laje 1, depois do instante 950 (s) evidencia duas tendências de diminuição da temperatura, justificadas pelo corte na alimentação do queimador e abertura da porta frontal do forno.

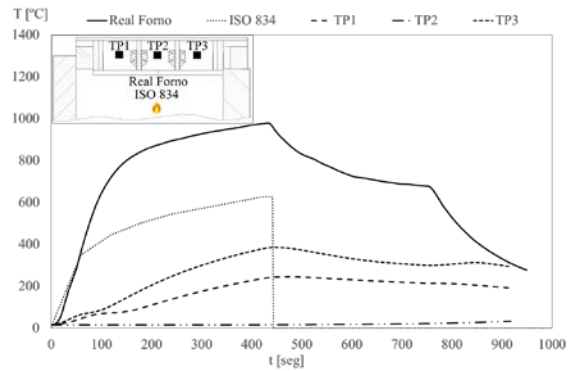
Fig. 11 – Temperatura no interior do forno e nas células da laje 2.

Na Fig.11 está representada a curva de aquecimento da laje 2 e os registos da temperatura dos compartimentos celulares. Estes registos possuem evoluções semelhantes.

A fase final do ensaio da laje 2, depois do instante 450 (s), evidencia duas tendências semelhantes às verificadas no ensaio da laje 1. Em ambos os ensaios verifica-se que a temperatura do compartimento da célula 3 é superior ao valor da célula 2 e da célula 1, sendo este comportamento devidamente justificado com o tamanho das aberturas das perfurações. A temperatura máxima dos ensaios foi, aproximadamente de 1000 °C.

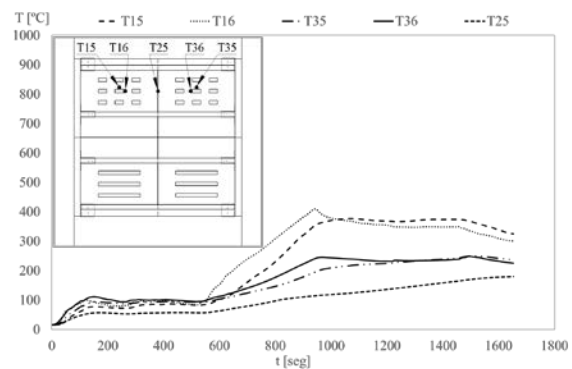
Fig. 12 – Temperatura na célula 1, laje 1.

A evolução da temperatura está representada para cada uma das células e individualizada para cada laje. Nas figuras 12 e 15 é possível comparar a evolução da temperatura em diferentes posições da célula 1. Em ambos os ensaios, a temperatura máxima é inferior a 400 °C.

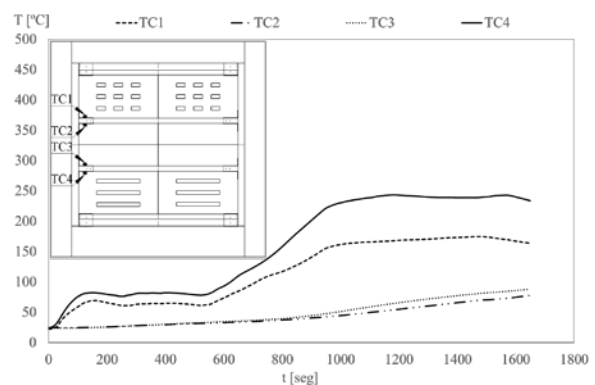
Fig. 18 – Temperatura nos conectores, laje 1.

Os conectores metálicos não estão diretamente expostos à ação do fogo, no entanto a sua elevada condutividade térmica promove o aquecimento das superfícies localizadas na célula 2 (TC2 e TC3). As superfícies dos conectores localizados na célula 1 e na célula 3 possuem temperaturas sempre superiores ao valor das superfícies protegidas da célula 2 (sem perfurações), ver Fig.18 e Fig.19.

A temperatura dos conectores foi sempre inferior a 250 °C em ambos os ensaios. Estes elementos são fundamentais para a determinação da resistência ao fogo deste tipo de laje, pelo que a temperatura deverá ser bem controlada em qualquer processo de dimensionamento.

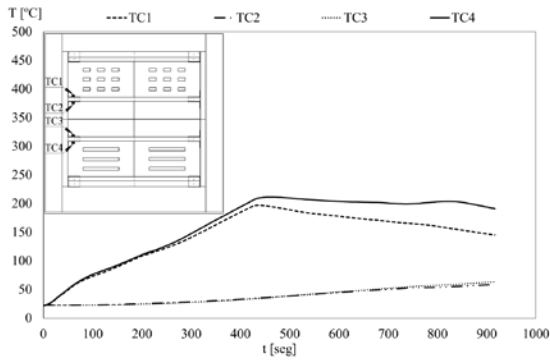
Fig. 19 – Temperatura nos conectores, laje 2.
