**CARACTERIZAÇÃO GEOTÉCNICA DE ESTRADAS NÃO  
PAVIMENTADAS DE BAIXO VOLUME DE TRÁFEGO:  
ESTUDO DE CASO**

Dissertação apresentada à

**Engenharia da Construção**

**Bragança, 2018**

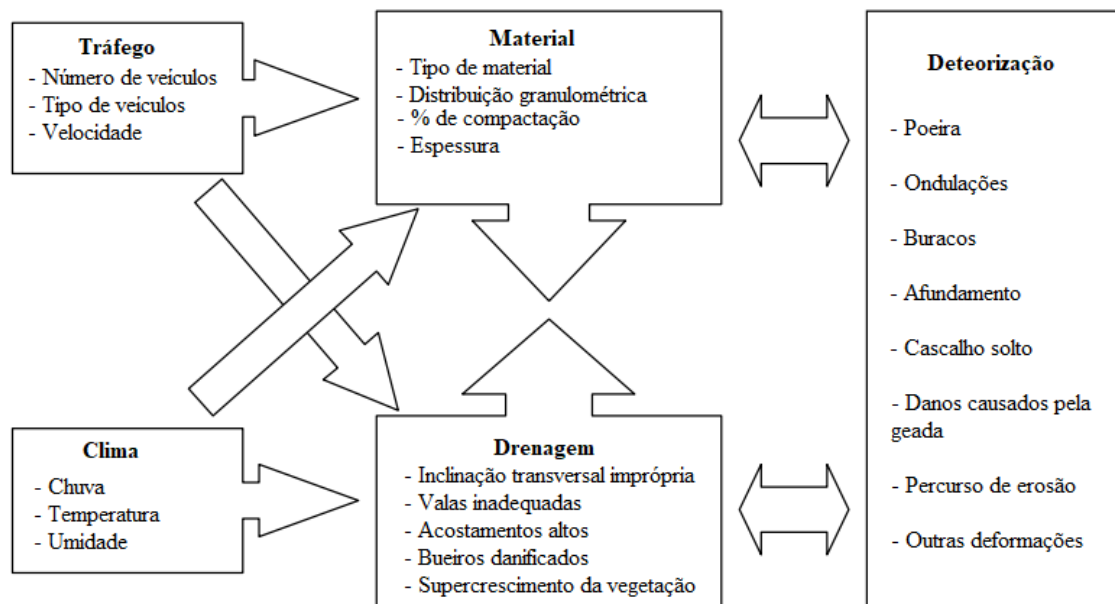
Figura 5. Diagrama esquemático do processo de degradação de estradas não pavimentada.

As ações do tráfego em conjunto ou não com as ações climáticas podem degradar a superfície da estrada se não foram preparados com material adequado e/ou estiver com condições boas de drenagem. Alzubaidi [28] desenvolveu um diagrama esquemático sobre o abordado, como mostra a Figura 5.

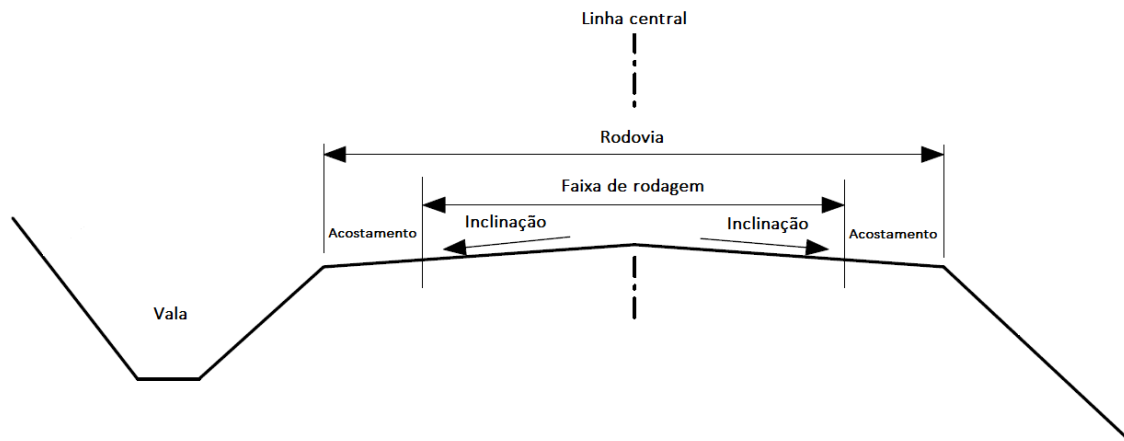
Figura 7. Geometria correta do perfil de uma estrada.

O desgaste pode gerar em conjunto com o crescimento da vegetação, a obstrução das valas no acostamento da estrada, em adição com a geometria errada da vala. A Figura 7 apresenta a geometria correta de uma estrada para seu bom funcionamento.

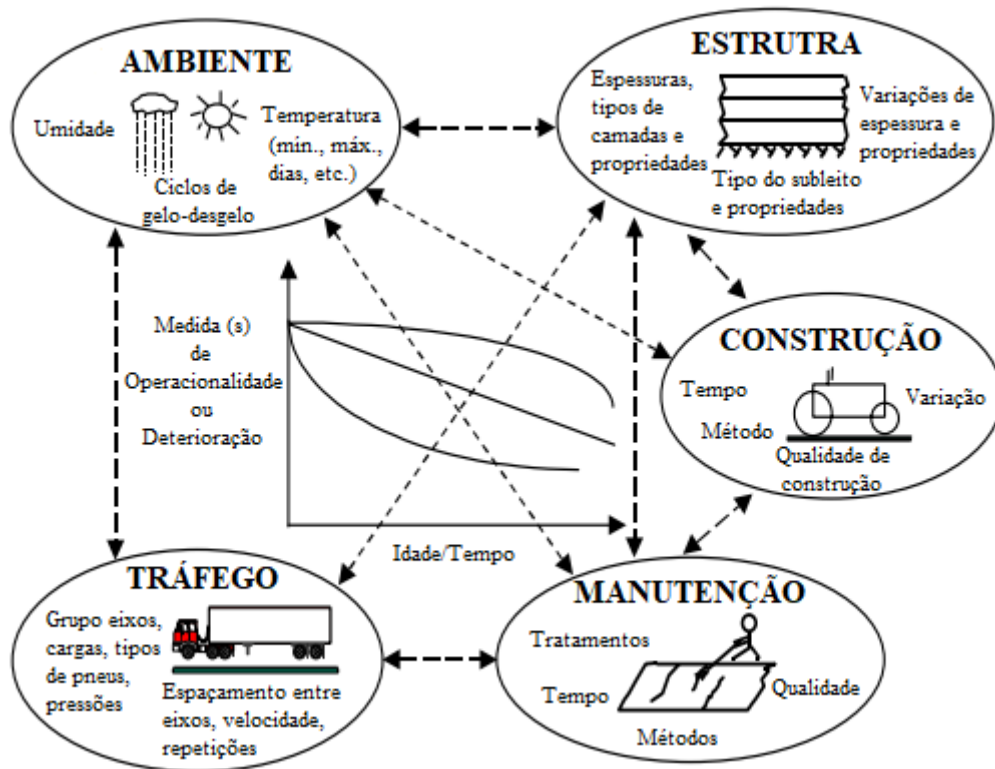
Figura 9. Fatores e interações que podem afetar o desempenho do pavimento.

O desempenho do pavimento pode ser afetado por cinco fatores principais. O ambiente, o tráfego, a estrutura, a construção e a manutenção, influenciam diretamente na qualidade de um pavimento ao longo do tempo (Figura 9) [48].

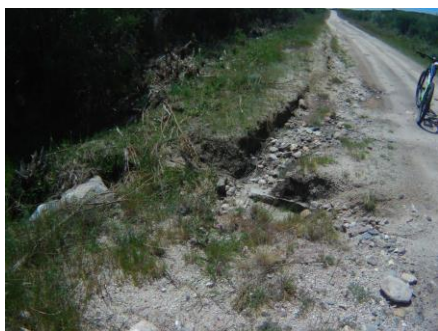
A avaliação funcional foi realizada nos mesmos pontos de ensaios para avaliação estrutural, para poder correlacionar as degradações com as características do subsolo em questão. Foram, portanto, 31 seções de estudo, na qual visualizam-se partes que estão com grandes anomalias como mostra a Figura 19.

(a) Vala inexistente, conseqüente erosão.

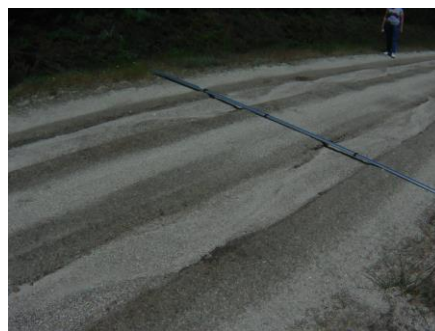
(b) Afundamento trilho de roda.

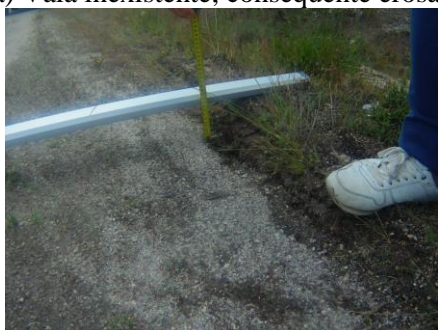
(c) Acostamento elevado.

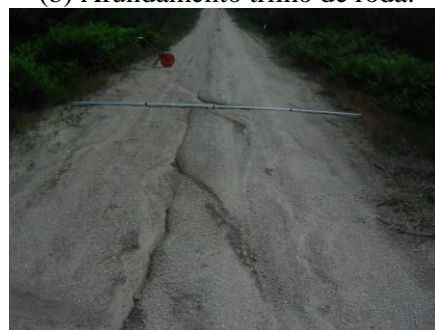
(d) Percurso de erosão.

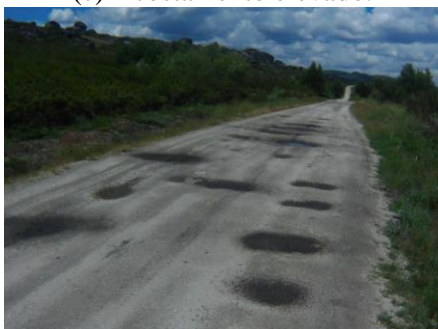
(e) Buracos.

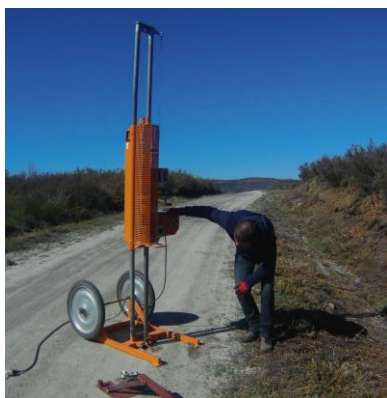
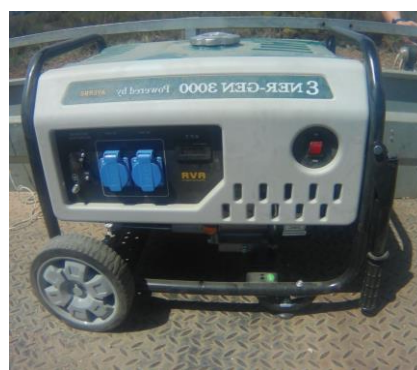
Figura 20. Equipamento destinado à realização de ensaios PDL.

O ensaio de penetrômetro dinâmico ligeiro mede a resistência à penetração do solo. O equipamento utiliza uma ponta cônica para penetrar o solo, por meio de golpes até alcançar um determinado comprimento, como mostra a Figura 20. O número de golpes quando registrado de 0,1 em 0,1 m é determinado por N10. No caso em estudo, o N10 foi realizado até à profundidade de 1m.

(a) Equipamento PDL.

(b) Gerador para fornecer energia ao equipamento.

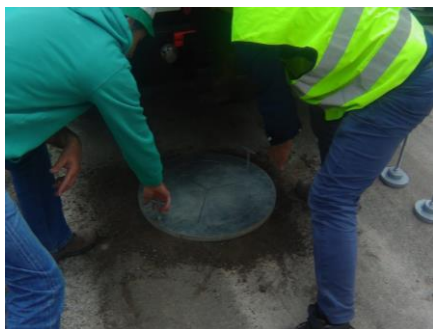
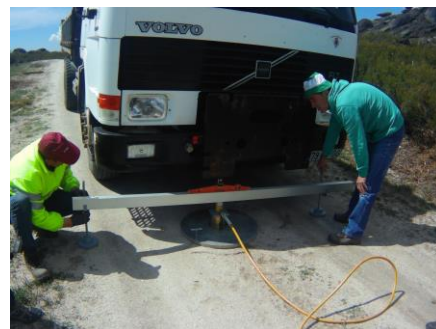
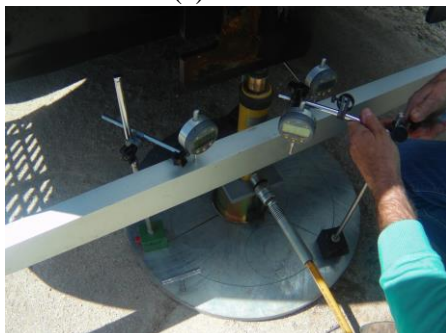
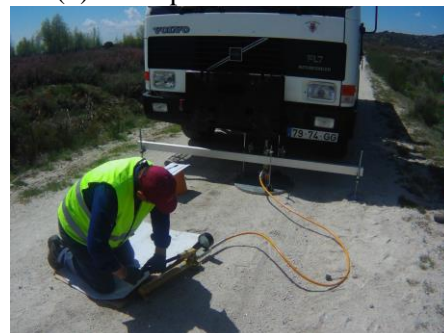
Figura 24. Equipamentos ensaio Carga em Placa.

Como mostra a Figura 24, um macaco hidráulico e um caminhão para dar reação são necessários para aplicar a carga vertical e a deflexão resultante da superfície resulta da leitura de três pontos, distribuída em 120 graus dos deflectômetros. Com a média da deflexão, o módulo de deformabilidade é calculado.

(a) Placa.

(b) Nível para deflectômetros.

(c) Deflectômetros digitais.

(d) Macaco hidráulico.

O ensaio de carga em placa foi executado com base na norma NF P94-117-1 [41]. O procedimento de ensaio resulta em aplicar uma carga vertical em uma placa de 0,6 m e medir a penetração para determinar o módulo de deformabilidade.

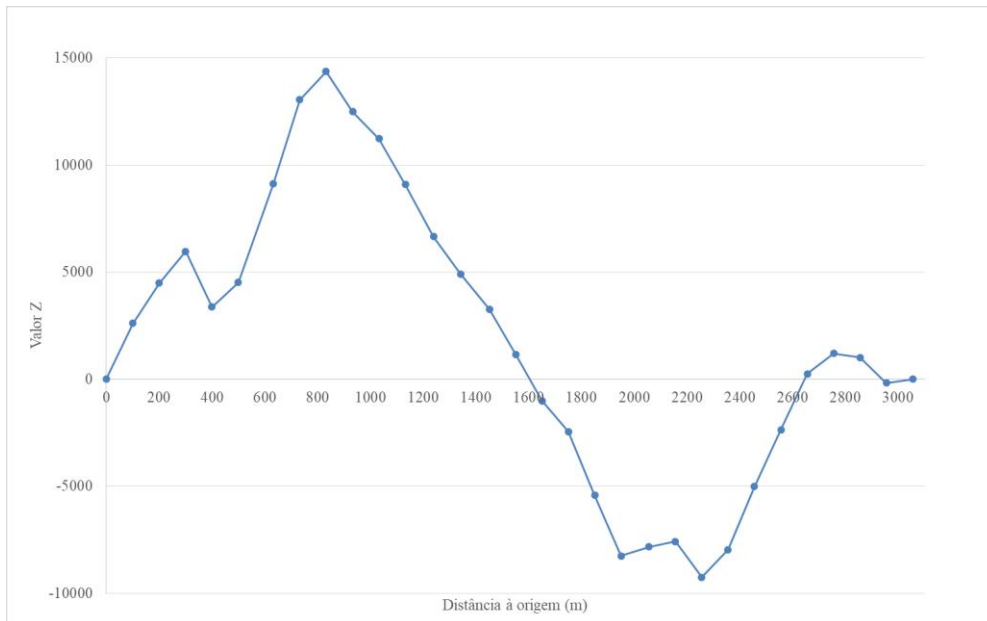
Figura 25. Diferença acumulada (Z), do ensaio de carga em placa.

Tendo em conta os resultados obtidos do ensaio de carga em placa, realizou-se a análise de seções homogêneas da AASHTO (APÊNDICE 4 - Seções homogêneas). A Figura 25 apresenta a diferença acumulada (número Z), realizado para os módulos de deformabilidade calculados por meio do ensaio.

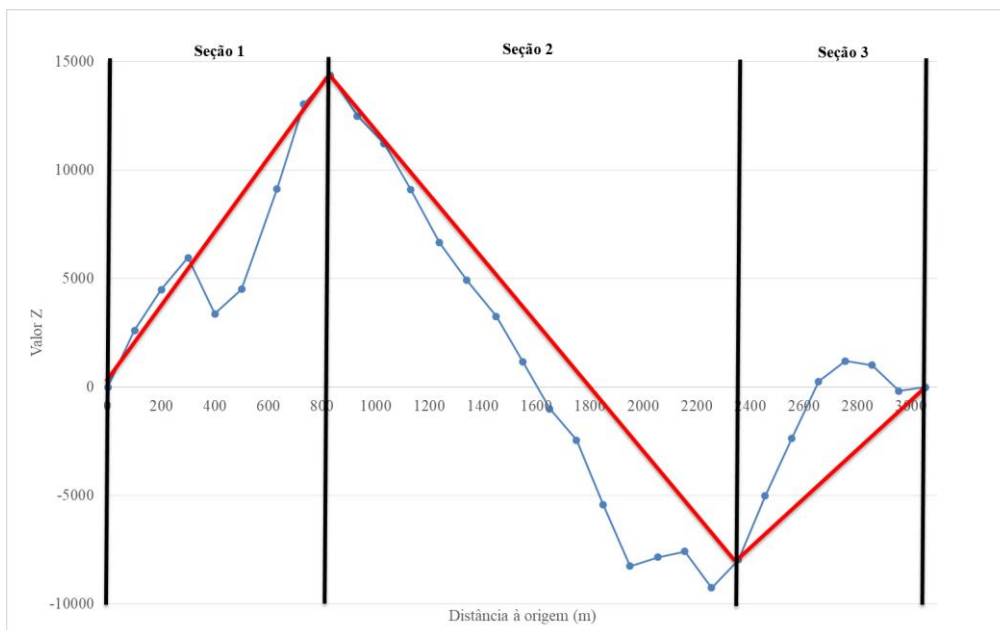
Figura 26. Delimitação das seções homogêneas, por meio do ensaio de carga em placa.

A partir desta análise foi possível separar as seções por meio da alteração da inclinação das retas. Na Figura 26 nota-se que foram obtidas três seções homogêneas, por meio dos resultados do ensaio de carga em placa.

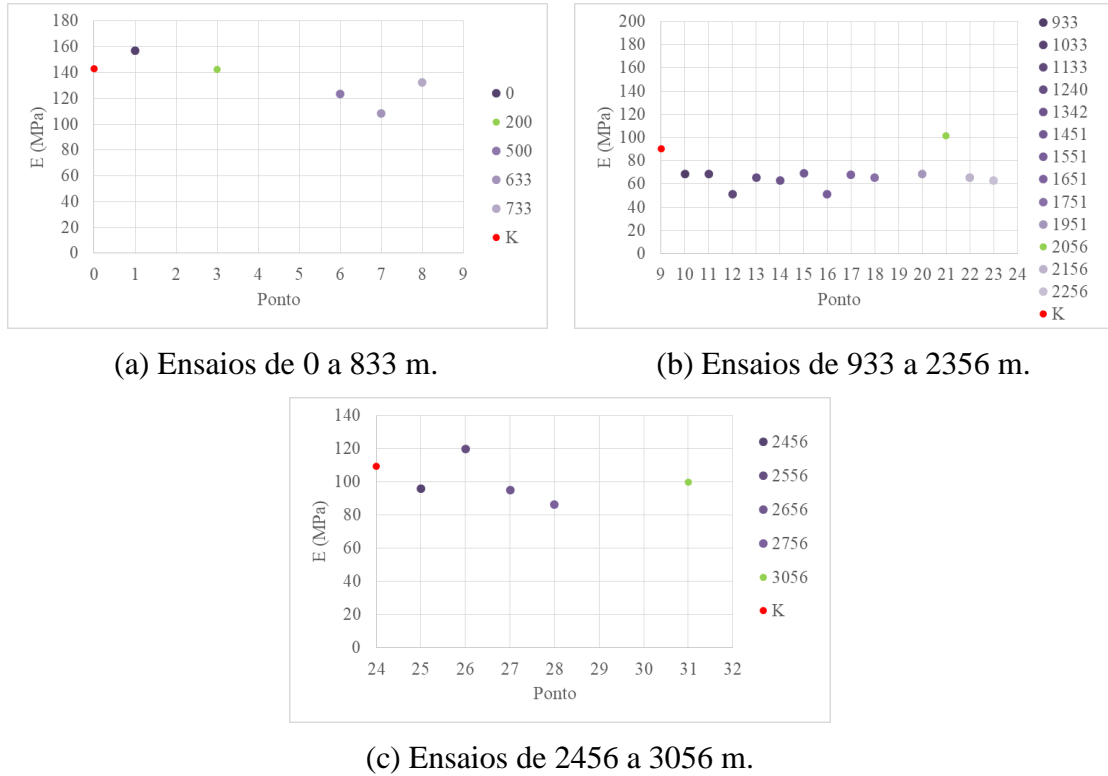
Figura 27. Resultados dos valores característicos de cada seção (K em vermelho) e pontos que mais se aproximam deste valor (verde), dos resultados do ensaio de carga em placa.

Assim como no ensaio PDL, o ponto representativo de cada seção com os resultados de EV2 do ensaio de carga em placa, é determinado a partir dos valores característicos de EV2, e conseqüentemente, por meio do RMS define-se o ponto representativo da seção (Figura 27).

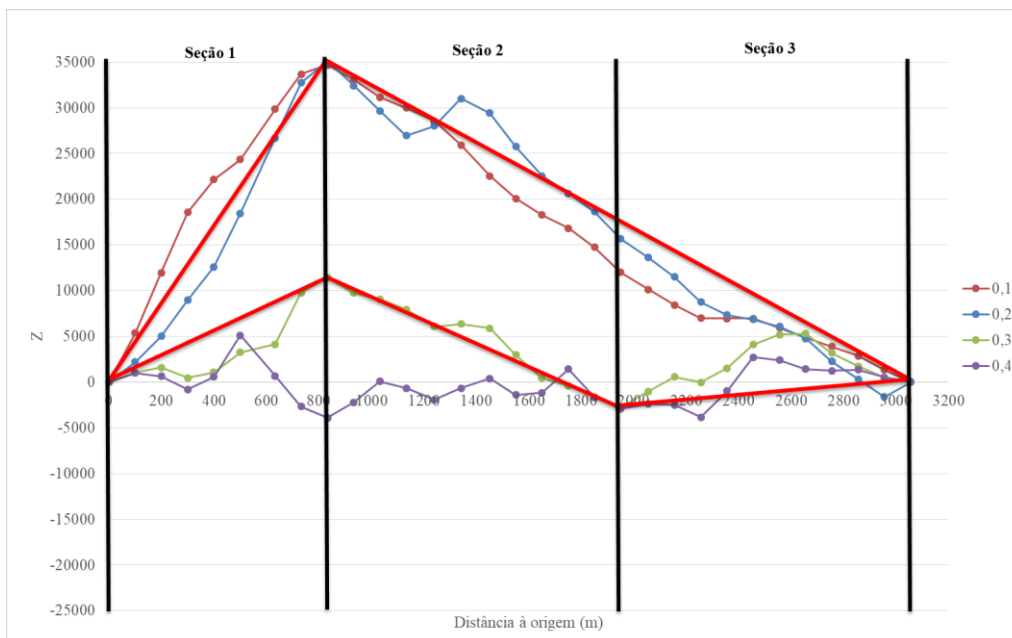
Figura 28. Delimitação das seções homogêneas, por meio do ensaio de PDL nos 0,4 primeiros metros.

Entretanto, para recolha das amostras do solo, só foi possível recolher solo até uma profundidade de 0,4m, devido ao local pertencer a uma reserva natural e não ser possível usar equipamento pesado (tipo retroescavadeira) para obter solo a maior profundidade. Devido a esta limitação, foi necessário reavaliar as seções homogêneas para os resultados obtidos no ensaio PDL e considerar para o estudo apenas os resultados até aos 0,4 metros do ensaio. Na Figura 28 verifica-se que foram obtidas três seções homogêneas quando se considera apenas os resultados do ensaio PDL até aos 0,4 m de profundidade.

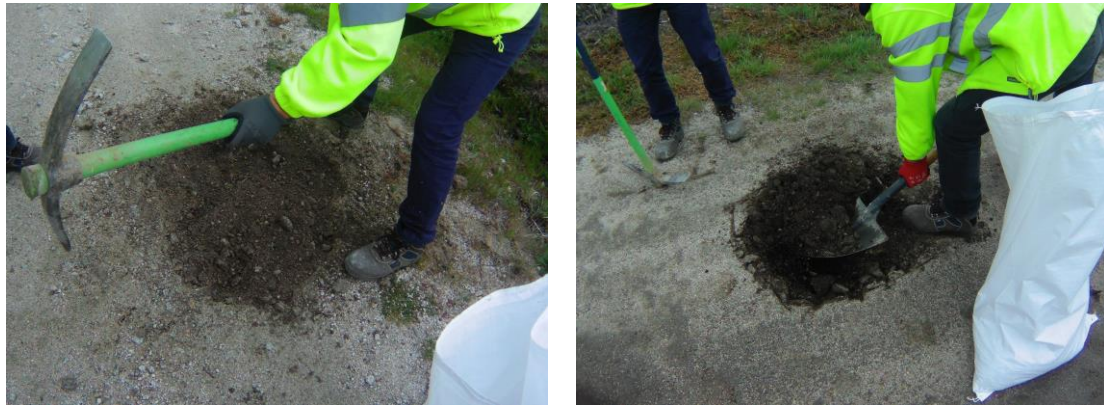
Figura 30. Modo de recolha das amostras.

A recolha da amostra na estrada foi realizada com uma enxada e uma pá e colocada em um saco para transporte, como mostra a Figura 30.

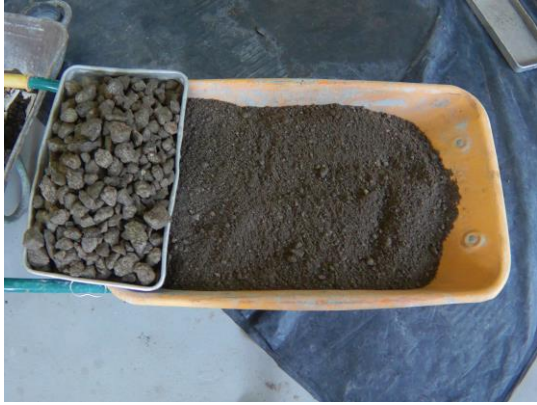
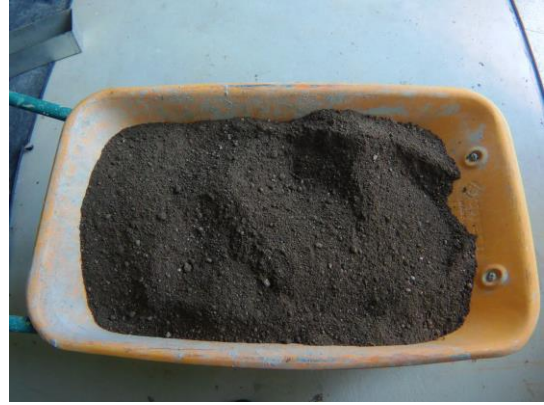
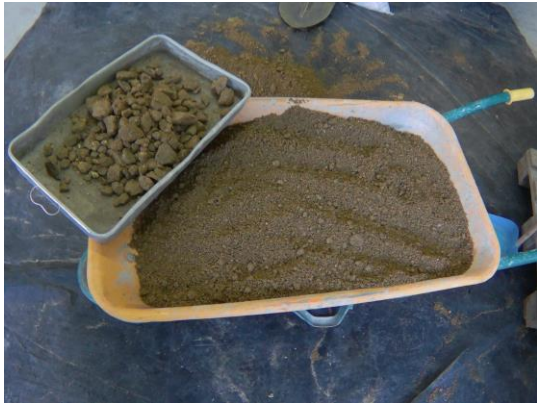
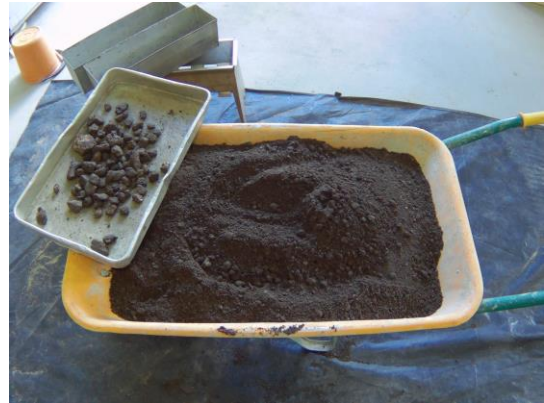
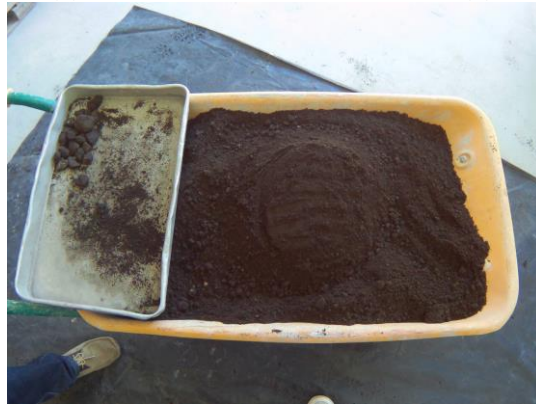
Figura 32. Amostras de solos coletadas na 1ª camada, em distintos pontos.

Para o ensaio Proctor normal e CBR, o solo foi dividido em duas partes, solos finos e grossos a partir da peneira nº 4. As Figuras 32 e 33 mostram as amostras de cada ponto e cada camada com o material separado para a realização desses ensaios. Em ambas as figuras, percebe-se que a quantidade de material fino é consideravelmente maior que a de grossos. Apesar disto, material grosso exposto pode ser encontrado no local facilmente.

(a) Ponto 1 (1 camada).

(b) Ponto 3 (1) sem a parte retida na peneira nº 4.

(c) Ponto 14 (1).

(d) Ponto 21 (1).

(e) Ponto 31 (1).

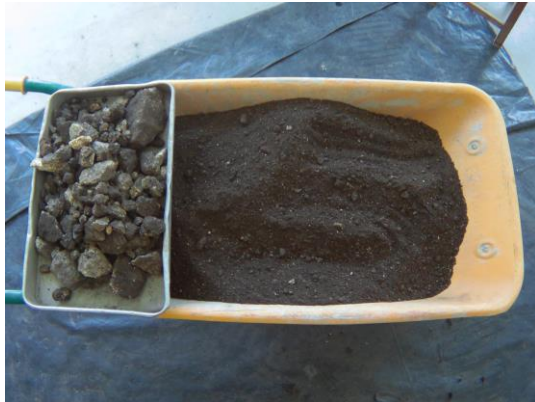
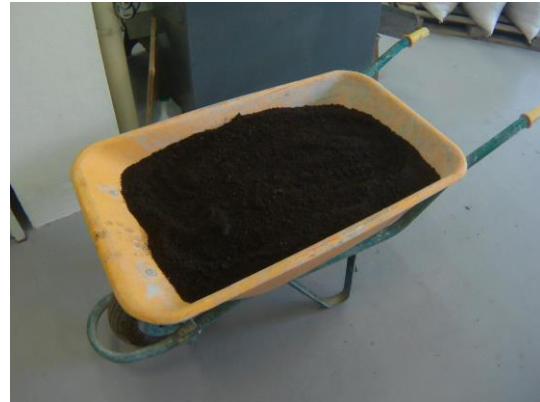
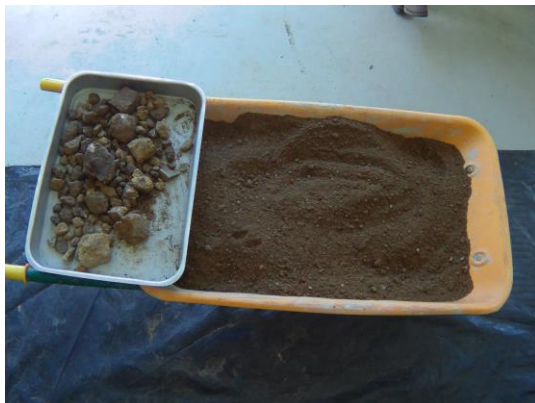
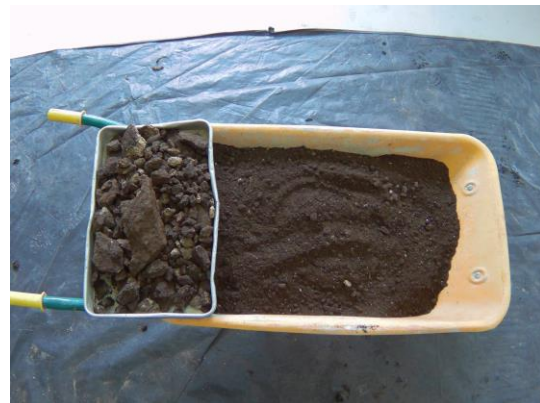
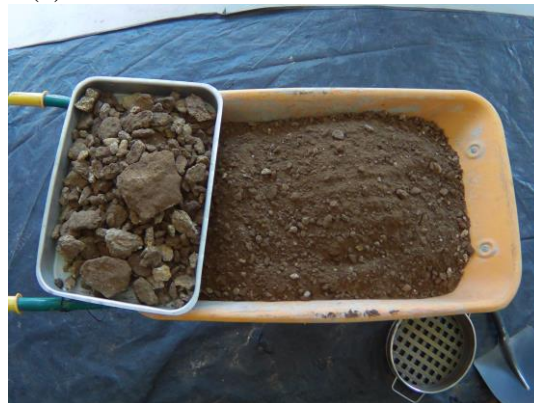
Figura 33. Amostras de solos coletadas na 2ª camada, em distintos pontos.

(a) Ponto 1 (2ª camada).

(b) Ponto 3 (2) sem a parte retida na peneira nº 4.

Ponto 14 (2).

Ponto 21 (2).

Ponto 31 (2).

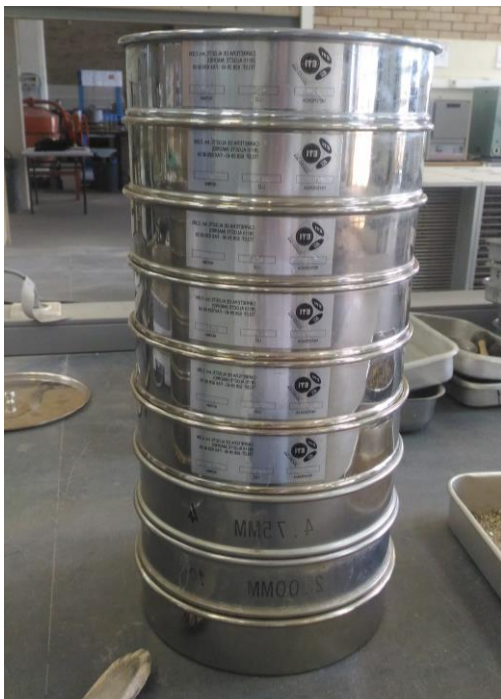
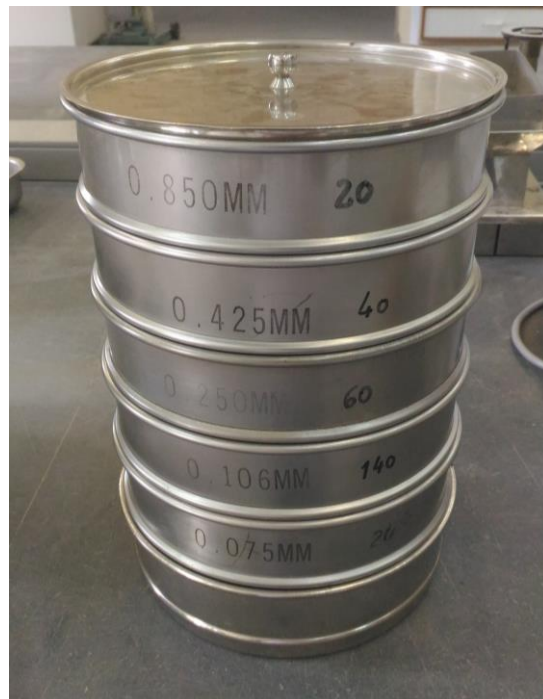
Figura 35. Peneiras utilizadas para realização da análise granulométrica.

O ensaio foi realizado segundo norma LNEC E 239 – 1970 [62] e utilizou a série de peneiras apresentada na Figura 35.

(a) Peneiras para fração retida na peneira de 2,00 mm (nº10)

(b) Peneiras para fração passada na peneira de 2,00 mm (nº10)

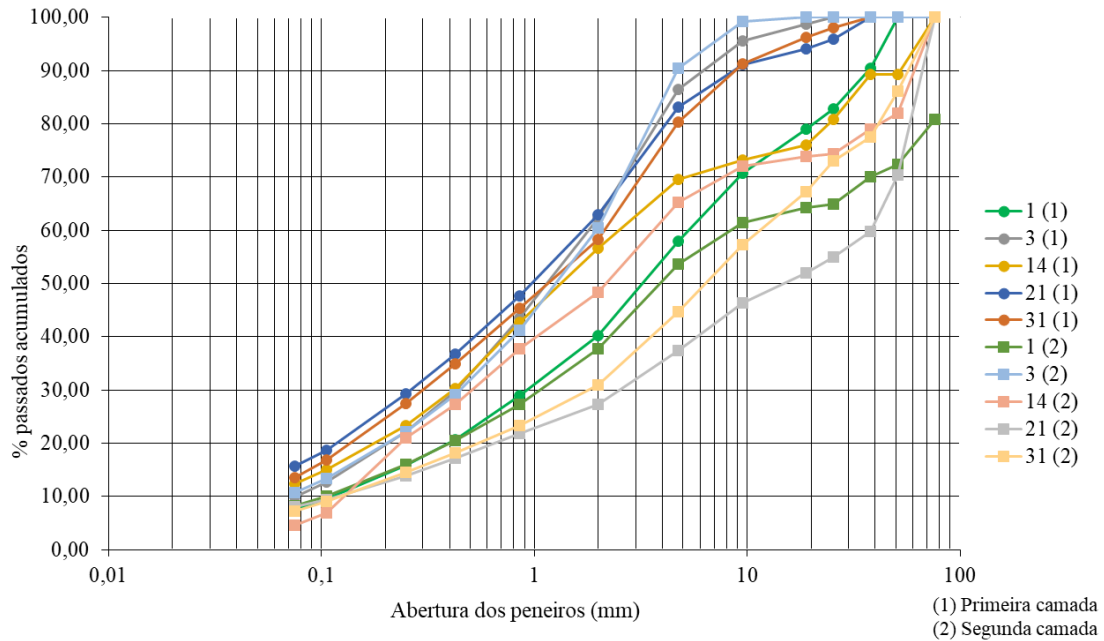
Figura 36. Curva granulométrica da camada 1 e 2 de cada ponto.

Os resultados obtidos do ensaio de granulometria, para posteriormente identificação do tipo de solo, estão no APÊNDICE 5 - Análise granulométrica deste trabalho. A Figura 36 apresenta as curvas granulométricas de todas as amostras de solo analisados.

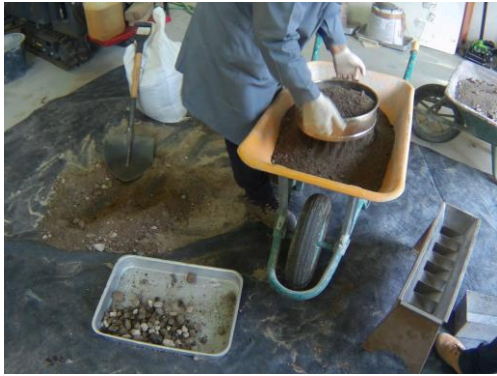
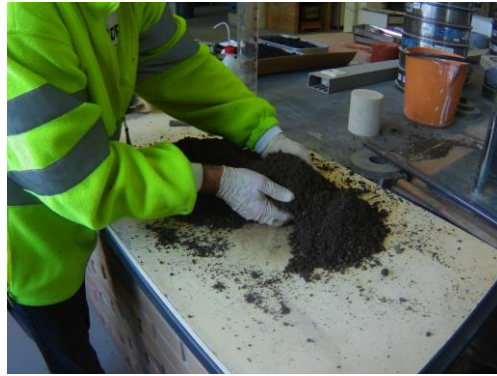
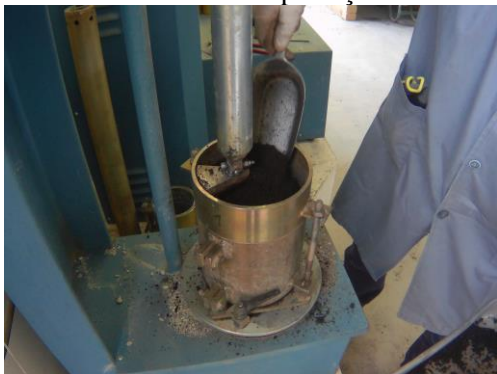
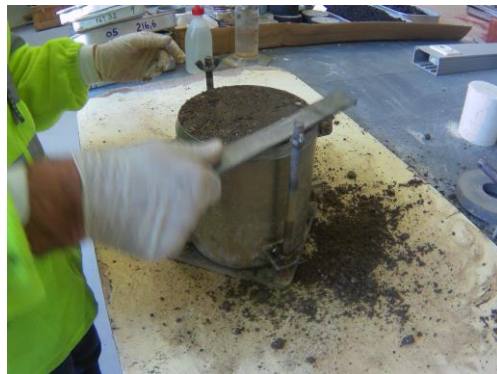
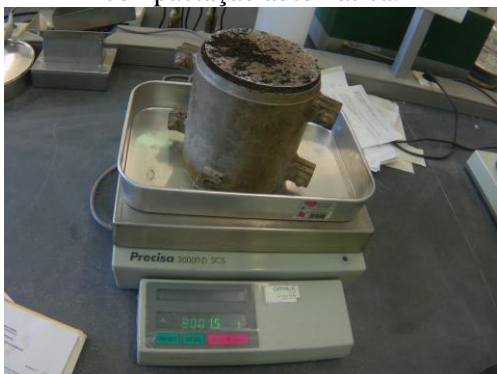
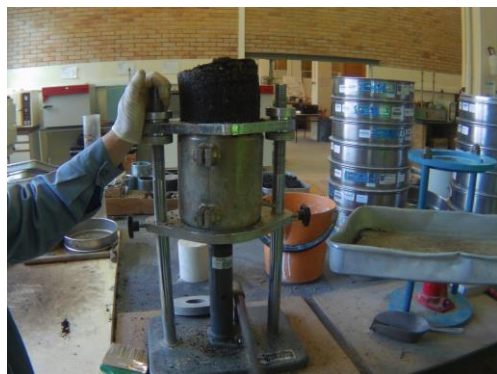
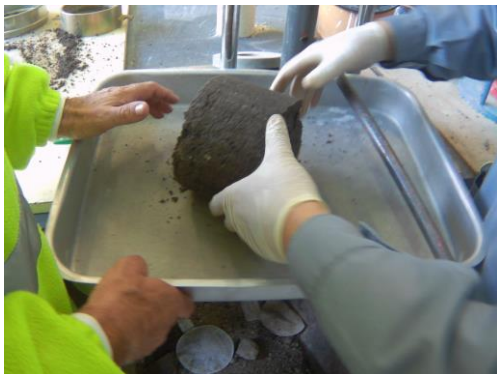
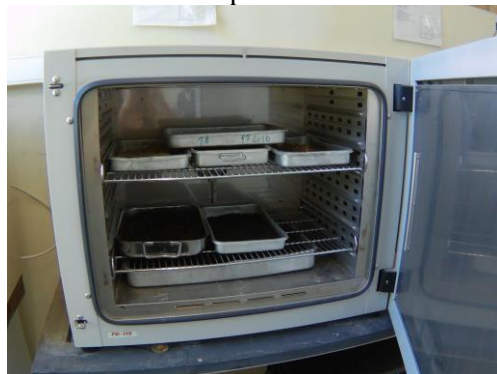
Figura 37. Ensaio Proctor normal.

Foram realizados ensaios Proctor normal segunda a norma ASTM D-698-07 [63], como mostra a Figura 37.

O ensaio de Proctor centra-se em compactar o solo em um cilindro com volume específico e variar a umidade de forma a obter a umidade ótima de compactação. O cilindro utilizado foi o grande e solo não obteve reuso para o ensaio CBR.

(a) Processo de preparação da amostra para ensaio de compactação.

(b) Incorporação de água às partículas do solo.

(c) Adição de solos em camadas para compactação automática.

(d) Ajuste do colarinho.

(e) Pesagem do cilindro de compactação + solo úmido.

(f) Extração do corpo de prova de solo compactado.

(g) Separação da amostra.

(h) Materiais a serem secos na estufa.

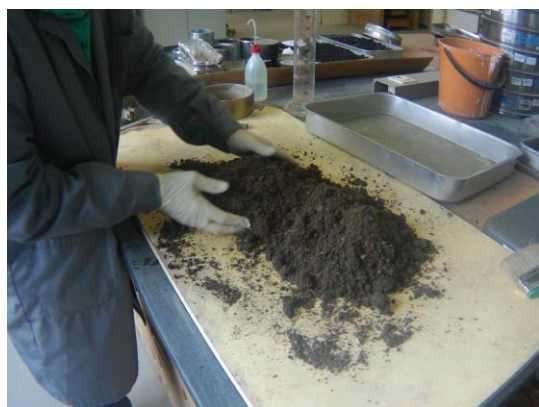
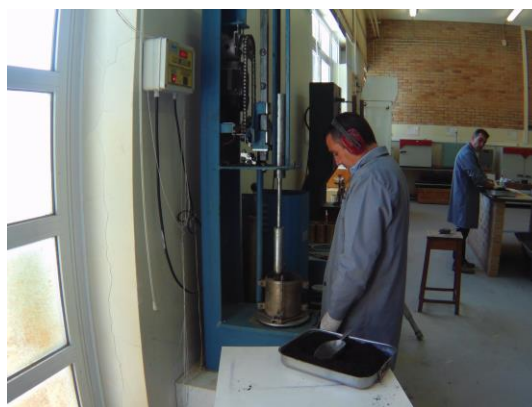
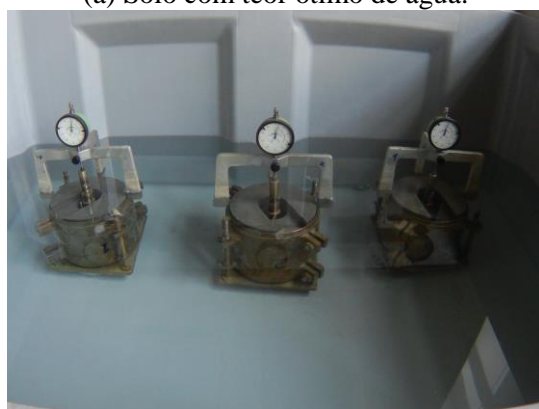
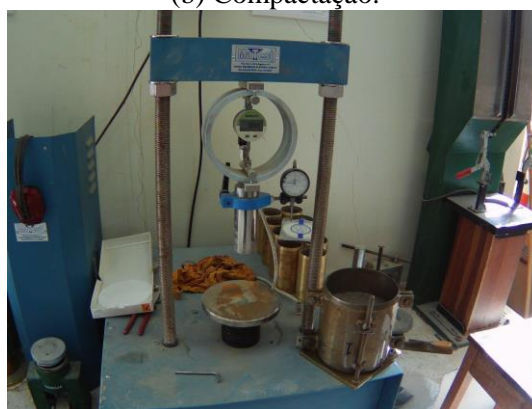
Figura 39. Procedimentos laboratoriais do ensaio CBR.

O ensaio de *California Bearing Ratio* (CBR) foi realizado segundo norma ASTM D-1883-07 [36], na Figura 39 mostra algumas fases da realização do ensaio.

(a) Solo com teor ótimo de água.

(b) Compactação.

(c) Imersão dos corpos de prova de solo compactado em água.

(d) Equipamento do ensaio CBR.

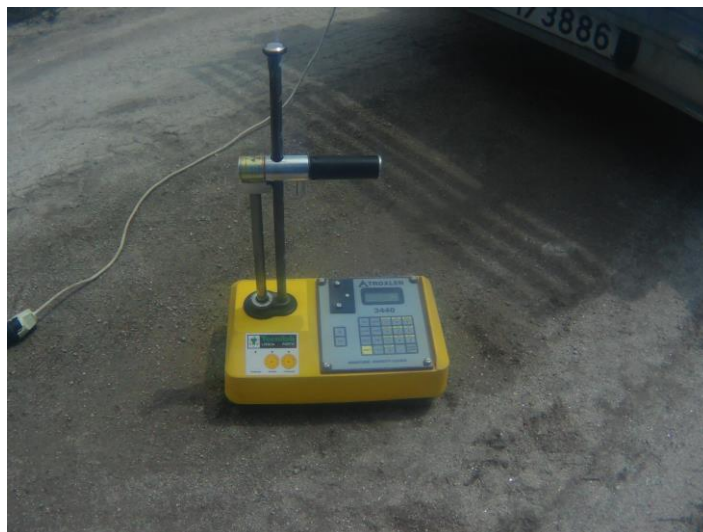
Figura 41. Célula de carga radioativa.

A determinação da compactação com célula radioativa foi realizada com base na Norma ASTM D-2922-01 [59], e o equipamento utilizado é o apresentado na Figura 41.

O ensaio foi realizado com haste entre 0,1 e 0,15 m de profundidade e por meio dele, os valores de massa específica seca ( $\gamma_d$ ), úmida ( $\gamma_{úmido}$ ) e teor de umidade ( $w$ ) foram adquiridos. A Tabela 26 apresenta os resultados de ensaio em cada ponto.

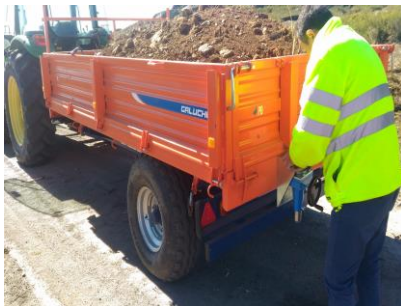
O ensaio de CBR *in situ* foi realizado segundo a norma BS 1377:9 [44] e algumas fases de ensaio são representadas na Figura 42.

(a) Fixação do equipamento no veículo de reação.

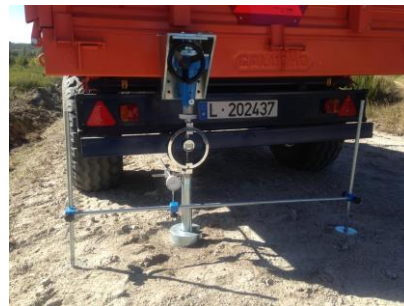
(b) Equipamento pronto para realização do ensaio.

Figura 42. Ensaio CBR *in situ*.

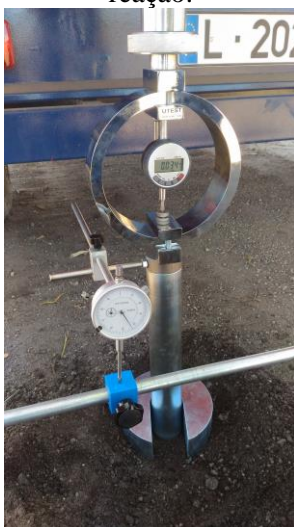
(c) Aparelho de medição da força axial e penetração do pistão.

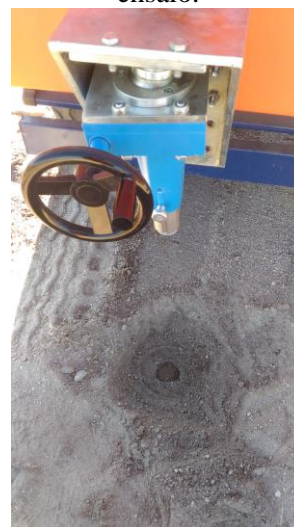
(d) Apresentação do solo após ensaio.
