VIII CONGRESO IBÉRICO DE AGROINGENIERÍA

P12 - As curriças tradicionais do Nordeste Transmontano. Dados preliminares do estudo para a sua inventariação e valorização.

The traditional "curriças" in the northeast of Portugal. Preliminary data from the study for its inventory and valuing

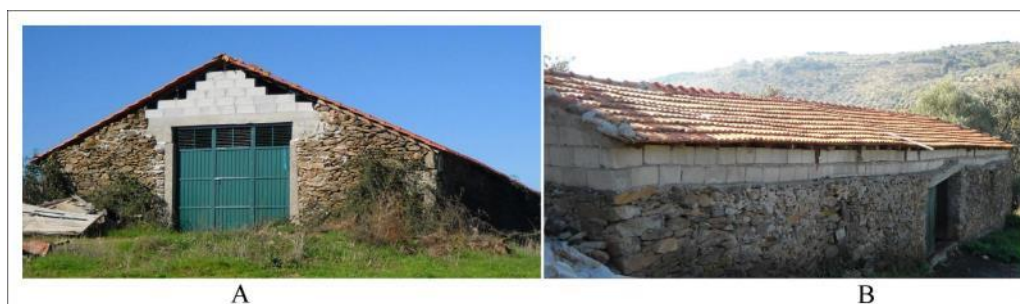
Figura 2. Exemplo de obras de ampliação da porta (A) e de aumento da altura das paredes (B)

Na curriça A estão a decorrer obras de ampliação da porta principal e foi substituído o telhado; na curriça B foi feita a ampliação da porta principal, aumentou-se a alturas das paredes e foi colocado novo telhado. Como se pode verificar na figura, a colocação de novos materiais altera a estética da construção e retira-lhe a singularidade original.

Nas curriças inventariadas, as obras realizadas foram, principalmente, obras conservação (substituição de materiais) ou obras de ampliação das dimensões de portas ou da altura das paredes. Um dos aspectos a salientar é que estas obras envolveram a substituição dos materiais originais e nem sempre houve a preocupação de manter a singularidade destas construções. Na Figura 2 podemos ver dois exemplos de obras realizadas em curriças antigas.

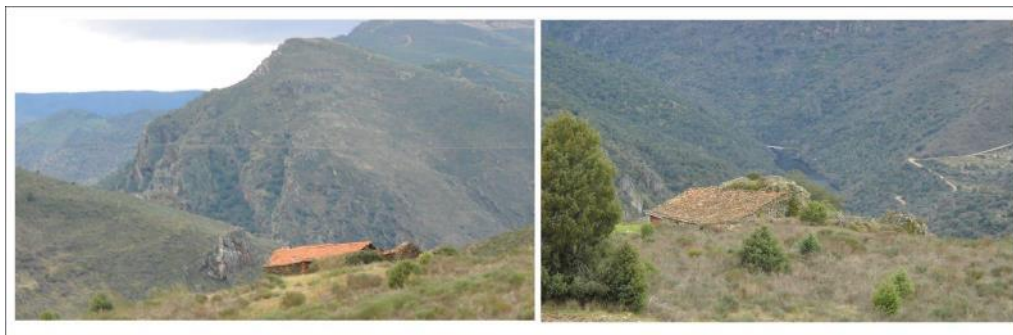
Outra aspecto a considerar é a localização das curriças. Estas construções estão, na sua maioria, dispersas pelo território pertencente à aldeia; muitas vezes em locais ermos e isolados ou de difícil acesso. Na Figura 3 podemos ver dois exemplos de curriças que, hoje em dia, ainda são utilizadas para recolha de rebanhos, de forma esporádica, em locais isolados.

Figura 3. Dois exemplos de curriças em locais ermos e de difícil acesso

Tal como nos exemplos da Figura 3, há muitas curriças antigas que estão situadas em locais que podem ter interesse ambiental, de fruição da natureza ou paisagístico. Quando deixarem de ser usadas pelos pastores, estas construções antigas, poderiam ser aproveitadas e valorizadas para outras funções ou actividades económicas ou sociais, como abrigos, instalações de apoio a actividades de turismo ambiental ou da natureza.
