CORRECÇÃO DE PONTES TÉRMICAS EM INTERVENÇÕES DE REABILITAÇÃO

**Dissertação submetida para satisfação parcial dos requisitos do grau de
mestre em Construção de Edifícios**

Porto, Julho de 2003

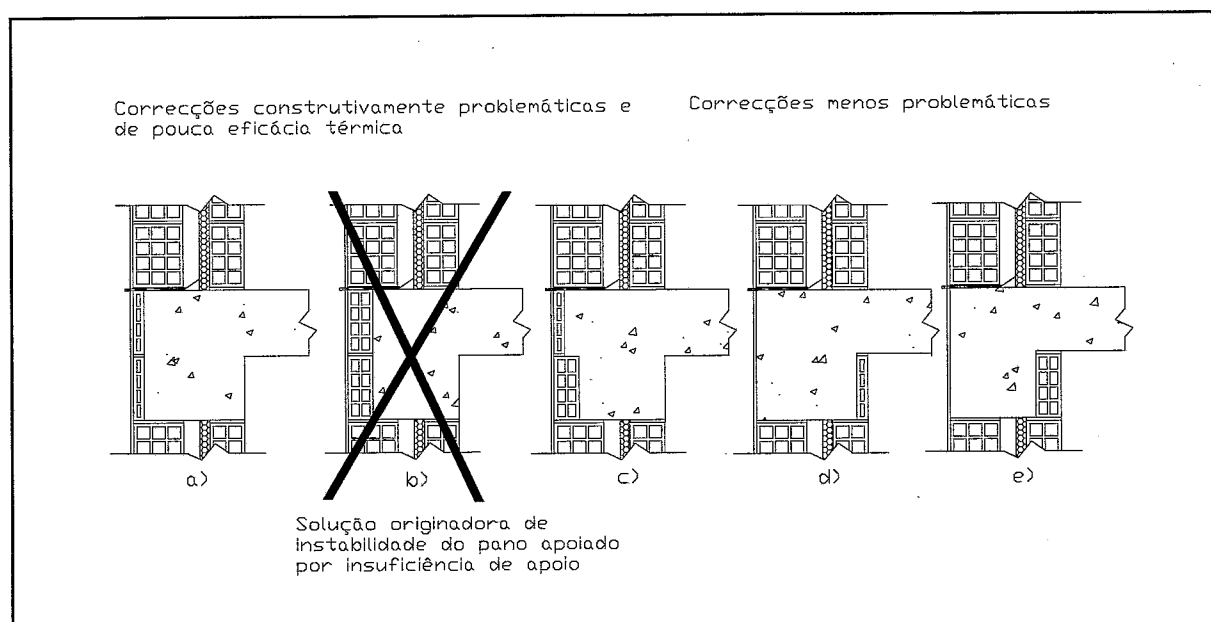
Figura 2.3 – Tipos de correcções cerâmicas de fraco desempenho em zona de topo de laje a) correcção simples pelo exterior; b) correcção dupla pelo exterior; c) correcção com aba saliente no topo da laje; d) correcção simples pelo interior; e) correcção dupla pelo interior;

A Figura 2.3 mostra os vários tipos de correcção térmica realizados na zona de ligação entre parede exterior e laje ou viga de piso intermédio.

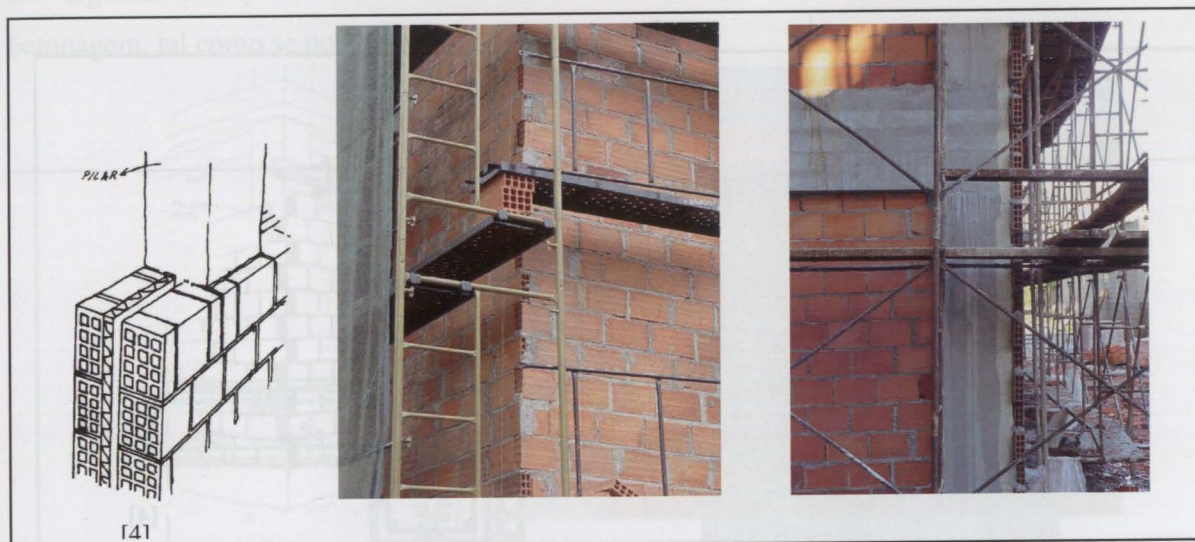
Figura 2.4 – Correção térmica pelo exterior em zona de pilar

Em zonas de pilar e parede resistente, também são realizadas forras cerâmicas com as mesmas espessuras referidas, pelo interior ou pelo exterior. A Figura 2.4 mostra exemplos de execução de forras de correcção pelo exterior em zona de pilar.

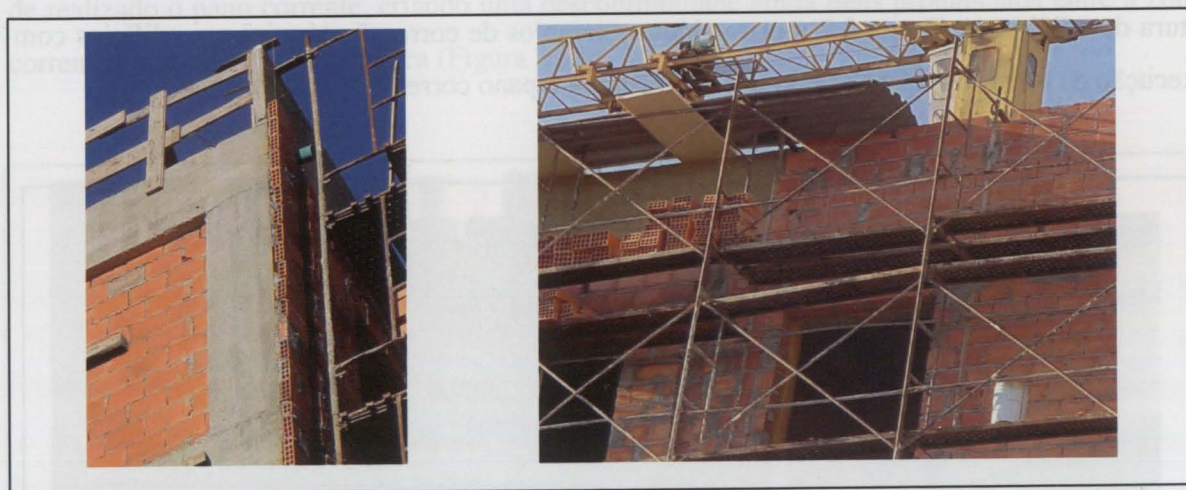
As platibandas ou muretes de cobertura também são revestidas com as forras cerâmicas pelo exterior (Figura 2.5).

Figura 2.5 - Pormenor de execução de forra cerâmica na platibanda

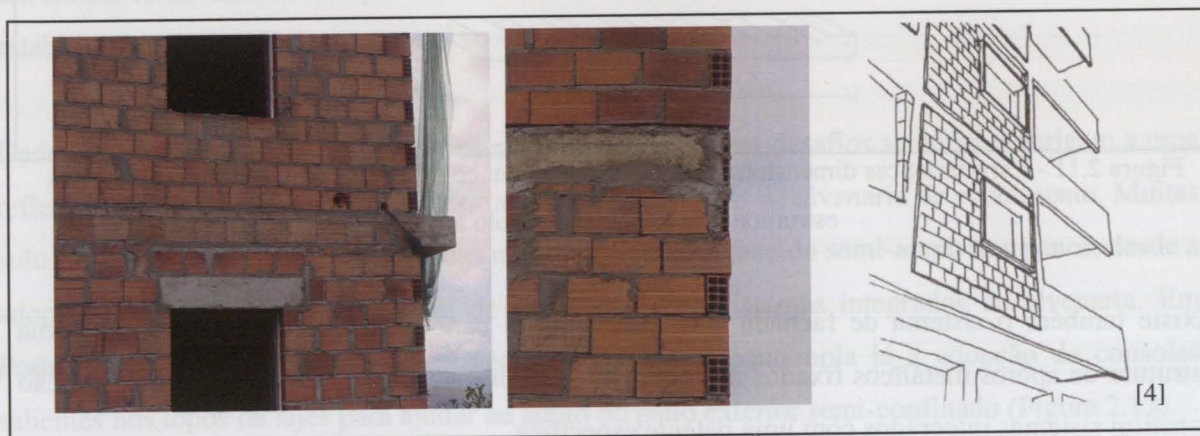
Também é frequente encontrarem-se situações em que as forras cerâmicas são realizadas depois de realizado o pano corrente, criando uma descontinuidade ainda mais pronunciada entre a zona corrente e a zona de ponte térmica (Figura 2.9).

Figura 2.9 - Exemplos de correcções cerâmicas pelo exterior executadas à posteriori da execução do pano corrente

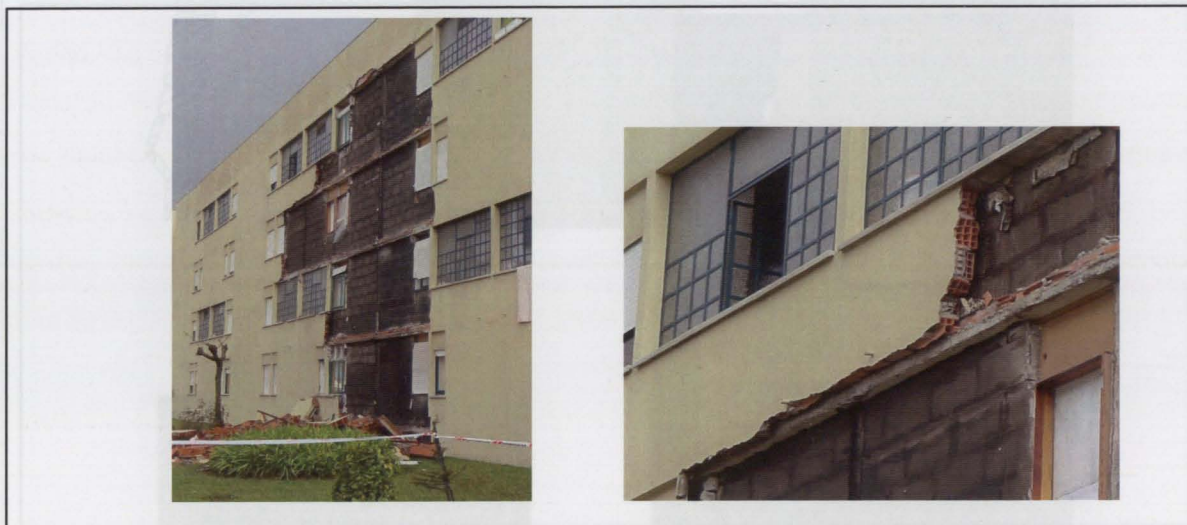
Figura 3.8 – Colapso de um pano de parede como consequência da instabilidade

A rotura e o colapso dos panos exteriores acontecem em algumas situações (Figura 3.8).

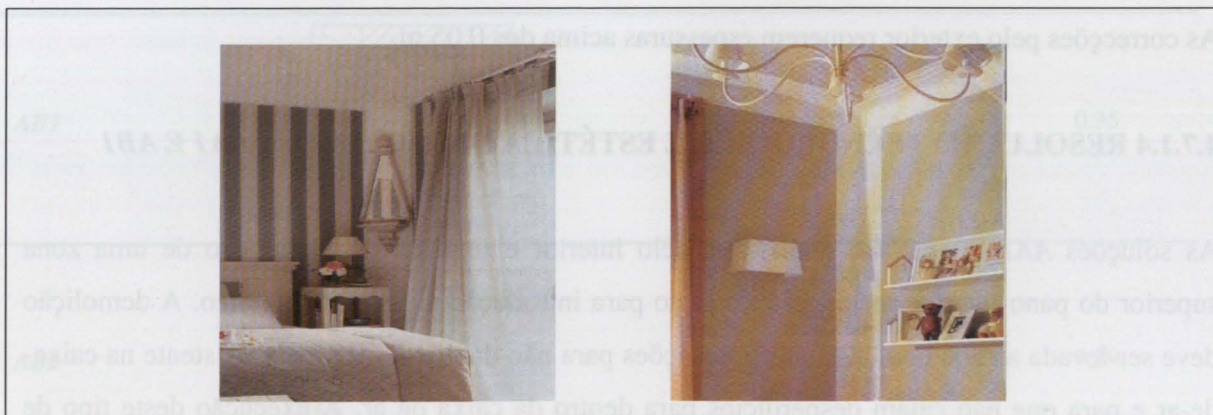
A utilização de cores diferenciadas possibilita o enquadramento estético para a solução de corte da aresta viva da ligação entre paredes ou qualquer outra solução de correcção térmica na zona de canto (Figura 4.12).

Figura 4.12 – Efeito estético possível de correcção térmica com zona de canto e recurso a tintas diferenciadas na zona de ligação de duas paredes [36]

Quanto ao remate de madeira, podem ser utilizadas formas decorativas variadas tais como são as mostradas na Figura 4.58. Um possível acabamento estético desta solução é apresentado na Figura 4.12.

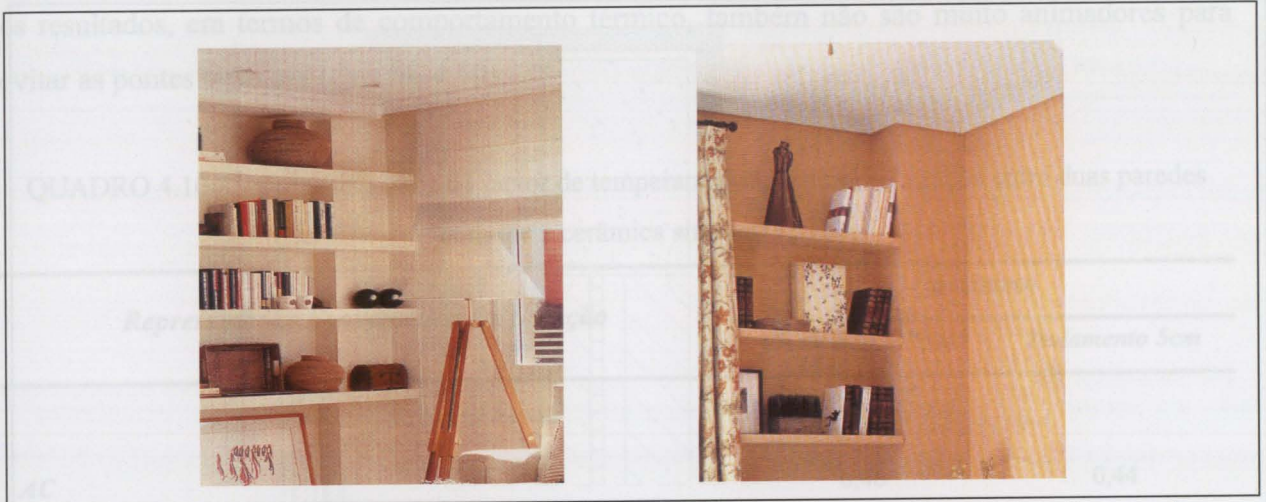
Figura 4.16 – Efeito estético possível com recurso a pilares fictícios para zona de ligação entre duas paredes [37]

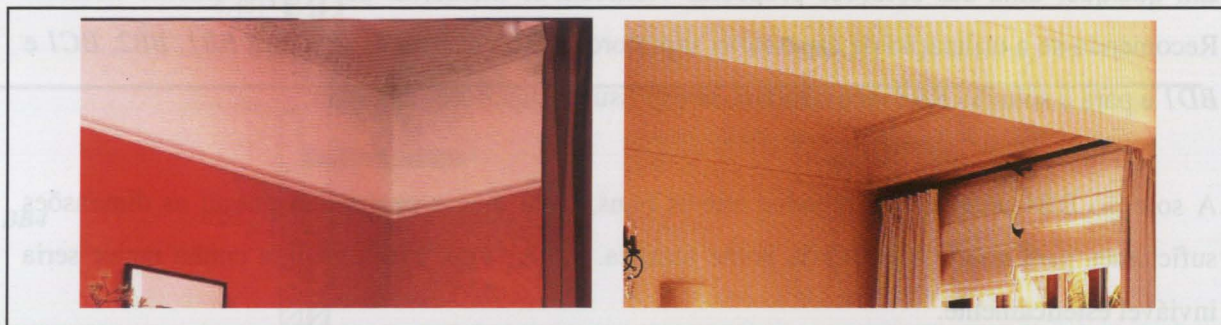
Certas soluções permitem o disfarce de parte da correcção térmica (Figura 4.26).

Figura 4.26 – Alguns exemplos de soluções de sanca possibilitando o disfarce de uma eventual correcção pelo interior na zona de ligação de laje e parede [36; 37]

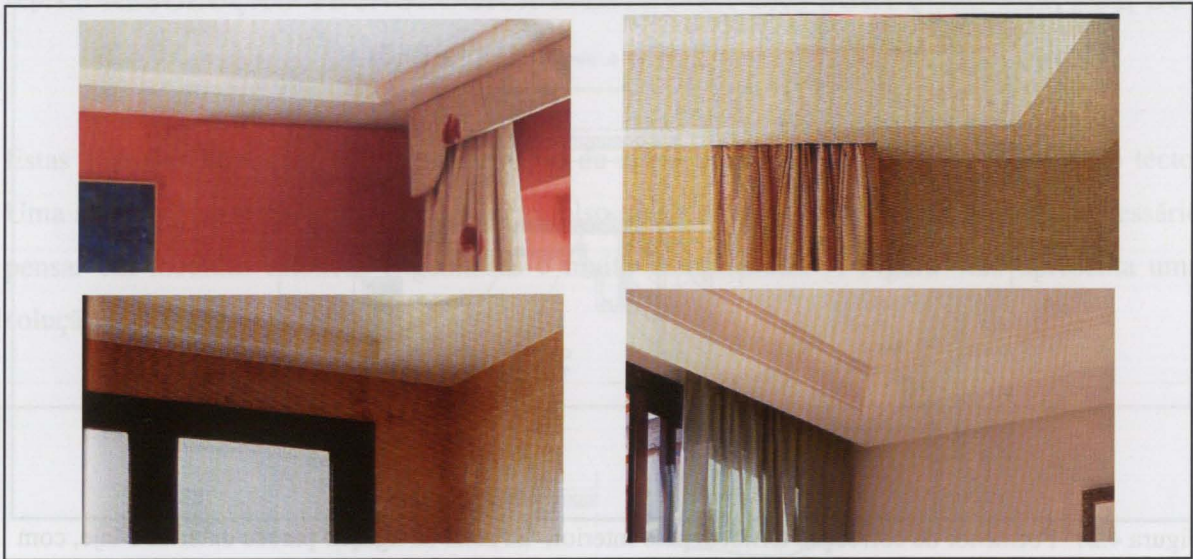
Figura 4.29 – Alguns exemplos de soluções de tecto possibilitando o disfarce de uma eventual correcção pelo interior na zona de ligação de laje e parede [36;37]

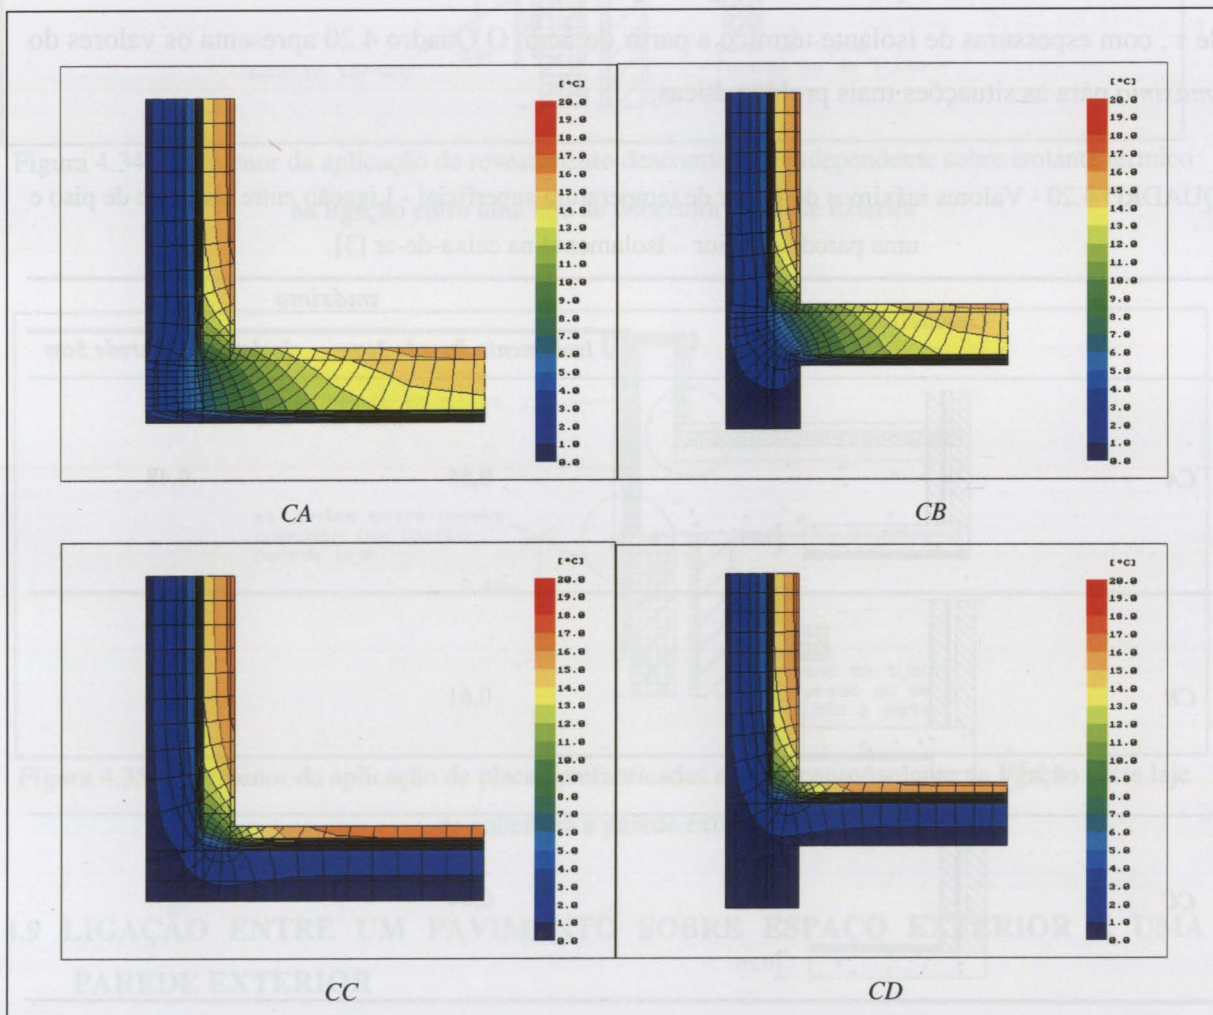
Figura 4.36 - Isotérmicas e linhas de fluxo na ligação entre uma laje de pavimento sobre espaço exterior com isolamento pelo exterior e interior e uma parede exterior dupla com isolamento caixa de ar (Programa Kobra)

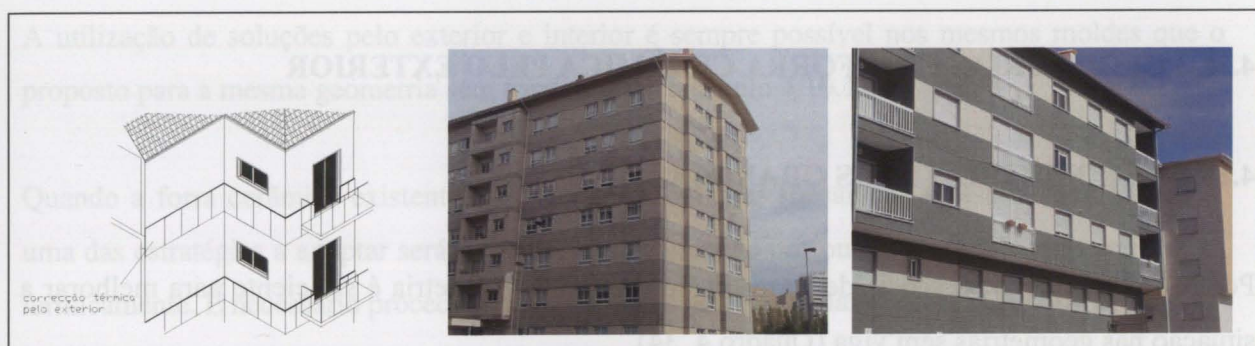
Na Figura 4.49 pode visualizar-se um possível aspecto de uma intervenção de reabilitação térmica pontual pelo exterior nesta zona de ponte térmica.

Figura 4.49 – Aspecto visual possível de correção térmica pelo exterior em zona de ligação de laje intermédia com parede exterior

A modificação exterior resultante desta correção parece ser possível de ser realizada, necessitando de um estudo de enquadramento arquitectónico da zona em causa relativamente ao conjunto da fachada do edifício.

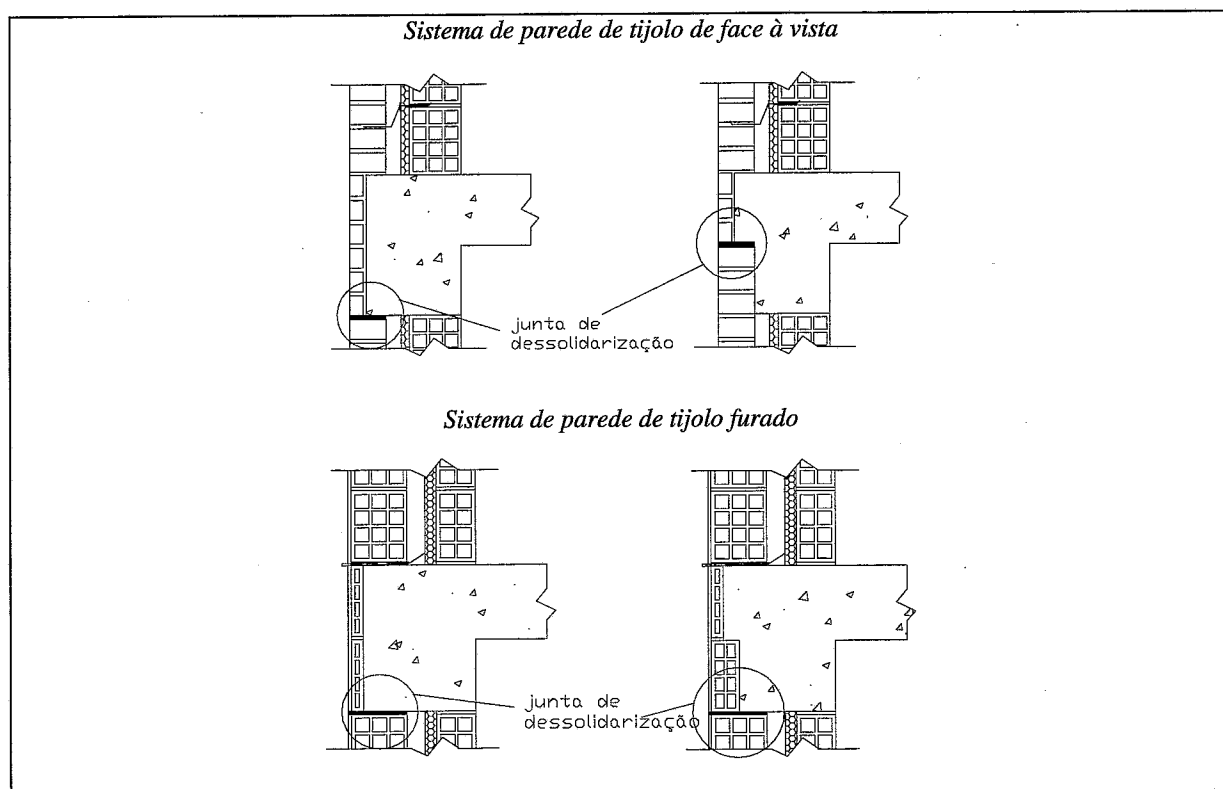
Figura 5.8 - Pormenor da junta de dessolidarização em zona de ligação entre parede e laje/viga em panos com forras cerâmicas
