PATORREB 2015

5ª CONFERÊNCIA SOBRE PATOLOGIA
E REABILITAÇÃO DE EDIFÍCIOS

CONTRIBUTO PARA CONSERVAÇÃO E REABILITAÇÃO DA DIVERSIDADE CONSTRUTIVA

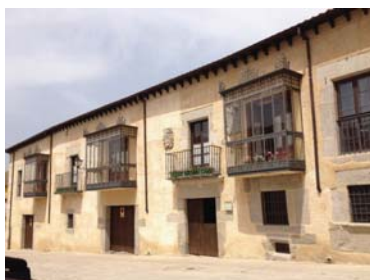
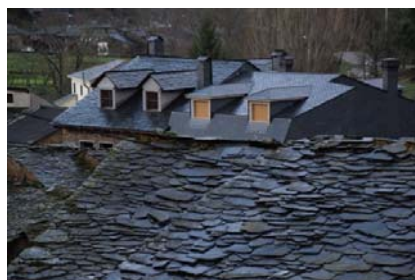
Figura 1: (a) *Estufa Anexa* em ferro forjado, Ledesma Espanha; (b) *Cobertura Captadora* com revestimento a lousa, Rio de Onor, Portugal

Após o estudo e visualização no terreno do património edificado pertencente à zona fronteiriça entre Portugal e Espanha, que abrange os municípios de Bragança, Miranda do Douro, Vimioso, Mogadouro, Salamanca e Zamora, tendo sido dado particular ênfase às zonas do parque natural de “Los Arribes del Duero” e de “El Sayago”, foram identificadas as seguintes soluções representativas da arquitetura tradicional bioclimática: Estufa Anexa, ver Figura 1 (a); Parede de Inércia; Cobertura Captadora, ver Figura 1 (b); Parede Verde; Espaço de Transição Orientado, ver Figura 2 (a); Climatização Geotérmica, ver Figura 2 (b); Cobertura Verde e Arrefecimento Evaporativo.

Nas soluções *Estufa Anexa*, *Cobertura Captadora* e *Climatização Geotérmica* foram descritas, para além dos sistemas construtivos e materiais empregues e os princípios bioclimáticos utilizados, algumas *Singularidades do Sistema Construtivo*, de forma a clarificar alguns pormenores arquitetónicos.
