**INSTITUTO POLITÉCNICO DE BRAGANÇA**  
Escola Superior de Tecnologia e Gestão

**Engenharia Industrial**

Este documento tiene como objetivo resumir los trabajos realizados en PEYCO S.A. en el proyecto constructivo “Renovación de vía en el tramo Valladolid Campo Grande – Venta de Baños - Magaz”, obra dedicada a la renovación de la vía del tren de dicho tramo.

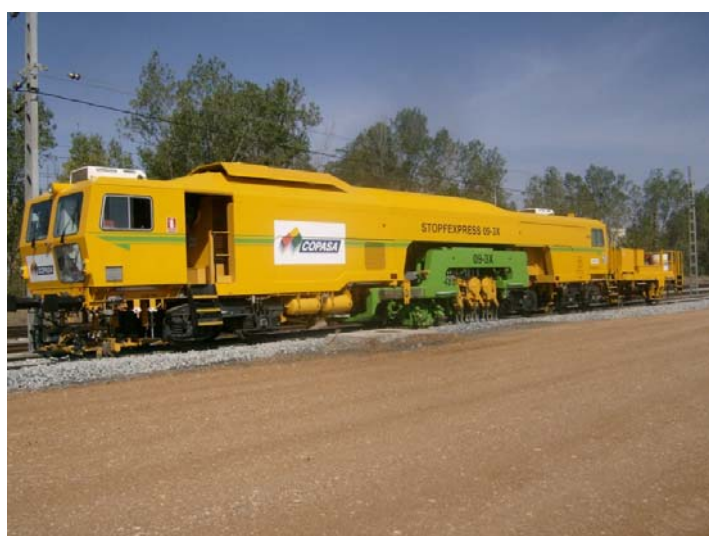
Foto 1. Bateadora

En la foto 1 se puede ver la bateadora de línea, esta es una máquina de vía utilizada para la nivelación y compactación de balasto, dotada de bates vibrantes que se introducen en la capa de balasto y lo compacta enérgicamente bajo las traviesas para dotarlas de un asiento estable y una posición exacta.

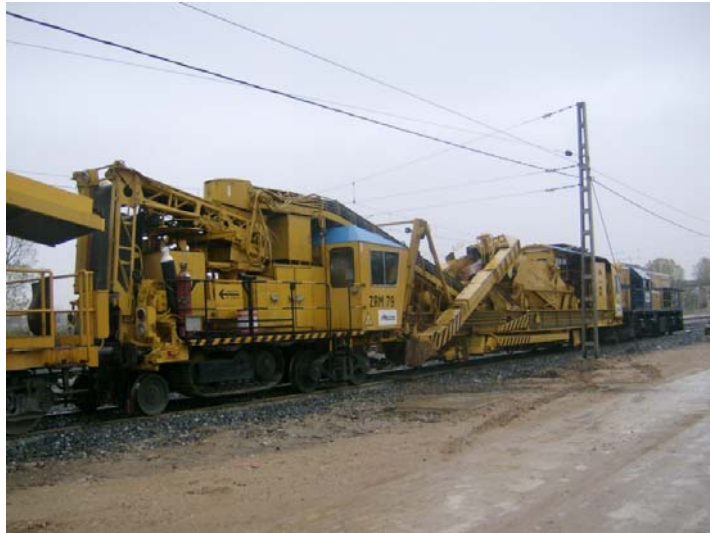
Foto 2. Desguarnecedora

En la foto 2 tenemos la desguarnecedora que se encarga de retirar el balasto en su totalidad por debajo de la traviesa, rompiendo la cama, para su depuración.

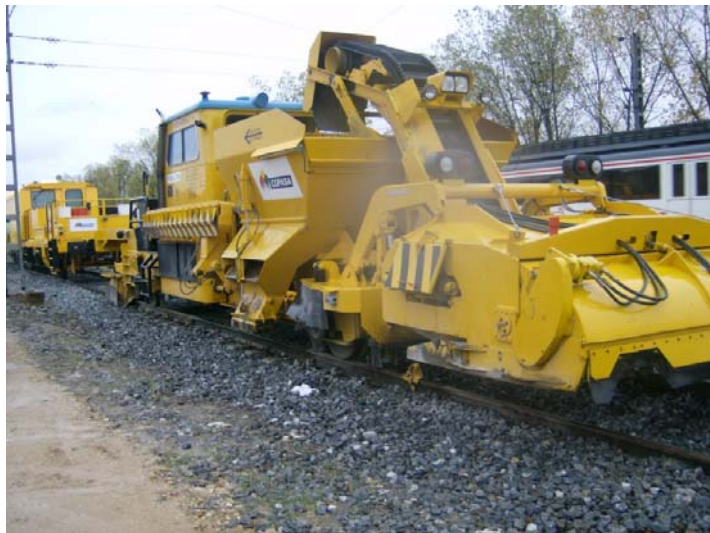
Foto 3. Perfiladora

En la foto 3 se encuentra la perfiladora que se encarga de dar forma a la banqueta repartiéndolo uniformemente el balasto, logrando el perfil de vía deseado.

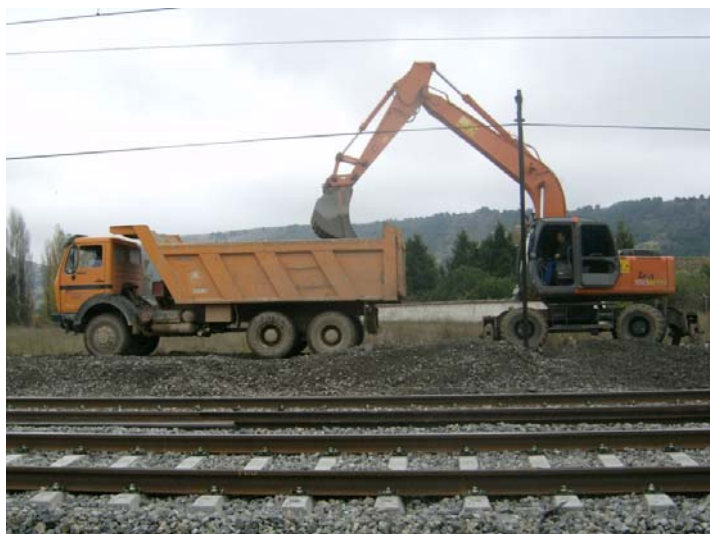
Foto 4. Camión para recogida de detritus

En la foto 4 se puede ver un camión convencional en el que se deposita el detritus que se encuentra en el margen de la vía para dejar las zonas adyacentes a la vía limpias.

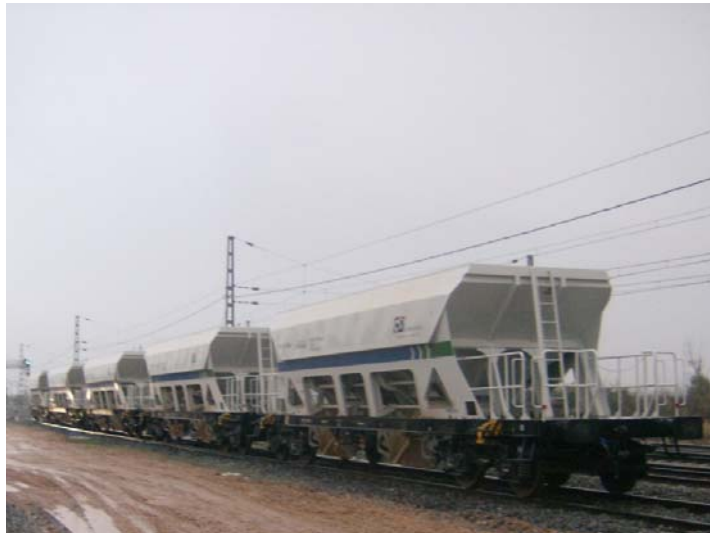
Foto 5. Tolvas de balasto

En la foto 5 están las tolvas de balasto las cuales son las encargadas de transportar el balasto hasta la zona donde sea necesario aportarlo.

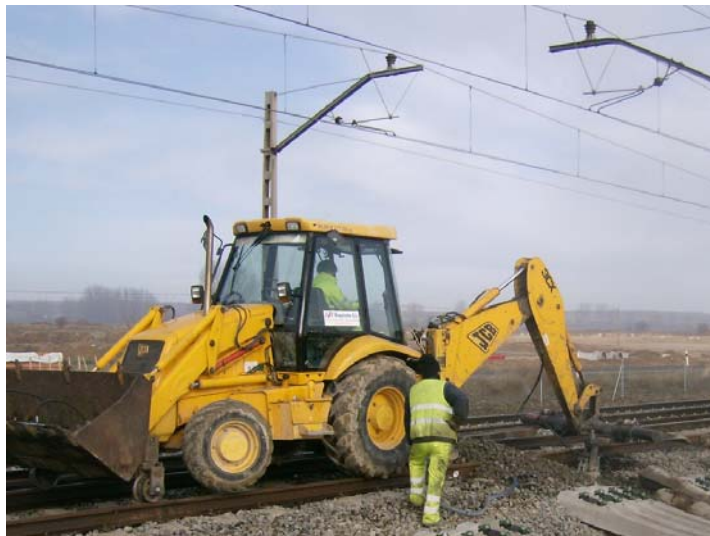
Foto 6. Retroexcavadora para cambiar traviesas.

En la foto 6 podemos ver una retroexcavadora encargada de cambiar las traviesas, para realizar el cambio se utiliza un útil en forma de pinza con el cual arrastras las traviesas hacia el margen de la vía que posteriormente serán recogidas.

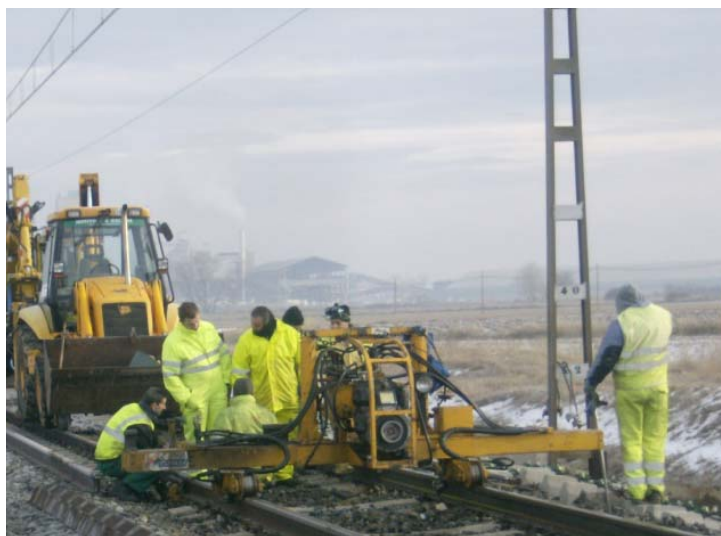
Foto 7. Posicionadora de carril.

En la foto 7 se encuentra la posicionadora de carril que se encarga de alinear los carriles y colocarles encima de las traviesas para posteriormente ser atornillados a estas.

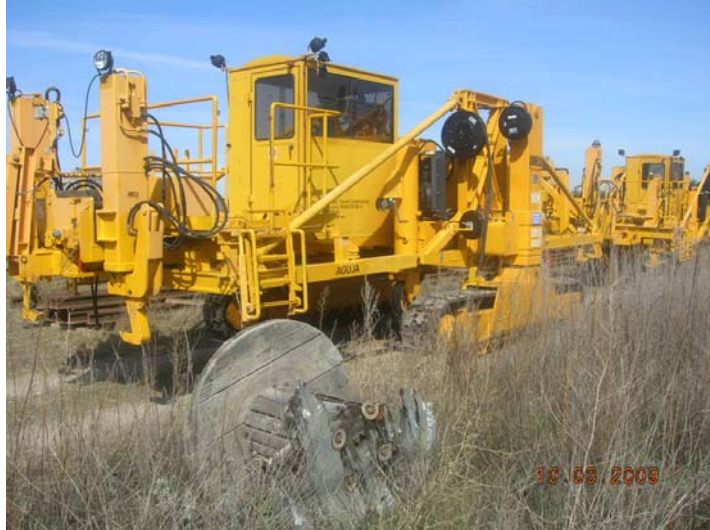
Foto 8. Pórticos para colocación de desvíos.

En la foto 8 tenemos los pórticos, son las encargados de transportar los escapes y desvíos.

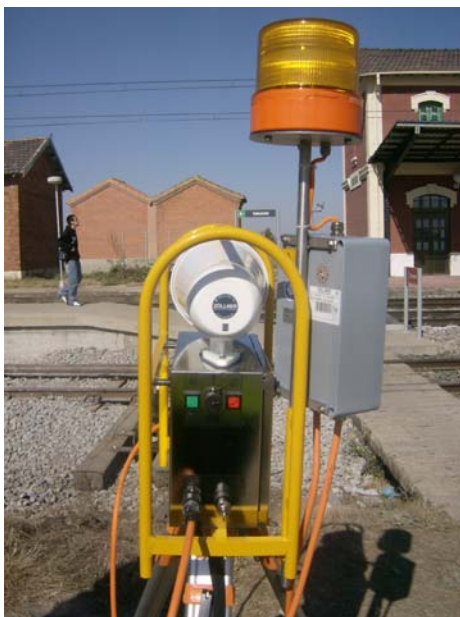
Está compuesto de los siguientes elementos: pedales, unidad central de operaciones, señales acústicas y luminosas y elementos auxiliares.

Foto 9. Señal acústica-luminosa

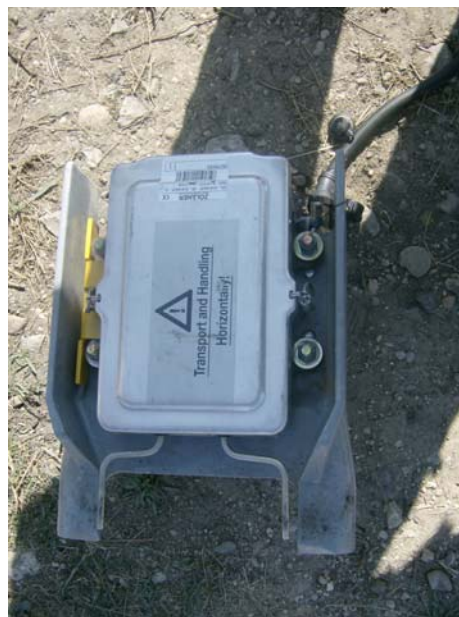
Foto 10. Pedal

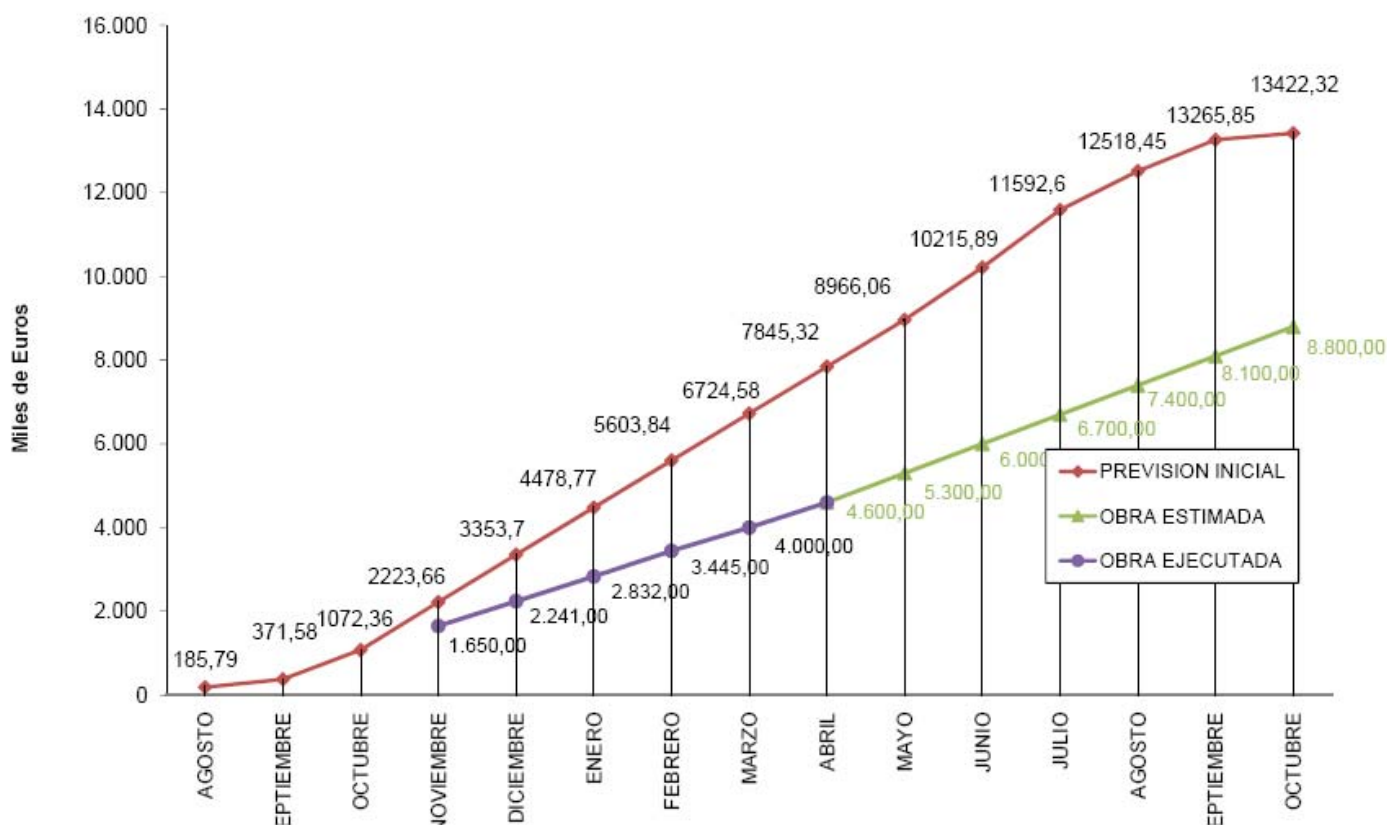
Figura 6. Previsión de ejecución en 15 meses (plazo inicial de la obra).

Como se puede observar en el grafico anterior la obra ejecutada mensualmente ha sido inferior a la previsión inicial. Los motivos de este retraso son los siguientes:
