REHABEND 2014

PATOLOGÍA DE LA CONSTRUCCIÓN, TECNOLOGÍA DE LA REHABILITACIÓN Y GESTIÓN DEL PATRIMONIO

Santander (España), 1-4 Abril 2014

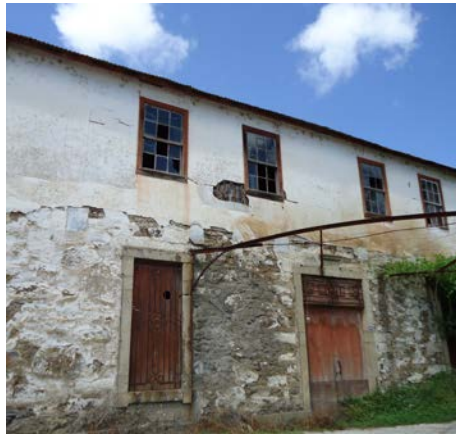
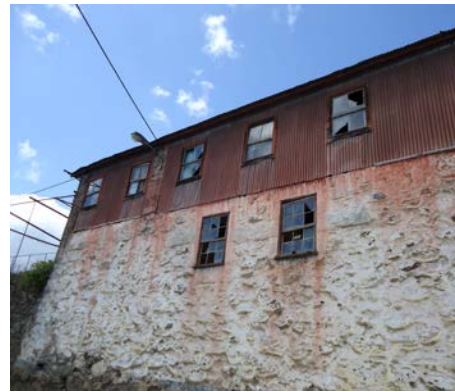
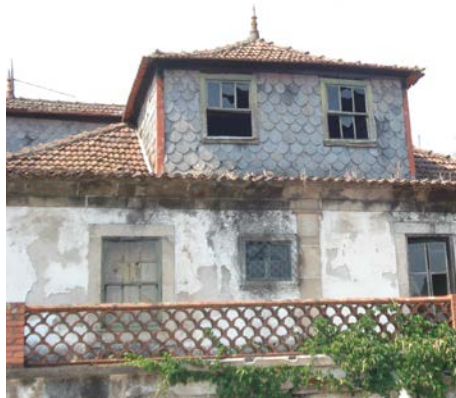
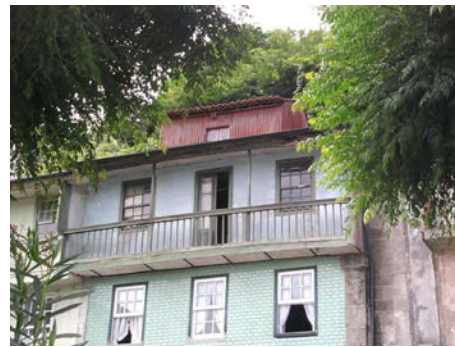
a) Caiado

b) Chapas metálicas

c) Soletos de ardósia

d) Azulejos

Figura 2: Soluções tradicionais de revestimento exterior de paredes de tabique

As soluções de revestimento exterior de paredes exteriores de tabique que se encontram com grande frequência são a aplicação de um reboco de argamassa terrosa (simples ou bastarda) caiado (Figura 2.a), a aplicação de chapas metálicas (Figura 2.b) e a aplicação de soletos de ardósia (Figura 2.c), [8]. A aplicação de artefactos cerâmicos é outra solução alternativa embora tenha sido observada com menos frequência. Por exemplo, a Figura 2.d ilustra um edifício de habitação multifamiliar e de comércio, localizado em Amarante, Portugal, e cuja parede exterior de tabique localizada no primeiro piso é revestida exteriormente por azulejos. Pensa-se que estes tipos de revestimentos exteriores são aplicados com o principal objectivo de aumentar a durabilidade da parede de tabique, dado que tendem a aumentar a resistência deste tipo de elemento construtivo à água da chuva (quer em termos de impermeabilização, quer em termos mecânicos). O modo de fixação dos elementos de revestimento à parede de tabique, a sobreposição entre si dos elementos de revestimento, o remate nos contornos da parede de tabique, são alguns detalhes construtivos importantes para garantir a eficiência de funcionamento das várias soluções de revestimento exterior identificadas anteriormente. Para além da relevância da função impermeabilizante à água da chuva, estes tipos tradicionais de revestimento exterior também poderão contribuir para melhorar o desempenho térmico das paredes de tabique exteriores, dado que podem contribuir para o aumento da inércia térmica do edifício. É precisamente neste contexto que este trabalho de investigação foi desenvolvido, tendo como principal objectivo estimar experimentalmente o

desempenho térmico de paredes exteriores de tabique revestidas na face exterior pelas soluções tecnológicas mais correntes (caiado, chapas metálicas e soletos de ardósia).

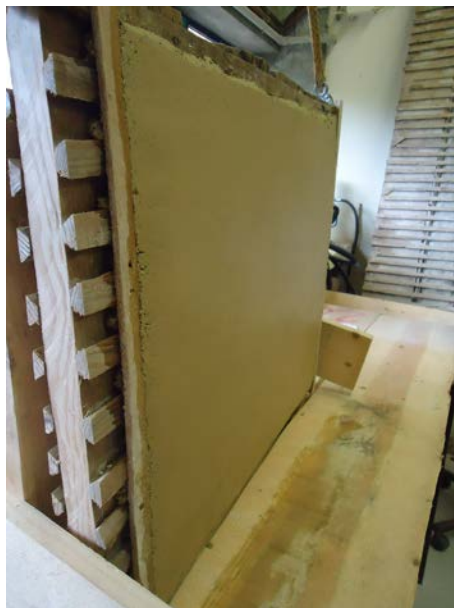
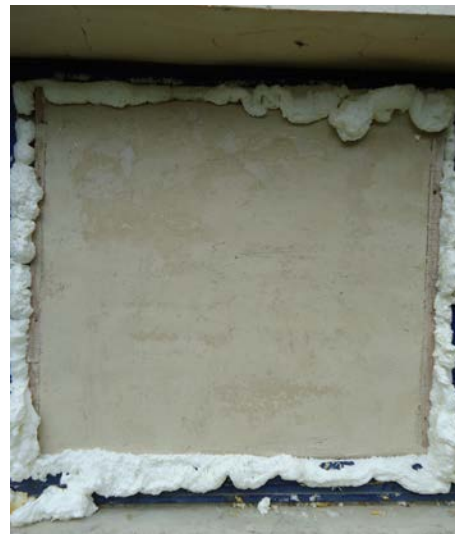
a) Construção

b) Montagem (face exterior)

Figura 3: Preparação da amostra de parede de tabique simples

O ensaio realizado para a avaliação do comportamento térmico da solução de parede de tabique simples (Figura 3.b) teve a duração de 14 dias (de 20/04/2012 a 04/05/2012). Por sua vez, os respectivos ensaios das paredes de tabique revestidas a chapas metálicas (Figura 4.a) e a soletos de ardósia (Figura 4.b) tiveram a duração de 7 dias e decorreram de 29/10/2012 a 05/11/2012, e de 12/10/2012 a 19/10/2012, respectivamente. Estas durações de ensaios são admissíveis para as inércias térmicas das amostras de parede ensaiadas. Tal como foi referido anteriormente, durante a realização deste tipo de ensaio os fluxos

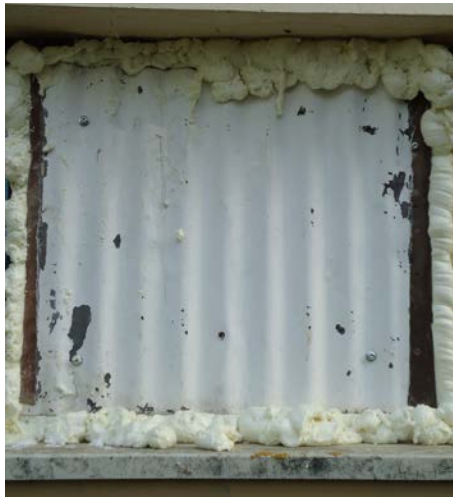
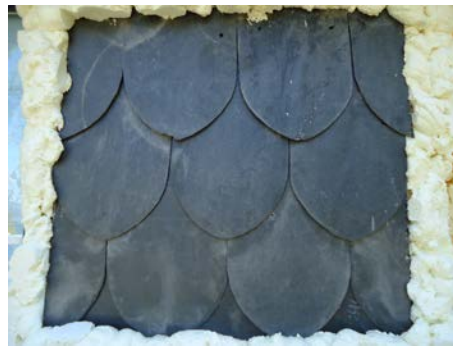
a) Chapa metálica

b) Soletos de ardósia

Figura 4: Amostras de parede de tabique revestidas (faces exteriores)

de calor que atravessavam as amostras e as temperaturas interior e exterior foram registadas de forma contínua. Com estas grandezas é possível estimar o coeficiente de transmissão térmica (U) de cada solução construtiva tradicional ensaiada e de acordo com a ISO 9869 [11]. Deste modo, o valor do coeficiente de transmissão térmica estimado experimentalmente para a amostra de parede de tabique simples, para a amostra de parede de tabique revestida a chapas metálicas e para a amostra de parede de tabique revestida a soletos de ardósia, foi de 1,59 W/m²°C, de 1,46 W/m²°C e de 1,15 W/m²°C, respectivamente. Verifica-se então que a aplicação de uma solução de revestimento tradicional (chapas metálica ou soletos de ardósia) na face exterior de uma parede de tabique poderá contribuir para o aumento do isolamento térmico deste tipo de elemento construtivo. Neste caso, observou-se que existe um ganho de isolamento térmico mais expressivo quando se reveste exteriormente a parede com soletos de ardósia do que com chapas metálicas.
