INSTITUTO POLITÉCNICO DE BRAGANÇA
ESCOLA SUPERIOR DE TECNOLOGIA E GESTÃO
MESTRADO EM ENGENHARIA DA CONSTRUÇÃO

**EDIFÍCIO DOS SERVIÇOS CENTRAIS DO IPB: PATOLOGIAS,
ANÁLISE ESTRUTURAL E PROPOSTA DE REFORÇO
ESTRUTURAL**

Dissertação Final apresentado à Escola Superior de Tecnologia e Gestão
DO INSTITUTO POLITÉCNICO DE BRAGANÇA, para obtenção do
grau de Mestre em Engenharia da Construção

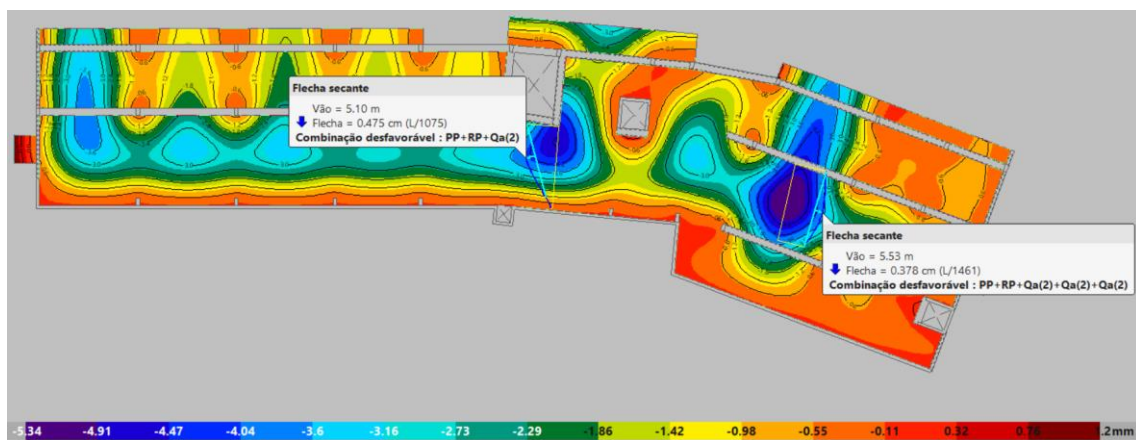
Figura 129- Deformada da laje do piso -1 (REBAP).

Nas Figuras 129 e 130, apresentam-se os deslocamentos das lajes dos pisos -1 e 0, respetivamente, para a combinação quase-permanente de ações. Na Figura 129, que corresponde a laje do piso -1, é possível verificar que os maiores deslocamentos ocorrem na zona central entre os pilares, com valores entre 3.6 mm a 6.1 mm para um vão de 5.85 metros, as flechas máximas medidas na laje encontram-se abaixo do limite da flecha máxima para a combinação quase permanente de ações ($L/400$) estabelecida no REBAP.

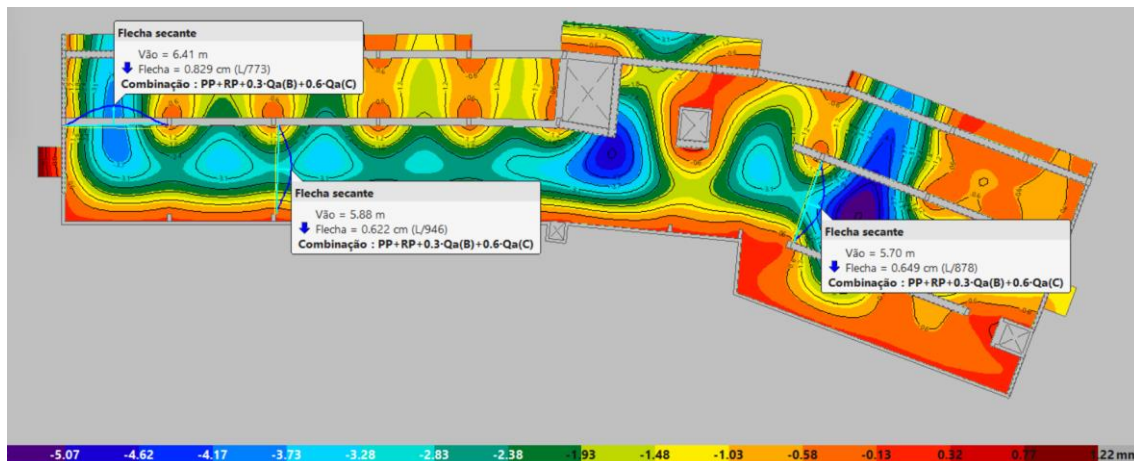
Figura 132-Deformada da laje do piso -1 (Eurocódigos).

Do mesmo modo foi feita uma análise do comportamento da estrutura do edifício, considerando o seu dimensionamento segundo os Eurocódigos. A análise feita teve como foco a verificação o ELS, controlo das deformações. Tendo resultado segundo representado nas figuras 132, figura 133 e figura 134 respetivamente das lajes do pisos -2, -1 e 0.

No teto do piso -1, nos pontos da laje onde verificou-se as maiores deformações, os valores das flechas nesses pontos, (ver figura 134) estão muito próximos do limite regulamentares, mas ainda assim abaixo dos mencionados na secção 7.4 do EC2. O mesmo senário repete-se para as lajes dos pisos 0 e da cobertura.

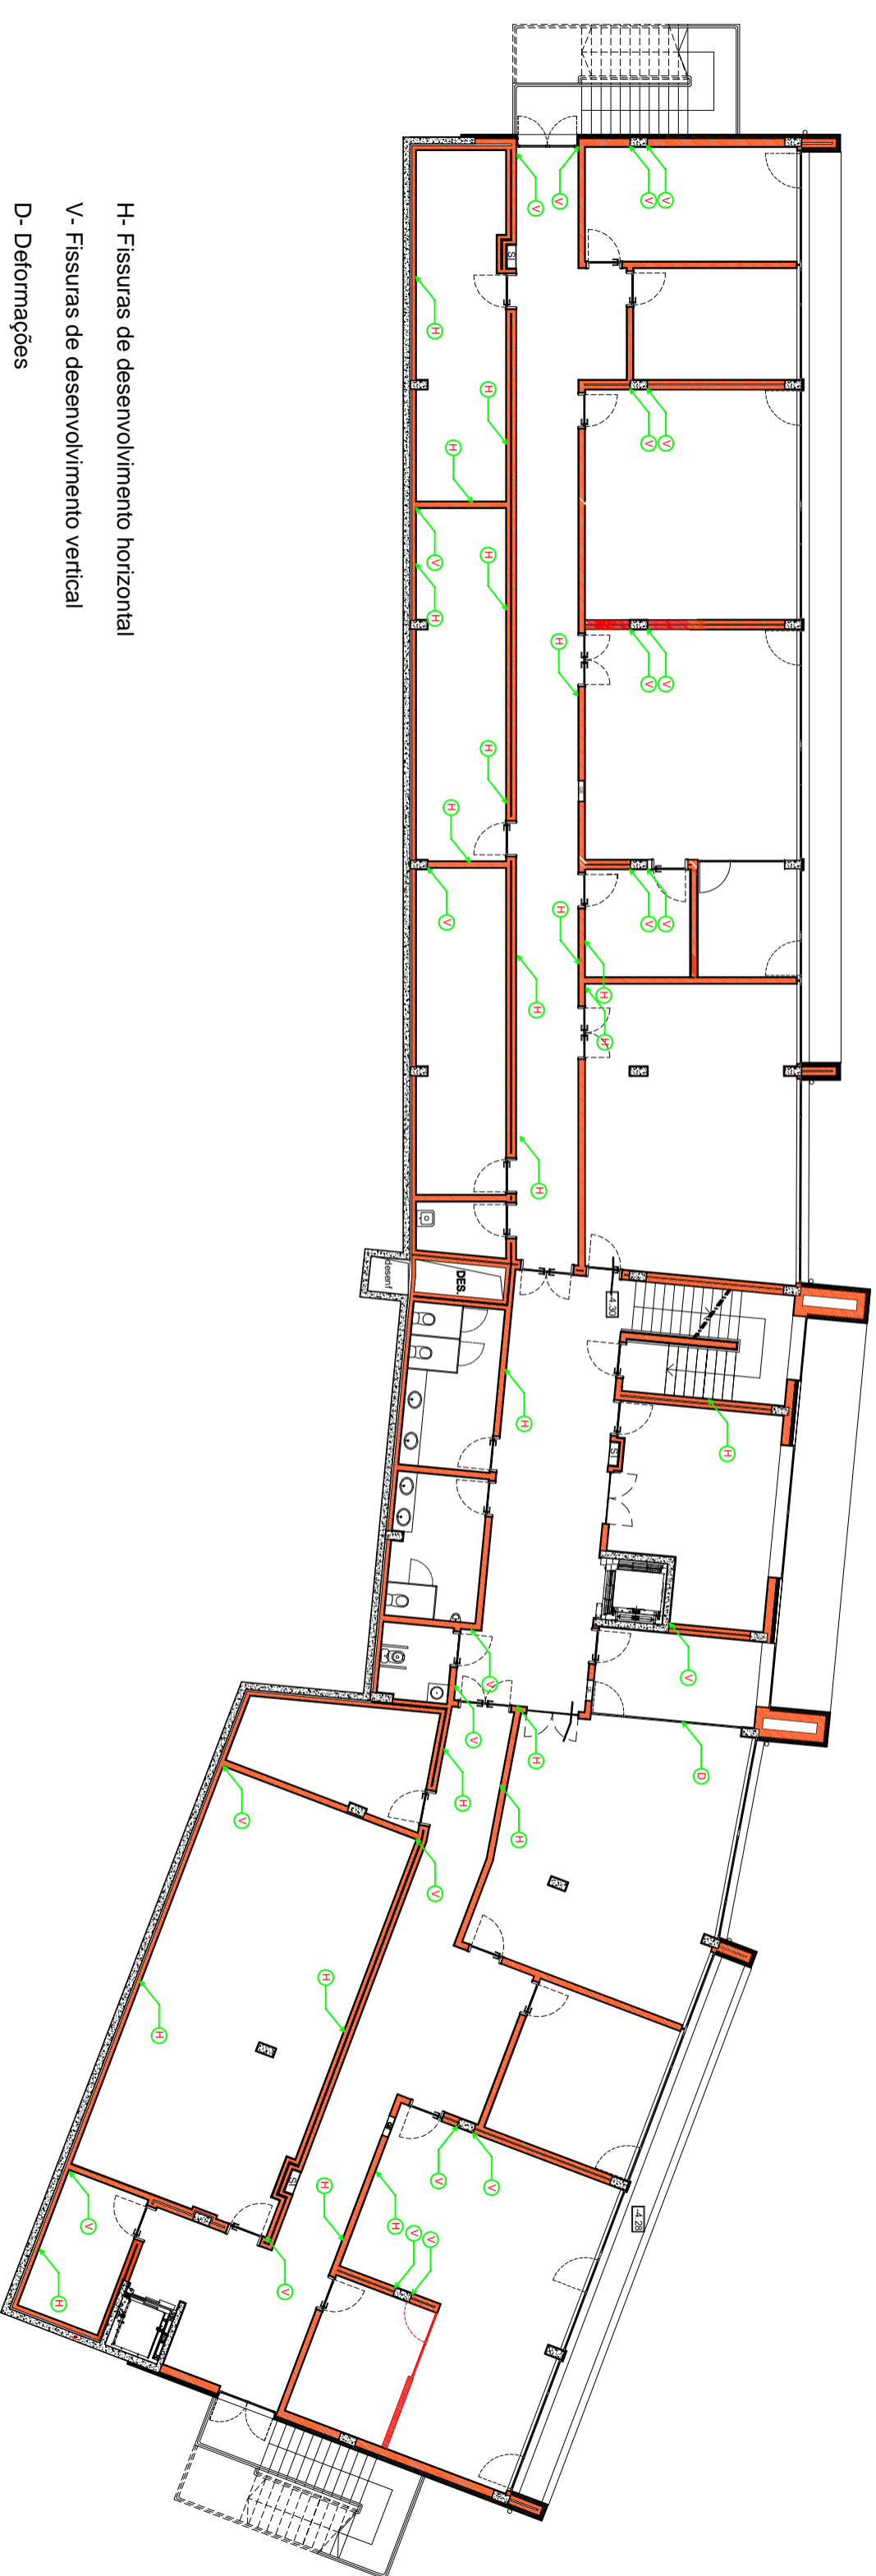
Mapa de patologias do Piso -1

Na inspeção realizada no edifício, foi observado pelo autor um número aproximado de 130 fissuras nas paredes de alvenaria, sendo a maior parte delas, aproximadamente 115, observadas nos pisos -1 e piso 0, as localizações dessas patologias foram registadas em mapas conforme as figuras 123 e figura 124, (ver Anexo I).
