# **CARACTERIZAÇÃO GEOTÉCNICA E PROPOSTA DE INTERVENÇÃO EM UMA EBVT**

**Relatório Final de Dissertação** apresentado à  
**Escola Superior de Tecnologia e Gestão do Instituto Politécnico de Bragança** para  
obtenção do **Grau de Mestre em Engenharia da Construção**

**Bragança, Setembro de 2024**

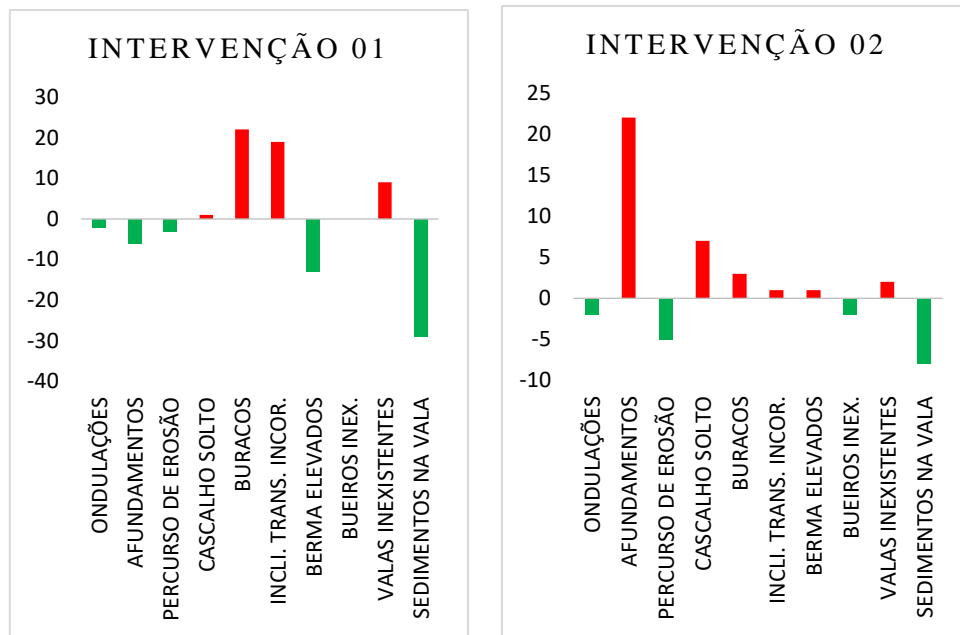
Figura 39 – Variação da quantidade de defeitos antes e depois das intervenções

Ao realizar uma análise em quantidades absolutas dos defeitos do pavimento é possível notar que as intervenções realizadas não pioram o IGG da via em todos os aspectos, da mesma forma como não melhoram o sistema de drenagem em todos os parâmetros avaliados, conforme podem exposto na Tabela 19 e na Figura 39. Nas intervenções realizadas, alguns problemas superficiais da via são melhorados, mas os que pioram têm maior peso quando ponderados para o cálculo do Índice de Gravidade Global.

Não se tem registo do tipo de intervenção que foi realizada, todavia ao comparar os resultados das inspeções nas duas intervenções é possível ver os resultados causados. Em ambas as intervenções de melhoria da estrada, a frequência de ondulações e de percursos de erosão na via diminuíram, porém, a quantidade de cascalho solto e buracos presentes na estrada aumentaram. Na primeira intervenção houve diminuição dos registos de afundamentos na via o que é bom para a segurança e conforto dos usuários. Porém na intervenção mais recente, os afundamentos aumentaram em mais 22 pontos, número bastante significativo.

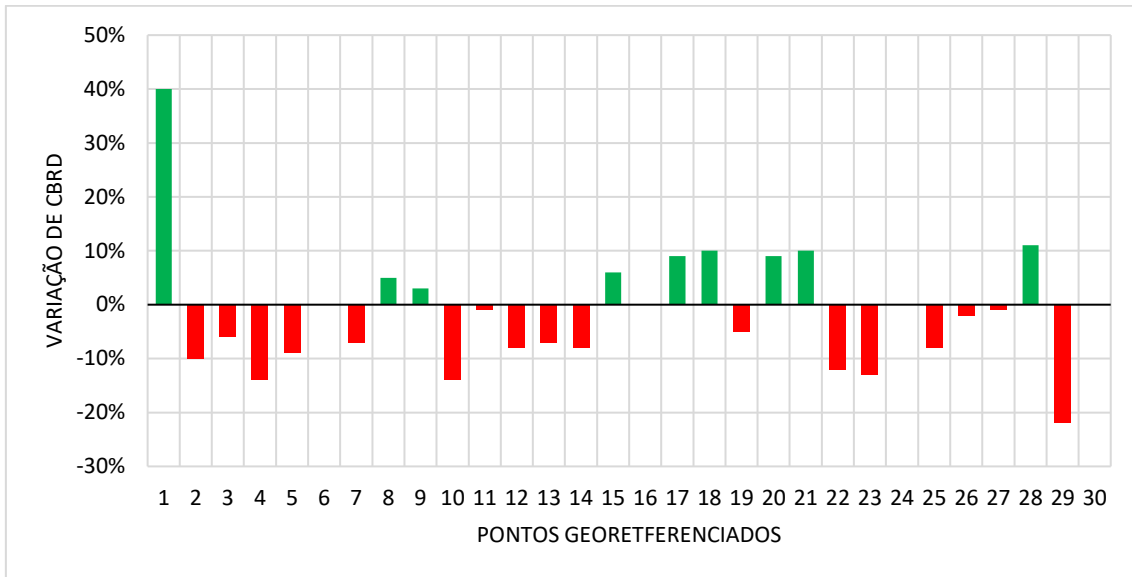
Figura 56 – Variação de CBRd entre as campanhas 05 e 06

Ao comparar os resultados da avaliação do CBRd antes e depois das últimas campanhas (Figura 56) é possível perceber que houve uma depreciação dos valores na maioria dos pontos (17 pontos). Quando a média dos valores de CBRd é analisada, 39% para a campanha de 11/2023 e 37% para a de 02/2024, conclui-se que os valores estão sempre em torno das mesmas percentagens apesar de haver mais pontos que diminuíram do que aumentaram. Assim, em termos de CBRd, é possível concluir que a intervenção

realizada (niveação da via, compactação e limpeza de valas) não foi benéfica para a EBVT estudada.

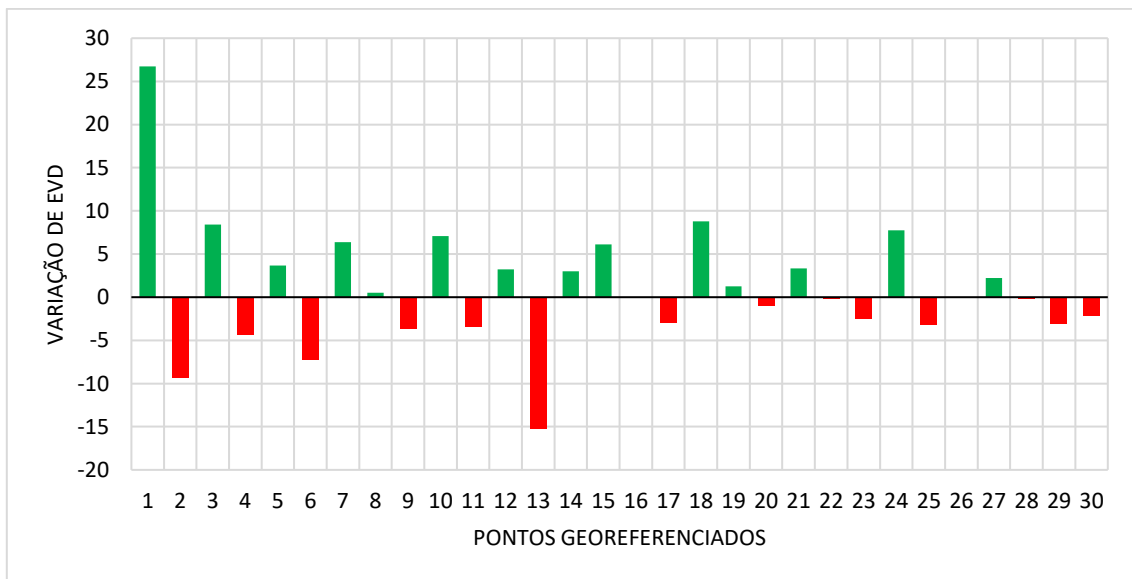
Figura 57 – Variação de Evd entre as campanhas 05 e 06

Ao comparar os resultados da avaliação do Evd antes e depois das últimas campanhas (Figura 57) é possível perceber que houve uma melhora dos valores em 14 pontos e uma piora em 12 pontos. Quando a média dos valores de Evd é analisada, foi obtido 20,36MN/m<sup>2</sup> para a campanha de 11/2023 e 21,57MN/m<sup>2</sup> para a de 02/2024, os valores são muito próximos, o que não é conclusivo se houve melhora ou piora em termos de módulo de deformabilidade dinâmico.
