## RELATÓRIO DE AVALIAÇÃO DAS NECESSIDADES DE REABILITAÇÃO ENERGÉTICA E BIOCONSTRUTIVA

Escola Primária de Rio de Onor - Bragança

## RELATÓRIO DE AVALIAÇÃO DAS NECESSIDADES DE REABILITAÇÃO ENERGÉTICA E BIOCONSTRUTIVA- ESCOLA PRIMÁRIA DE RIO DE ONOR

IPB – ESTiG, Bragança, 05 de março de 2018

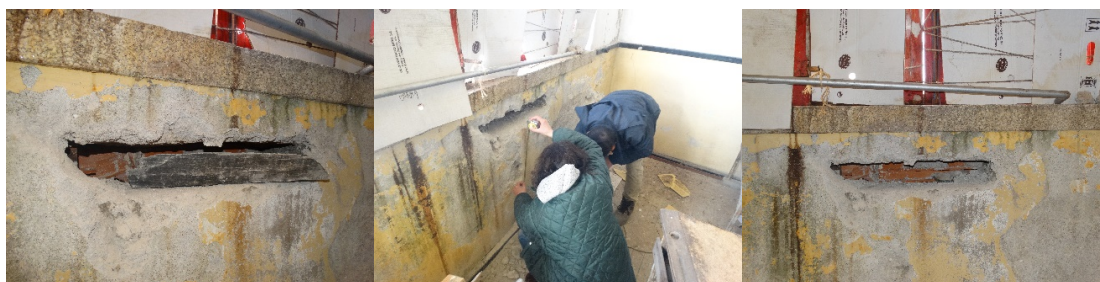
Figura 6 – Inspeção pelo interior da parede de fachada

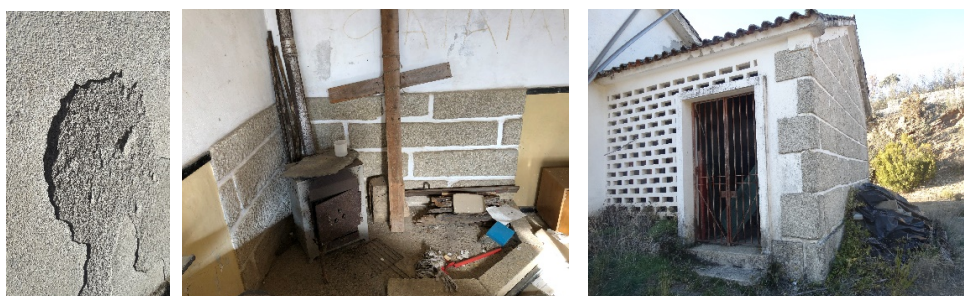
Figura 7 – (a) Reboco de base cimentícia, (b) Parede interior com aparelho à vista, (c) Parede exterior com aparelho à vista

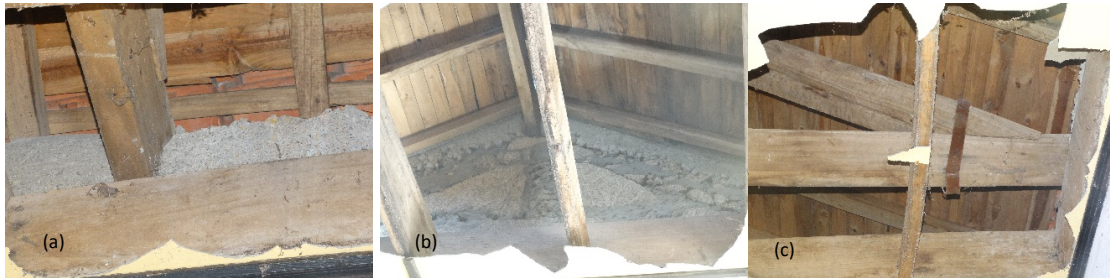
Quanto às ligações entre elementos é feita por meio de samblagens ou entalhes, aparentemente sem respiga, em geral do tipo dente simples completada com ferragens, peças auxiliares de ferro sob a forma de esquadros metálicos aplicados nas faces dos elementos, cintas ou braçadeiras, pregadas na madeira, Figura 10 (c). A cobertura é completada com telhas cerâmicas de barro vermelho do tipo aba e canudo.

*Figura 10 – (a) Aspeto da ligação asna à cornija em betão, (b) Cumeeira e madres assentes na parede de alvenaria de fachada, (c) Pormenor da samblagem Linha/Perna com braçadeira metálica*
