# **Caracterização Mecânica de Paredes Antigas de Alvenaria. Um Caso de Estudo no Centro Histórico de Bragança.**

Este artigo refere algumas técnicas, de carácter não-destrutivo, actualmente disponíveis, para a caracterização *in-situ* do estado das alvenarias antigas do ponto de vista mecânico-estrutural. Faz-se a análise e comentários dos resultados da sua aplicação num edifício antigo, com paredes estruturais em alvenaria de pedra, inserido no Centro Histórico de Bragança.

O caso de estudo, objecto deste trabalho, é constituído por uma habitação (com o número de porta 26) localizada na “Cidadela” e com disposição em gaveto. É delimitada a nascente e a sul pela habitação contígua, por paredes geminadas, com a qual partilha a testa do quarteirão e a poente pela estreita rua “Duque D. Teodósio I”.

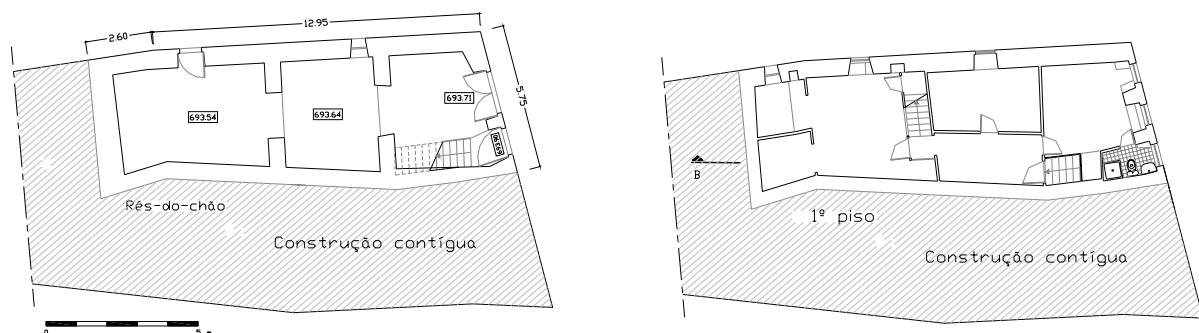
Figura 2.3 – Configuração em planta (rés-do-chão e 1º piso elevado)

A estrutura é constituída por paredes mestras em alvenaria de pedra irregular (xisto), rebocadas, e por pavimentos e cobertura em madeira. As aberturas dos vãos são reforçadas com padieiras de madeira. A espessura das paredes varia dos 0.75 m na base até aos 0.50 m no topo com redução da secção ao nível dos pavimentos. A estrutura dos pavimentos, em madeira, é constituída por um reticulado ortogonal de vigas, formando vigas principais e secundárias. As vigas principais apoiam sobre as paredes de empena. Os soalhos de madeira estão assentes em vigas secundárias transversais às vigas principais. As escadas de acesso entre pisos são também em madeira.

A cobertura, sem asnas, é constituída por vigas principais apoiadas nas paredes de empena, sem qualquer travamento.

As paredes divisórias interiores são de alvenaria de pedra, no rés-do-chão, e de tabique, não-fasquiado no 1º piso e fasquiado no 2º piso. O estado de conservação geral da estrutura, evidenciado por um conjunto de patologias que se distribuem de forma generalizada por toda a construção, é deficiente. As paredes apresentam deformações excessivas e um conjunto de fendas de espessura variável, algumas sintomáticas de separação entre paredes ortogonais. Desta forma parece justificada a necessidade de uma avaliação da integridade estrutural e a caracterização mecânica da alvenaria das paredes.

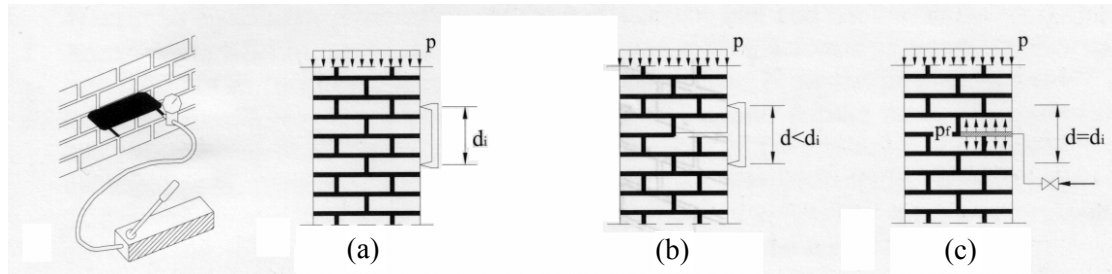
Figura 3.4 - Fases do ensaio com macacos planos simples ( $p_f=p$  quando  $d=d_i$ ) [Lourenço & Gregorczyk, 2000]: (a) registo da distância inicial entre miras; (b) registo da distância entre miras, após abertura do rasgo; (c) introdução e pressurização do macaco plano.

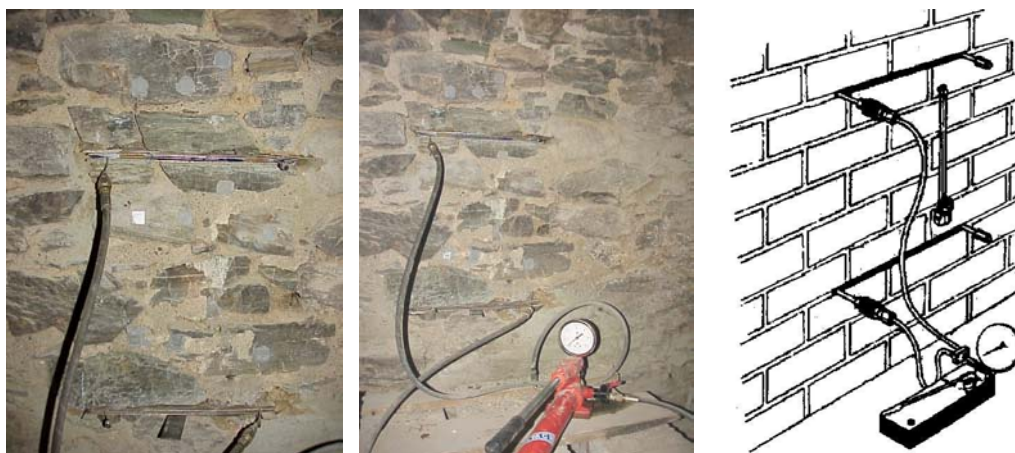
Figura 3.5 - Aspecto da disposição do equipamento num ensaio de macacos planos duplos.
