**CONTRIBUIÇÃO PARA INTERVENÇÕES NO
CENTRO HISTÓRICO DE BRAGANÇA**

Contribuição para Intervenções
no Centro Histórico de Bragança

Dissertação apresentada para obtenção do grau de mestre
em Engenharia Civil
Especialização em Materiais e Reabilitação da Construção

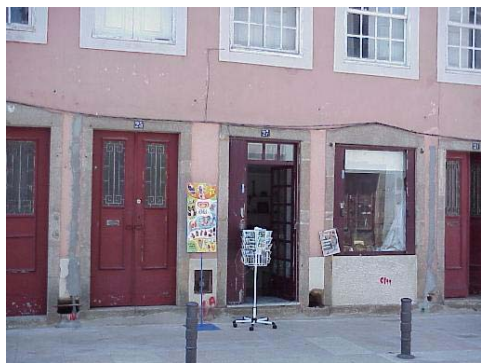
Este desenvolvimento comercial é bastante benéfico mas traz consigo bastantes mudanças no aspecto do edifício. Vãos de portas são transformadas em janelas para montras ou para vedar o acesso, com adaptações péssimas em alumínio e gradeamento na porta de entrada, (ver Figura 3.51 e Figura 3.52). Em outros casos as portas são adaptadas para janelas de habitação, (ver Figura 3.53).

Figura 3.51 – Adaptação incorrecta da porta do edifício a montra de uma loja, com a criação de um pano de alvenaria e montra com caixilharia em alumínio

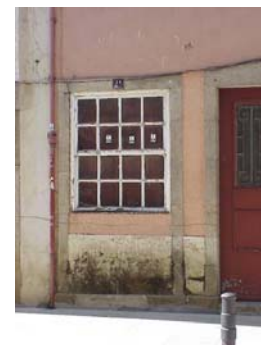
Figura 3.53 – Porta adaptada a janela para habitação, alterando o aspecto original da fachada do edifício

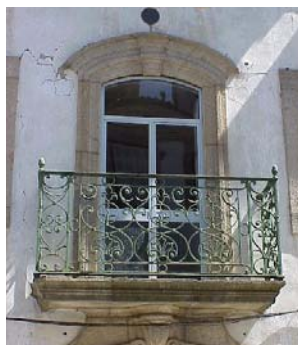
Figura 3.54 – Exemplo de uma janela em que a caixilharia de madeira foi substituída por uma de alumínio à cor natural

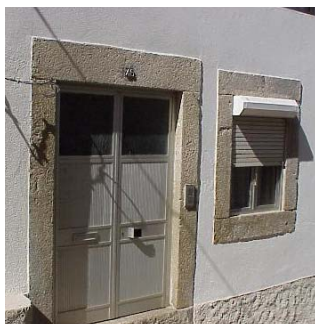
Figura 3.57 – Duas soluções a evitar em conjunto, porta em alumínio e estore de PVC

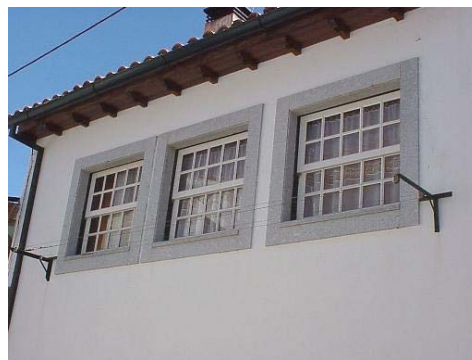
As molduras de pedra de granito de portas e janelas são também adulteradas, quando são pintadas ou substituídas por outros elementos como mármore e granito polido, (ver Figura 3.60 e Figura 3.61). Deverão ser mantidas as originais tratadas e só serem substituídas caso não seja possível a sua manutenção. O desenho e proporções das molduras dos vãos não deverão ser alterados e a pedra a utilizar será sempre o granito natural.

Figura 3.61 – Exemplo de má recuperação, utilizando granito polido em substituição do granito natural.

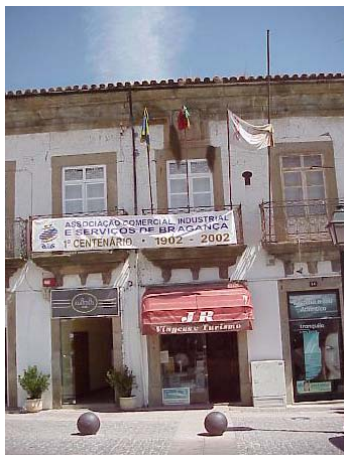
Figura 3.64 – Exemplo de um toldo curvo a não utilizar.

A utilização de toldos podem ser essenciais para as lojas comerciais, no entanto não devem ser escolhidos toldos curvos, que são mais penalizadores da imagem do edifício e cortam a leitura global escondendo elementos como molduras de portas, cornijas e outros. Toldos de braços invisíveis rebatíveis no plano da fachada, permitem uma leitura razoável do edifício enquanto abertos. Os anúncios de publicidade e gradeamentos de montras deverão permitir o mais possível a leitura do edifício, ou seja integrarem-se de forma a que a perturbação induzida seja mínima. Os sistemas de ar condicionado podem ser remetidos para as traseiras, para a cobertura, ou ocultos na arquitectura da fachada, (ver Figura 3.68).

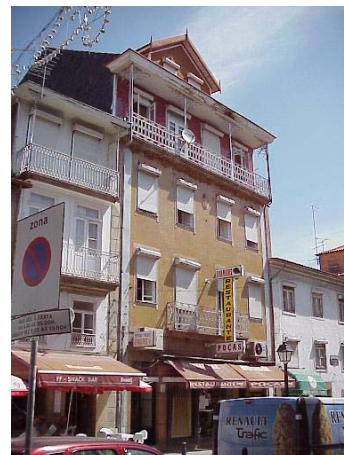
Figura 3.65 – Exemplo incorrecto de colocação de anúncios publicitários verticais e sistemas de ar condicionado na fachada

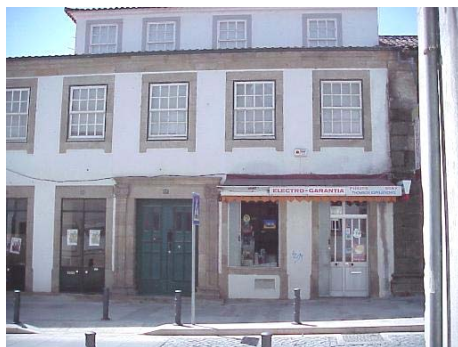
Figura 3.66 – Vista de parte do edifício completamente deformada. Portas de alumínio, montra em lugar de porta, gradeamento em ferro e pala

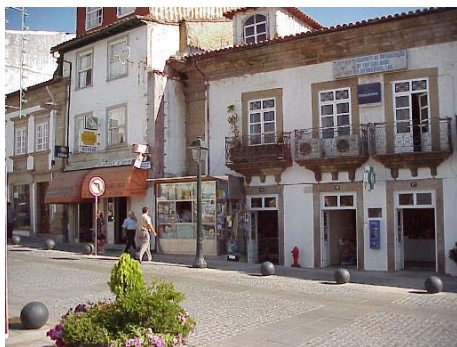
A utilização destes elementos não foi sujeito a quaisquer regras e sem o cuidado em preservar a imagem das fachadas, resultando edifícios sucessivamente alterados e esquecidos, principalmente nas ruas comerciais e Praça da Sé. O antigo Solar dos Caláinhos, (ver Figura 3.67 e Figura 3.26), já referido na Secção 3.4, é o exemplo mais grave de adulteração, situado na zona mais central da cidade. Possui todos os elementos que um edifício deste valor nunca deve ter: sistemas de ar condicionado à vista, plásticos a servir de forro dos gradeamentos das varandas, toldos curvos, anúncios publicitários, montras e até um pequeno quiosque de linhas modernas a tapar parte da fachada.

Figura 3.67 – Solar dos Calainhos, com um quiosque de linhas modernas encostado à fachada o que prejudica o edifício

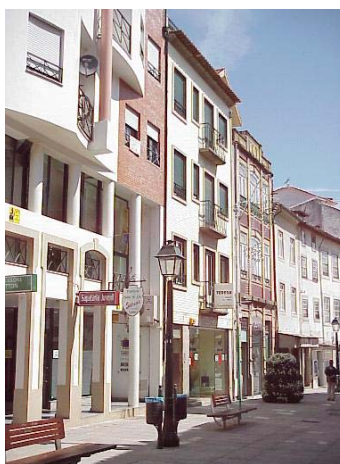
A pouca importância que constituíam estes imóveis há alguns anos atrás, permitiu a destruição de alguns deles para a construção de novos edifícios em betão, acabando por não se integrarem de modo nenhum no aspecto geral da rua, (ver Figura 3.69).

Figura 3.69 – Não deviam ser substituídos os edifícios originais dispostos em banda do início do século, por prédios modernos em betão armado

As novas construções deverão manter os alinhamentos existentes e integrarem-se da melhor forma com a envolvente, de modo a não se criar uma leitura deformada dessa zona da cidade. O ideal será respeitar a composição do edifício antigo, formas, proporções, dimensões, desenhos, etc., e adaptá-lo às novas funções para que é concebido.

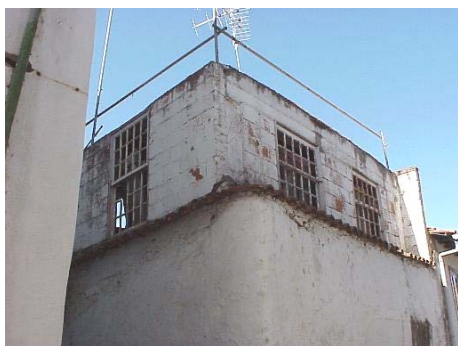
Figura 3.70 – Exemplo de uma ampliação que não devia ter sido permitida

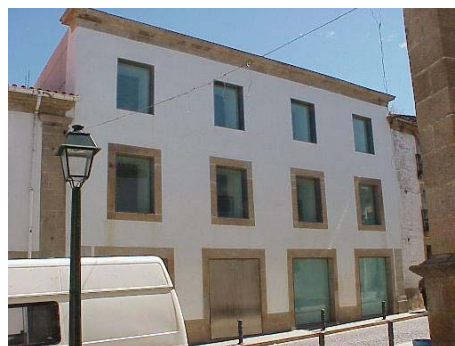
Figura 3.71 – Deficiente recuperação dos vãos de janelas e portas com substituição da caixilharia de madeira por metal de linhas muito modernas

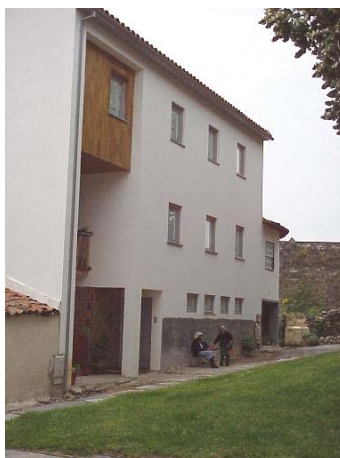
Figura 3.72 – Exemplo de reconstrução deficiente de um edifício na Cidadela, desde as proporções e dimensões do edifício, aos materiais empregues nos vãos e principalmente a má e desproporcionada imagem que transmite a esta zona histórica da cidade

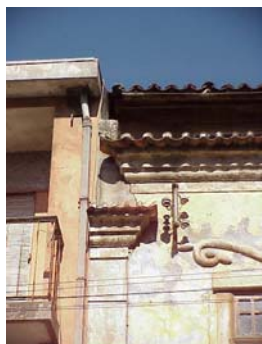
Na Figura 3.75 apresentam-se os remates das cornijas sobrepostas em pilastras que dão o efeito de continuidade entre edifícios distintos. Torna-se difícil preservar estes elementos nestes casos, pois quando se procede à recuperação do edifício vizinho a reparação da cornija não é correcta, (ver Figura 3.74).

Figura 3.74 – Os remates não foram respeitados. Do lado esquerdo permanece igual, mas do lado direito, com a recuperação do edifício contíguo, o remate foi adulterado

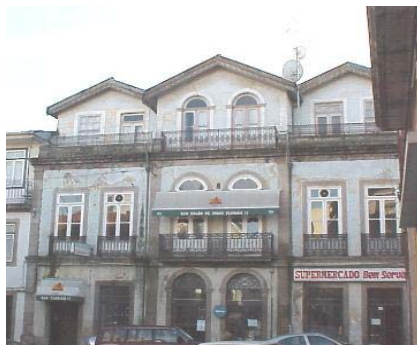
Figura 3.78 – Exemplo de um edifício em que por cima da falsa cornija fica um andar recuado, com três partes e com varandim. Os toldos e anúncios publicitários prejudica a leitura

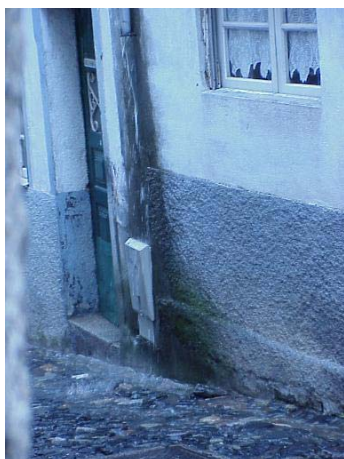
Os sistemas de recolha de águas pluviais, quando existem nestas construções antigas, deverão ser limpos e reparados, sendo reconstruídas as ligações ao tubo de queda assim como o próprio tubo de queda. O mau funcionamento destes sistemas pode provocar diversas patologias associadas à presença de humidade, além de acidentes graves de curto circuito, (ver Figura 3.82).

Figura 3.82 – Exemplo de um tubo de queda incompleto que despeja as águas por cima de uma caixa de electricidade

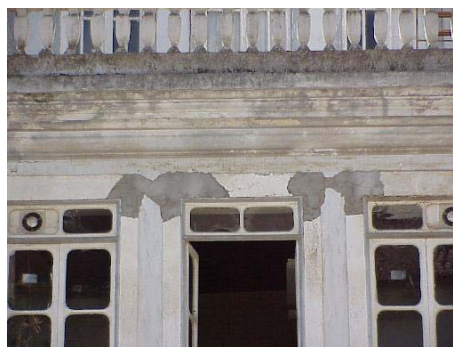
Destaca-se que a utilização de novas soluções e produtos de natureza industrial em substituição dos antigos materiais, nem sempre são compatíveis com a imagem e com a construção do edifício. Os revestimentos e acabamentos originais como os rebocos de cal, guarnecimentos e as pinturas, são muitas vezes removidos e substituídos por outros materiais revelando-se construtiva e arquitectonicamente inadequados [2]. A colocação de argamassas de cimento para preencher falhas de revestimento ou fendas em edifícios com uma técnica de construção tradicional é inaceitável, (ver Figura 3.83). Estas argamassas não são compatíveis com os outros materiais, pois: fendilham facilmente quando sujeitas às deformações impostas pela parede de alvenaria; tem comportamentos diferentes perante as mudanças de temperatura; a sua elevada condutibilidade térmica favorece o aparecimento de humidade por condensação e dificultam a evaporação de água da parede por conferirem pouca porosidade ao revestimento. Os componentes do cimento reagem quimicamente com outros dando origem ao aparecimento de sais e formação de eflorescências. Além disso, a cor que o cimento impõe é desagradável à vista sendo necessário pintar ou revestir com outros materiais.

Figura 3.83 – Exemplo da colocação de argamassas de cimento num edifício do centro histórico

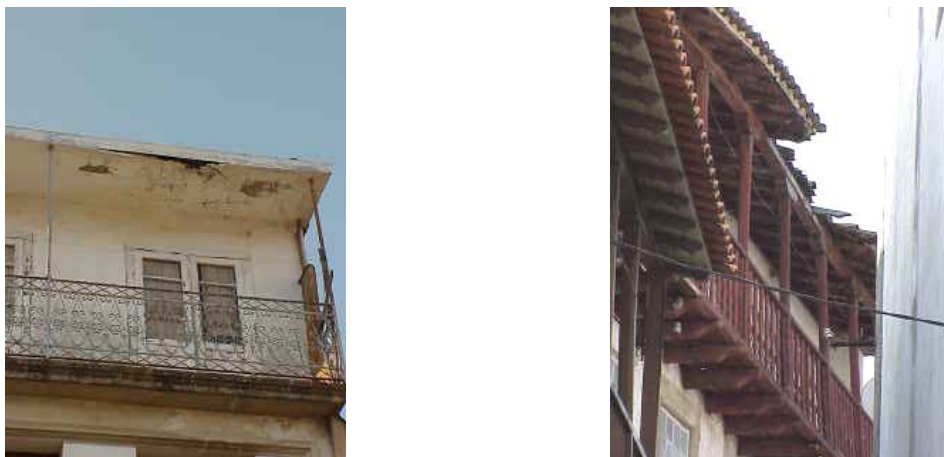
Grande percentagem de edifícios da zona histórica apresenta coberturas em mau estado, constituindo desse modo uma das patologias mais visíveis e talvez a mais preocupante. As coberturas apresentam deformações elevadas, telhas partidas e por vezes encontram-se próximas da ruína, (ver Figura 3.85). Esta situação resulta em infiltrações de água proveniente da precipitação, afectando a própria cobertura, as paredes exteriores e caixilharias, e ainda, no interior da habitação, as paredes interiores, pavimentos e escadas. Além disso, as deformações excessivas dos elementos da cobertura provocam a diminuição da sua estanqueidade, agravando ainda mais a deterioração das asnas de madeira.

Figura 3.85 – Exemplos de deterioração de coberturas

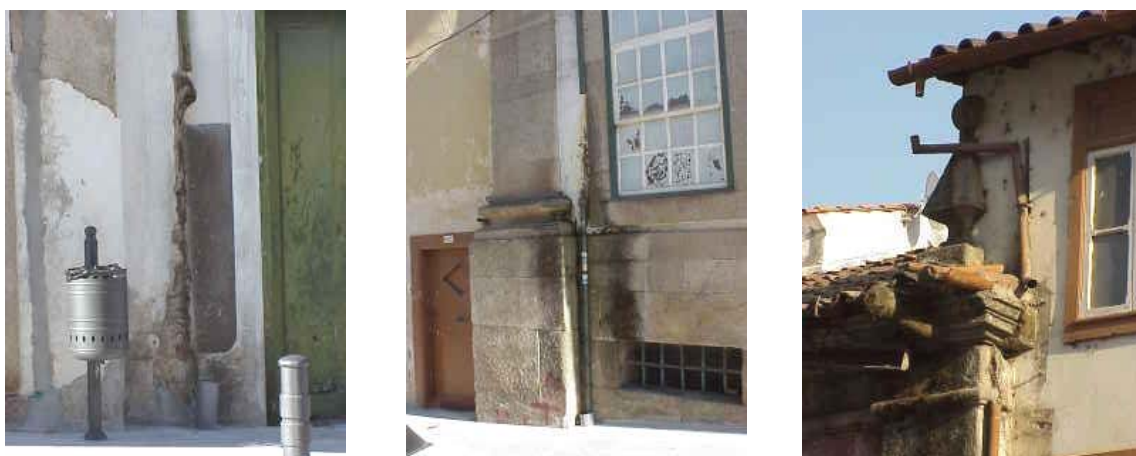
Habitualmente não existem dispositivos de recolha de águas pluviais e, quando existem estão entupidos ou o tubo de queda correspondente não termina na cota do passeio. Desta forma a água da chuva não é drenada da melhor forma, alcançando as paredes de fachada do edifício e levando por vezes a situações de infiltração para o interior. Daí as patologias consequentes: deterioração dos materiais, destacamento dos rebocos, aparecimento de bolores e manchas de humidade, etc., (ver Figura 3.86). Com as recentes intervenções nos arruamentos do centro histórico alguns destes casos foram resolvidos, talvez não sempre da melhor forma, completando os tubos de queda nesse estado e reconduzindo as águas para a rede pluvial, (ver Figura 3.87).

Figura 3.86 – Exemplos de tubos de queda incompletos

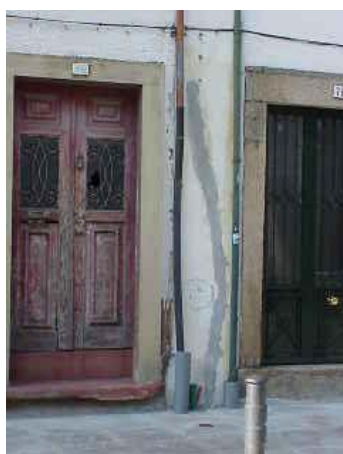
Figura 3.87 – Exemplo de reposição do tubo de queda

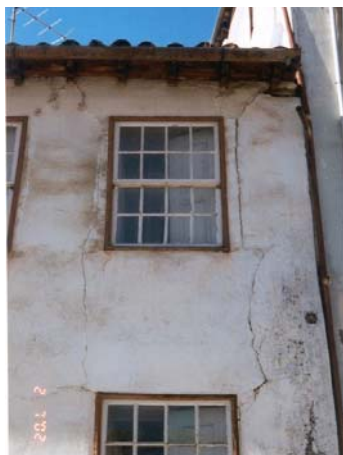
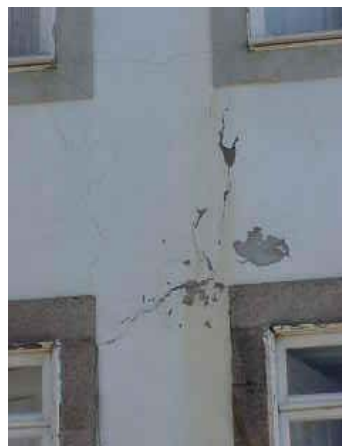
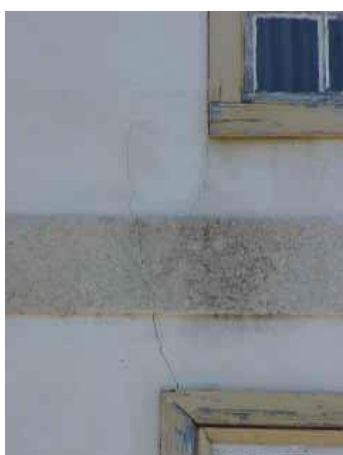
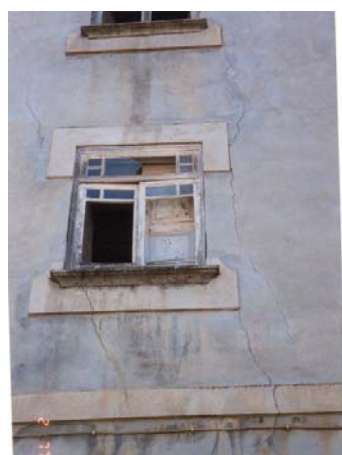
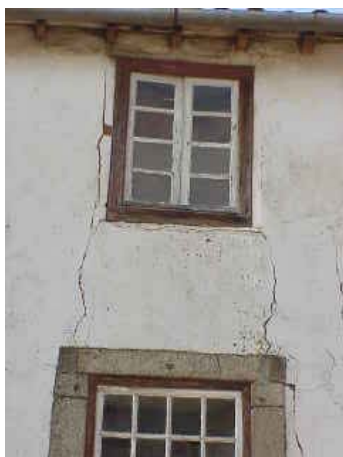
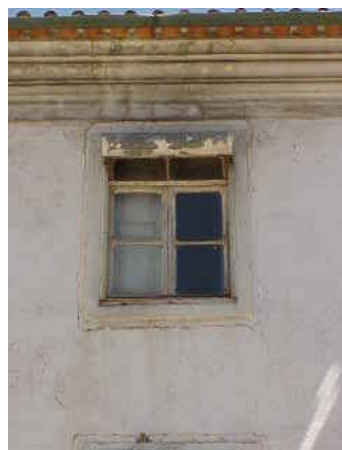
As paredes apresentam também com frequência, fissuras, por vezes bastante extensas, (ver Figura 3.90). Estas são, provavelmente, devidas a variações do teor de humidade dos

Figura 3.90 – Exemplos de fissuração nas fachadas

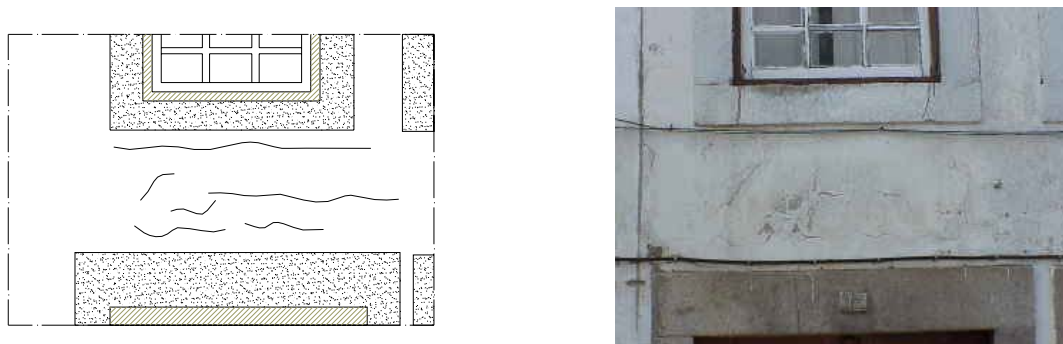
As fissuras mais frequentes nas paredes das fachadas da zona histórica de Bragança são, de pequeno comprimento e em zonas particularmente solicitadas, junto a portas e janelas, a partir do ângulo dos vãos, (ver Figura 3.91). No entanto também são visíveis fissuras verticais e horizontais junto a aberturas, (ver Figura 3.92 e Figura 3.93).

Figura 3.92 – Exemplo de fissuração predominantemente horizontal

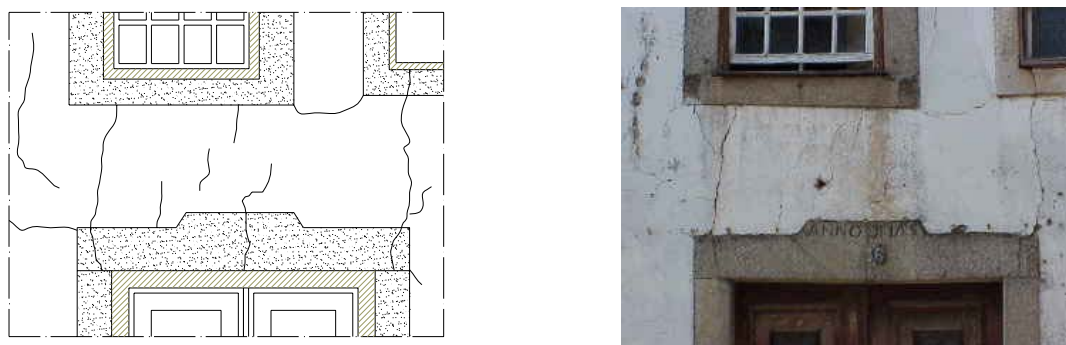
Figura 3.93 – Exemplo de fissuração bastante intensa

As fissuras, embora não ponham geralmente em causa a estabilidade do edifício, causam essencialmente desconforto estético e com a sua progressão ao longo do tempo criam nos moradores uma “certa psicologia de ruína”, que é necessário reparar. As reparações são dispendiosas e com algum risco de fracasso [66].

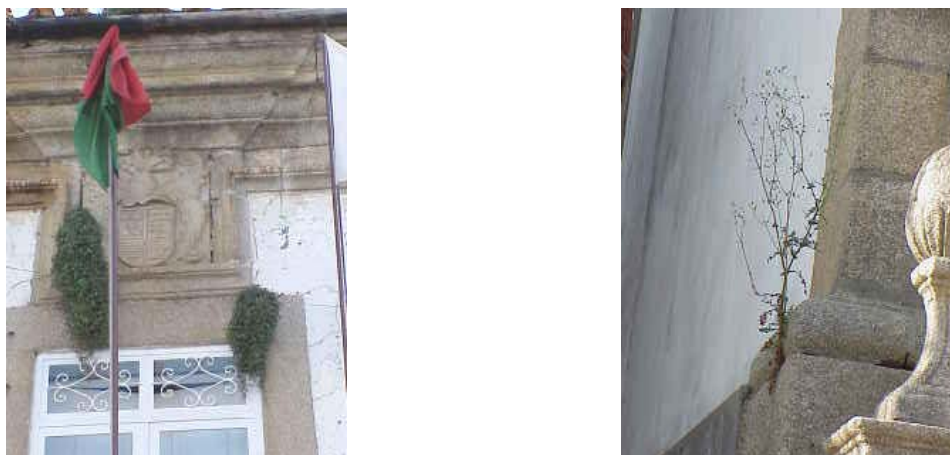
As patologias encontradas nas pedras das fachadas dos edifícios são devidas essencialmente à presença de humidade. A água no interior dos materiais associada a uma falta de conservação e manutenção do edifício, constituem condições favoráveis para o crescimento de vegetação, em geral inofensiva, mas que afectam o valor estético da fachada, (ver Figura 3.95). Por vezes as raízes introduzem-se nas fendas exercendo um efeito químico e mecânico que podem acentuar as deteriorações já existentes [21]. Quando estas plantas se alojam em coberturas, impedem a normal evacuação da água da chuva, surgindo humidade no edifício.

Figura 3.95 – Alteração do aspecto da fachada devido ao crescimento de vegetação

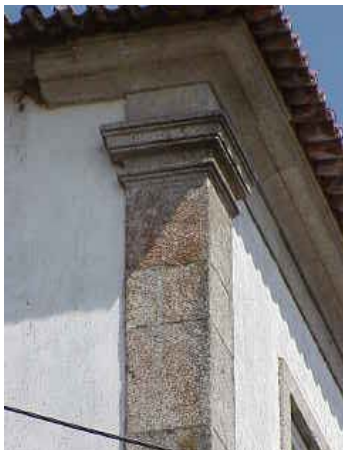
Geralmente estas paredes de pedra também constituem meios propícios ao desenvolvimento de colónias biológicas como fungos, bolores e musgo, devido também à presença de humidade, (ver Figura 3.96).

Figura 3.96 – Exemplo de colonização biológica em pedra natural

O granito é uma pedra bastante resistente e com baixa porosidade, pelo que as anomalias existentes são de pouca gravidade. No entanto deve ser alvo de limpeza, com finalidade estética e também de modo a eliminar tudo o que lhe seja prejudicial, conservando a sua superfície primitiva, de modo a preservar o aspecto artístico e original do edifício.

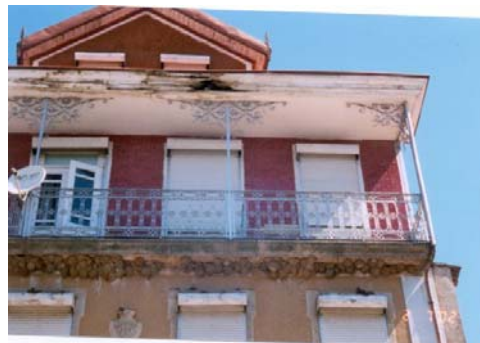
Figura 3.97 – Exemplo de uma fachada com utilização frequente de pássaros

Outro factor de deterioração das fachadas é a utilização destas por animais como pombos e pássaros que fazem os seus ninhos, preferencialmente nas partes inferiores de elementos horizontais como varandas ou nos remates de cobertura e nas caleiras. Os excrementos contém nitratos, que deterioram as pedras e afecta a aparência das fachadas dos edifícios, (ver Figura 3.97) [53].

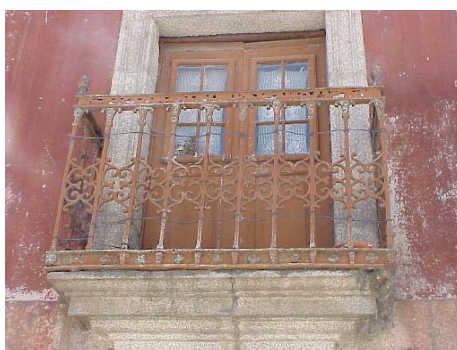
Outras patologias menos visíveis são das peças metálicas dos edifícios por oxidação, existentes em portas e janelas, ornamentações de varandas e em guardas, (ver Figura 3.99).

Figura 3.99 – Exemplo de oxidação de guardas das varandas

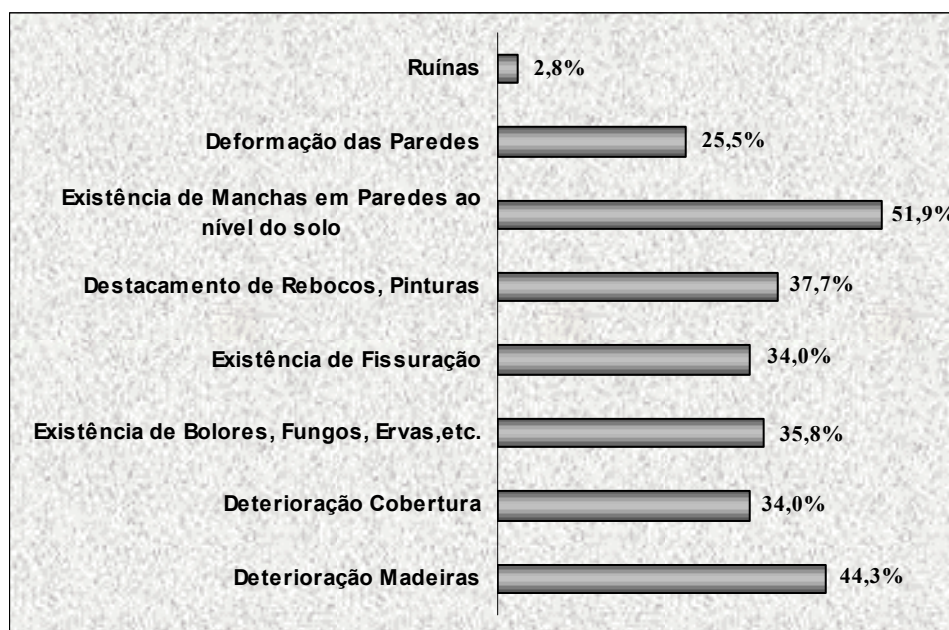
Na Figura 3.101 apresenta-se a distribuição de patologias na Cidadela. Em 51,9% das habitações existe uma degradação nas paredes ao nível do solo, provocada provavelmente por humidade ascensional ou pela água que salpica do solo proveniente da cobertura. É de destacar que em 42,5% dos edifícios não existem sistemas de recolha de águas pluviais e dentro daqueles que o têm, em 13,1% dos casos o tubo de queda não é completo. As restantes manifestações patológicas possuem também expressão elevada e generalizada. As deformações verificadas nas paredes ocorrem essencialmente em edifícios com pelo menos dois andares (piso térreo mais um ou dois andares). Três edifícios encontram-se num estado de ruína, correspondendo a 2,8% da totalidade.

Figura 3.101 – Patologias da zona da Cidadela

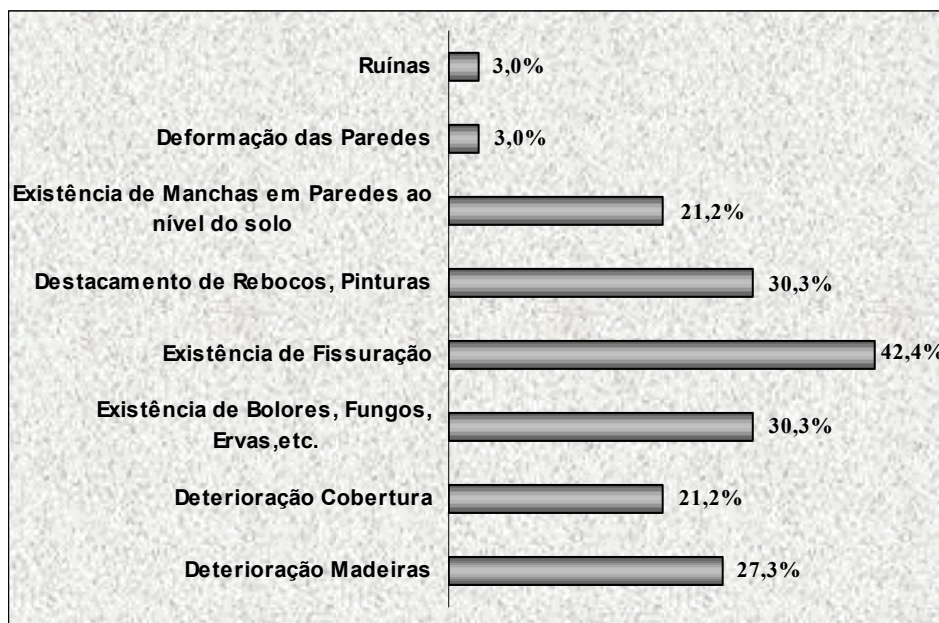
Na Costa Grande, a existência de fissuras constitui a maior percentagem de todas as manifestações patológicas, 14 num universo de 33 edifícios, (ver Figura 3.102). Nesta rua alguns edifícios foram recuperados constituindo por isso um exemplo a seguir. No entanto um edifício encontra-se num estado de degradação muito avançado podendo-se considerar em ruína. Quanto às restantes patologias, manifestam-se mais ou menos nas mesmas percentagens, mostrando que quando o edifício se encontra degradado, apresenta em geral uma degradação total. O nível de deterioração é inferior ao da Cidadela.

Tanto na Costa Grande como na rua Direita, a existência de fachadas com fissuras, mais ou menos extensas e de espessura variável, é mais significativa que na Cidadela. A causa desta diferença está, possivelmente, na utilização de rebocos e pinturas sobre as fachadas incompatíveis com os materiais da parede nestas duas ruas mais recentes e mais sujeitas, ao longo dos anos, a reparações. As fendas que se verificam na Cidadela, têm uma causa mais estrutural e por isso de maior espessura mas menos comum.

Figura 3.102 – Patologias da rua da Costa Grande

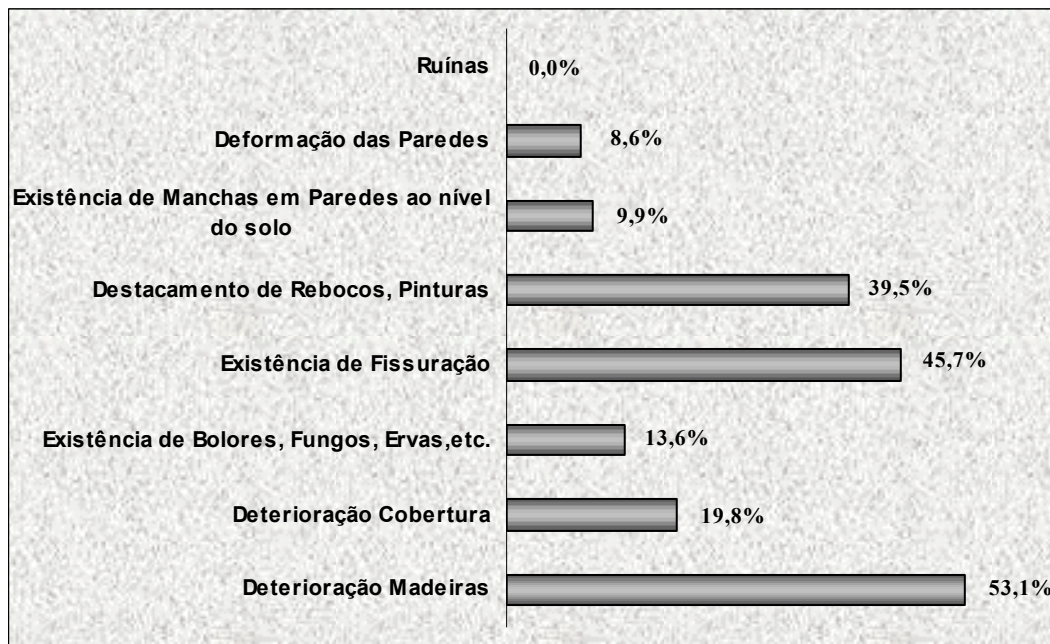
Na Rua Direita a patologia mais frequente verifica-se ao nível das madeiras (caixilharias, janelas e portas) que se encontram de um modo geral bastante degradadas. Comparativamente com a Cidadela, em que existe uma grande percentagem de edifícios com manchas nas paredes ao nível do solo, aqui nesta rua só em 9,9% dos casos é que se verifica. Trata-se de uma zona mais comercial em que o piso térreo é utilizado como comércio. Por isso as fachadas a este nível foram sendo sucessivamente alteradas ou então têm um outro tratamento que as vai conservando. No entanto ainda existem muitas casas de habitação, algumas com antecedentes burgueses e bem conservadas, mas outras, cerca de 3% já estão num estado considerado de ruína, (ver Figura 3.103).

Na rua Direita, como se trata de uma zona mais recente, já são comuns os sistemas de recolha de águas pluviais com o respectivo tubo de queda completo, embora em 12,3% dos casos observados ainda apresentem deficiências.

Figura 3.103 – Patologias da Rua Direita

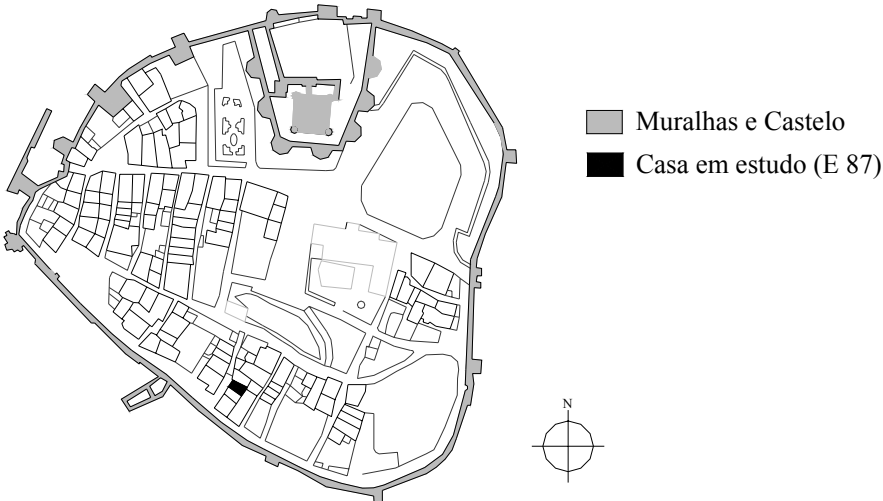
Referência e localização:

Fachada virada a:	Noroeste
Insolação:	Má
Nº de habitantes no fogo:	1
Redes de:	Abastecimento de água, esgotos e pluviais
Ventilação:	Dois quartos interiores sem ventilação
Sistema de aquecimento:	Gás
Instalações sanitárias:	Uma bacia de retrete à entrada da casa
Hábitos dos ocupantes:	-----
Constituição das paredes:	Exteriores: alvenaria de pedra (xisto/granito), com 60cm de espessura; Interiores: tabique com 15cm de espessura
Cobertura:	Em telha cerâmica, em estado razoável;
Reparações/remodelações:	A janela existente em madeira foi substituída por alumínio; foram colocadas chapas de zinco sob a telha para evitar infiltrações de água
Notas:	A habitação está em mau estado de conservação e em péssimas condições de habitabilidade; no interior sente-se um odor forte a bolor; tecto sem forro

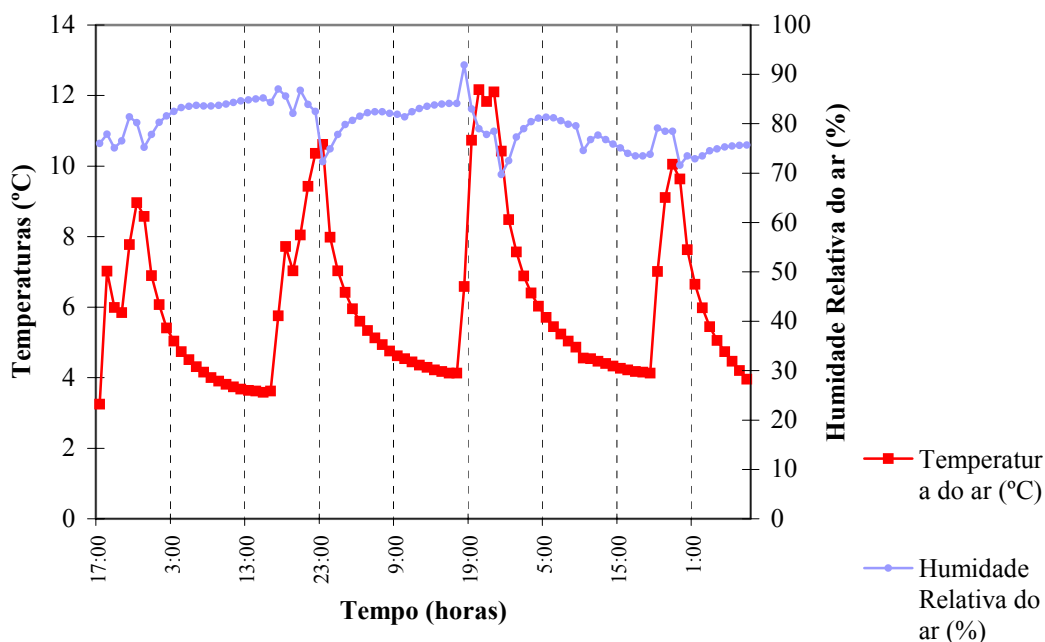
Gráfico 4.1 – Variação horária de temperatura e humidade relativa do ar na habitação E87

Temperatura do ar no exterior na altura da visita:	4°C
Temperatura do ar no interior na altura da visita:	6°C
Humidade relativa do ar:	89%
Temperatura superficial das paredes:	4°C
Presença de sais:	Não
Medições contínuas:	Quarto
Período de medição:	18 / 12 / 01 (17.00h) a 22 / 12 / 01 (08.00h)
Análise das condições ambientais: (T;Hr)	<u>Quarto:</u>
Temperatura (T) e	T. mínima 3,3°C (H _r =76,0%)
Humidade Relativa do ar (Hr)	T. máxima 12,2°C (H _r =79,0%)
	Hr máximo 91,9% (T=6,7°C)
	Hr mínimo 69,7% (T=10,4°C)
	- Temp. média=6,0°C
	- Hr médio=79,7%

Em alguns casos são atingidos valores de 90% de Hr, proporcionando a formação de bolor detectável, inclusive, através do odor no interior das habitações. Como exemplo das condições ambientais interiores encontradas, tem-se o edifício E87, que apresentou na altura da visita um valor para a temperatura interior de 6°C e para a humidade relativa do ar de 89%. Para estas condições ambientais, a temperatura de ponto de orvalho é de 4°C, como pode ser facilmente observado através do diagrama psicrométrico apresentado na Figura 4.14. Neste caso, há uma forte probabilidade de se verificar a ocorrência de condensações ao longo da superfície das paredes interiores da habitação, visto a temperatura superficial registada ser igual a 4°C.

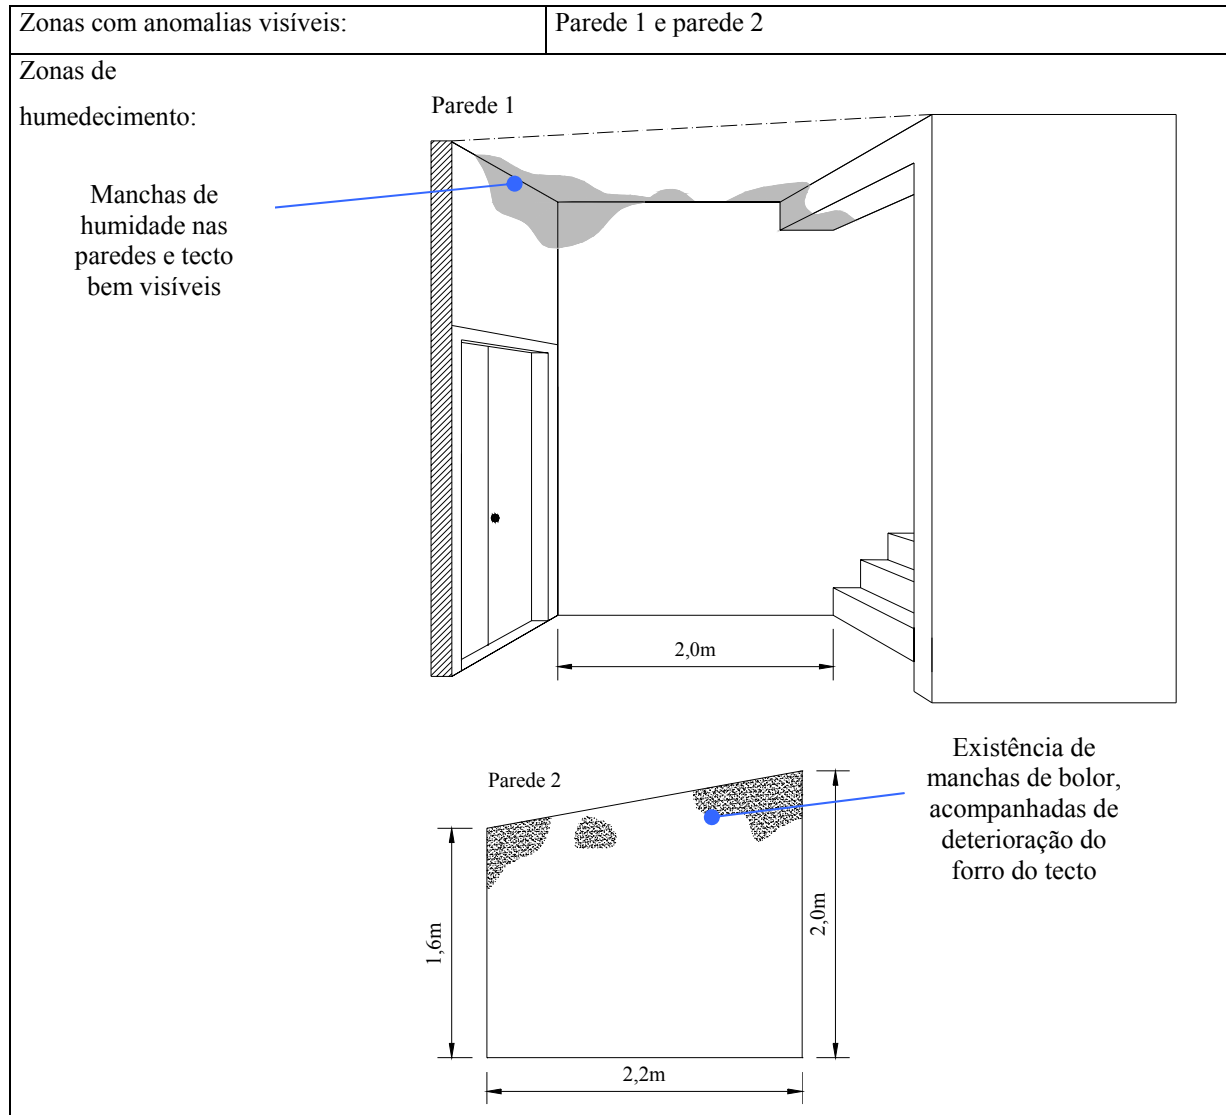
Quadro 4.4 – Caracterização das principais anomalias do edifício E87

Humidade do terreno	Humidade de precipitação	Humidade de condensação	Humidade devido a outras causas
<ul style="list-style-type: none"> ◆ Não existem paredes enterradas ◆ Não são visíveis possíveis anomalias em paredes junto ao solo 	<ul style="list-style-type: none"> ◆ Período de verificação chuvoso (anterior às medições) ◆ Existem manchas de humidade aleatórias ◆ Existência de bolores 	<ul style="list-style-type: none"> ◆ Humidade visível em paredes interiores e exteriores ◆ Zonas de humedecimento em espaços não ventilados ◆ Existência de bolores e vegetação parasitária 	<ul style="list-style-type: none"> ◆ Zonas de humedecimento em paredes junto ao tecto e no tecto
Provável humidade proveniente do terreno	Provável humidade de precipitação	Humidade de condensação	Provável humidade devido a infiltrações de água da cobertura

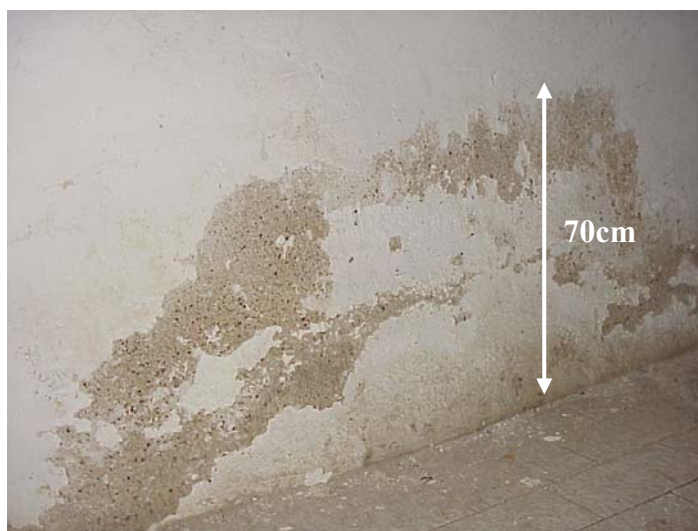
Pretendeu-se adoptar esta parede como um exemplo representativo da alvenaria típica do centro histórico de Bragança, independentemente da existência de humidade ascensional. A parede em causa apresentava visivelmente eflorescências de sais, atingindo uma altura máxima na parede de 70cm, como demonstra a Figura 5.24. A utilização de um equipamento de detecção de sais solúveis permitiu comprovar estar-se em presença de uma quantidade considerável de sais, (ver Anexo III).

Figura 5.24 – Aspecto da parede com eflorescências

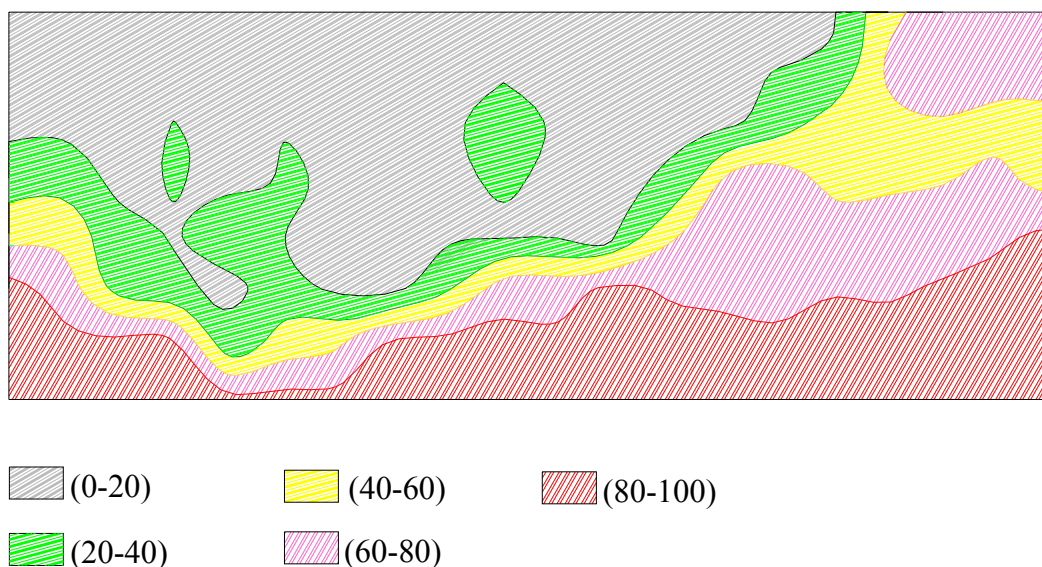
Figura 5.31 – Valor indicado pelo equipamento de medição, antes da aplicação dos produtos e logo após se ter retirado a água colocada na base (nível de água mantido constante durante quatro semanas)

Nota-se uma zona menos húmida mais à esquerda, contrariamente à parte direita que apresenta bastante humidade devido, talvez, a infiltrações de água provenientes do telhado do edifício adjacente, para além de humidade ascensional.

Os valores elevados registados no aparelho em toda a parte inferior junto ao pavimento permitem concluir que se trata de uma zona com bastante humidade. A altura variável comprova a não homogeneidade da parede, quer nos materiais constituintes quer na sua disposição.

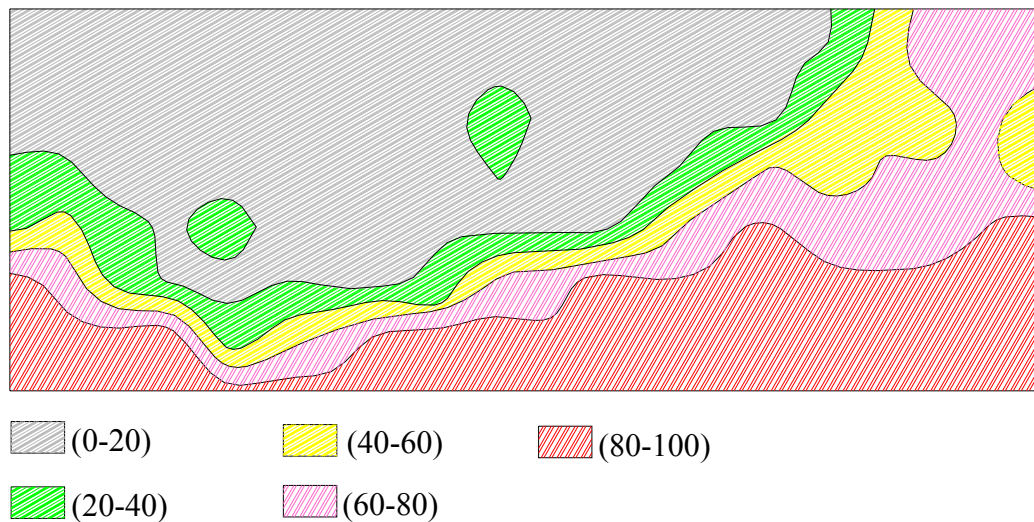
Figura 5.32 – Valor indicado pelo equipamento de medição após estabilização ao fim de uma semana

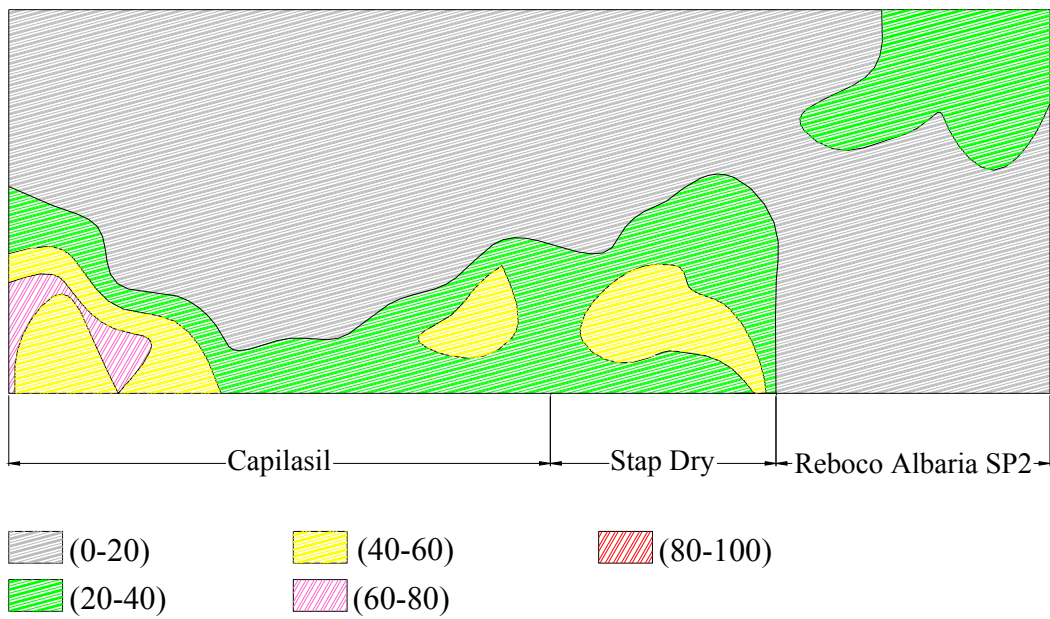
Figura 5.43 – Valor indicado pelo equipamento de medição superficial, após aplicação dos produtos, secagem e recolocação de água na base

2. A aparente total eficácia da zona de reboco macroporoso, aplicada na zona 3 poderá estar associada com a eliminação dos sais higroscópicos;
3. A zona 2, zona de aplicação do Stapdry, apresenta uma mancha de humidade mais pronunciada após a colocação de água no fundo da parede. O espaço deixado entre a zona 2 e a zona 3, não teve tratamento possibilitando a subida de água;

4. À esquerda da zona 1 está localizado o contador de água e a respectiva tubagem de ligação aos restantes compartimentos, pelo que poderá haver algumas fugas ligeiras. Além disso contacta directamente com o exterior o que poderá explicar a zona mais húmida à esquerda;

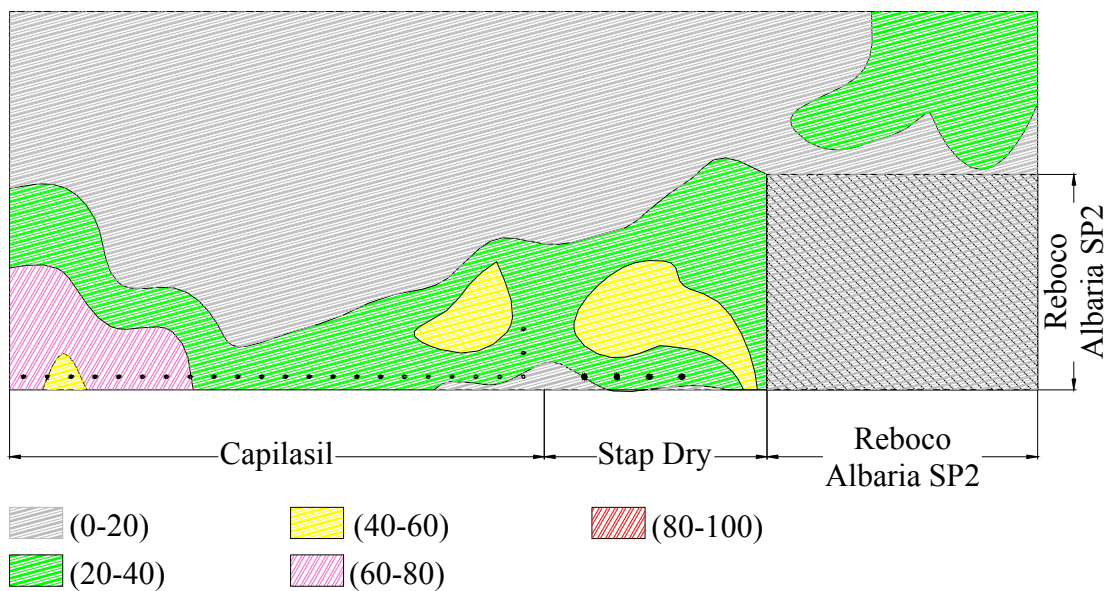
Figura 5.44 – Valor indicado pelo equipamento de medição superficial, após aplicação dos produtos, secagem e recolocação de água na base (nível de água mantido constante durante quatro semanas e medição superficial estabilizada ao fim de uma semana)

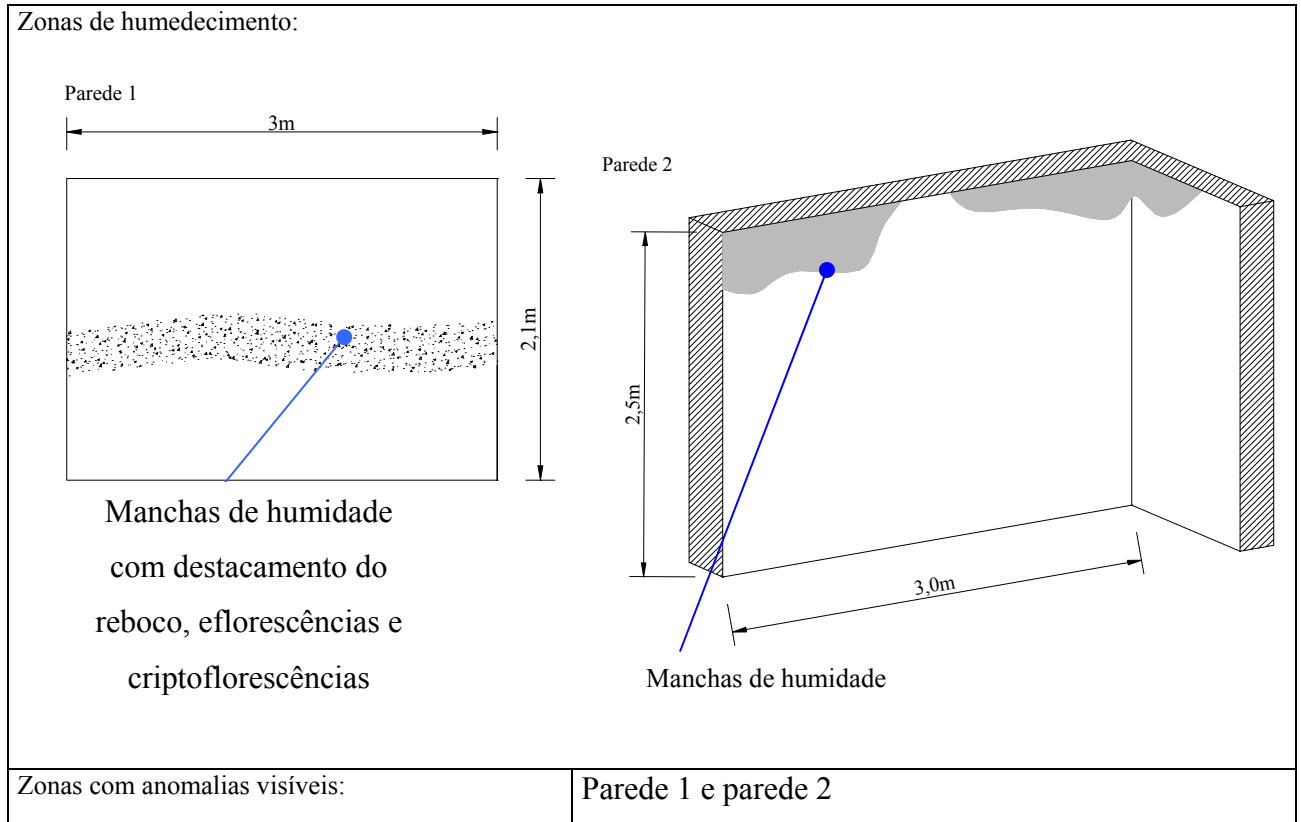
Quadro 4 – Caracterização das principais anomalias do edifício E86

Humidade do terreno	Humidade de precipitação	Humidade de condensação	Humidade devido a outras causas
<ul style="list-style-type: none"> ✦ Não existem paredes enterradas ✦ Existem zonas de humedecimento junto ao solo (80cm) ✦ Apresenta eflorescências e criptoflorescências ✦ Destacamento da pintura e reboco 	<ul style="list-style-type: none"> ✦ Período de verificação seco ✦ Não existem zonas de humedecimento junto a portas e janelas ✦ Não existem zonas de humedecimento em paredes em contacto com o exterior 	<ul style="list-style-type: none"> ✦ Zonas de humedecimento em espaços não ventilados ✦ Zonas de humedecimento em tectos ✦ Existência de algum bolor 	<ul style="list-style-type: none"> ✦ Zonas de humedecimento em paredes junto ao tecto
Humidade ascensional	Não existe humidade de precipitação	Humidade de condensação em compartimentos sem ventilação	Provável infiltração de água da cobertura

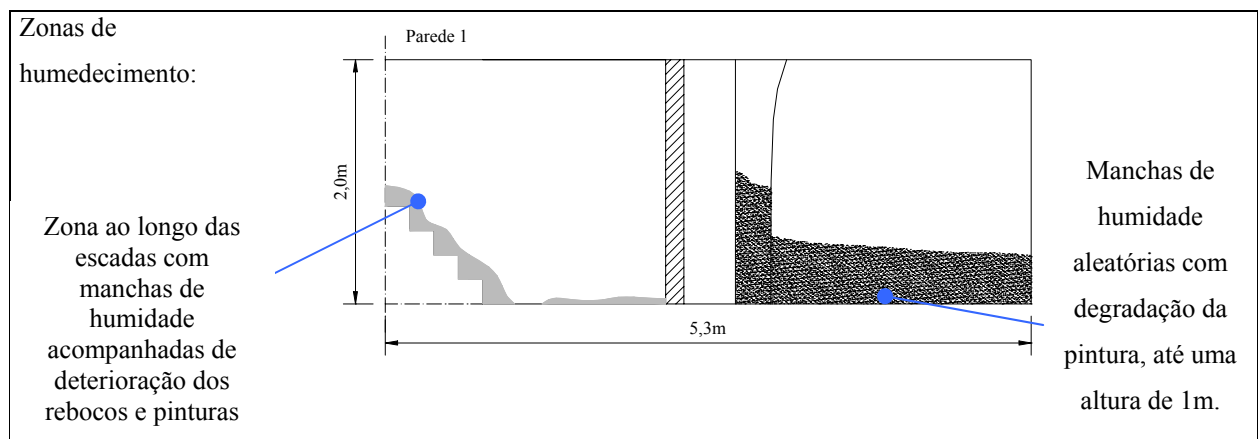
Quadro 8 – Caracterização das principais anomalias da parede 1 do edifício E74

Humidade do terreno	Humidade de precipitação	Humidade de condensação	Humidade devido a outras causas
<ul style="list-style-type: none"> ◆ Existem paredes enterradas ◆ Existem zonas de humedecimento junto ao solo ◆ Também apresenta zonas de humedecimento junto ao solo em paredes não enterradas ◆ Eflorescências e criptoflorescências ◆ Presença de sais ◆ Destruição dos revestimentos 	<ul style="list-style-type: none"> ◆ Período de verificação seco ◆ Não existem zonas de humedecimento junto a portas e janelas ◆ Não existem zonas de humedecimento em paredes em contacto com o exterior 	<ul style="list-style-type: none"> ◆ Zonas de humedecimento em espaços pouco ventilados ◆ Manchas aleatórias ◆ Zonas de humedecimento em tectos ◆ Não existe bolor 	
Humidade ascensional e humidade de paredes enterradas	Provável humidade de precipitação	Humidade de condensação em compartimentos com pouca ventilação	Não existe humidade devido a outras causas

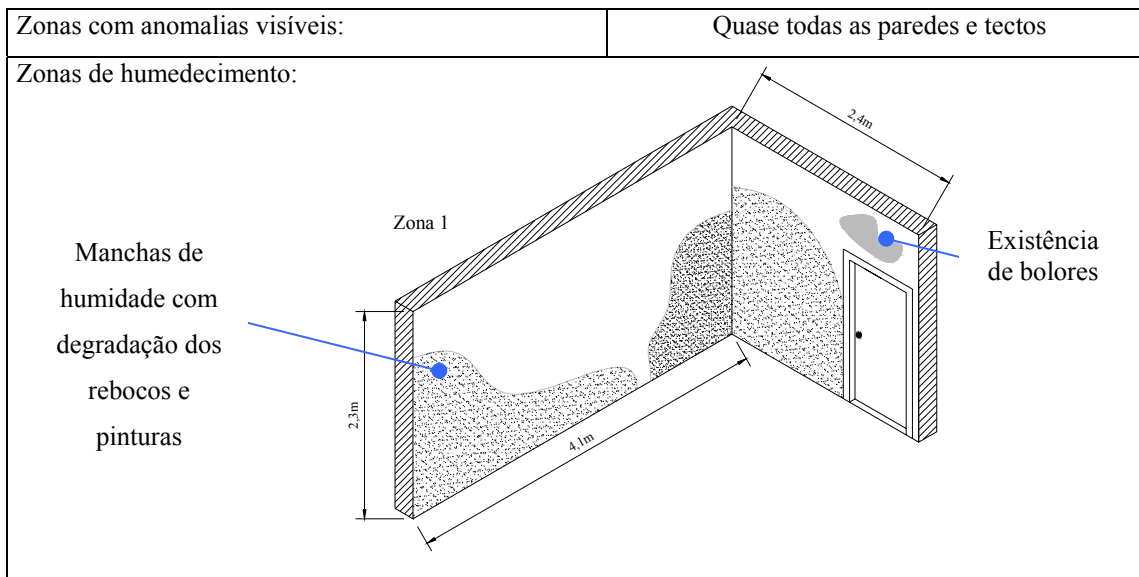
Quadro 16 – Caracterização das principais anomalias do edifício E91

Humidade do terreno	Humidade de precipitação	Humidade de condensação	Humidade devido a outras causas
<ul style="list-style-type: none"> • Não existem paredes enterradas • Não existem zonas de humedecimento junto ao solo • Não apresenta eflorescências e criptoflorescências 	<ul style="list-style-type: none"> • Período de verificação seco • Existem zonas de humedecimento junto a portas e janelas • Existem zonas de humedecimento em paredes em contacto com o exterior 	<ul style="list-style-type: none"> • Zonas de humedecimento em espaços não ventilados • Zonas de humedecimento em tectos • Existência de bolor 	<ul style="list-style-type: none"> • Zonas de humedecimento em paredes junto ao tecto
<p>Não existe humidade proveniente do terreno</p>	<p>Humidade de precipitação</p>	<p>Humidade de condensação em todos os compartimentos</p>	<p>Humidade devido a infiltrações de água da cobertura</p>
