**CONTRIBUIÇÃO PARA INTERVENÇÕES NO
CENTRO HISTÓRICO DE BRAGANÇA**

Contribuição para Intervenções
no Centro Histórico de Bragança

Dissertação apresentada para obtenção do grau de mestre
em Engenharia Civil
Especialização em Materiais e Reabilitação da Construção

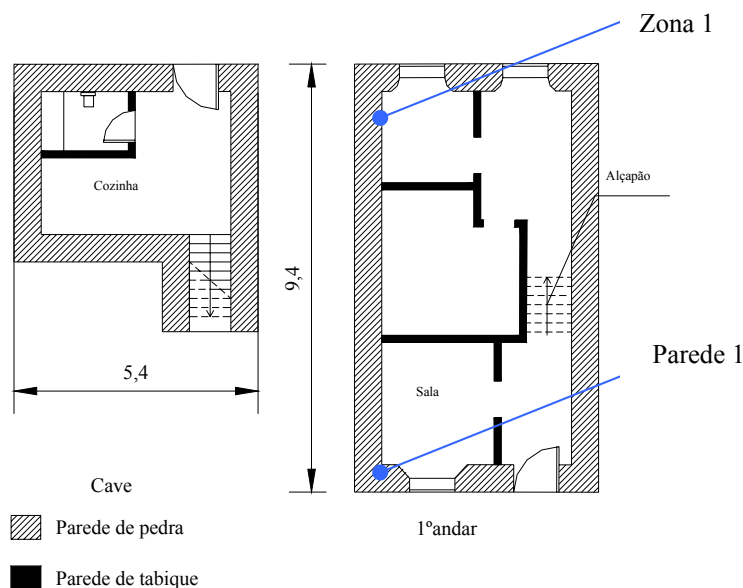
Figura 5 – Planta do edifício E40 e identificação das zonas com anomalias

Humidade do terreno	Humidade de precipitação	Humidade de condensação	Humidade devido a outras causas
<ul style="list-style-type: none"> • Existem paredes enterradas • Não é visível a existência zonas de humedecimento junto ao solo 	<ul style="list-style-type: none"> • Período de verificação seco • Existem zonas de humedecimento junto a portas e janelas • Existem zonas de humedecimento em paredes em contacto com o exterior 	<ul style="list-style-type: none"> • Zonas de humedecimento em espaços pouco ventilados • Zonas de humedecimento em tectos e paredes • Existência de bolor 	<ul style="list-style-type: none"> • Zonas de humedecimento em paredes junto ao tecto • Visíveis infiltrações de água através do tecto
Provável humidade proveniente do terreno	Existe humidade de precipitação	Humidade de condensação em compartimentos de uso frequente	Humidade devido a infiltrações de água da cobertura

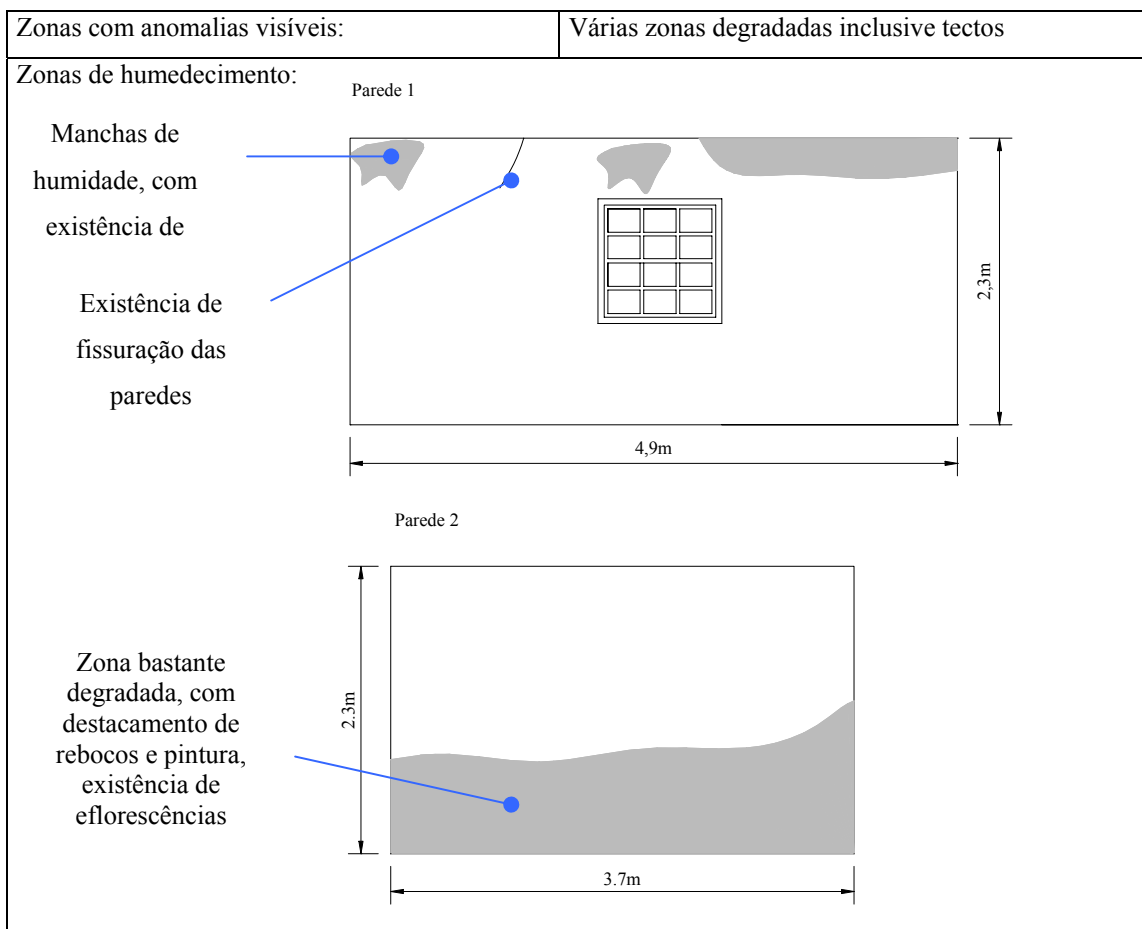
Quadro 24 – Caracterização das principais anomalias do edifício E78

Humidade do terreno	Humidade de precipitação	Humidade de condensação	Humidade devido a outras causas
<ul style="list-style-type: none"> ✿ Não existem paredes enterradas ✿ Existe humidade junto ao solo ✿ Deterioração dos materiais de revestimento 	<ul style="list-style-type: none"> ✿ Período de verificação seco ✿ Existem zonas de humedecimento junto a portas e janelas ✿ Existem zonas de humedecimento em paredes em contacto com o exterior 	<ul style="list-style-type: none"> ✿ Zonas de humedecimento em espaços não ventilados ✿ Zonas de humedecimento em tectos e paredes ✿ Existência de bolor visível nas paredes e tectos 	<ul style="list-style-type: none"> ✿ Zonas de humedecimento em paredes junto ao tecto e no tecto
Existe humidade proveniente do terreno	Existe humidade de precipitação	Não existe humidade de condensação	Humidade devido a infiltrações de água da cobertura

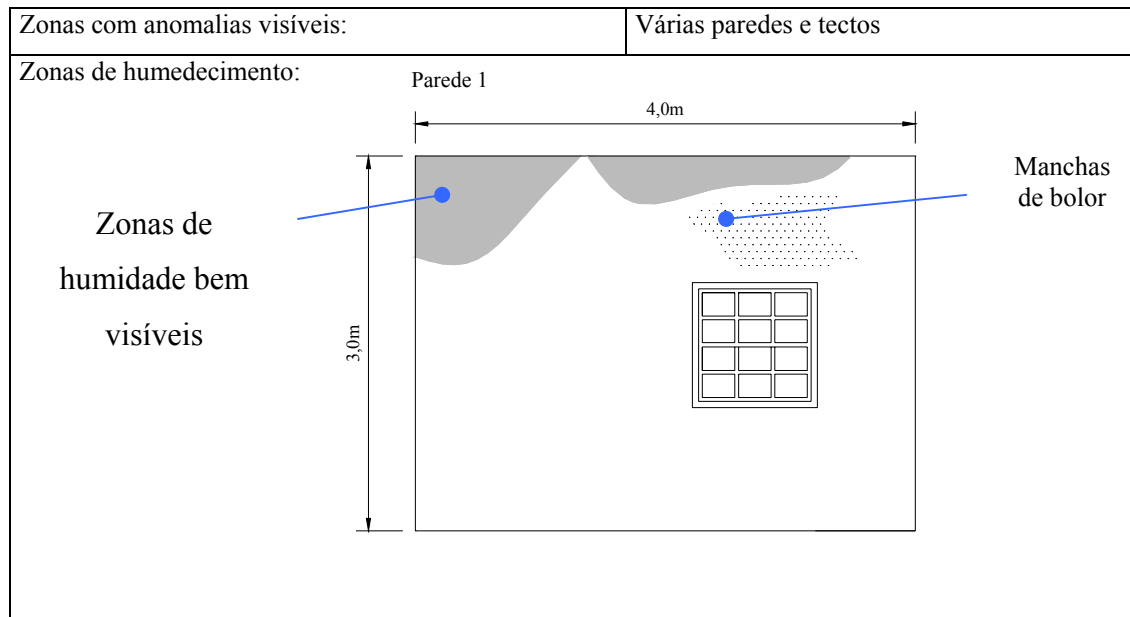
Quadro 28 – Caracterização das anomalias da parede 1

Humidade do terreno	Humidade de precipitação	Humidade de condensação	Humidade devido a outras causas
<ul style="list-style-type: none"> ◆ Não existem paredes enterradas ◆ Não existem zonas de humedecimento junto ao solo 	<ul style="list-style-type: none"> ◆ Período de verificação chuvoso (anterior às medições) ◆ Existem zonas de humedecimento junto a portas e janelas ◆ Manchas de humidade aleatórias com bolores ◆ Alguma fissuração dos rebocos 	<ul style="list-style-type: none"> ◆ Zonas de humedecimento em tectos e paredes ◆ Manchas de bolor visível em tectos e paredes 	<ul style="list-style-type: none"> ◆ Zonas de humedecimento em paredes junto ao tecto e no tecto ◆ Falta de dispositivo de recolha de águas pluviais em duas das três fachadas
<p>Não existe humidade do terreno</p>	<p>Humidade de precipitação</p>	<p>Humidade de condensação</p>	<p>Provável humidade devido a infiltrações de água da cobertura</p>

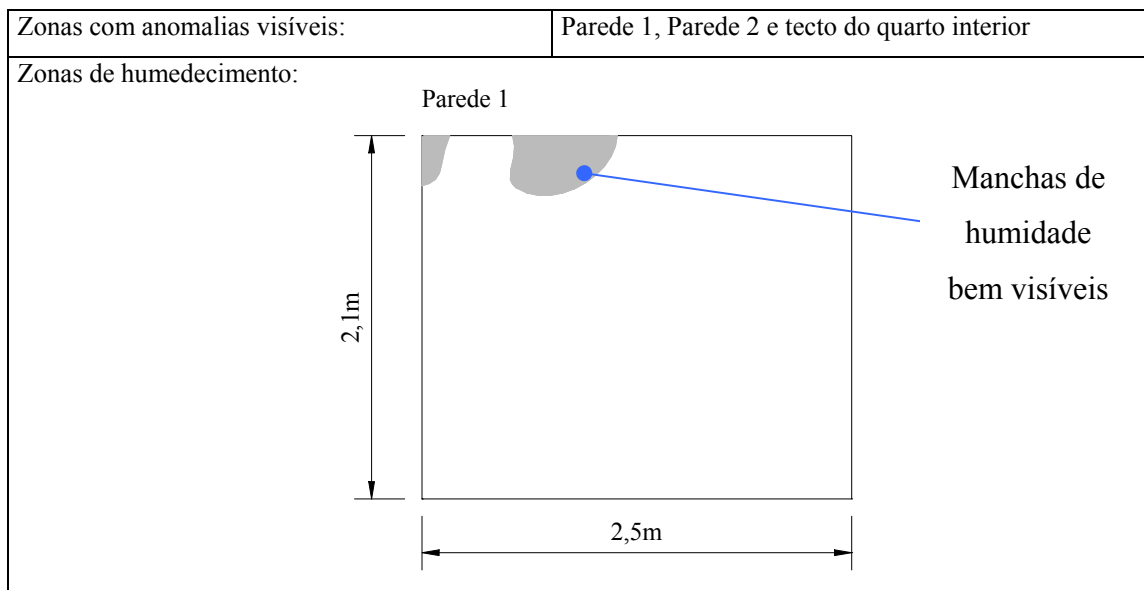
Quadro 33 – Caracterização das principais anomalias do edifício E39

Humidade do terreno	Humidade de precipitação	Humidade de condensação	Humidade devido a outras causas
<ul style="list-style-type: none"> ◆ Não existem paredes enterradas ◆ Existem zonas de humedecimento junto ao solo em paredes exteriores ◆ Existem eflorescências e bolores ◆ Destacamento dos revestimentos 	<ul style="list-style-type: none"> ◆ Período de verificação chuvoso (anterior às medições) ◆ Não existem zonas de humedecimento junto a portas e janelas 	<ul style="list-style-type: none"> ◆ Zonas de humedecimento em tectos e paredes 	<ul style="list-style-type: none"> ◆ Zonas de humedecimento em paredes junto ao tecto e no tecto ◆ Infiltrações visíveis de água pela cobertura
Humidade ascensional do terreno	Provável humidade de precipitação	Não existe humidade de condensação	Humidade devido a infiltrações de água da cobertura

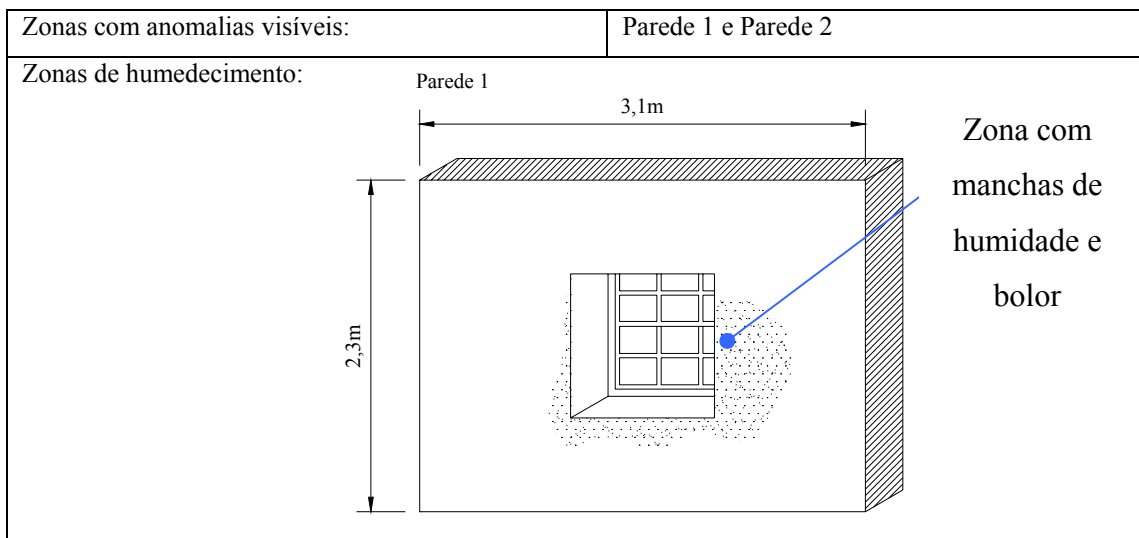
Quadro 37 – Caracterização das anomalias do edifício E42

Humidade do terreno	Humidade de precipitação	Humidade de condensação	Humidade devido a outras causas
<ul style="list-style-type: none"> ● Não existem paredes enterradas ● Não existem zonas de humedecimento junto ao solo em paredes exteriores 	<ul style="list-style-type: none"> ● Período de verificação chuvoso (anterior às medições) ● Existem zonas de humedecimento junto a janelas ● Existência de bolores e fissuração 	<ul style="list-style-type: none"> ● Zonas de humedecimento em tectos e paredes ● Existência de bolores 	<ul style="list-style-type: none"> ● Zonas de humedecimento em paredes junto ao tecto e no tecto
<p>Não existe humidade proveniente do terreno</p>	<p>Humidade de precipitação</p>	<p>Provável humidade de condensação</p>	<p>Humidade devido a infiltrações de água da cobertura</p>

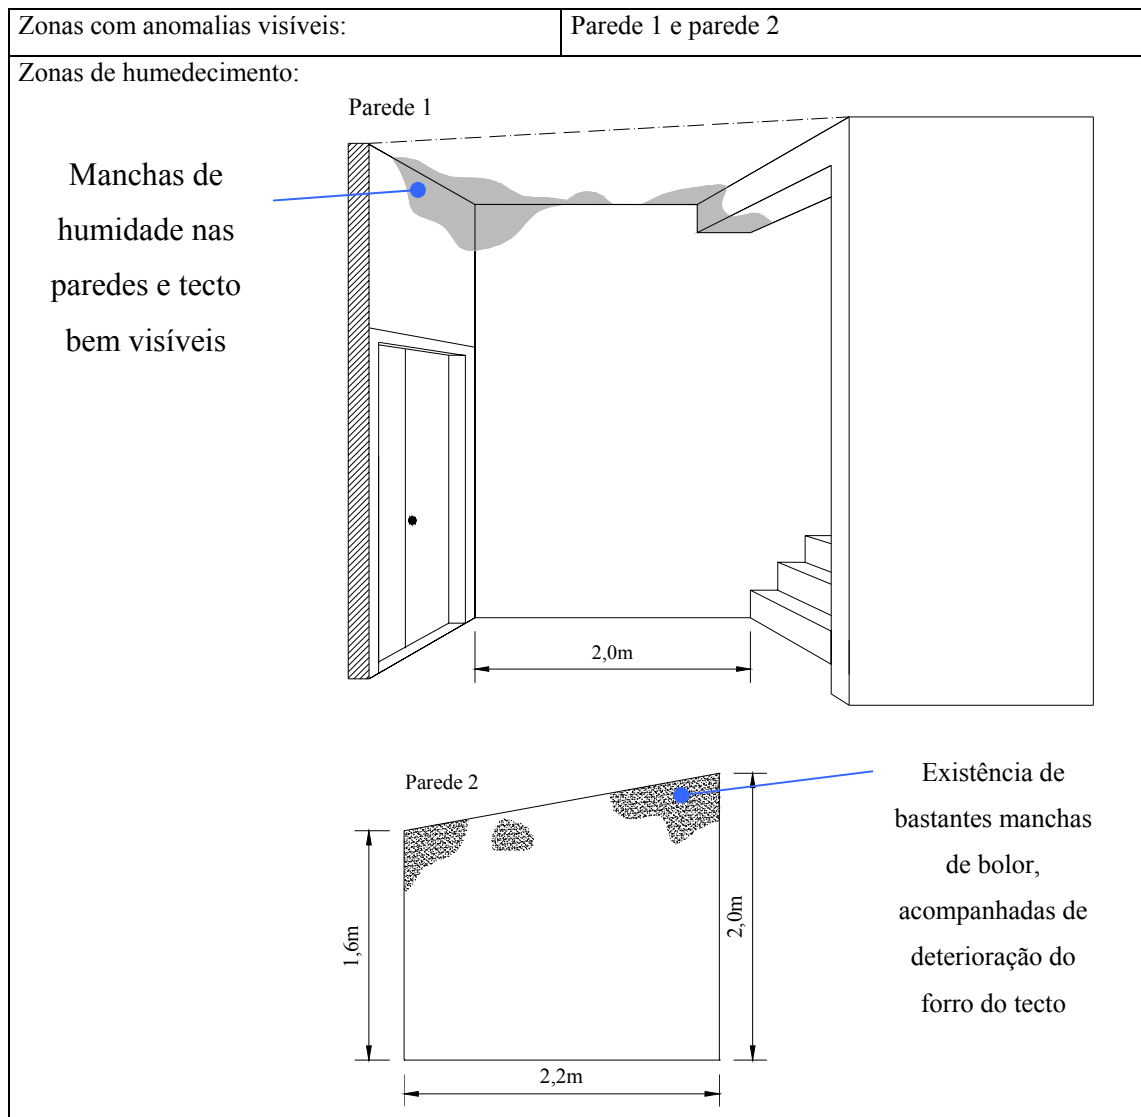
Quadro 41 – Caracterização das principais anomalias do edifício E87

Humidade do terreno	Humidade de precipitação	Humidade de condensação	Humidade devido a outras causas
<ul style="list-style-type: none"> ◆ Não existem paredes enterradas ◆ Paredes exteriores, junto ao solo, não visíveis possíveis anomalias 	<ul style="list-style-type: none"> ◆ Período de verificação chuvoso (anterior às medições) ◆ Existem manchas de humidade aleatórias ◆ Existência de bolores 	<ul style="list-style-type: none"> ◆ Humidade visível em paredes interiores e exteriores ◆ Zonas de humedecimento em espaços não ventilados ◆ Existência de bolores e vegetação parasitária 	<ul style="list-style-type: none"> ◆ Zonas de humedecimento em paredes junto ao tecto e no tecto
Provável humidade proveniente do terreno	Provável humidade de precipitação	Humidade de condensação	Provável humidade devido a infiltrações de água da cobertura

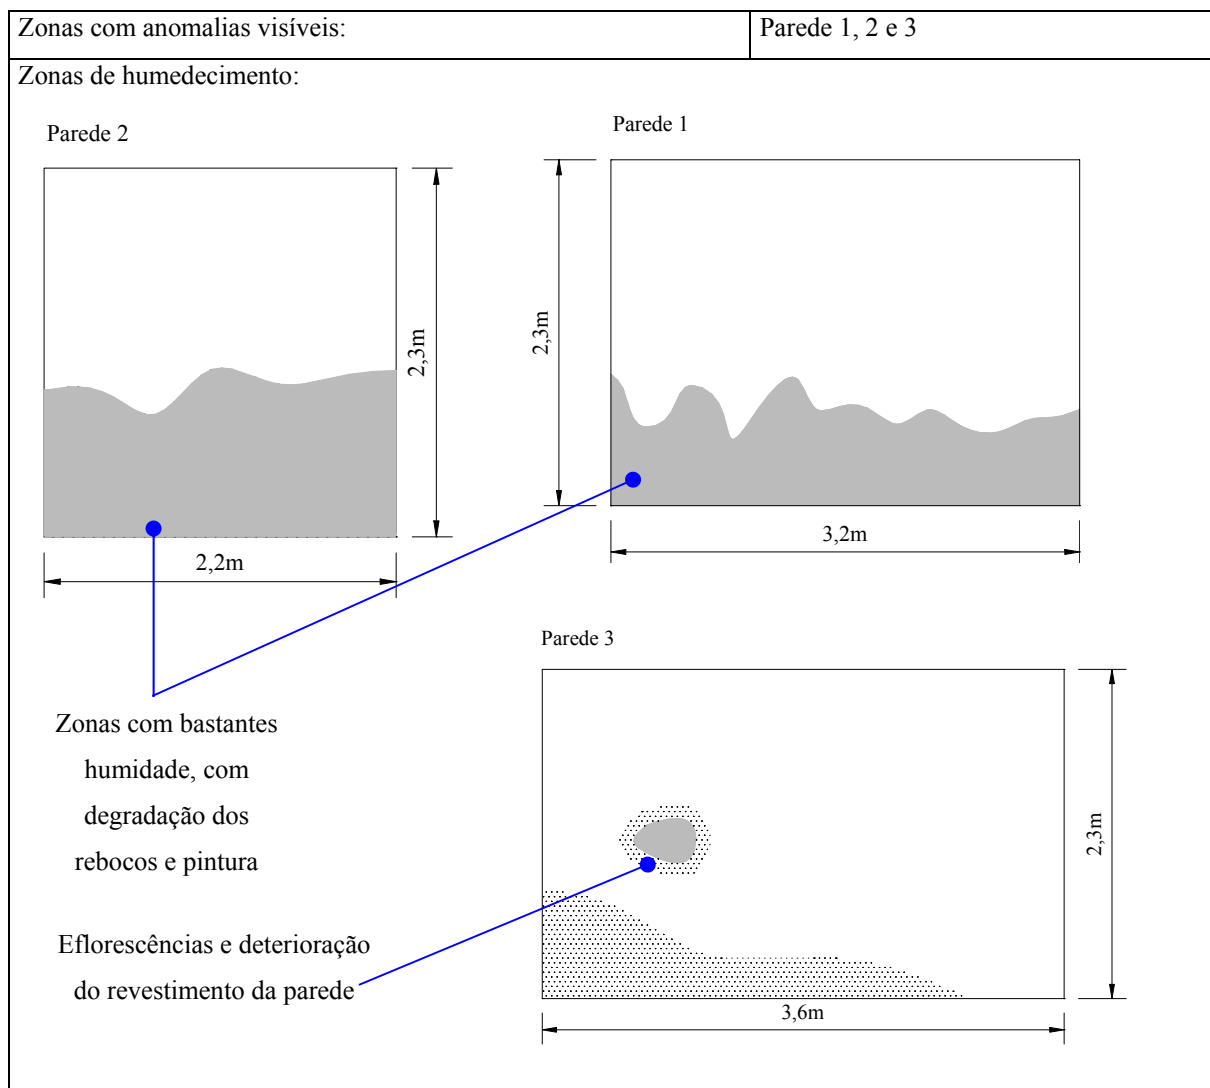
Quadro 45 – Caracterização das principais anomalias do edifício E73

Humidade do terreno	Humidade de precipitação	Humidade de condensação	Humidade devido a outras causas
<ul style="list-style-type: none"> ◆ Existem paredes enterradas ◆ Zonas de humedecimento junto ao solo degradadas ◆ Eflorescências ◆ Destacamento de pintura e reboco 	<ul style="list-style-type: none"> ◆ Período de verificação chuvoso (anterior às medições) ◆ Existem manchas de humidade junto a portas e janelas ◆ Existência de bolores 	<ul style="list-style-type: none"> ◆ Zonas de humedecimento em espaços não ventilados ◆ Existência de bolores ◆ Zonas de humedecimento em paredes interiores 	
Humidade proveniente do terreno	Provável existência de humidade de precipitação	Humidade de condensação	Não há humidade devido a outras causas

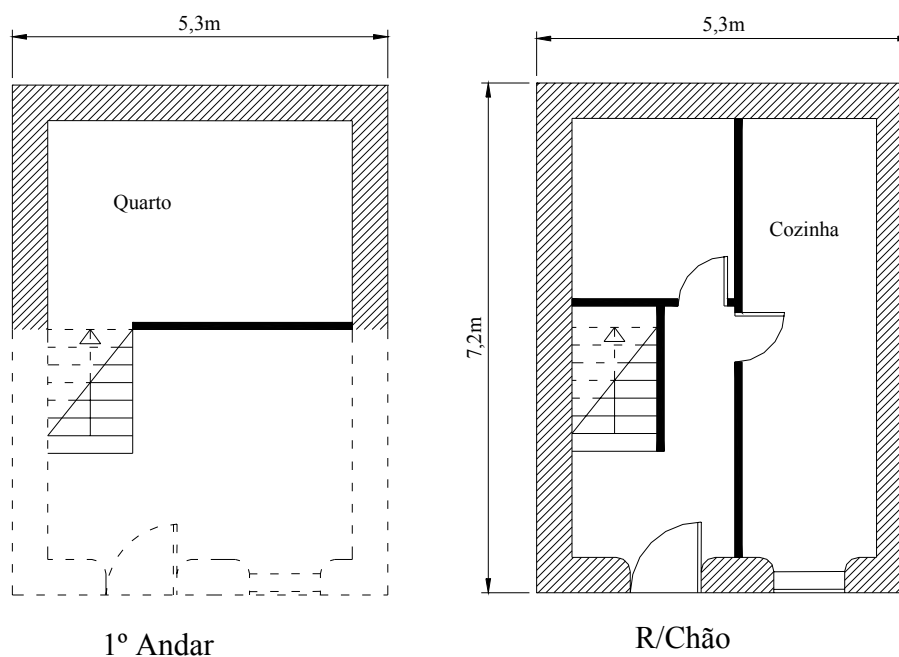
Figura 12 – Planta do edifício E88

Zonas com anomalias visíveis:	Não são visíveis zonas de humidade, no entanto a moradora afirma “escorrer água pelas paredes no Inverno”
Temperatura do ar no exterior na altura da visita:	7°C
Temperatura do ar no interior na altura da visita:	8°C
Humidade relativa do ar:	80%
Temperatura superficial das paredes:	7°C
Presença de sais:	Não
Zonas de humedecimento:	Não são visíveis
Medições contínuas:	Cozinha
Período de medição:	18 / 12 / 01 (17.00h) a 22 / 12 / 01 (08.00h)
Análise das condições ambientais: (T;Hr)	<u>Cozinha:</u> T mínima 4,4°C (Hr=65,8%) T máxima 11,6°C (Hr=67,2%) Hr máximo 89,5% (T=10,3°C) Hr mínimo 57,7% (T=6,7°C) – Temp. média=6,6°C – Hr médio=67,7%

Humidade do terreno	Humidade de precipitação	Humidade de condensação	Humidade devido a outras causas
<ul style="list-style-type: none"> ◆ Não existem paredes enterradas ◆ Paredes exteriores, junto ao solo, não visíveis possíveis anomalias ◆ Zonas de humedecimento no chão 	<ul style="list-style-type: none"> ◆ Período de verificação chuvoso (anterior às medições) ◆ Não são visíveis manchas de humidade 	<ul style="list-style-type: none"> ◆ Não é visível humidade em paredes interiores e exteriores nem em espaços não ventilados 	<ul style="list-style-type: none"> ◆ Zonas de humedecimento em paredes junto ao tecto e no tecto ◆ A água “escorre” pela parede no Inverno
Provável humidade proveniente do terreno	Provável humidade de precipitação	Provável humidade de condensação	Humidade devido a infiltrações de água da cobertura

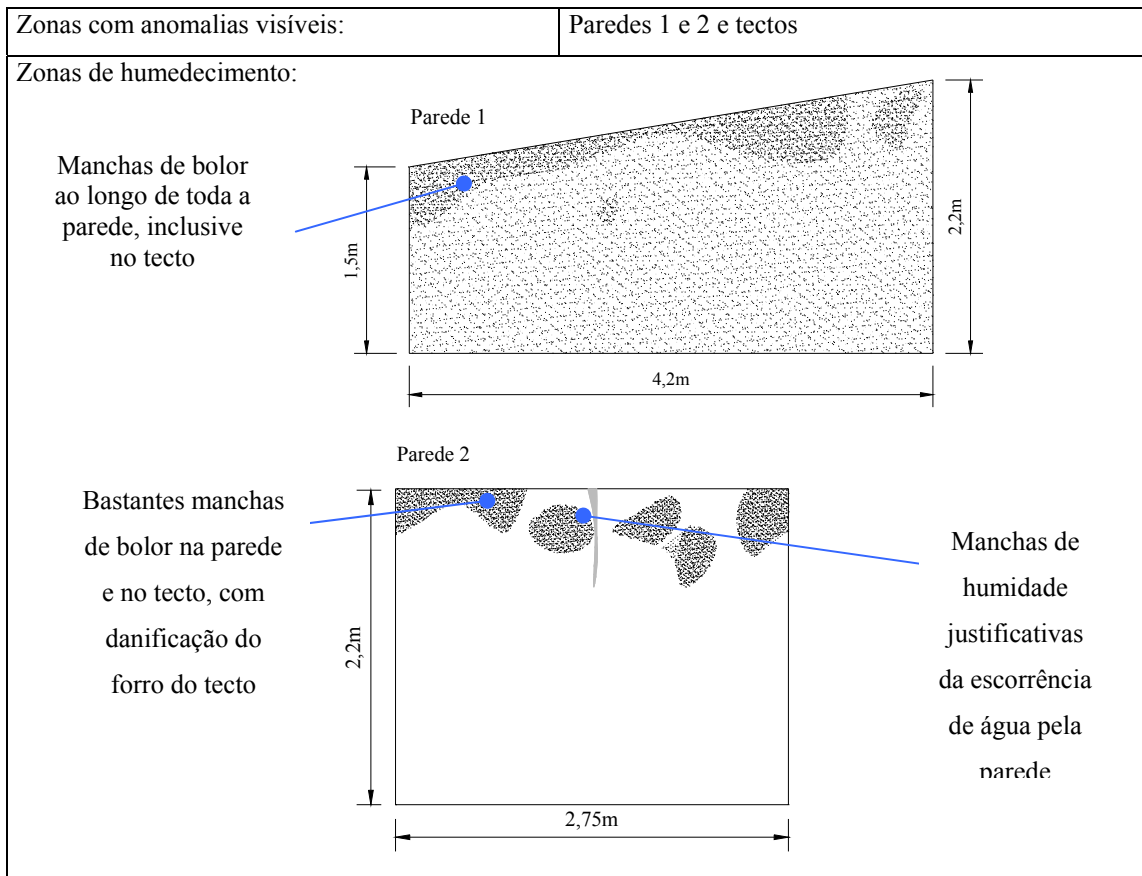
Quadro 52 – Caracterização das principais anomalias do edifício E71

Humidade do terreno	Humidade de precipitação	Humidade de condensação	Humidade devido a outras causas
<ul style="list-style-type: none"> ◆ Não existem paredes enterradas ◆ Não existem zonas de humedecimento junto ao solo 	<ul style="list-style-type: none"> ◆ Período de verificação chuvoso (anterior às medições) ◆ Zonas de humedecimento junto a janelas ◆ Existem manchas de humidade aleatórias ◆ Existência de bolores 	<ul style="list-style-type: none"> ◆ Humidade visível em paredes interiores e exteriores ◆ Zonas de humedecimento em espaços não ventilados ◆ Humidade visível em tectos ◆ Existência de bolores e vegetação parasitária 	<ul style="list-style-type: none"> ◆ Zonas de humedecimento em paredes junto ao tecto e no tecto
Não existe humidade proveniente do terreno	Provável humidade de precipitação	Humidade de condensação	Provável humidade devido a infiltrações de água da cobertura

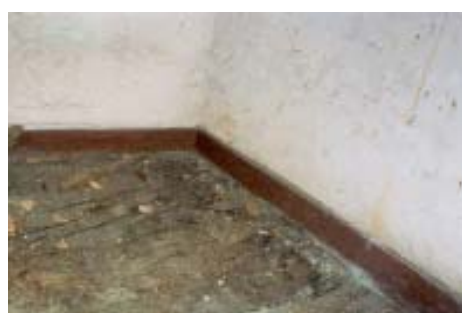
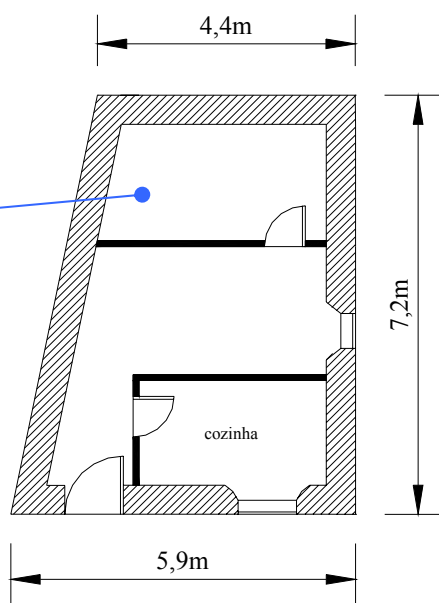
Figura 14 – Planta e registo fotográfico das principais anomalias do edifício E92A

Humidade do terreno	Humidade de precipitação	Humidade de condensação	Humidade devido a outras causas
<ul style="list-style-type: none"> ◆ Não existem paredes enterradas ◆ Existem zonas de humedecimento junto ao solo, acompanhadas de degradação dos materiais inclusive do soalho ◆ Eflorescências e destacamento de rebocos 	<ul style="list-style-type: none"> ◆ Período de verificação não chuvoso ◆ Não existem manchas de humidade aleatórias 	<ul style="list-style-type: none"> ◆ Não existem manchas de humidade visíveis em paredes interiores 	<ul style="list-style-type: none"> ◆ Zonas de humedecimento em paredes junto ao tecto e no tecto
Humidade proveniente do terreno	Não existe humidade de precipitação	Não existe humidade de condensação	Humidade devido a infiltrações de água da cobertura

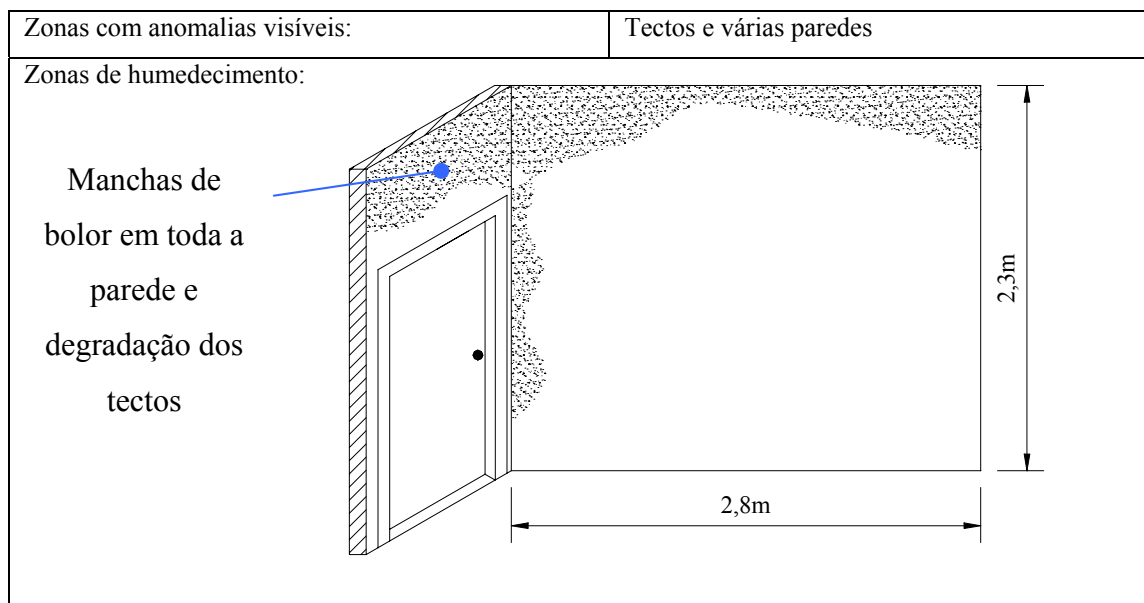
Quadro 64 – Caracterização das principais anomalias do edifício E92B

Humidade do terreno	Humidade de precipitação	Humidade de condensação	Humidade devido a outras causas
<ul style="list-style-type: none"> ◆ Não existem paredes enterradas ◆ Não existem zonas de humedecimento junto ao solo 	<ul style="list-style-type: none"> ◆ Período de verificação não chuvoso ◆ Zonas de humedecimento junto a janelas ◆ Existem manchas de humidade aleatórias ◆ Existência de bolores 	<ul style="list-style-type: none"> ◆ Humidade visível em paredes interiores e exteriores ◆ Zonas de humedecimento em espaços não ventilados ◆ Humidade visível em tectos e degradação bem acentuada ◆ Existência de bolores e vegetação parasitária 	<ul style="list-style-type: none"> ◆ Zonas de humedecimento em paredes junto ao tecto ◆ Zonas de humedecimento e degradação de tectos ◆ Degradação da cobertura
Não existe humidade proveniente do terreno	Provável humidade de precipitação	Humidade de condensação	Humidade devido a infiltrações de água da cobertura
