RELATÓRIO DE AVALIAÇÃO DAS NECESSIDADES DE REABILITAÇÃO ENERGÉTICA E BIOCONSTRUTIVA

Escola Primária de Cova de Lua - Bragança

Trabalho realizado para:
Câmara Municipal de Bragança

IPB – ESTiG, Bragança, 05 de março de 2018

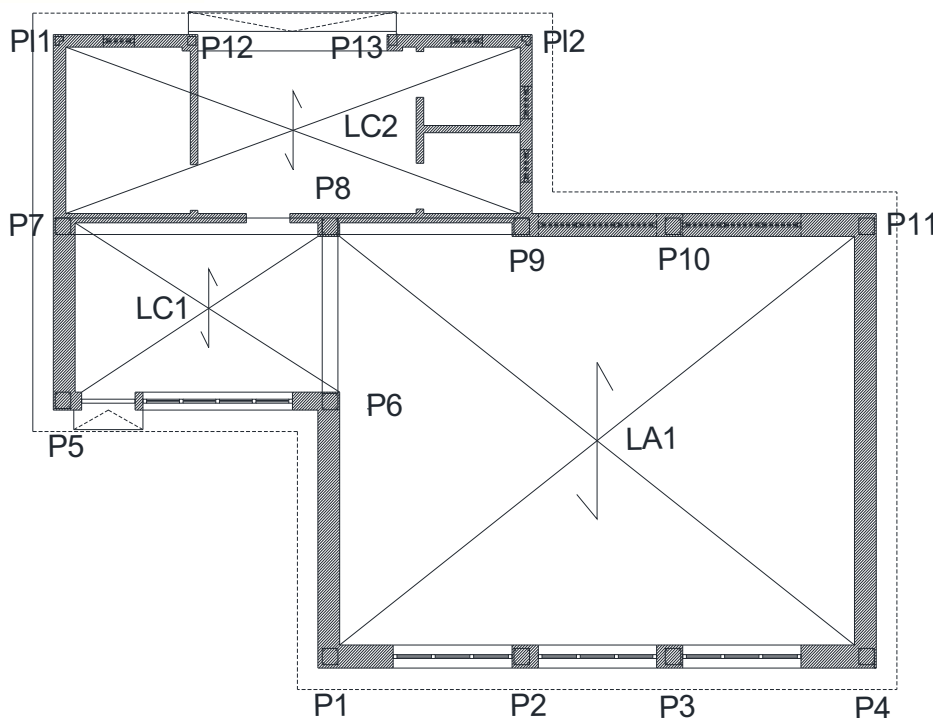
Figura 10 – Planta do edifício com identificação da zona de pilares

Recorrendo aos desenhos de projeto de arquitetura e utilizando o detetor de armaduras (ensaio descrito no item 5.3) foi possível determinar as zonas em betão armado que constituem a estrutura resistente do edifício. Foram detetados 13 pilares em betão armado designados de P1, P2, ..., P13 e dois pilaretes, PI1 e PI2, de acordo com a Figura 10.

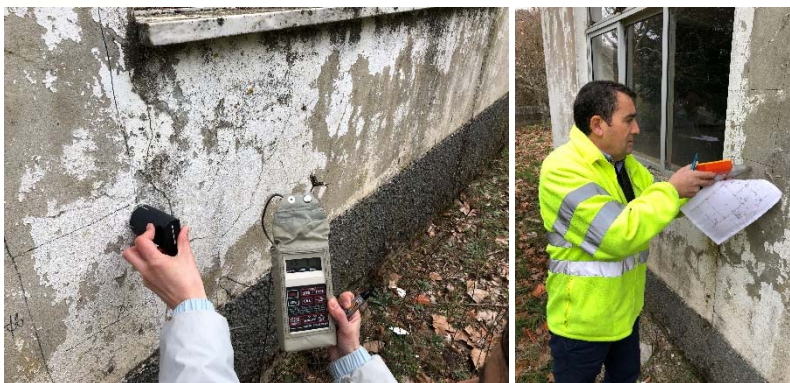
Figura 12 – Inspeção com detetor de armaduras

Foi detetada a presença de armadura entre os pilares P7, P8 e P9, elemento estrutural tipo viga e entre os pilares P5 e P6, e P6 e P8, em vergas de portas, janelas e vãos. Esta tarefa foi realizada com o apoio de um detetor de armaduras do tipo MicroCovermeter. Os detetores de armaduras também designados por pacómetros, permitem a medição de recobrimento e detetar a posição e a direção das armaduras e as suas dimensões em estruturas de betão armado de forma não destrutiva, ver Figura 12.

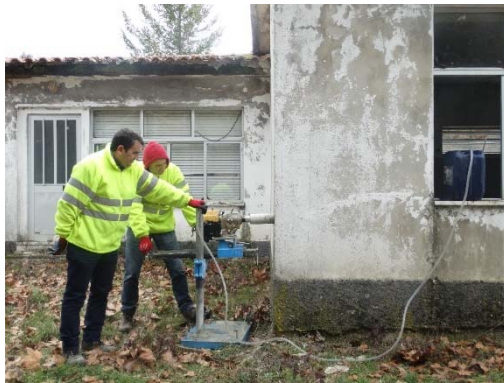
Figura 14 - Extração de uma carote no pilar P₁

A recolha das carotes deve ser feita de forma a não danificar as armaduras existentes no interior dos elementos a estudar. Para tal, a extração ocorreu após a inspeção das armaduras com detetor de armaduras descrito no item 5.3., selecionando assim o local de extração no espaço entre os varões, ver Figura 14 e Figura 15. Todo o procedimento de extração seguiu o estipulado na norma NP EN 12504-1: 2009. *Ensaio do betão nas estruturas. Parte 1: Carotes, Extração, exame e ensaio à compressão.*

De modo a não ser demasiado intrusivo, foram apenas retiradas três carotes em cada um dos pilares P₁, P₄ e P₅, com um diâmetro de 7,5 cm, dos quais resultaram posteriormente, em laboratório quatro carotes adequadas para ensaio. As amostras recolhidas foram devidamente identificadas, executado “*in-situ*” o ensaio com fenolftaleína e seguiram bem acondicionadas para laboratório para posterior ensaio (item 5.7.).

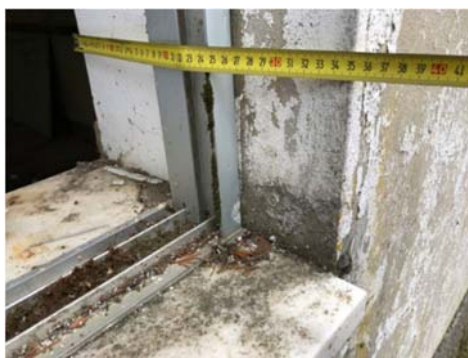
Figura 7 – Parede Tipo 1

Parede exterior dupla com caixa de ar, de 34 a 35cm, localizada nos alçados oeste, este, norte e sul (na ligação da sala com o exterior), de cor clara, composta por 2 panos de tijolo cerâmico (15cm+7cm), e revestida interior e exteriormente com 2 a 3cm de reboco pintado com tinta de cor branca, ver Figura 7.

$$U = 1.1 \text{ W/m}^2 \cdot ^\circ\text{C}$$

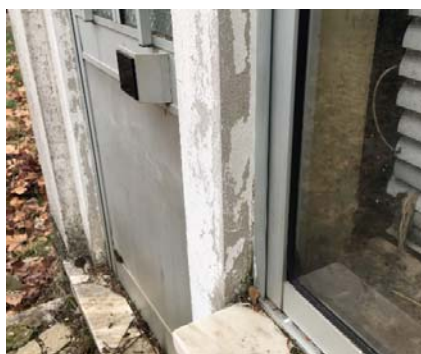
Figura 8 – Parede Tipo 2

Parede exterior dupla com caixa de ar, de 27cm, localizada no alçado oeste (na ligação da sala de aula com o exterior) de cor clara, composta por 2 panos de tijolo cerâmico (11cm+7cm), e revestida interior e exteriormente com 2 a 3cm de reboco pintado com tinta de cor branca, ver Figura 8.

$$U = 1.3 \text{ W/m}^2 \cdot ^\circ\text{C}$$

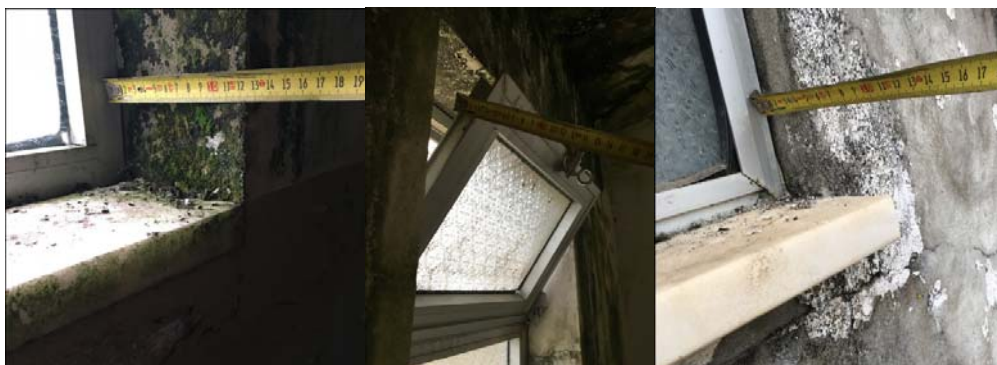
Figura 9 - Parede Tipo 3

Parede exterior simples, de 19cm, localizada no alçado oeste, sul e norte (ligação da cozinha e sanitários com o exterior) de cor clara, composta por 1 pano de tijolo cerâmico de 15cm, e revestida interior e exteriormente com 2 a 3cm de reboco pintado com tinta de cor branca, ver Figura 9.

$$U = 1.7 \text{ W/m}^2 \cdot ^\circ\text{C}$$

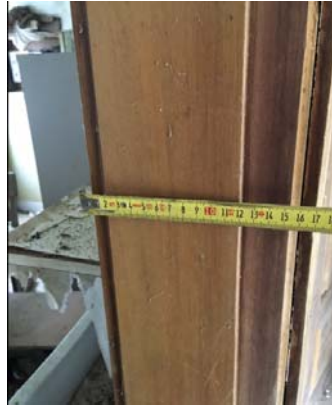
Figura 10 - Parede Exterior Tipo 4

Parede exterior simples, de 15cm, localizada na ligação da sala com o hall exterior, de cor clara, composta por 1 pano de tijolo cerâmico de 11cm, e revestida interior e exteriormente com 2 a 3cm de reboco pintado com tinta de cor branca, ver Figura 10.

$$U = 2.1 \text{ W/m}^2 \cdot ^\circ\text{C}$$

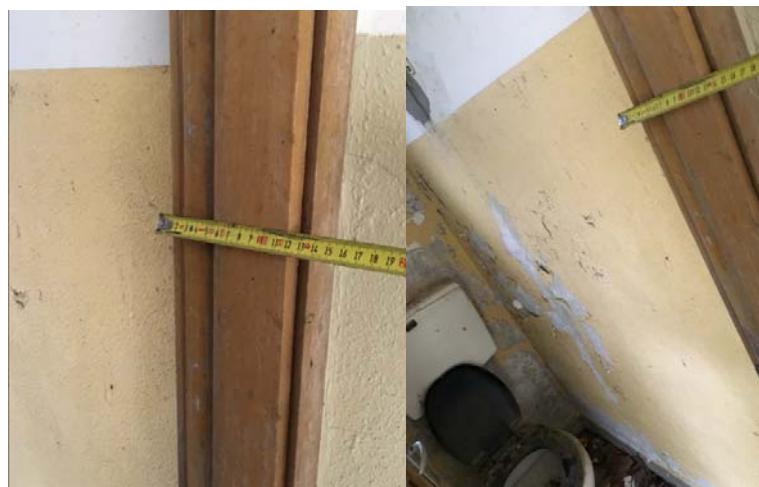
Figura 11 – Parede Exterior Tipo 5

Parede exterior simples, de 11cm, localizada na ligação da cozinha e sanitários com o hall exterior, de cor clara, composta por 1 pano de tijolo cerâmico de 7cm, e revestida interior e exteriormente com 2 a 3cm de reboco pintado com tinta de cor branca, ver Figura 11.

$$U = 2.6 \text{ W/m}^2 \cdot ^\circ\text{C}$$
