Rui Alexandre Figueiredo de Oliveira

Análise de Práticas de Conservação e Reabilitação de Edifícios com Valor Patrimonial

Dissertação apresentada à Faculdade de Engenharia da
Universidade do Porto para a obtenção do Grau de
Mestre em Construção de Edifícios

Porto, 2003

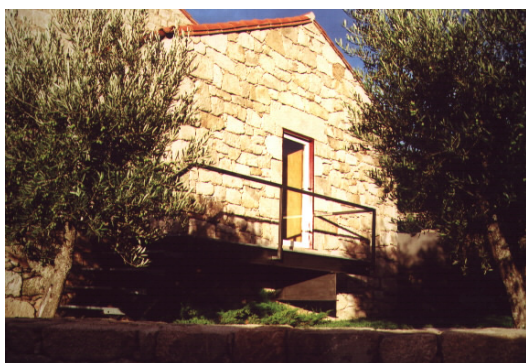
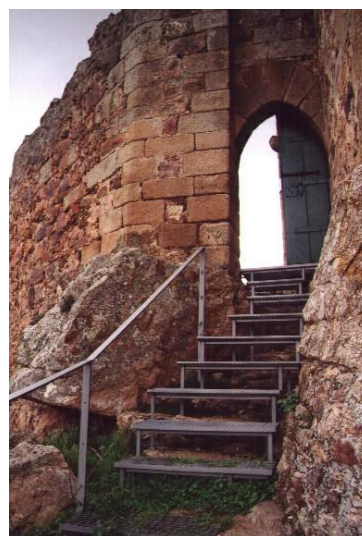
Como se verificou pela abordagem realizada anteriormente aos princípios da Carta de Veneza, é no restauro que existe mais incidência. O artigo 12º da referida carta tem sido aplicado na prática das intervenções dos imóveis antigos, com a filosofia de assumir as novas intervenções como diferentes, mas de forma harmoniosa e que se enquadre respeitando a integração em todo o contexto utilizando os novos materiais disponíveis. Esta forma de actuar nos imóveis antigos é geralmente respeitada nos dias de hoje, figura 2.1.

Figura 2.1: Exemplos de intervenções de restauro
a) Casa em Marialva; b) Castelo de Algosó

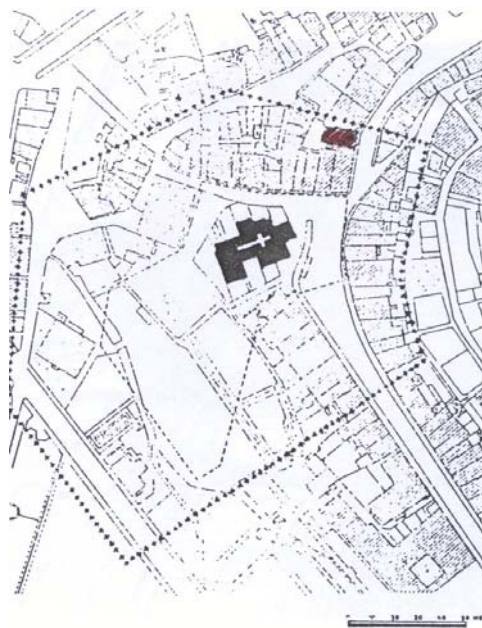
As classificações dos imóveis são publicadas em documento próprio de acordo com o interesse dos mesmos e sendo também publicadas as respectivas zonas gerais de protecção com os 50 metros contados a partir dos extremos externos do imóvel, figura 2.14 a).

Posteriormente estas podem ser estudadas e publicadas, em caso de justificação os respectivos alargamentos das zonas de protecção, sendo estas realizadas de acordo com a reflexão contextual da envolvente e interesse para o enquadramento, figura 2.14 b).

Figura 2.14: Exemplos de delimitações geográficas de zonas de protecção de imóveis classificados como Monumentos Nacionais

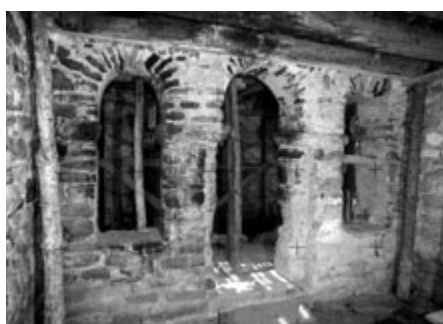
A fotogrametria é uma técnica utilizada para criar modelos bidimensionais e tridimensionais em formato digital, a partir de registos fotográficos. Os modelos são criados com recurso a *software* apropriado para formular os mesmos, figura 3.1. Esta técnica permite substituir os processos convencionais de levantamento e medição.

Figura 3.1 [3a]: Capela de S. Gião, Nazaré

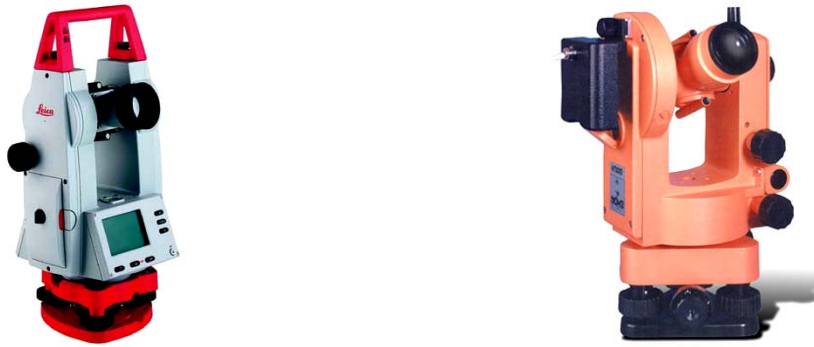
O teodolito é um aparelho geodésico e topográfico, na actualidade em geral electrónico, usado na medida de comprimentos, deslocamentos, ângulos verticais e horizontais, com as devidas escalas circulares graduadas, figura 3.6.

Além dos ângulos, o teodolito permite medir com precisão distâncias e deslocamentos.

Figura 3.6 [3e]: Exemplo de Teodolitos

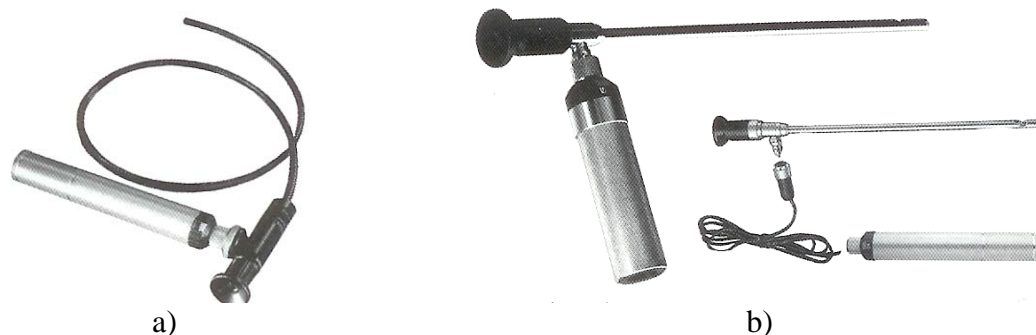
Por outro lado, as câmaras boroscópicas flexíveis funcionam com sistema de fibras ópticas, figura 3.9 a). As câmaras boroscópicas rígidas funcionam com um sistema de lentes e espelhos, figura 3.9 b) [3.3].

Figura 3.9 [3d]: Exemplos de câmaras endoscópicas; a) Exemplo de uma câmara endoscópica flexível; b) Exemplo de uma câmara endoscópica rígida

É aconselhável introduzir no orifício de inspecção uma fita métrica antes da câmara, como forma de indicar a posição, localização da mesma e medição de espessuras de material. A inspecção pode revelar as variações morfológicas, desagregações, espaços vazios, densidades e estado de conservação da estrutura analisada.

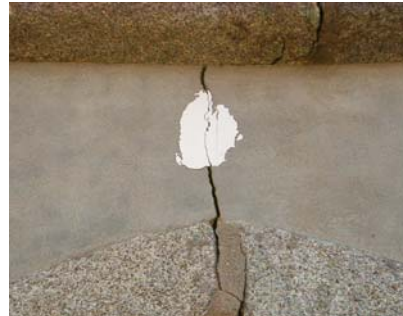
- **Testemunho em gesso ou pasta de cimento** – Consiste na aplicação de uma camada de gesso ou pasta de cimento sobre a fissura em um ou diversos locais de ocorrência da fissura e analisar o comportamento desse testemunho. No caso do testemunho fissurar e aumentar a sua largura progressivamente é sinal de que a fissura se encontra activa, ou seja ainda não se encontra estabilizada, figura 3.17.

Figura 3.17: Testemunho em gesso ou pasta de cimento

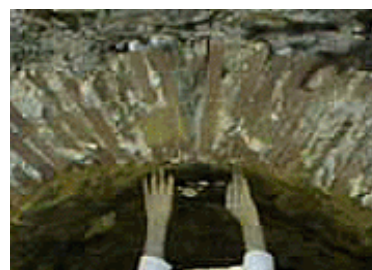
- **Alongâmetro** – Aparelho que mede e regista a evolução de fissuras e de deslocamentos em estruturas. Permite medir com precisão até à milésima de milímetro a distância entre 2 pontos a distâncias predefinidas, figura 3.19. [3.4]

Figura 3.19 [3a]: Colocação de um alongâmetro

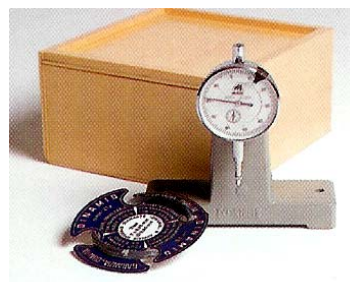
O deflectómetro permite avaliar a evolução de assentamento e deformações de determinados elementos estruturais, figura 3.22. É correntemente utilizado na monitorização de pontes, viadutos, tectos, estruturas suspensas, entre outras estruturas, com uma precisão de 0.1 milímetros. [3.4]

Figura 3.22 [3h]: deflectómetro

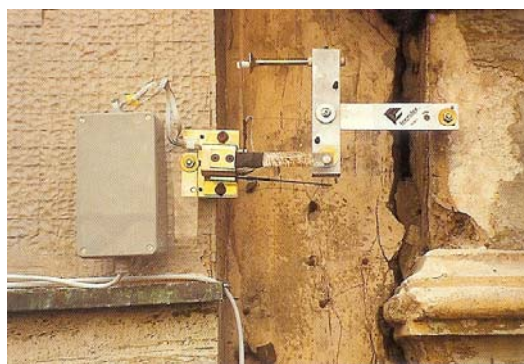
Este aparelho é fixo à estrutura apenas em dois pontos e permite medidas ao longo de três direcções perpendiculares entre si. Além dos deslocamentos, também pode ser aplicado para controlar a actividade e evolução de determinadas fissuras. A precisão deste instrumento é da ordem de 0.1 milímetros, figura 3.23.

O medidor electrónico de deslocamentos tem de ser conectado a uma unidade informática para registo dos dados recebidos. [3.4]

Figura 3.23 [3h]: a) Exemplo de aplicação de um medidor electrónico de deslocamentos
b) Esquema de possíveis movimentos captados pelo medidor electrónico de deslocamentos

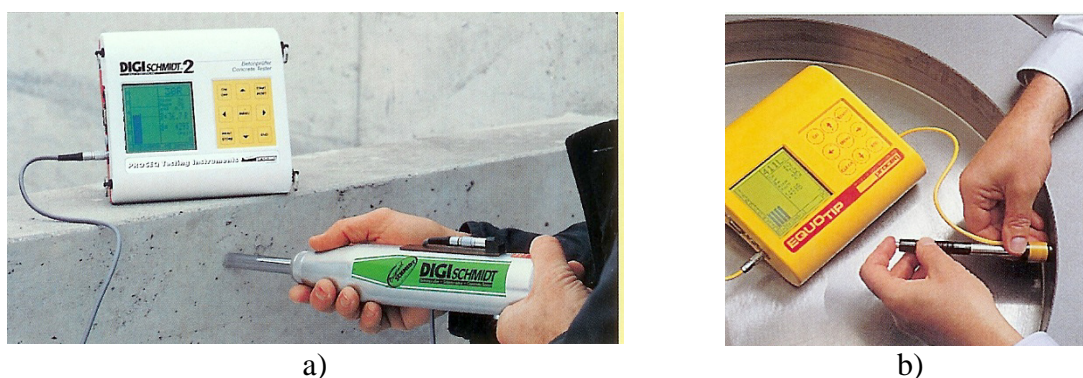
Para se obter um resultado de maior confiança, deve ser realizada uma correlação com base nos valores obtidos. Existem esclerómetros mais evoluídos, com indicação digital e funcionamento electrónico com tabelas de conversão integradas, figura 3.26 a). Também existe um tipo de esclerómetro de reduzidas dimensões, que permite aceder a locais de difícil acesso e medir em todas as direcções, figura 3.26 b).

Figura 3.26 [3j]: Exemplos de esclerómetros
a) Esclerómetro digital; b) Esclerómetro de reduzidas dimensões

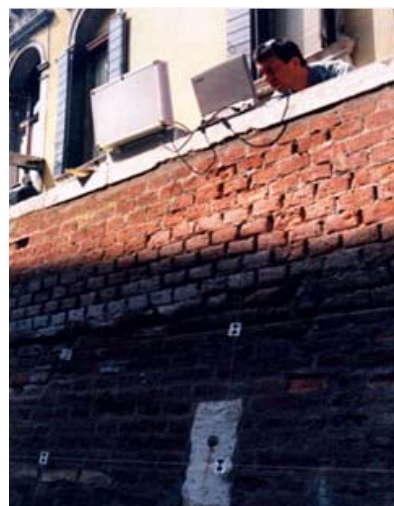
Pelo mapa das velocidades de propagação no seio da alvenaria é reconstruída a geometria interior da mesma e podem ser determinadas as características físicas. Também é possível obter indicações de zonas interiores degradadas que não são perceptíveis visualmente. Nas zonas mais sólidas a velocidade de propagação é maior e depois de se proceder à consolidação da alvenaria, existe também um aumento da velocidade de propagação do som na alvenaria, figura 3.31.

Figura 3.31 [3m]: a) Mapa de velocidade de propagação de som numa alvenaria; b) Recolha de dados por tomografia sónica

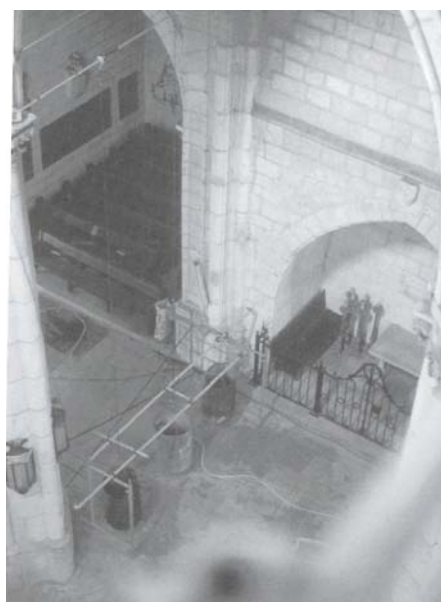
A forma como se materializa a carga pode ser muito diversa, mas convém que permita um crescimento tão contínuo quanto possível. Pode usar-se água, areia, sacos de cimento, aço em varão, ou outras formas de materializar a carga estática, figura 3.33. [3.10]

Figura 3.33 [30]: Ensaio de carregamento com recipientes de água, para determinar a tensão nas colunas do corredor da Catedral de Santa Maria Vieja, em Espanha

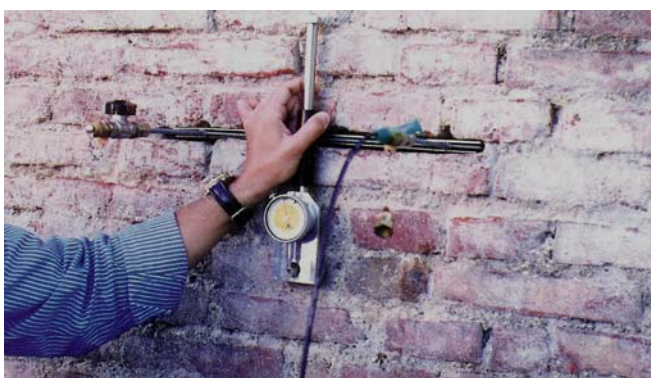
Em casos de tratamento de paredes de alvenaria por exemplo de tijolo, o macaco plano é instalado numa das juntas horizontais (figura 3.34 a), procedendo-se previamente à abertura da referida junta, com um instrumento perfurador, figura 3.34 b). [3.2]

Figura 3.34 [3h]: a) Aplicação de um macaco plano em alvenaria de tijolo
b) Execução da abertura da junta com perfurador em alvenaria de tijolo

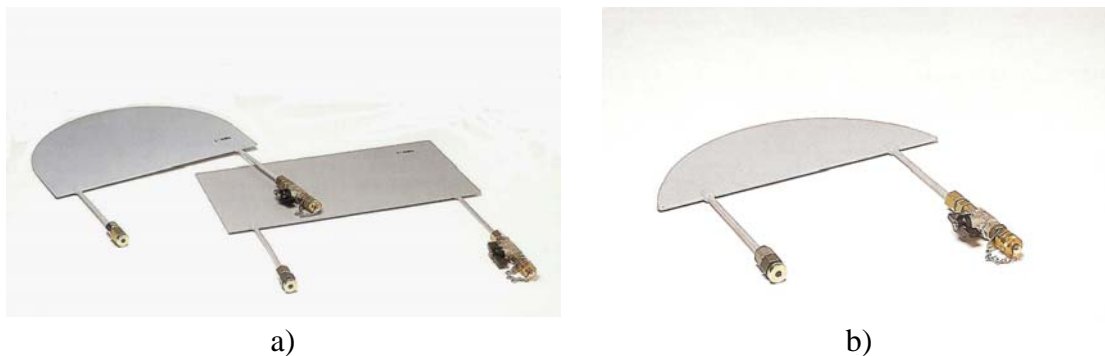
A forma do macaco plano a instalar em alvenarias de tijolo é de secção rectangular, com dimensões variáveis, figura 3.35.

Figura 3.35 [3h]: a) Exemplos de macacos planos “semioval” e rectangular
b) Exemplo de macaco plano semicircular

O tipo de macacos planos para alvenarias de pedra devem ser de reduzida espessura e com secção semicircular, figura 3.35 b). [3.17]

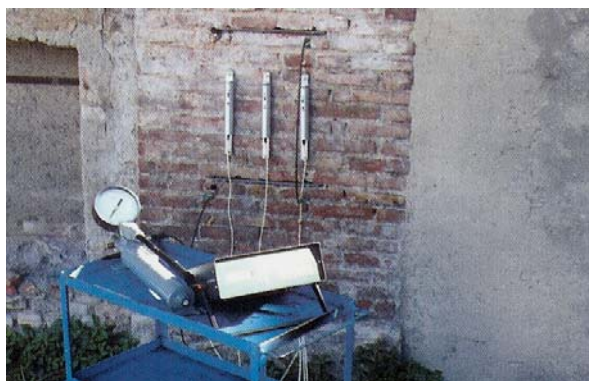
Na figura 3.37 é visível esquematicamente e “in situ” o posicionamento de dois macacos planos (ensaio duplo com macacos planos), determinando-se o módulo de deformabilidade e resistência da parede de alvenaria à compressão. Caso este troço de alvenaria possa ser destruída, o ensaio pode ser continuado até o carregamento atingir a tensão de compressão estrutural.

Figura 3.37 [3h]: a) Esquema de colocação de 2 macacos planos para determinação do módulo de deformabilidade e resistência da parede
b) Execução do ensaio “in situ”, com a colocação de extensómetros electrónicos para acompanhamento dos deslocamentos da alvenaria

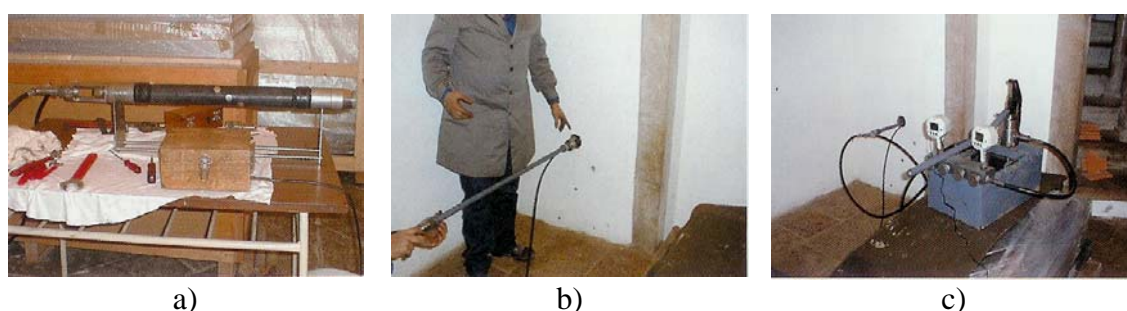
Figura 3.39 [3p]: Ensaio de dilatómetro; a) Equipamento dilatométrico; b) Colocação do dilatómetro; c) Ensaio

um orifício previamente aberto de secção circular, figura 3.39. Com este procedimento pode ser medido o módulo de elasticidade da zona analisada, através da medição dos deslocamentos da zona aplicada.

Também são medidas as deformações diametrais decorrentes da pressão, segundo quatro direcções desfasadas de 45° entre si e perpendiculares ao furo. [3.22]

O ensaio de dilatómetro combinado com o ensaio de macacos planos (características da camada superficial, secção 3.3.3.1), permite obter uma quantificação mais detalhada do módulo de deformabilidade em toda a secção transversal da parede, em especial a razão entre a deformabilidade interna e externa da alvenaria. [3.17]

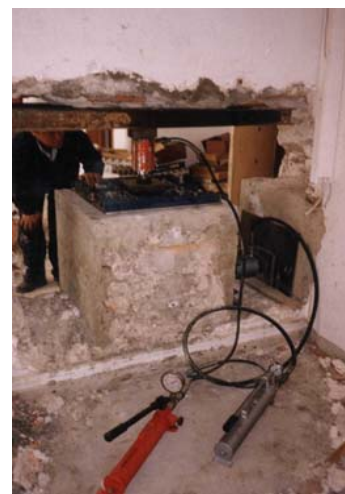
Figura 3.40 [3a]: Ensaio de carga numa parede de alvenaria

O carregamento pode ser executado com recurso a carga passiva (sacos de areia ou cimento, água, blocos, etc.). Este carregamento também pode ser aplicado com recurso a macacos hidráulicos ou sistemas de ar comprimido, figura 3.40.

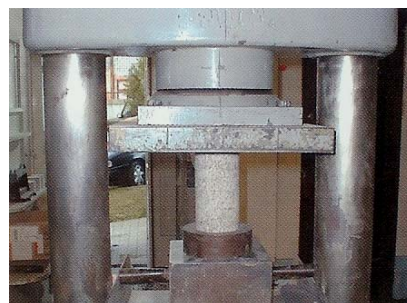
Figura 3.41 [3p]: Ensaio à compressão de carote extraídas

O material é submetido a forças verticais crescentes e uniformemente distribuídas na base e no topo dos cilindros da amostra, até se atingir a rotura do material, figura 3.41.

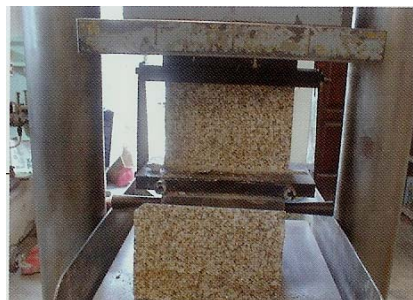
Figura 3.42 [3p]: Ensaio à tracção de carote

A particularidade reside na forma de aplicação de uma força gradual ao longo de duas geratrizes diametralmente opostas, até se atingir a rotura do provete, figura 3.42. Após determinação da força de rotura à tracção, é obtido o valor da resistência da tensão máxima à tracção do provete analisado. [3.27]

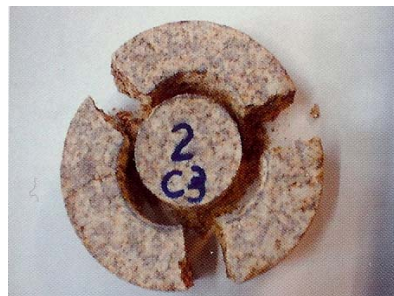
Figura 3.43 [3p]: Amostra de carote após ensaio por corte

Este pistão aplica cargas verticais no centro da amostra, até provocar a rotura do material, figura 3.43.

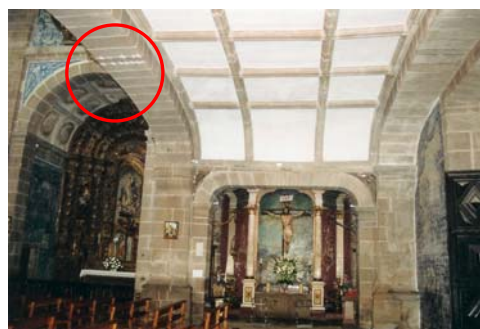
Figura 4.8: Resultado da intervenção num dos arcos laterais. Tentos no arco principal do coro alto

Apesar de a intervenção aplicada indicar resultados satisfatórios, verifica-se uma continuação da monitorização de deformações, com a presença de tentos em gesso, figura 4.8.

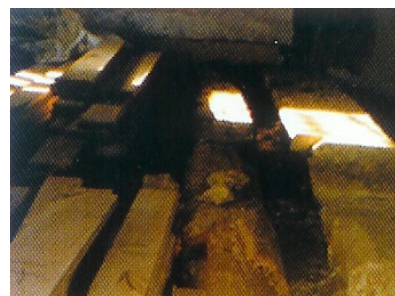
Figura 4.10 [4a]: Degradação da viga de madeira

Uma das extremidades destes barrotes apoiam na zona da parede frontal e a outra extremidade numa viga de madeira de secção $40 \times 40 \text{ cm}^2$. Esta viga encontrava-se disposta transversalmente ao desenvolvimento da Igreja, com vão de 8 metros e degradada no lado direito da Igreja, com a secção quase circular e enfraquecida, figura 4.10.

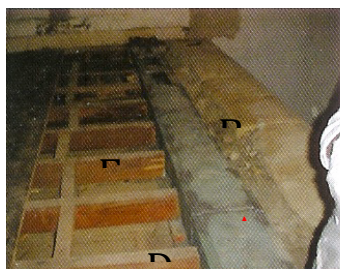
A- Estrutura metálica

D- Cantoneira de apoio dos barrotes

E- Barrote de madeira

Figura 4.14 [4a]: a) Estrutura metálica substituída pela viga de madeira

As pedras do arco que foram fixas à estrutura metálica, foram-no por recurso a buchas químicas, com a densidade mínima de duas buchas por pedra e por secção de ligação, figura 4.14 a).

Os barrotes de madeira apoiaram numa cantoneira, soldada à alma do perfil UNP, figura 4.13 e figura 4.14 b).

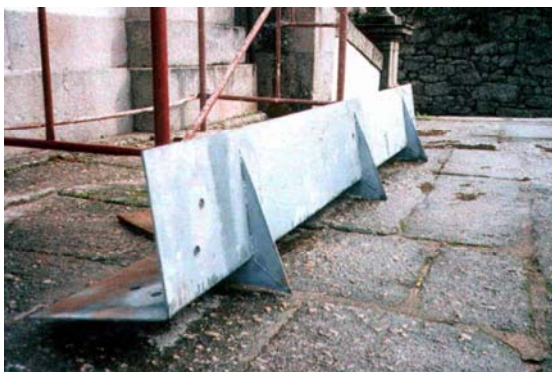
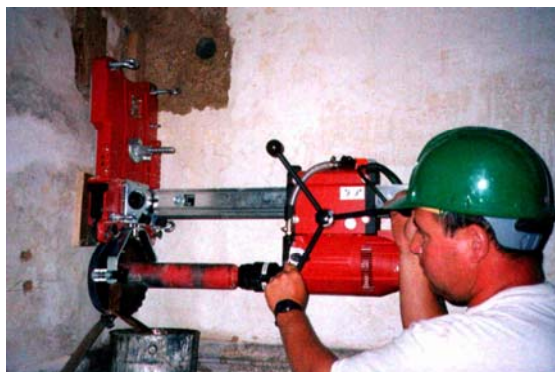
A solidarização é realizada com recurso a chapa quinada galvanizada, com nervuras de rigidez, figura 4.16 a).

Foram previamente realizadas furações na parede principal da fachada e na parede interior de ligação às torres, para ligação da fachada às torres. As furações foram realizadas com recurso a carotadeira, figura 4.16 b).

Figura 4.16 [4e]: a) Chapa quinada galvanizada; b) Equipamento de furação

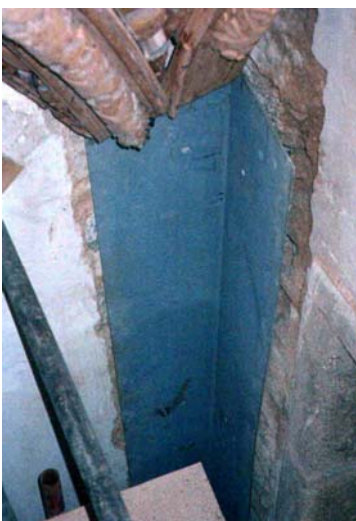
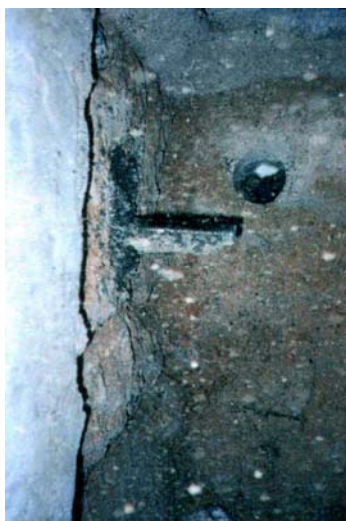
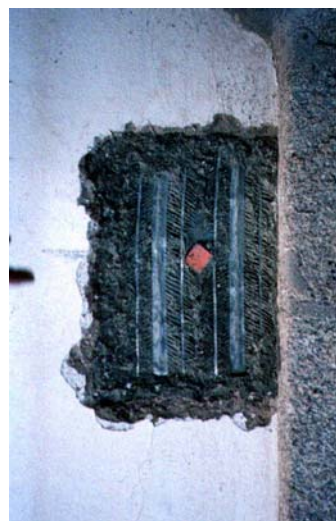
Estas chapas foram colocadas no canto interior entre a parede principal e as paredes das torres, figura 4.17 a). As chapas foram ligadas às referidas paredes, através de varões metálicos galvanizados selados e roscados, com espaçamentos de 1.5 metros, inseridos nas furações previamente realizadas, figuras 4.17 b) e 4.17 c).

Figura 4.17 [4e]: a) Chapa colocada no canto interior entre a fachada principal e parede da torre; b) Varão selado na parede da torre e orifício para colocação do varão roscado da fachada principal; c) Varão roscado no exterior da fachada principal

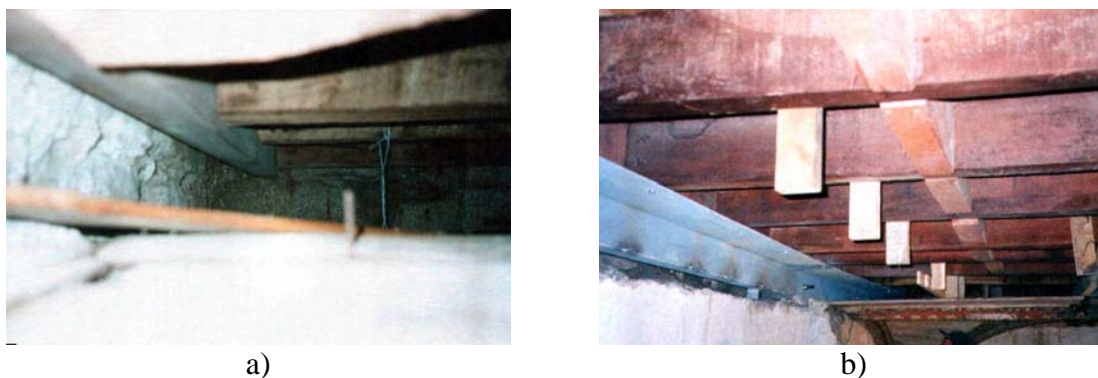
O pavimento do coro, como já foi referido, é composto por soalho de tábuas de madeira que assentam sobre barrotes de secção 15x15 cm². Estes assentam um dos extremos na estrutura metálica, cuja intervenção foi descrita na secção 4.2.2. O outro extremo dos barrotes assentavam directamente na fachada principal, contribuindo para o acentuar das acções na mesma, figura 4.19 a).

A este nível, o reforço foi efectuado com recurso a uma solução idêntica à solução preconizada para o outro extremo dos barrotes, com recurso a uma chapa quinada posicionada nas faces laterais das vigas de madeira e ligadas à fachada principal, figuras 4.19 b) e 4.20. Pela face inferior dos barrotes foi recolocado o tecto previamente removido para colocação da chapa quinada.

Figura 4.19 [4e]: a) Assentamento dos barrotes do coro antes da intervenção
 b) Apoio dos barrotes em chapa quinada fixa à fachada principal após intervenção

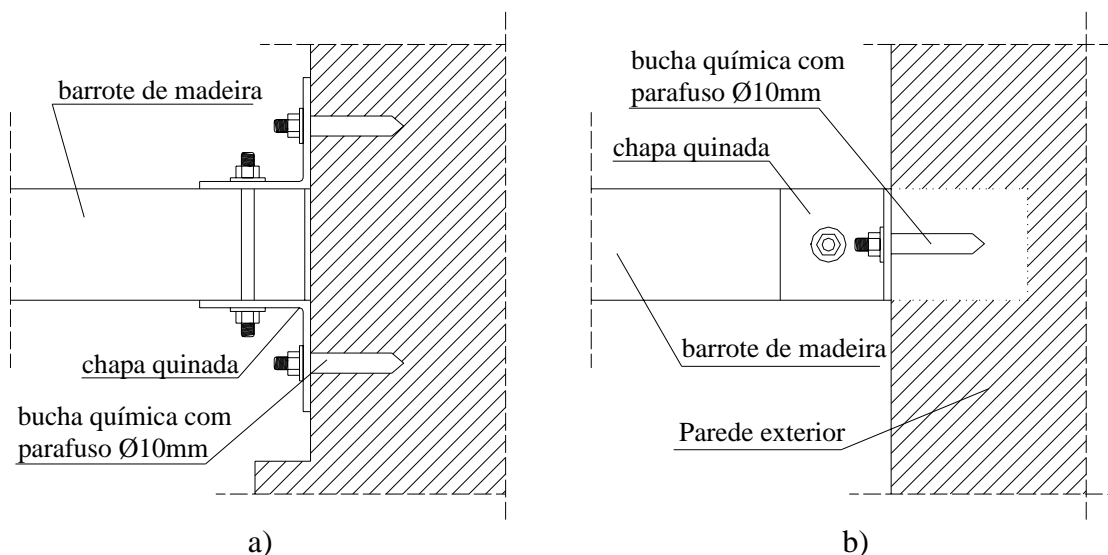
Figura 4.20 [4d]: Pormenor do reforço de ligação dos barrotes do pavimento do coro à fachada; a) Planta; b) Corte transversal

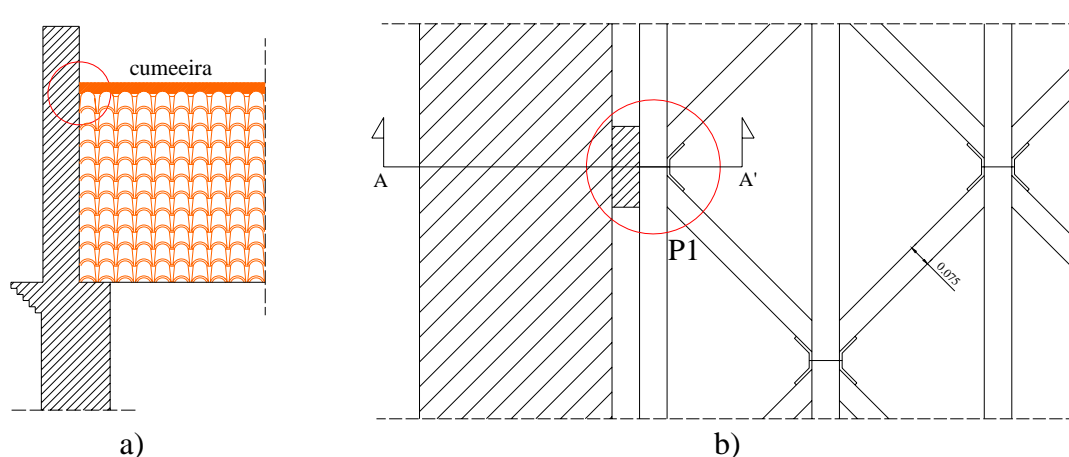
Ao nível da cobertura o deslocamento provocou “desligamento” entre o tardo da fachada principal e a cobertura, permitindo infiltrações de águas, figura 4.21 a). O sistema de travamento utilizado para estabilizar e consolidar a anomalia detectada, contemplou a última viga de madeira da cobertura mais próxima da fachada, estendendo-se o travamento às duas vigas de madeira adjacentes, figura 4.21 b).

Figura 4.21 [4d]: a) Área de intervenção na cobertura
b) Planta estrutural da cobertura adoptada com o reforço estrutural

O travamento utilizado entre as três vigas de madeira contemplou a colocação de peças de madeira formando contraventamento em cruz de Santo André, figuras 4.21 b) e 4.22 a).

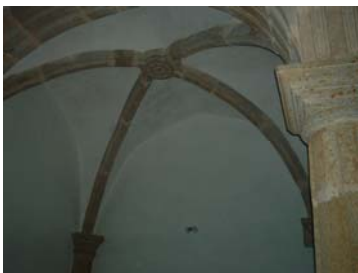
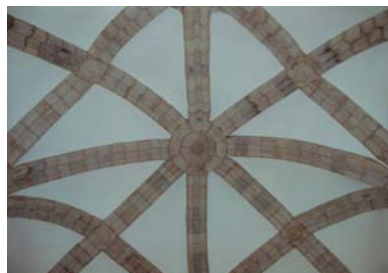
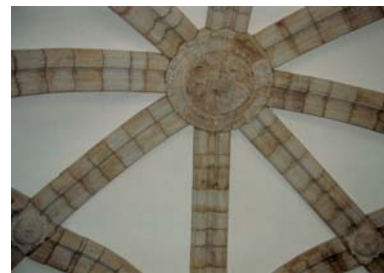
O interior é composto por três naves, sendo a principal de arco abatido e as laterais com arcos rampantes. Sobre os arcos foram feitas cruzarias e ogivas, figura 4.26. A zona do arco cruzeiro apresenta abóbada do tipo anelar com falsos nervos.

Figura 4.26: a) Abóbada do coro; b) Tecto da nave principal; c) Tecto sobre o coro alto

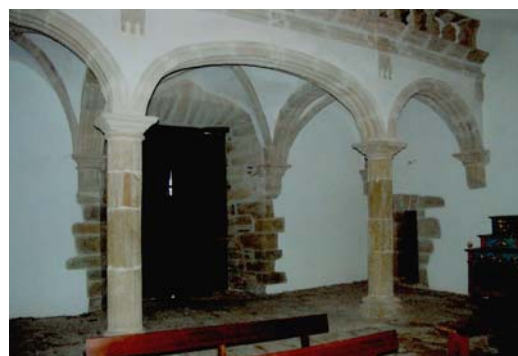
O coro alto é sustentado por pilastras, figura 4.27.

Figura 4.27: Pilares e arcos de sustentação do coro alto

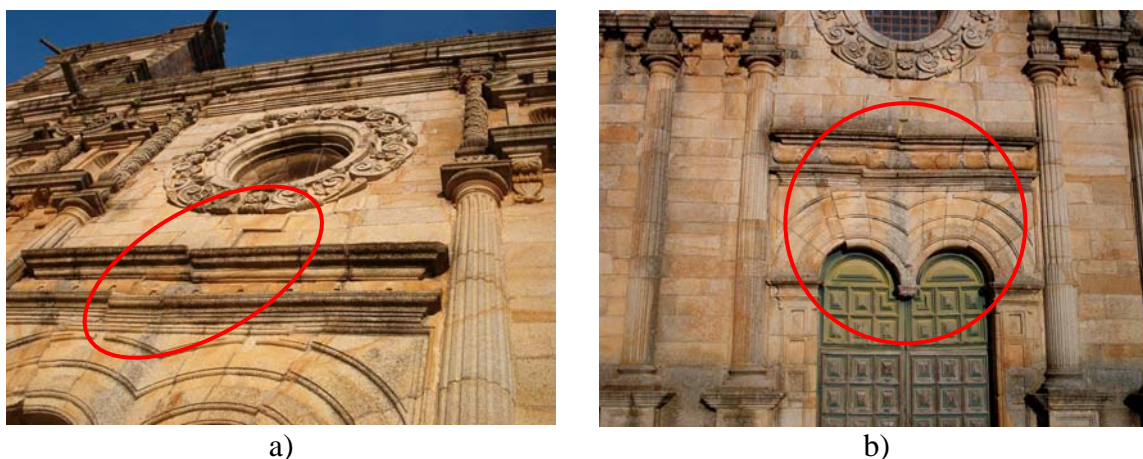
É ainda visível um deslocamento da fachada em forma de arco para a face exterior, que também é verificada na balaustrada que liga as duas torres. As pedras do parapeito estariam ligadas por gatos metálicos, que desapareceram ou não foram colocados. Também existe um deslizamento de blocos de granito da fachada para o exterior, figura 4.28 a).

É também visível um deslizamento parcial no sentido vertical entre alguns blocos de granito sobre o portal de entrada principal da igreja, figura 4.28 b).

Figura 4.28: a) Deslizamento de blocos de granito para o exterior
b) Deslizamento parcial entre alguns blocos de granito da fachada

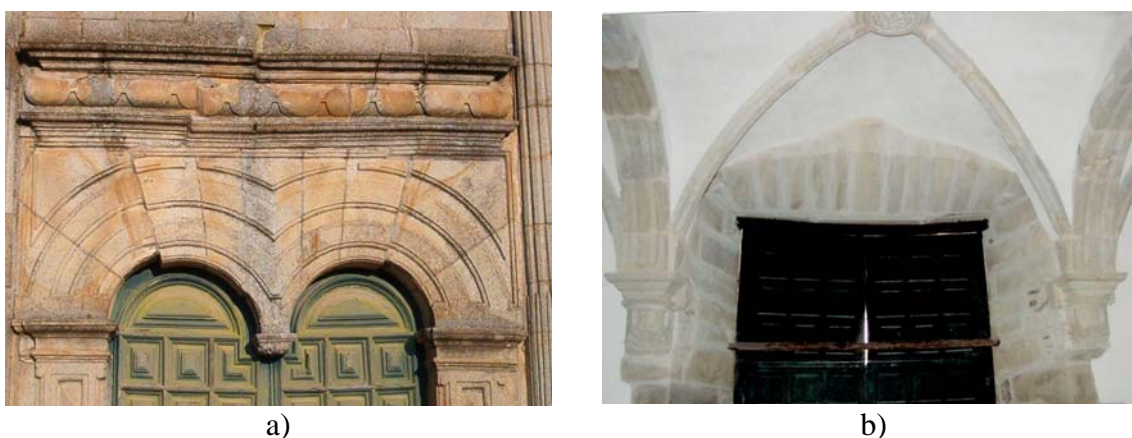
De salientar que apesar dos danos visíveis se encontrarem aparentemente estabilizados, existem inconvenientes nesta opção. São exemplos desses inconvenientes a não possibilidade de abertura da porta principal da Igreja, devido ao deslocamento vertical dos fechos dos arcos, figura 4.34.

Figura 4.34: a) Detalhe do deslizamento vertical das pedras dos arcos sobre a porta principal da Igreja; b) Pormenor de deformação da padieira vista pelo interior

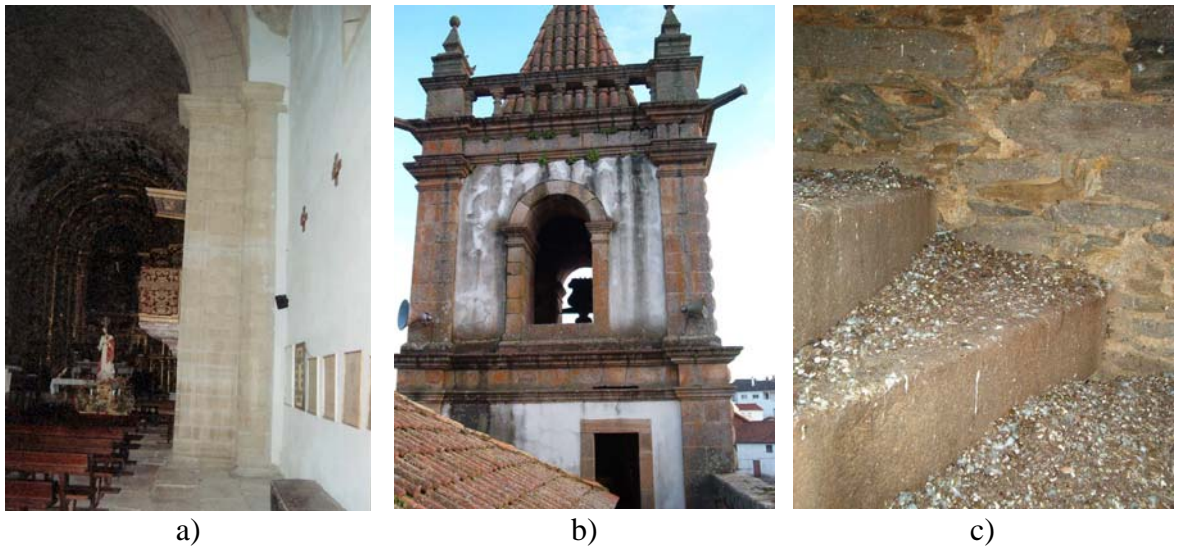
Apesar de no estudo de intervenção existir referência à presumível estabilidade da estrutura deste edifício, é de referir que não existem só deslocamentos visíveis na fachada, existindo também nos contrafortes interiores da igreja deslocamentos que originaram desaprumo dos mesmos, figura 4.35 a). Estes deslocamentos são bastante perceptíveis a olho nu e deveriam ser objecto de monitorização.

Esta Igreja apresenta actualmente outras anomalias, como manchas e eflorescências sobretudo nas torres, figura 4.35 b). Serve também de abrigo a centenas de aves, nomeadamente pombos, que estão a degradar coberturas, pedras e outros elementos, figura 4.35 c). Estas patologias deveriam ser tratadas com a maior brevidade possível, com vista à preservação e salvaguarda deste Património Arquitectónico, artístico e cultural.

Figura 4.35: a) Desaprumo de um contraforte no interior da Igreja; b) Ocorrência de manifestações de humidades; c) Aspecto da escada da torre com a permanência das aves

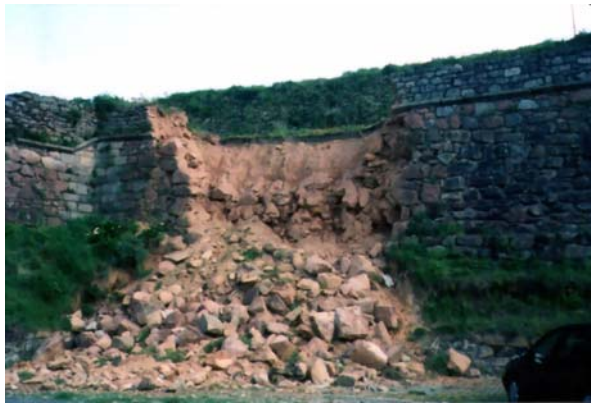
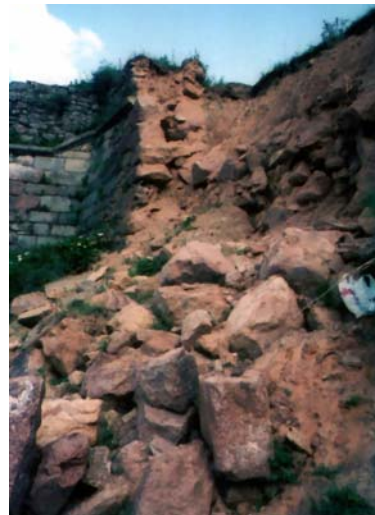
Desmoronamento de um troço de muralha em alvenaria de granito, do castelo de Monção, figura 4.37.

Figura 4.37 [4e]: a) e b) Desmoronamento do troço de muralha

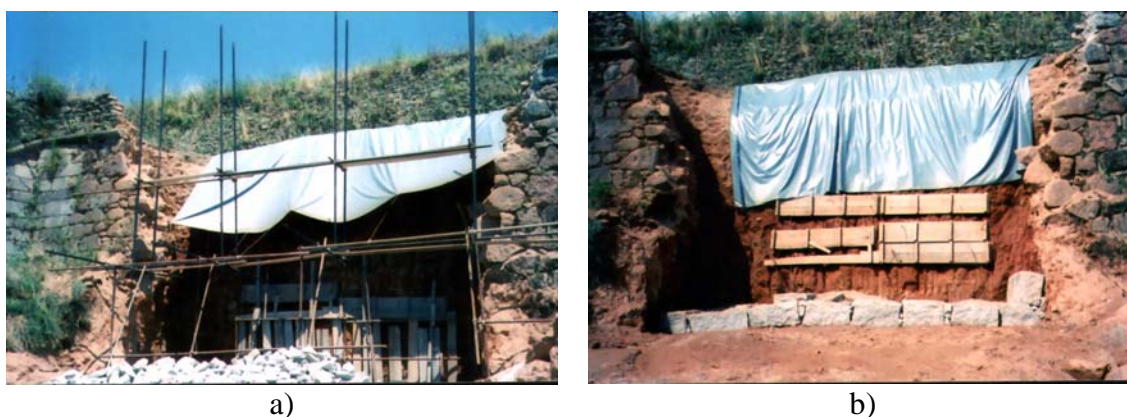
- Remoção e limpeza da vegetação do paramento exterior da muralha, caminho de ronda e paramento interior da muralha, de modo a não ser danificada a alvenaria;
- Remoção dos escombros provenientes da derrocada, bem como o armazenamento das pedras a aplicar posteriormente no paramento;
- Escavação de terras e remoção das pedras que existiam até ao paramento interior da muralha e o topo da fundação. Foram aplicadas as entivações e escoramentos necessários, de forma a evitar outros desmoronamentos, figura 4.38.

Figura 4.38 [4e]: Entivações, escoramentos e protecção das terras encostadas ao paramento interior da muralha

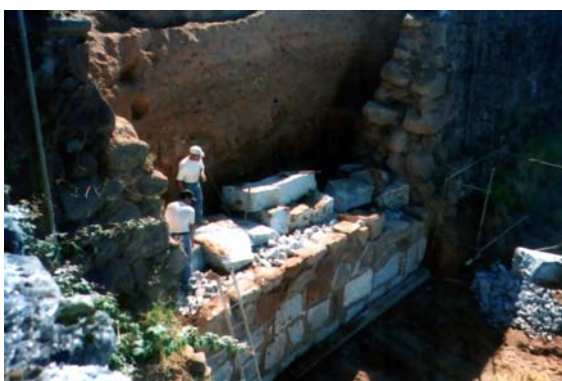
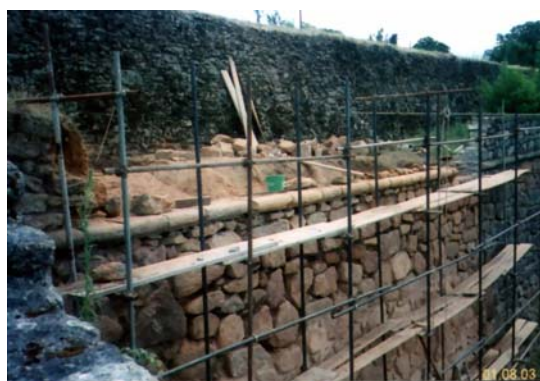
Figura 4.40 [4e]: Entivações, escoramentos e protecção das terras encostadas ao paramento interior da muralha

- Reconstrução da muralha exterior, com aproveitamento das pedras existentes e previamente armazenadas. Até à primeira banquetta, a pedra é colocada ordenadamente, com junta aberta e com blocos de dimensões consideráveis. Posteriormente e até ao coroamento do caminho de ronda, o muro foi executado com pedra regular, com juntas preenchidas com argamassa “podre”, à base de saibro, cal gorda e areia, figuras 4.39 e 4.40.

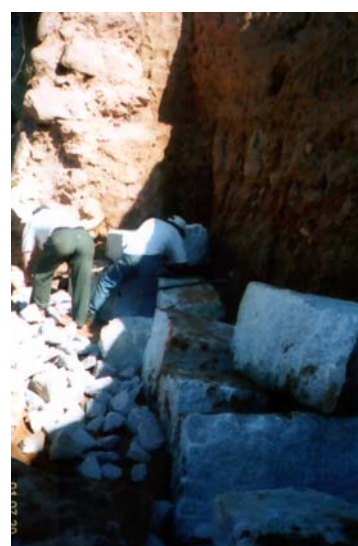
- Colocação de blocos de pedra de dimensões consideráveis, de forma ordenada, encostados às terras existentes junto ao paramento interior da muralha. Entre esta parede de alvenaria de granito e a alvenaria de granito do exterior, será colocada brita de granulometria grosseira, de modo a permitir a drenagem e enchimento, figuras 4.40 a) e 4.42. No coroamento, o material de enchimento foi à base de saibro com pendente para o murete do caminho de ronda.

Figura 4.42 [4e]: Pormenor de execução em obra

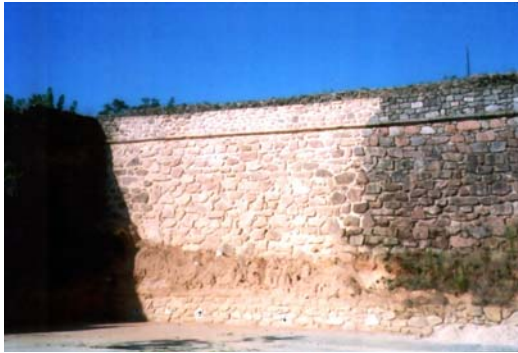
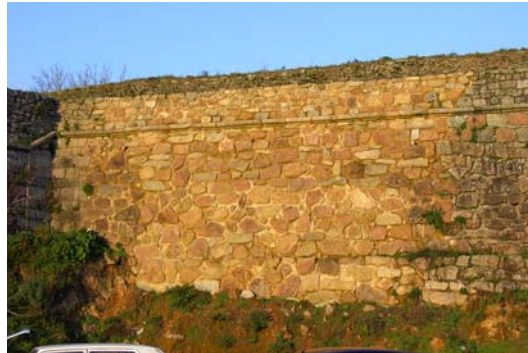
Após a reconstrução, a alvenaria do paramento reconstruído apresentava um aspecto sem diferenças relevantes em relação às alvenarias previamente existentes e vizinhas, figura 4.43 a), com tendência a igualar-se aos paramentos vizinhos existentes e que não foram intervencionados, figura 4.43 b).

Figura 4.43 [4e]: a) Aspecto da muralha após a reconstrução; b) Aspecto da muralha algum tempo após a reconstrução

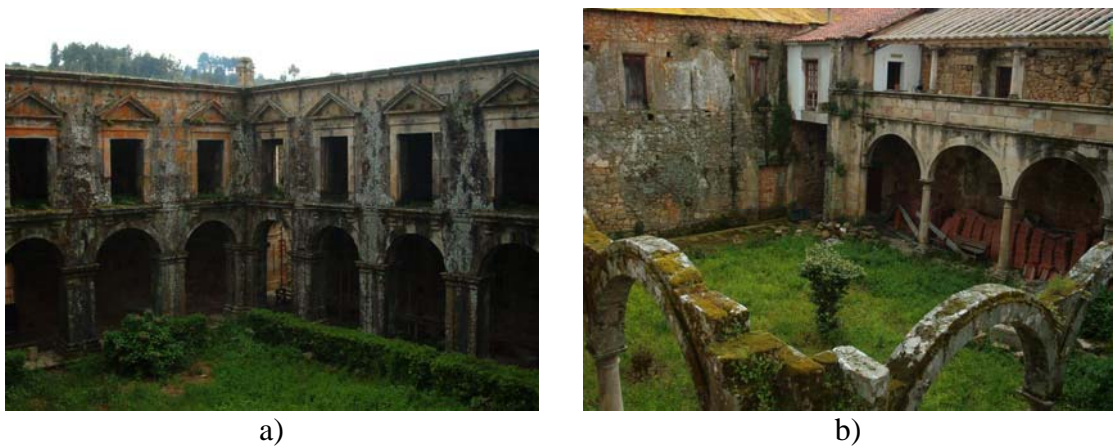
O claustro de Salzedas apresenta fendilhação generalizada, deslocações acentuadas de paredes e de tectos em forma de abóbada, manifestações de humidades, rotura mecânica de materiais, entre outras degradações. Estes claustro ficou ao abandono, contribuindo desta forma para um progressivo acentuar das suas anomalias, estando presentemente em estado de ameaça de ruína, figura 4.44.

Figura 4.44: Claustro do Mosteiro de Salzedas
a) Claustro grande; b) Claustro pequeno (em ruínas)

Ao alçado Sul da Igreja, adoçam-se os dois claustros e antigas instalações do mosteiro. Um dos claustros, denominado Claustro Grande (figura 4.44 a), é composto, nas quadras, por arcos de volta inteira no primeiro piso, coberto por abóbadas de ogiva, e galeria superior fechada, com janelas encimadas por frontão triangular e encimadas por beirado. Este claustro é coberto por abóbadas de berço. Numa das alas, situa-se a sala do capítulo de planta quadrangular e abóbada de nervuras, revestida por silhares de azulejo

padrão. A ala Sul comunica com outro claustro (claustro pequeno – figura 4.44 b), em estado de ruína, de arcos de volta inteira, assentes em coluna de fuste liso, desenvolvendo-se, no segundo piso, a residência paroquial. Dependências do antigo mosteiro, em ruínas, e outras construções incaracterísticas completam o conjunto. No exterior, ao lado do alçado principal, um edifício de dois pisos, pertencendo ao antigo convento, com pórtico renascentista, sobre o qual se encontra um nicho rematado por frontão curvo. [4.13]

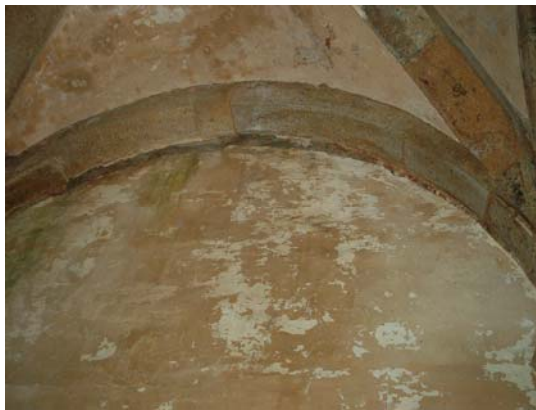
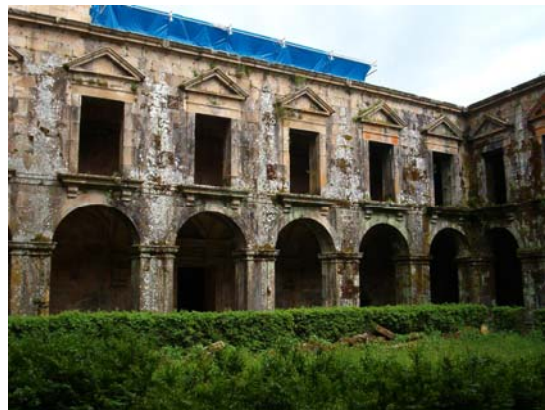
As paredes apresentam deformações consideráveis, provocando em diversos casos a separação das abóbadas e dos arcos formeiros que deveriam dar apoio, figura 4.48 a). O valor máximo de separação entre as abóbadas do 1º piso e a parede exterior da ala poente atinge 80 milímetros a meio vão da parede.

Deslocamentos entre o rés do chão e o 1º piso são mais significativos do que os obtidos para as paredes interiores, não se registando grandes diferenças de deslocamentos entre o 1º e o 2º pisos. Além destes factos, verifica-se um aspecto de degradação e envelhecimento das paredes, figura 4.48 b). [4.16]

Figura 4.48: a) Deslocamento de uma abóbada da parede; b) Aspecto das paredes

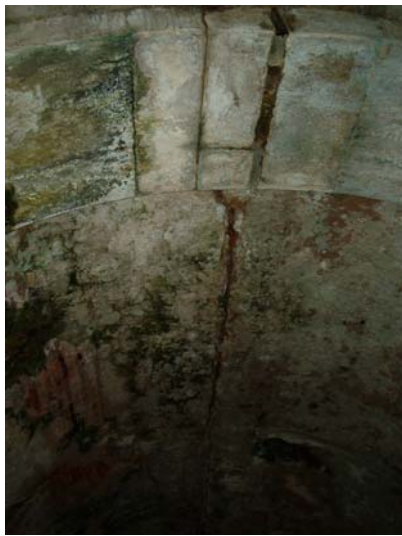
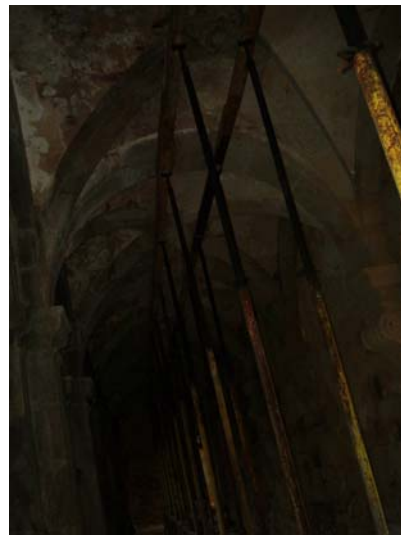
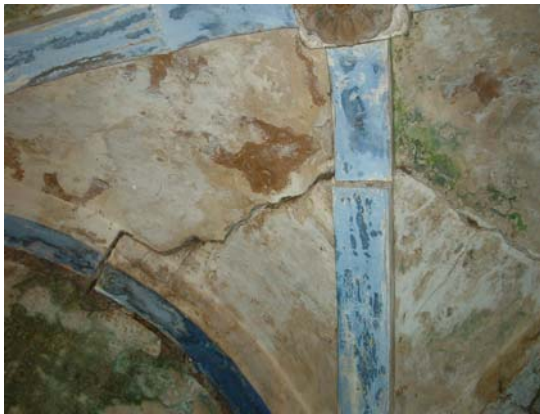
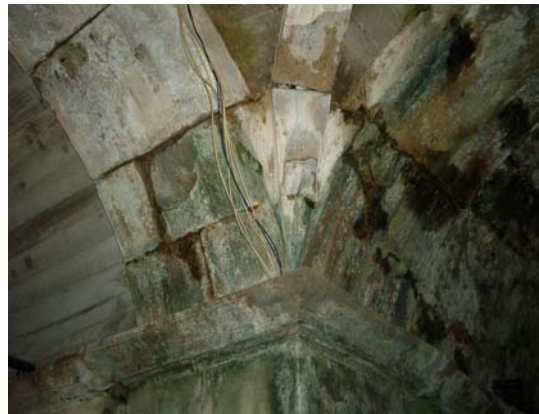
- Levantamento dos deslocamentos verticais do extradorso das abóbadas de berço e das abóbadas nervuradas.
- Abóbada de berço da ala sul, apresenta uma fenda do tipo corrida, a meio do arco, figura 4.49 a).
- Abatimento na ordem de 100 milímetros, no sentido longitudinal. O deslocamento desta abóbada indica uma situação de pré- colapso, encontrando-se a mesma escorada, figura 4.49 b).
- Abóbadas nervuradas com afundamento do extradorso na zona de encontro, figuras 4.49 c) e d).

Figura 4.49: a) Fenda corrida ao longo da abóbada de berço; b) Escoramento de abóbada c) e d) Fissuras nos encontros das abóbadas com os apoios

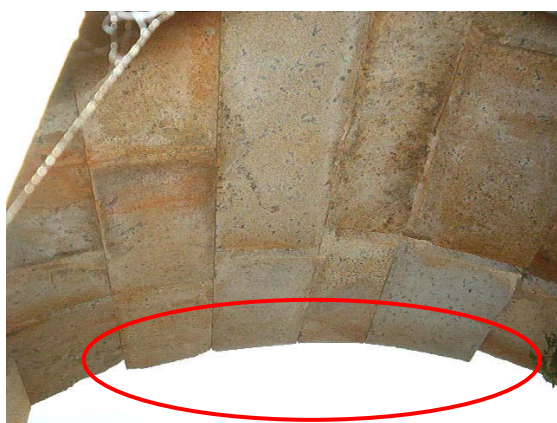
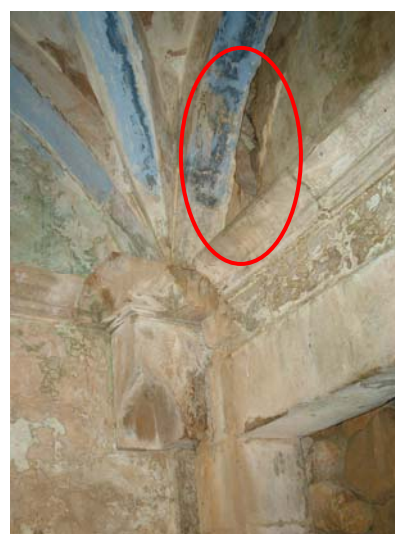
Separação da pedra de fecho dos arcos, podendo atingir 35 milímetros, figura 4.50 a).

Destacamento do encontro de algumas abóbadas com a estrutura de apoio, figura 4.50 b).

Figura 4.50: a) Separação da pedra de fecho de um dos arcos; b) Desligamento de uma abóbada nervurada da parede de apoio

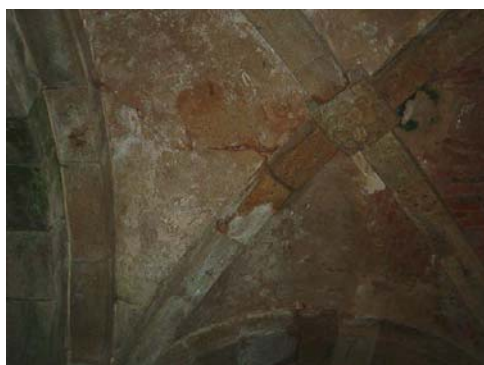
No 1º piso existem degradações dos tijolos das abóbadas, devido a infiltrações de água pela cobertura associados aos ciclos de gelo - degelo, figura 4.53.

Figura 4.53: Abóbada de tijolo degradado

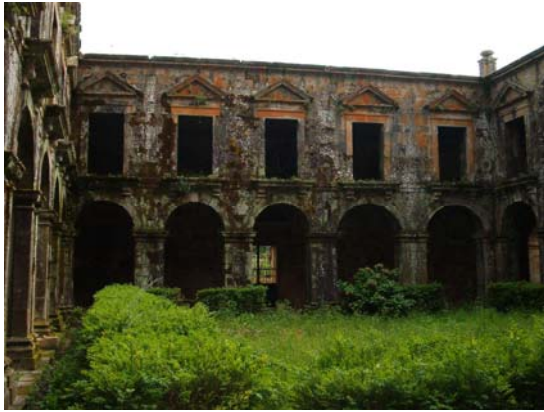
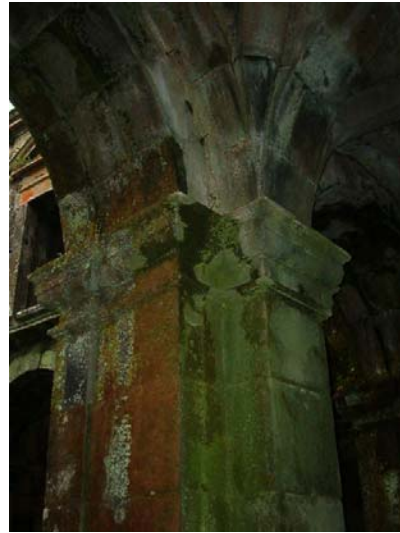
Ocorrência de grandes extensões de manchas e colonizações biológicas bastante generalizadas. Estes dois factores e a associação dos ciclos de gelo-degelo, já conduziram ao desaparecimento de partes de trabalhado das pedras dos frontões das fachadas do claustro, figura 4.54 a).

Também existem colonizações generalizadas nas paredes interiores e pilares, sobretudo nos locais onde as abóbadas se encontram descoladas das estruturas de apoio, devido a infiltrações de águas, figura 4.54 b).

Figura 4.54: a) Manchas e colonizações biológicas nas fachadas exteriores do claustro
b) Manifestações de humidade num pilar do claustro

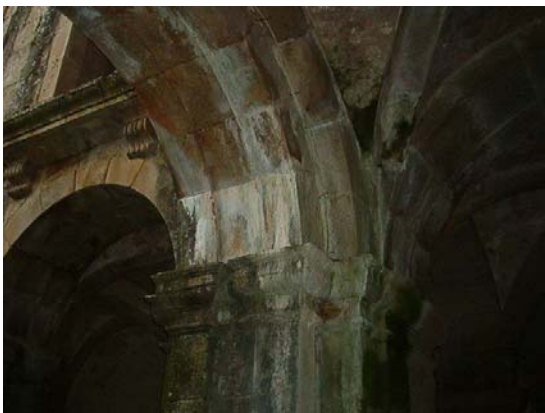
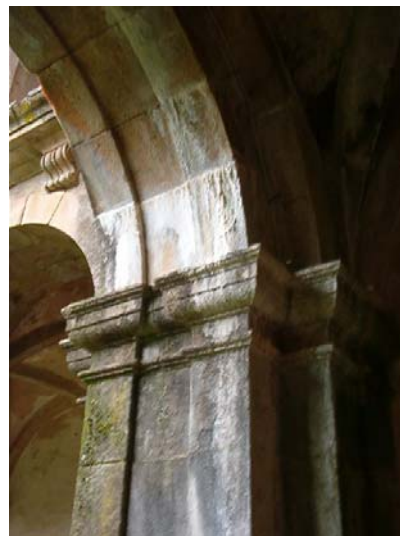
É visível em alguns locais a ocorrência de eflorescências, com a permanência de sais à superfície das pedras, com escorrimentos ao longo do suporte, figura 4.55.

Figura 4.55: a) e b) Eflorescências visíveis num dos pilares do claustro, contendo também sais, manchas e colonizações biológicas

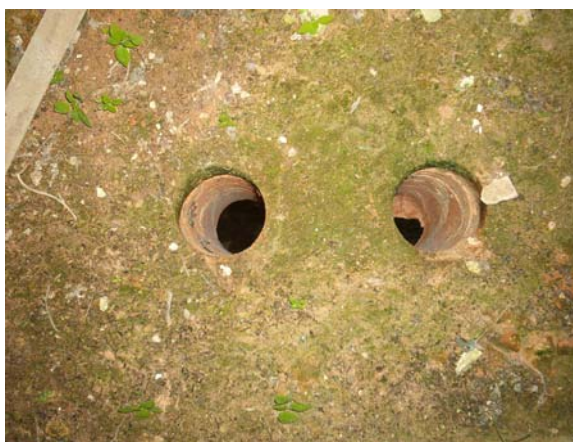
Foi extraída uma carote no alinhamento do fecho da abóbada de berço do 2º piso. Foram extraídas 2 carotes no alinhamento do fecho da abóbada nervurada do 1º piso, com comprimento 0.34 metros, figura 4.57. [4.16]

Figura 4.57: Local de extracção de 2 carote, no fecho da abóbada nervurada do 1º piso

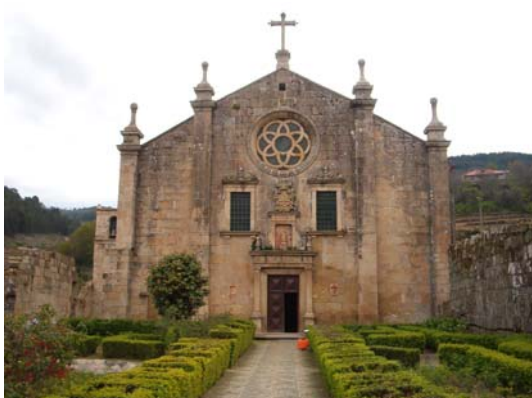
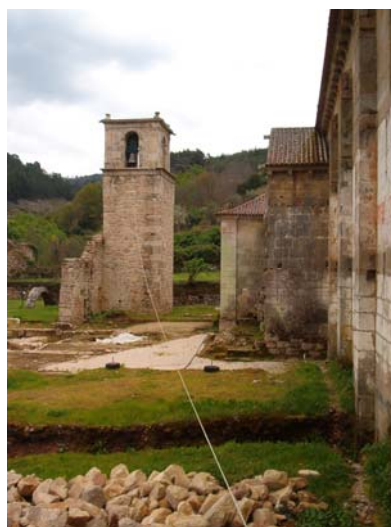
Figura 4.63: Igreja de São João de Tarouca
a) Fachada principal da Igreja; b) Torre sineira recolocada recentemente na sua posição original

Segundo o Inventário do Património Arquitectónico: *Planta cruciforme de três naves, sendo a central mais elevada (figura 4.62).(…) Cobertura em telhado de duas águas na igreja e quatro na torre. Fachada principal cujo pano de fundo é dividido por duas pilastras salientes e rematada por outras iguais coroadas por pináculos assentes em capiteis (figura 4.63).*

Já sobre a tutela do IPPAR, entre 1997 e 1999 teve lugar a remontagem da torre sineira na sua posição original (figura 4.62 b), aquisição de terrenos envolventes e pertencentes à antiga área do Mosteiro, e à drenagem exterior do lado Sul.

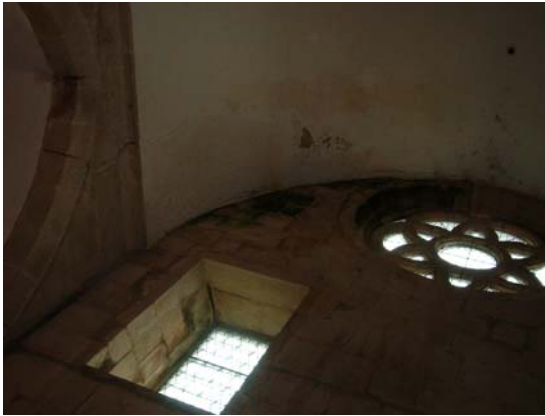
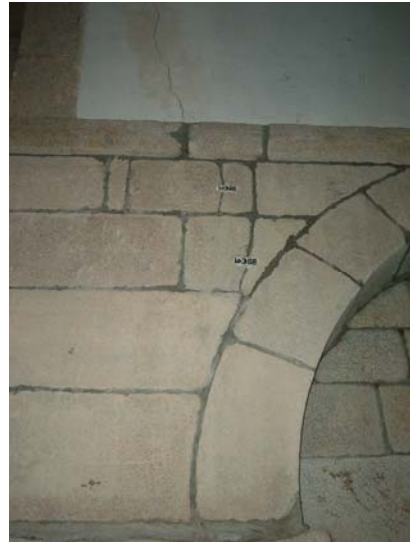
Figura 4.64: Algumas fissuras no interior da Igreja
a) Tardoz da fachada principal; b) Fissura num arco lateral, perpendicular à fachada principal

A largura das fendas existentes no interior do edifício não ultrapassa os 5 milímetros. Existem fendas sobre o 1º arco nas paredes da nave central progredindo cerca de 3 milímetros desde a última intervenção, figura 4.64.

Nas fendas mais significativas do ponto de vista estrutural, foram colocados diversos testemunhos em argamassa e gesso (datam de 1988), como forma de monitorização das fendas existentes no edifício, figuras 4.64 b) e 4.65 b).

A infiltração das águas pluviais nas abóbadas e posteriormente nas paredes ocorre a diferentes níveis das paredes, gerando manchas e eflorescências, desenvolvimento de fungos e apodrecimento de materiais, figura 4.64 a). [4.18] e [4.19]
