Rui Alexandre Figueiredo de Oliveira

Análise de Práticas de Conservação e Reabilitação de Edifícios com Valor Patrimonial

Dissertação apresentada à Faculdade de Engenharia da
Universidade do Porto para a obtenção do Grau de
Mestre em Construção de Edifícios

Porto, 2003

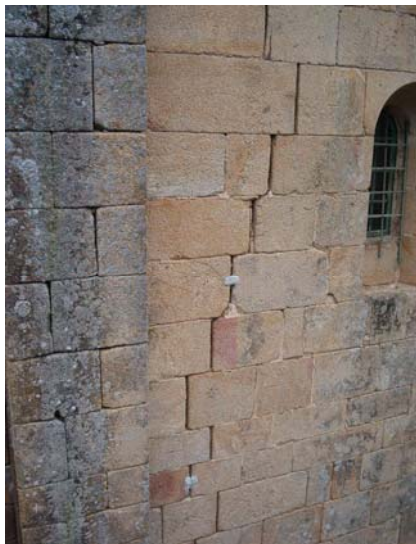
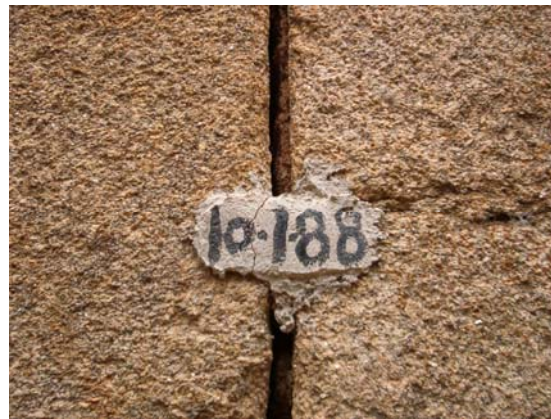
Figura 4.65: Fissura na fachada lateral direita
a) Acompanhamento da fissura ao longo da parede
b) Pormenor da fissura com um tento

As fendas registadas no exterior do edifício apresentam pouca significado, à excepção da fenda situada entre a fachada lateral direita e a principal. Esta apresentou larguras até 30 milímetros a partir de 0.4 metros de altura do solo até aos contrafortes, figura 4.65.

Nas fendas mais significativas do ponto de vista estrutural, foram colocados diversos testemunhos em argamassa e gesso (datam de 1988), como forma de monitorização das fendas existentes no edifício, figuras 4.64 b) e 4.65 b).

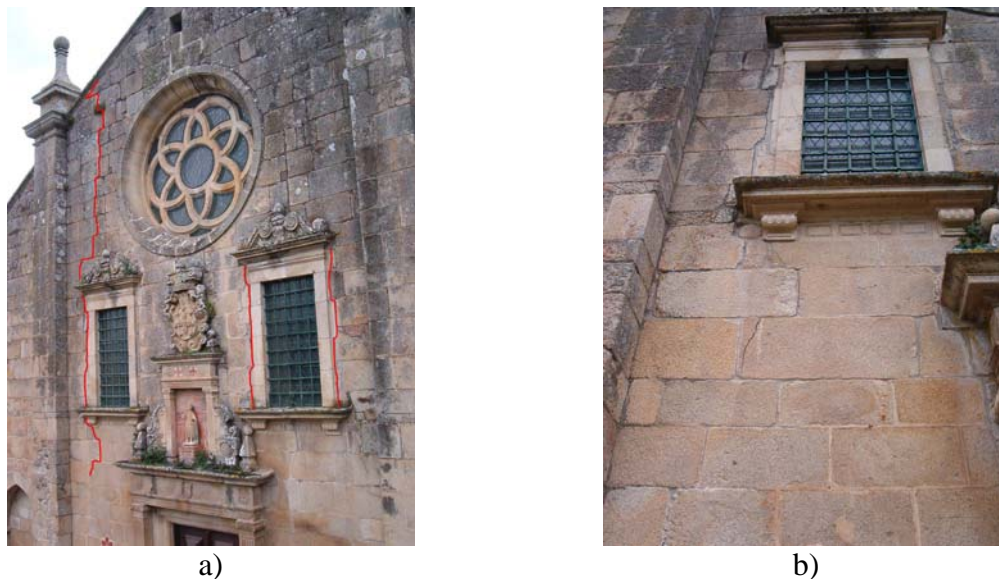
Figura 4.66: Fissuras na fachada principal; a) Esquema de desenvolvimento das fissuras (fechadas com argamassa); b) Pormenor de reabertura das fissuras anteriormente fechadas

Na fachada principal também são visíveis algumas fissuras, que foram fechadas com argamassa numa intervenção correctiva recente, assinaladas a vermelho na figura 4.66 a).

É visível um reabrir das referidas fissuras demonstrando actividade não estabilizada na fenda, figura 4.66 b).

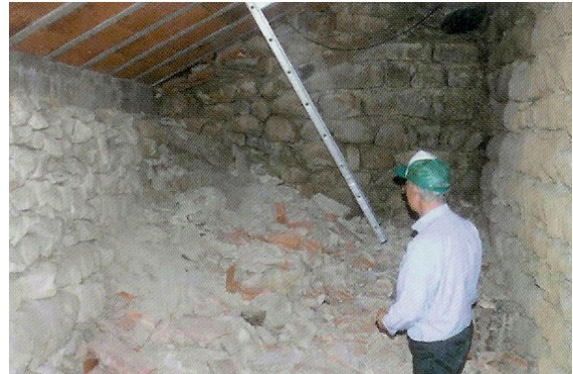
Figura 4.69 [4l]: Entulho sobre as abóbadas das naves laterais da igreja

Também se procedeu ao levantamento do nível dos restos construtivos (entulho) sobre as abóbadas das naves das capelas laterais, figura 4.69. Este material apresenta uma espessura bastante irregular, tal como indica a figura 4.70, atingindo valores de 1.5 metros nas zonas chave das abóbadas e 4.5 metros nas zonas dos pilares.

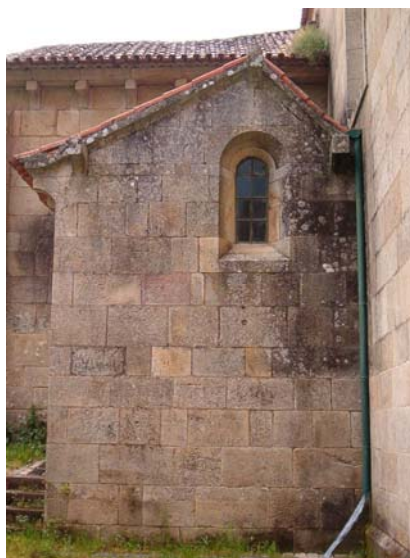
Figura 4.72: Manifestações de fungos e líquenes no exterior

O saguão entre capela-mor e sacristia, é um local pouco ventilado, surgindo aí manifestações importantes de humidade. Nas restantes paredes não há manchas, mas existem fungos e líquenes, figura 4.72.

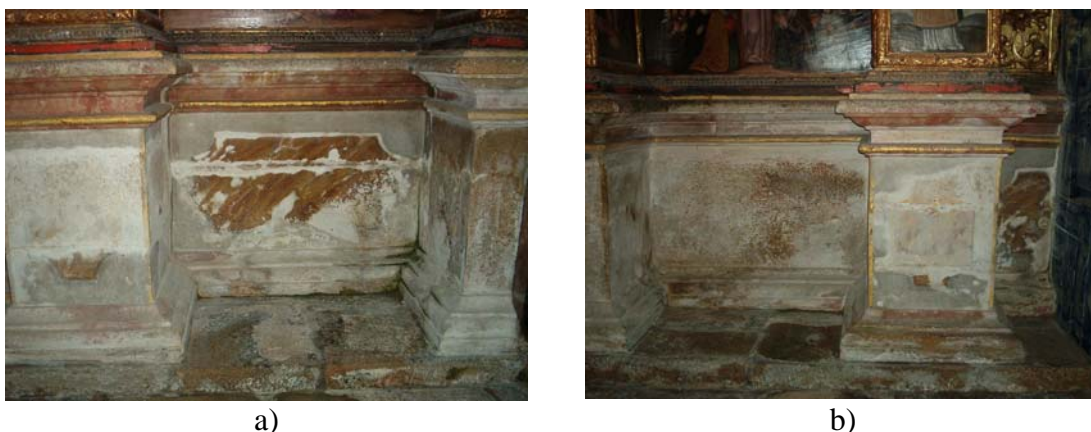
Figura 4.73: Manifestações de humidade nos paramentos e pavimentos (ala lateral direita – Orientação Sul)

As humidades nas paredes são provenientes do terreno, de forma superficial ou freática, com tendência a serem absorvidas e a ascender por capilaridade, dado as bases não constituírem uma barreira adequada, figura 4.73. As manchas nos pavimentos estão associadas à humidificação constante dos materiais, provocando a formação e desenvolvimento de fungos, eflorescências e de sais superficiais, figura 4.73. Estas manifestações são amplificadas pelo ambiente frio e reduzida ventilação, figura 4.73.

Como já fora referido, existem manchas generalizadas nos pavimentos, figura 4.73. A humidade provem do terreno e ascende por capilaridade, manifestando-se da mesma forma que nas paredes. A humidade cresce de Poente para Nascente, com máxima manifestação no transepto e altar-mor em que vence diferenças de nível de 1.5 metros.

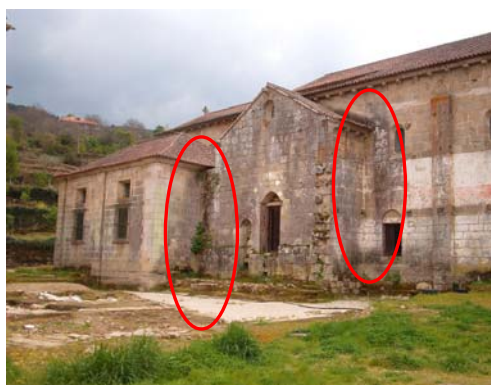
Figura 4.76: Coberturas com drenagem para o interior e junto a paredes

Em zonas em que o telhado se encontra degradado com especial incidência nos locais onde a drenagem se processa para o interior, como cobertura do absidiólos, capela-mor e sacristia, figura 4.76, a penetração da água é maior, como indicia a vegetação em alguns locais.

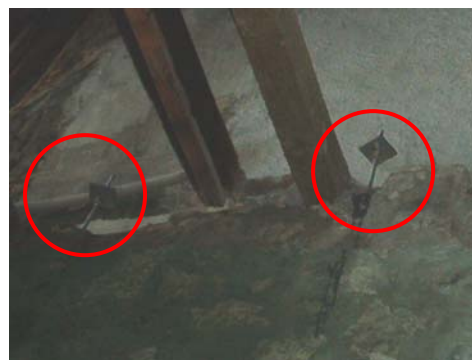
Figura 5.6: Pregagens para solidarização da nova estrutura reticulada. Chapas niveladoras e de ligação aos novos elementos a colocar

- Solidarização da estrutura original e da estrutura a construir, assentando os pilares numa viga de coroamento. Esta viga assenta no topo das paredes de granito, sendo a ligação às mesmas paredes através de pregagens protegidas contra a corrosão, figura 5.9 c) e figura 5.6.

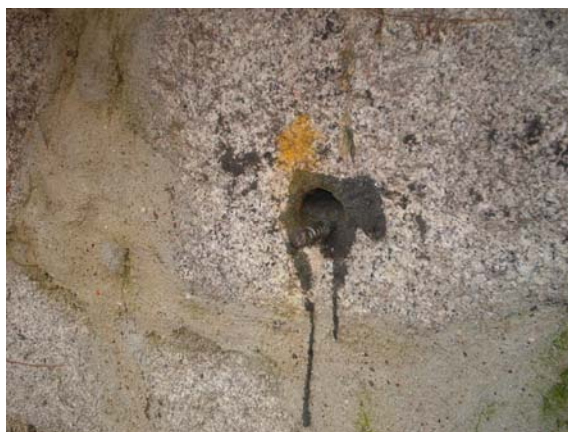
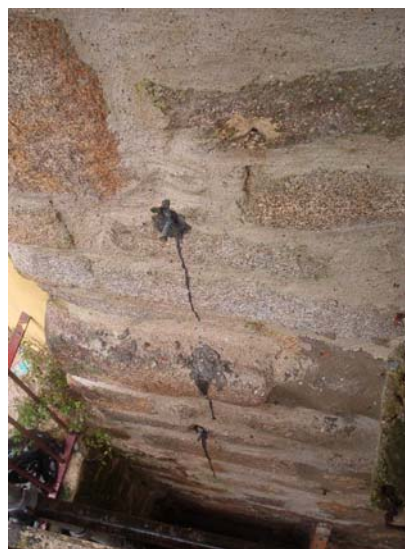
Figura 5.7: a) Pregagem na fachada posterior
b) Diversas pregagens da fachada posterior
NOTA: Faltam as chapa de solidarização da pregagem

- Materiais de revestimento das paredes e de refechamento das juntas de alvenaria devem ser compatíveis com os existentes, sendo as mesmas à base de cal com presença de um ligante hidráulico. Podem ser introduzidas pedras, para preencher mais eficazmente as discontinuidades.
- Reforço de ligação da fachada posterior com as fachadas laterais de alvenaria, através da execução de pregagens, figuras 5.9 b) e 5.7. A pregagem consiste na selagem de um varão em calda cimentícia, num furo previamente executado na alvenaria. A ligação é feita por aderência, sem pré-esforço. Os varões serão em aço inoxidável ou material compósito durável e resistente à corrosão.

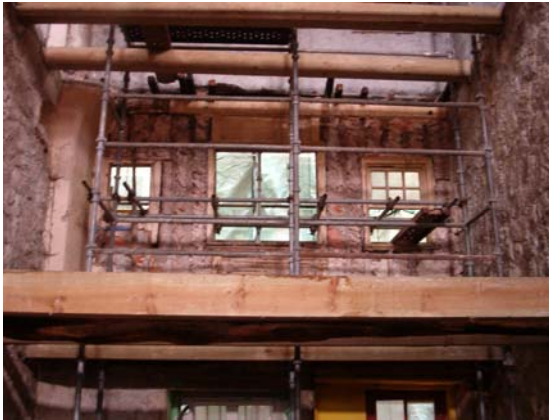
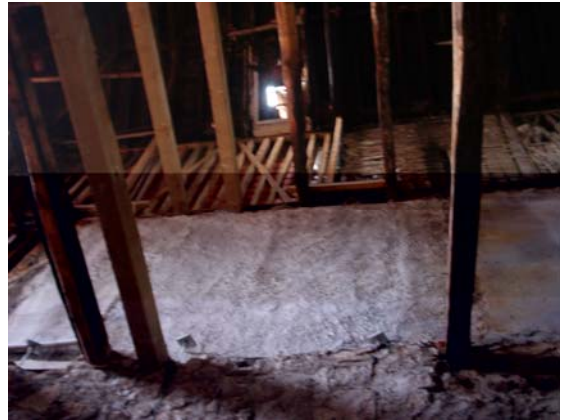
Figura 5.8: a) Parede da fachada principal vista pelo interior
b) Tratamento da parede de taipa do 2º piso

- Reboco armado na fachada principal em ambas as faces, para aumentar a resistência da parede. A armadura deverá ser distendida de malha em losango, protegida contra a corrosão. A fixação ao suporte deve ser feita em pontos sólidos, como em madeira, através de elementos protegidos contra a corrosão.
- Consolidação das paredes laterais com injeção de caldas cimentícias, com características apropriadas, para aumentar resistência à compressão e corte.
- Reconstrução das zonas degradadas das paredes de taipa e outras, utilizando a técnica original, através de inserção de elementos semelhantes aos existentes, em geometria e construção, figuras 5.8 e 5.9 c).

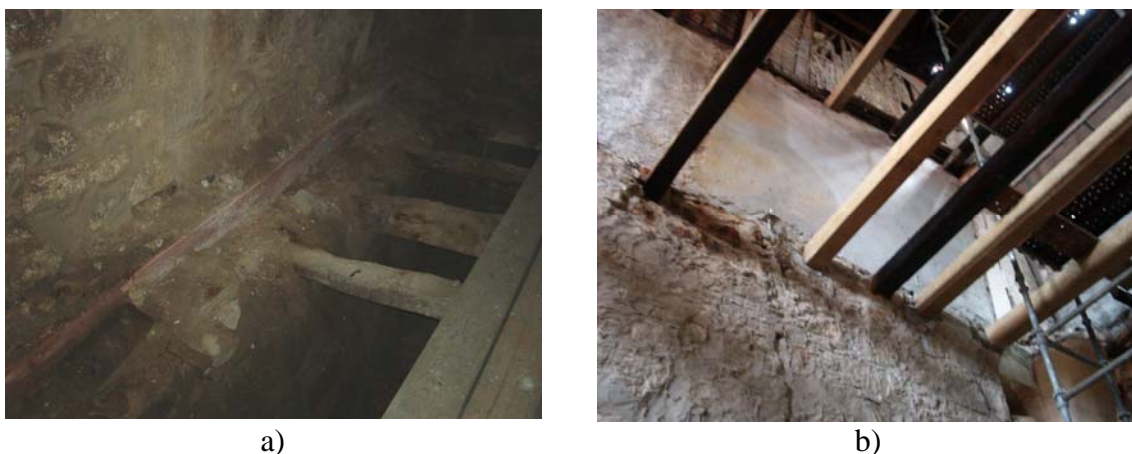
Na figura 5.10 a) são visíveis as entregas do vigamento de madeira nas paredes laterais do edifício, ao nível do piso rés do chão, verificando-se em algumas secção circular. A figura 5.10 b) ilustra a colocação de novos barrotes de madeira e sua entrega nas mesmas paredes laterais, ao nível do 2º piso.

Figura 5.10: a) Entrega de antigos barrotes ao nível do piso rés do chão
b) Entregas de novos barrotes ao nível do piso 2

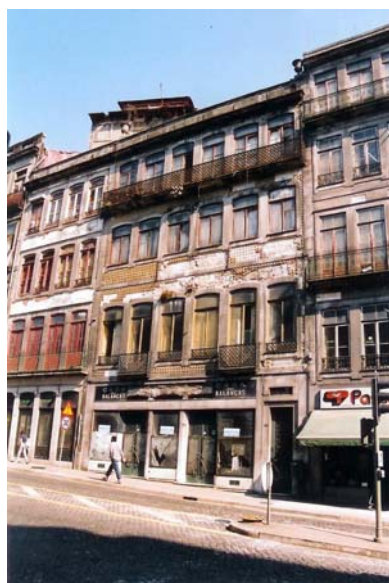
Figura 6.4: a) e b) Exemplos de edifícios com degradação exterior visível

A quantidade de projectos disponíveis localizados nas sedes de concelho foi bastante abundante, em resultado do número de imóveis em degradação nas zonas mais antigas dos aglomerados urbanos do Norte de Portugal, figura 6.4.

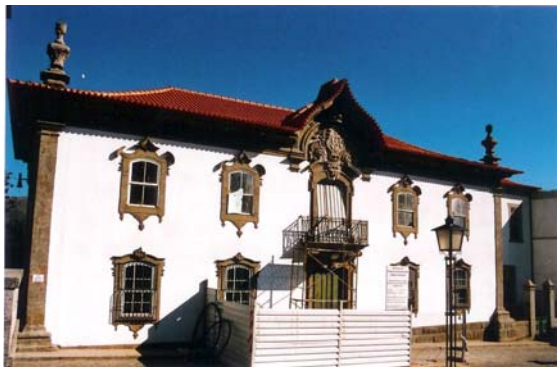
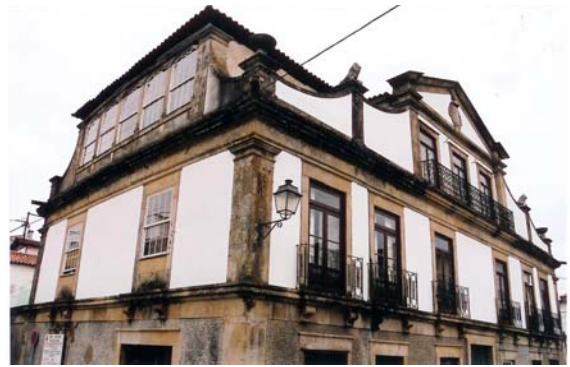
- Edifícios Isolados – quando os edifícios eram totalmente independentes e sem qualquer ligação a outros imóveis, figura 6.9.

Figura 6.9: a) e b) Exemplo de edifícios não classificados considerados isolados

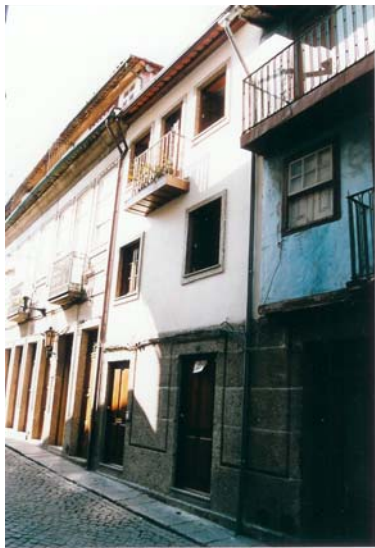
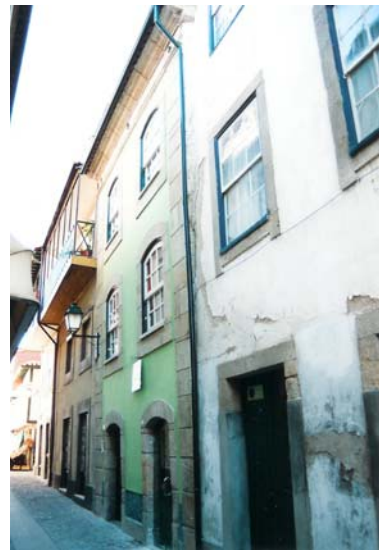
- Edifícios agrupados – quando os edifícios possuíam apenas uma das “fachadas à vista” e as restantes confinadas por outros edifícios vizinhos, figura 6.10. Estes edifícios apenas possuem fenestração na fachada principal, sendo a ventilação e iluminação posteriores realizadas por saguão que serve mais que um edifício.

Figura 6.10:a) e b)Exemplo de edifícios não classificados considerados agrupados

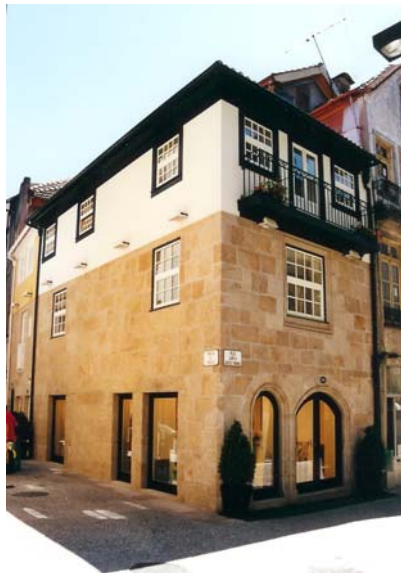
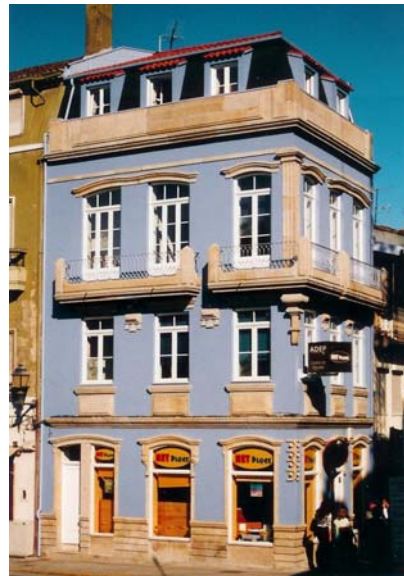
- Edifícios em gaveto – quando os mesmos possuem duas fachadas livres, em planos diferentes, geralmente perpendiculares e formando “esquina”. Nestes locais surge por vezes junção de duas ruas, formando um cruzamento nestes locais, figura 6.11.

Figura 6.11: a) e b) Exemplo de edifícios não classificados considerados em gaveto

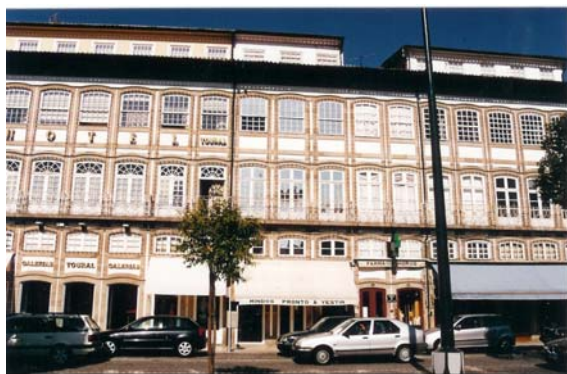
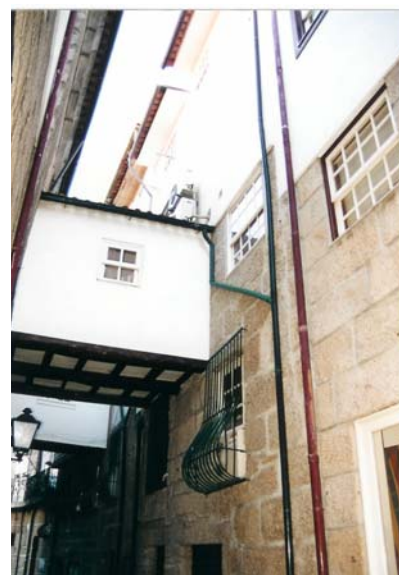
- Edifícios em banda – quando os edifícios possuíam duas fachadas opostas, geralmente fachada principal e posterior, sendo as restantes confinantes com edifícios vizinhos, figura 6.12.

Figura 6.12: Exemplo de edifícios não classificados considerados em banda
a) Fachada principal; b) Fachada posterior

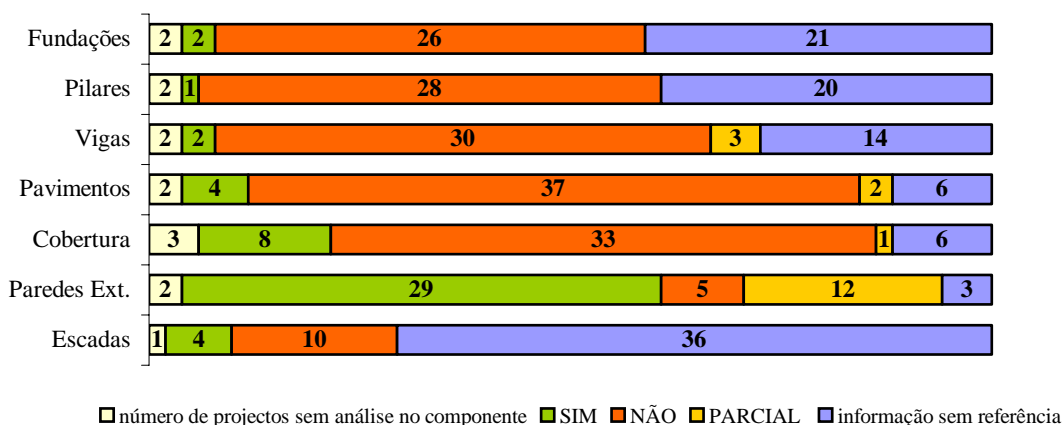
Figura 6.18: Intenção de preservar e recuperar os diversos componentes estruturais

As paredes exteriores são o componente com maior nível de recuperação, com 56% dos casos envolvendo recuperação total e 23% com recuperação parcial.

A figura 6.18 também permite verificar uma grande falta de informação dos diversos componentes estruturais analisados, em resultado da não divulgação desses dados nos projectos de arquitectura pesquisados.

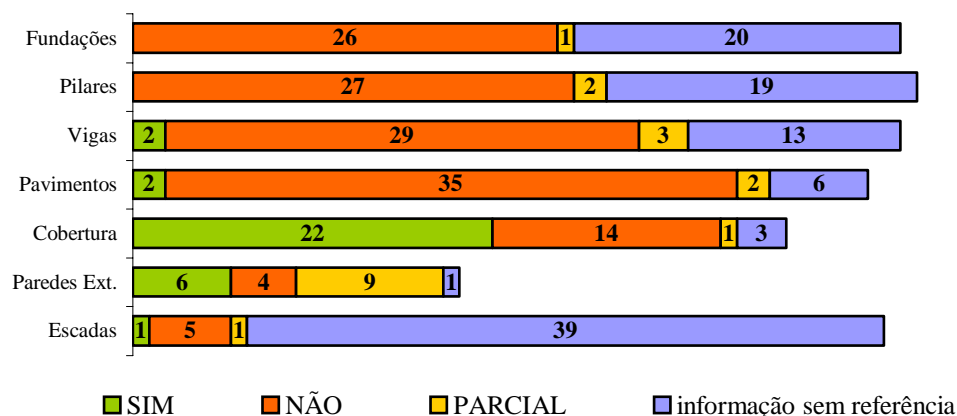
Figura 6.19: Intervenção com materiais semelhantes ou similares aos previamente existentes no edifício

A análise da figura permite concluir que os novos componentes não são semelhantes aos previamente existentes, sobretudo para as fundações, pilares, vigas e pavimentos, com percentagens variáveis de 50% a 67% dos casos. Nestes componentes também se verifica grande falta de informação relativa ao assunto descrito. As fundações previamente existentes nos edifícios são mantidas, sendo criadas novas fundações independentes das existentes para suporte dos novos componentes estruturais a edificar.

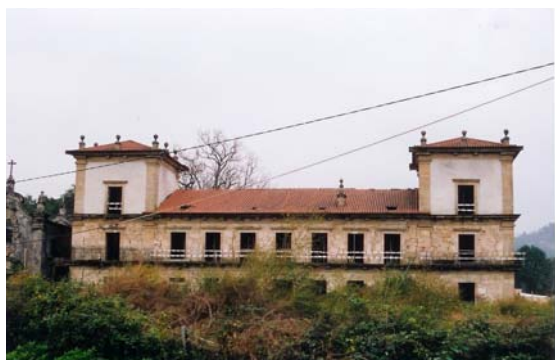
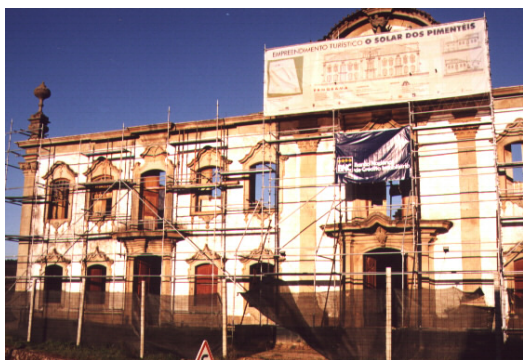
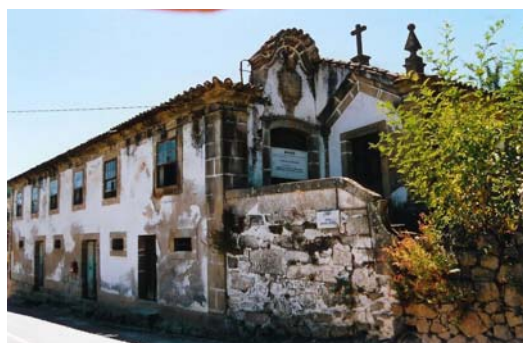
A figura 6.23 pretende ilustrar formas e tipologias de edifícios classificados, cujos projectos de intervenção foram pesquisados.

Figura 6.23: Exemplo de edifícios classificados

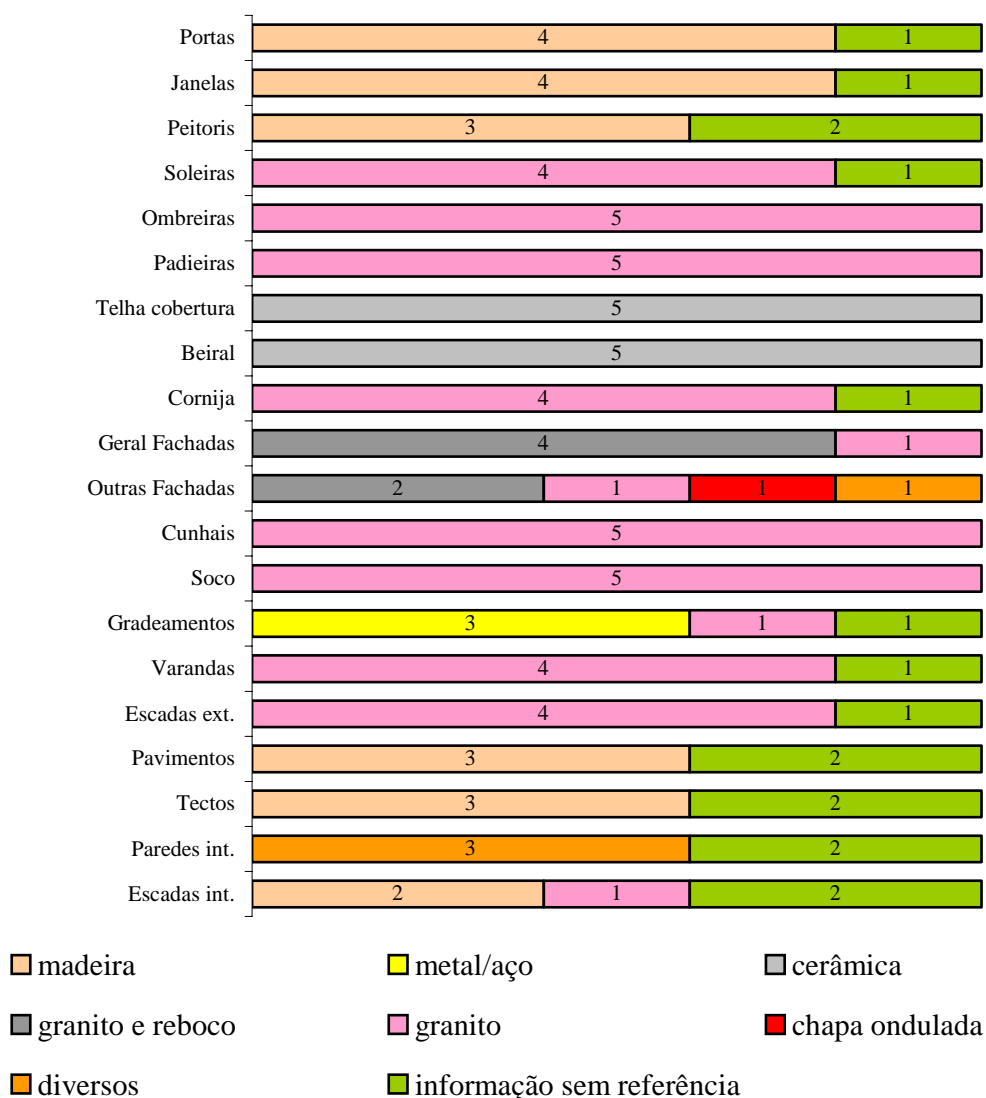
Os diferentes materiais utilizados nos diversos componentes arquitectónicos foram sintetizados a partir da compilação de dados reunidos no quadro 6.2. A compilação dos resultados sobre os materiais aplicados nos diversos componentes arquitectónicos apresenta-se na figura 6.25.

Figura 6.25: Materiais aplicados nos diversos componentes arquitectónicos

Os materiais aplicados no exterior estiveram condicionados à aprovação por parte do IPPAR, com especial incidência para a preservação da harmonia exterior do edifício com o nível arquitectónico das envolventes, através da aplicação de materiais e cores semelhantes aos previamente existentes, em caso de substituição.

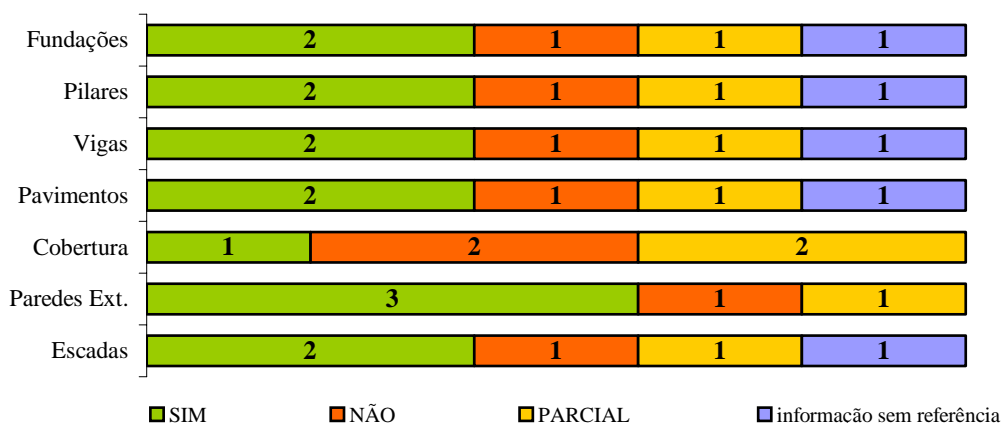
Os resultados encontram-se sintetizados na figura 6.27.

Figura 6.27: Intenção de preservar e recuperar os diversos componentes estruturais

Pela análise dos dados conclui-se que prevalece na maioria dos casos a recuperação dos componentes estruturais, continuando deste modo a assumir as suas funções.
