**AVALIAÇÃO DA DURABILIDADE DAS
PROPRIEDADES MECÂNICAS E REAÇÃO AO
FOGO DOS PAINÉIS DE DERIVADOS DE MADEIRA**

Dissertação para obtenção do grau de Mestre em:

Engenharia Industrial

ramo Engenharia Mecânica

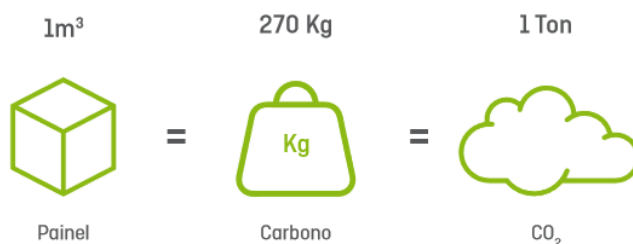
Figura 1 - Absorção de CO₂ para cada metro cúbico de painel de madeira, [8].

Nos últimos anos o homem tem-se preocupado demasiado com a emissão de poluentes e com o intuito de ajudar na redução da emissão de CO₂ a união europeia criou um modelo de economia mais limpa e competitiva a longo prazo, com o objetivo de atingir uma redução global de 80% nas emissões domésticas de dióxido de carbono até 2050, [5]. Com isso, uma das formas mais usadas para diminuir a emissão de carbono é utilizar a madeira em construções de casas e edifícios. Aproximadamente 20% das casas novas do Reino Unido e até 70% na Escócia são estruturas de madeira. Estudos realizados recentemente estimam que para cada 200 mil novas casas a serem construídas com madeira é possível armazenar cerca de 4 milhões de toneladas de dióxido de carbono a cada ano, [6], [7]. A Figura 1 representa que para cada 1 [m³] de painel uma tonelada de CO₂ é absorvida em forma de carbono.

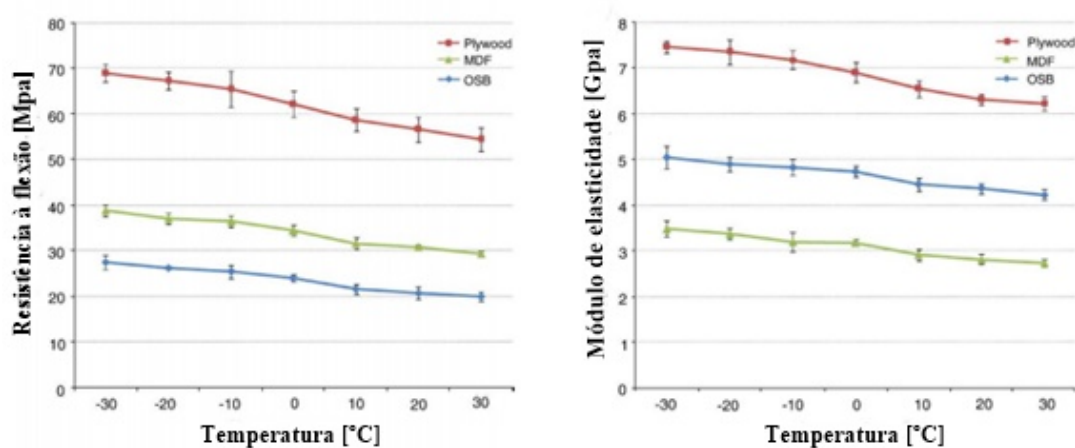
Figura 4 - Variação das propriedades mecânicas com a variação da temperatura, [25].

Em 2010, Ayrilmis *et al.* avaliaram a influência da temperatura na resistência à flexão e no módulo de elasticidade de três tipos de painéis comerciais à base de madeira (plywood, MDF e OSB), utilizando as temperaturas de -30 [°C] à +30 [°C]. Observou-se que a temperatura teve efeito significativo nas propriedades mecânicas em todos os painéis, como mostra a Figura 4. A resistência à flexão e módulo de elasticidade aumentaram com a diminuição da temperatura devido ao aumento da rigidez dos painéis causado pela formação de cristais de gelo nas paredes das células de madeira. Além disso, as propriedades de resistência dos painéis foram mais expressivas nas temperaturas positivas do que em temperaturas negativas, [25].

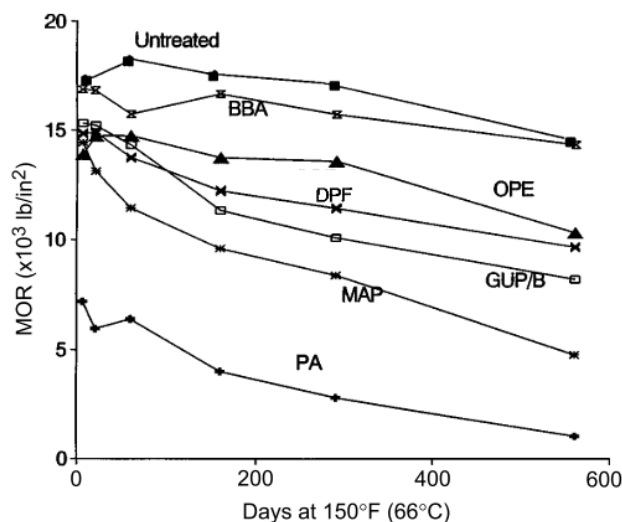
Figura 8 - Efeito da exposição em diferentes dias no módulo de rotura da madeira tratada e não tratada, [31].

Observou-se uma perda nas propriedades mecânicas dos painéis após o intemperismo climático, pois acreditava-se que quando submetidas a temperaturas elevadas, o calor possivelmente ativa o químico presente no material retardante e o ácido presente nos produtos ignífugos aceleram o processo de degradação térmica, Figura 8.

Especificamente, o efeito dos produtos químicos retardantes nas propriedades mecânicas da madeira depende do tipo de produto ignífugo, isso mostra que os tratamentos com ácido fosfórico (PA) e fosfato monoamônio (MAP) reduziram as propriedades de resistência mais severamente.

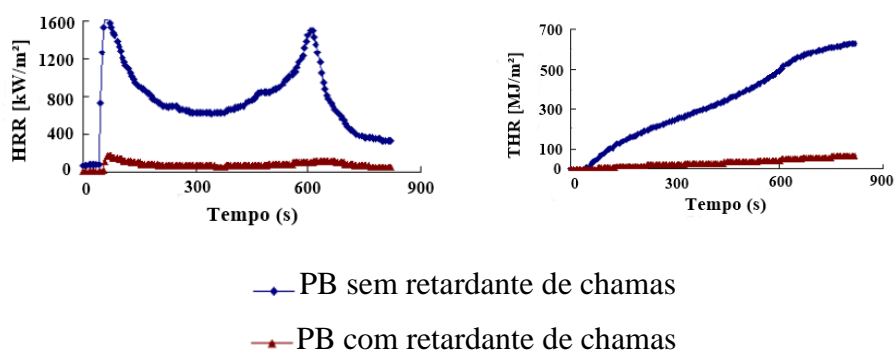
Figura 10 - Comparação de HRR e THR entre PB ignífugo e não ignífugo, [34].

Em 2011, Liu avaliou as propriedades de reação ao fogo entre os painéis de aglomerados de partículas (PB) com e sem retardante de chamas. O fluxo de calor utilizado foi de 75 [kW/m²] através do calorímetro de cone. O retardador de fogo utilizado foi o ácido bórico com 8% e o aglomerado não tratado, ou seja, com 0% de retardante de chama. De acordo com Figura 10, a taxa de libertação de calor (HRR) para o PB-FR foi menor do que para o PB não tratado, isso significa que a adição do retardante de chama diminuiu o fluxo de calor emitido pelo painel de madeira após a ignição, diminuindo a emissão de radiação através de calor, enquanto que o painel de PB sem retardante de chama o pico de calor emitido foi consideravelmente maior. Além disso, o PB-FR apresentou valores reduzidos de calor libertado total em comparação com o PB não tratado.

Quando o painel de PB-FR estava em chamas, produzia gases incombustíveis, como dióxido de carbono, nitroso, etc, diminuindo a velocidade de combustão e a quantidade de liberação de calor. O tempo correspondente ao valor de pico da taxa de libertação de calor dos painéis de PB-FR foi significativamente superior em comparação ao PB não tratado, [34].

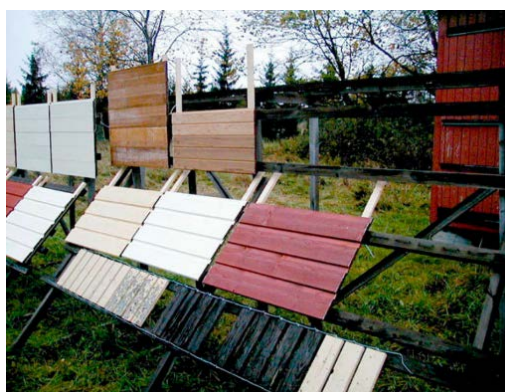
Figura 15 - Envelhecimento natural dos painéis de madeira com retardantes de chama para ambientes externos, expostos a 90° e 45°, [40].

Um estudo realizado recentemente, pretendeu avaliar a durabilidade das propriedades higroscópicas e do desempenho da reação ao fogo em aplicações externas (DRF EXT) utilizando envelhecimento natural e envelhecimento acelerado de acordo com o método Nordtest NT FIRE 053, [39], com dois diferentes métodos de envelhecimento. O método A com exposição a 12 ciclos de uma semana de chuva simulada e secagem, e o método B com exposição a 6 ciclos de uma semana com as mesmas condições do método A, porém com adição de radiação UV. A exposição natural foi realizada com painéis de madeira virados a sul, na vertical 90° e com a inclinação de 45°. Em ambos os testes os lados traseiros dos painéis estavam expostos ao ambiente. Os ensaios foram realizados na área de Estocolmo, na Suécia, como representa a Figura 15, [40].

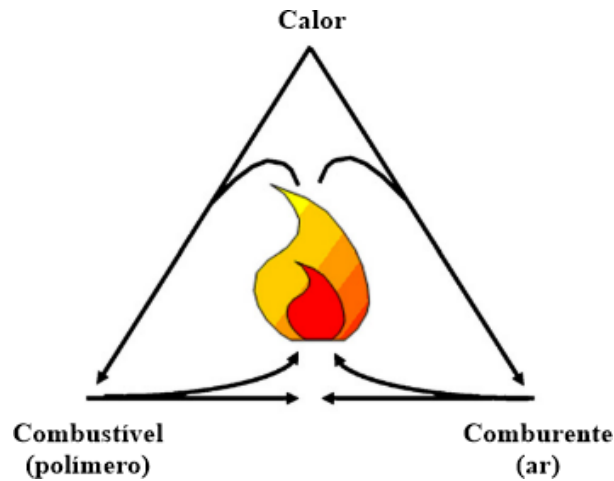
Figura 32 - Ciclo de vida da combustão, [63].

A madeira é um material polimérico natural, com a sua estrutura química ser constituída basicamente de carbono e hidrogênio e por isso são altamente combustíveis. Quando exposto ao calor excessivo e ao fogo a combustão da matriz polimérica ocorre, sendo composta por dois fatores: agentes redutores e agente oxidante, sendo que o comburente é geralmente o oxigênio do ar, [63]. O ciclo de vida da combustão depende da quantidade de calor libertado durante a combustão, quando a quantidade de calor liberado atinge um certo nível, mais combustíveis são produzidos. O ciclo é representado na Figura 32.

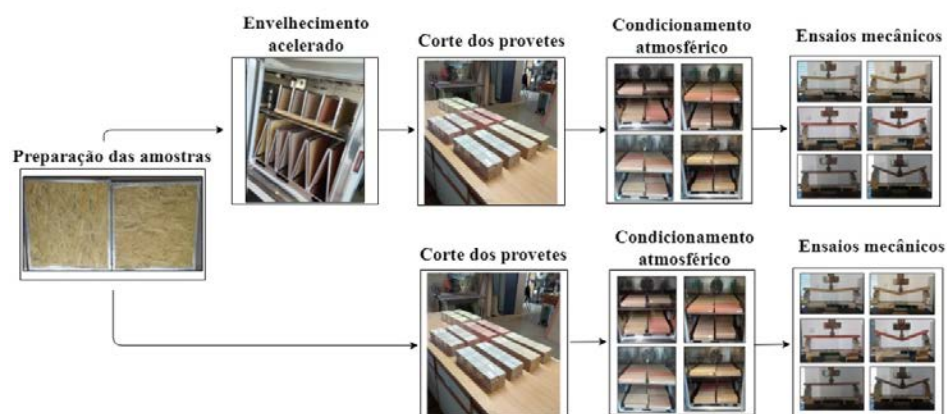
Figura 35 - Representação da sequência utilizada para a caracterização mecânica.

Inicialmente as amostras foram cortadas em placas quadradas e devidamente preparadas para o envelhecimento acelerado. Após o envelhecimento, as amostras dos painéis foram cortadas em provetes seguindo as recomendações da EN 310:1993, [2], em seguida os provetes foram submetidos à câmara climática até que atingissem o equilíbrio higroscópico e posteriormente serem submetidos aos testes de caracterização mecânica, como mostra a Figura 35. Para o estudo da caracterização mecânica, é utilizado o teste de flexão em três pontos com a determinação do módulo de elasticidade (MOE), resistência à flexão (MOR) e força máxima na flexão.

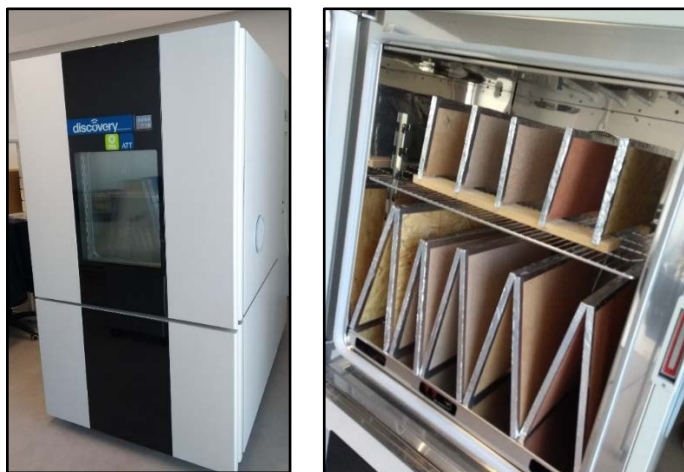
Figura 39 - Máquina ACS DM 600 (esq.), painéis expostos no interior da camara de climática (dir.)

Para os testes de envelhecimento artificial, foi utilizada uma camara climática ambiental ACS DM600 da Discovery que pode ser utilizada para diversas aplicações

ambientais. A temperatura no seu interior pode ir de -40 a 180 [°c] e humidade relativa de 10 a 98 [%]. A máquina possui ainda um sistema MyKratos ligado ao computador/tablet para auxiliar o usuário no controle de ciclos automáticos, [69]. A Figura 39 representa a máquina climática utilizada para a realização do envelhecimento.

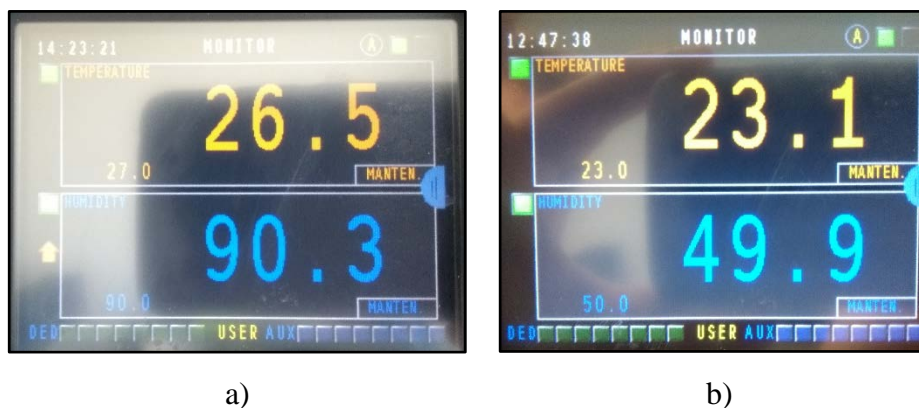
Figura 40 - Painel eletrônico da máquina: a) condições climáticas da 1ª etapa; b) condições climáticas da 2ª etapa.

Para o presente estudo, foram utilizadas as condições climáticas de temperatura e humidade correspondentes às condições de uso Z1 (ver Tabela 11), atendendo a que os produtos derivados de madeira utilizados têm aplicabilidade para uso interno. Este ciclo de exposição é repetido durante 10 dias ininterruptos. A Figura 40 representa o painel da camara climática em funcionamento.

Etapa	T [°c]	RH [%]	t [h]
1	27 ± 2	90 ± 5	8
2	23 ± 2	50 ± 3	16
Tempo total	-	-	24

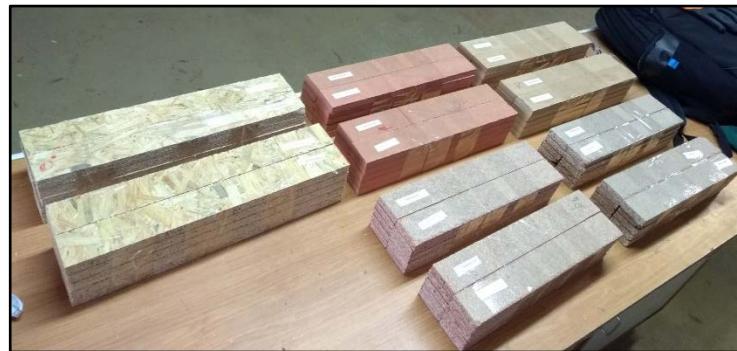
Figura 43 - Obtenção dos provetes após corte das amostras.

A Figura 43 representa os provetes cortados.

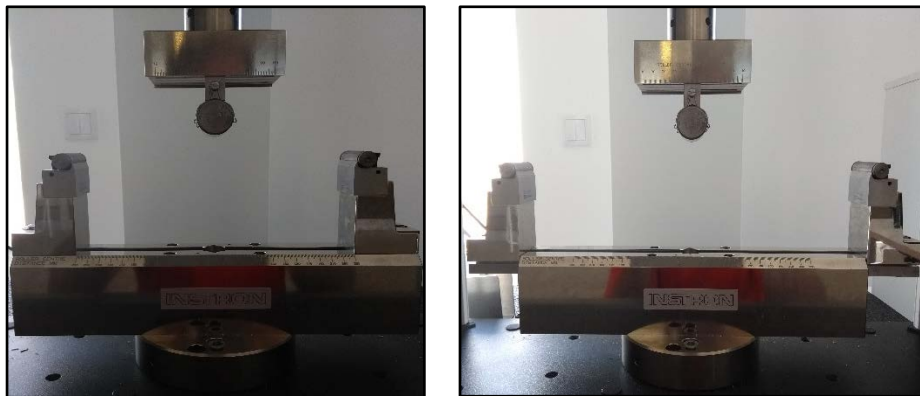
Figura 46 - Distância máxima entre os apoios sem o suporte (esq.) e com o suporte (dir.).

A norma sugere que os cilindros utilizados nos apoios devem ter 15 [mm] de diâmetro e o sistema de aplicação de carga a meio do provete 30 [mm]. Para além destes componentes foi ainda necessário maquinar extensões do sistema de flexão em três pontos necessários para os ensaios do OSB4, devido a estes provetes possuírem um comprimento superior aos restantes. A Figura 45 e Figura 46 apresentam o desenho cad dos suportes que foram maquinados, conceção das peças prontas e o suporte na máquina.

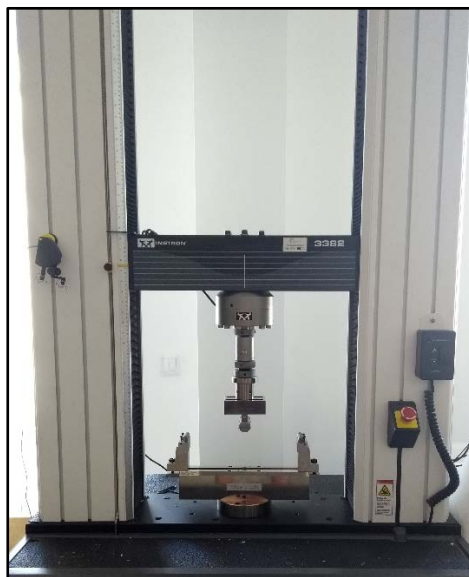
Figura 47 - Máquina universal INSTRON 3382.

Para o teste de flexão em três pontos foi utilizado a máquina de ensaios universal INSTRON 3382, representado na Figura 47. Fez-se necessário medir a espessura e largura de cada provete no teste de forma que a espessura deve ser medida utilizando a intersecção da diagonal e a largura medida no meio do provete. Os dados das medidas da largura e comprimento total dos provetes está no Anexo A1.

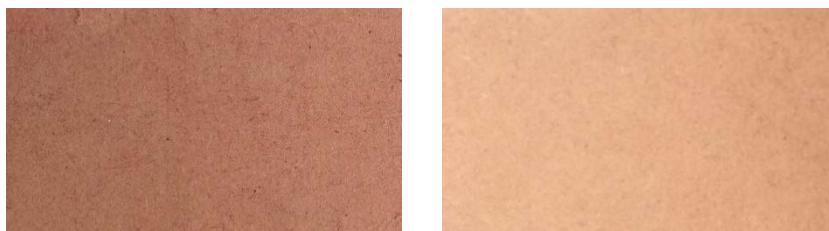
Figura 51 - Perda da coloração nos painéis de MDF-FR: antes do envelhecimento (esq.) e após o envelhecimento (dir.).

Para os painéis de MDF-FR não foi possível notar a cristalização dos sais na superfície, pois segundo fabricante, este tipo de painel possui um comportamento ao fogo melhorado e pode ter sido produzido com produtos ignífugos líquido, perdendo apenas a coloração dos painéis, (ver Figura 51).

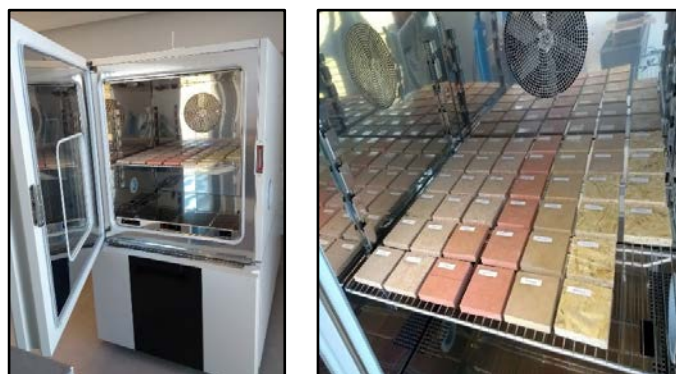
Figura 70 - Condicionamento climático das amostras.

As amostras envelhecidas (AGED) e não envelhecidas (NAGED) foram cortadas de acordo com as especificações exigidas pela norma ISO 5660 e submetidas ao condicionamento para o equilíbrio higroscópico em um ambiente com a temperatura de (23 ± 2) [°c] e humidade relativa de (50 ± 5) % de até atingir o equilíbrio mássico. O conceito de massa constante é atingido quando duas pesagens sucessivas em um intervalo de 24 horas não difere em 0,1% da massa da amostra. A Figura 70 representa como foi realizado o condicionamento.
