Escola de Engenharia da Universidade do Minho  
**Departamento de Engenharia Civil**

**REABILITAÇÃO ESTRUTURAL  
DE PAREDES ANTIGAS DE ALVENARIA**

**Dissertação para obtenção do grau de mestre em Engenharia Civil**

Setembro de 2002

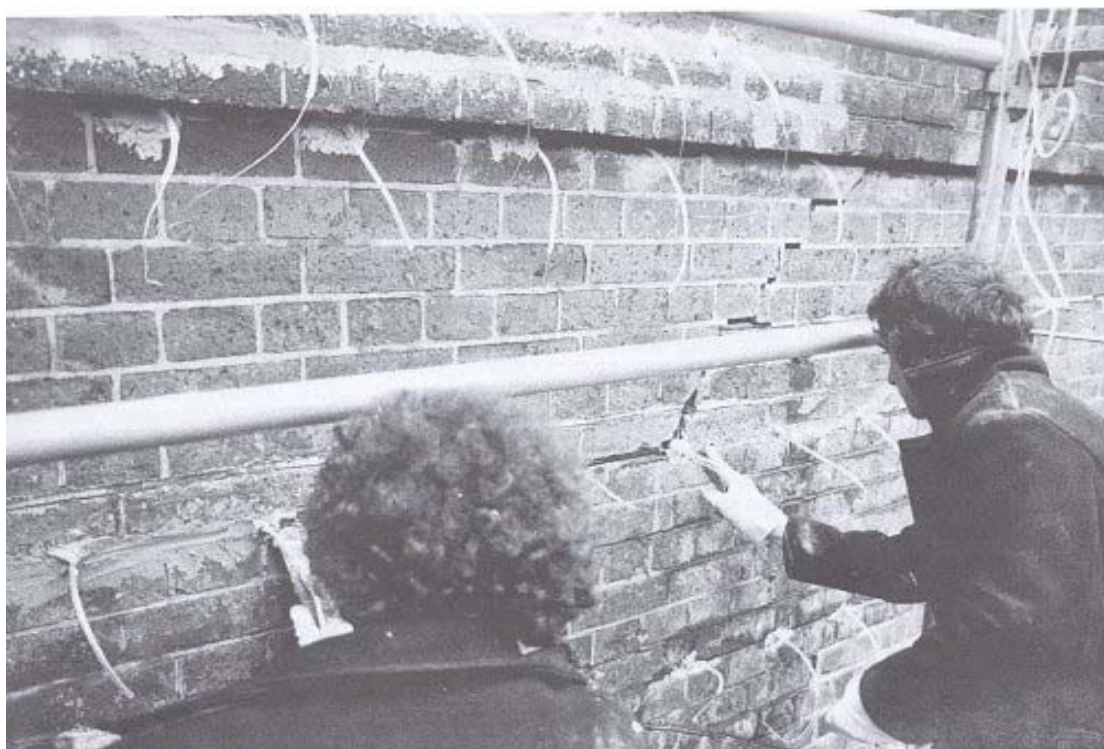
rápida, para evitar a fuga da calda durante a operação de injeção (Figura 3.4). Os diâmetros vulgarmente utilizados são em média de 15 a 20 mm; a profundidade dos tubos depende do tipo de parede (nas paredes de três paramentos devem atingir o núcleo) e da finalidade da intervenção; em geral, é praticada uma profundidade de 15 a 20 cm. É conveniente que os tubos saiam, pelo menos, 10 cm para fora da face da parede para que, no final da operação, se possa dar alguma sobrepressão em alguns furos, e controlar, nos tubos adjacentes, o processo de injeção.

Figura 3.4 – Preparação de uma parede de alvenaria para injeção. Selagem de juntas e fendas e colocação dos tubos de injeção [Hill, 1995].

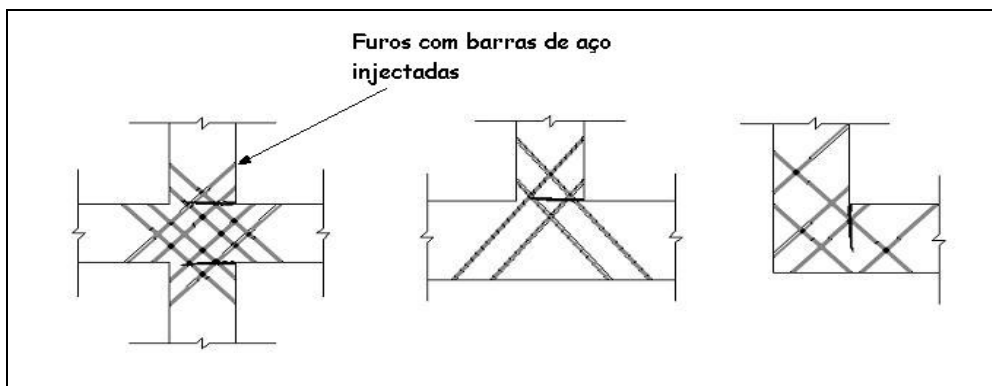
A aplicação de pregagens também pode ser usada para assegurar resistência à tracção, em zonas críticas, ou para ligar paredes perpendiculares entre si (Figura 3.7 e

Figura 3.7 - Exemplos da melhoria de ligações entre paredes com pregagens em direcções cruzadas [Meli, 1998].

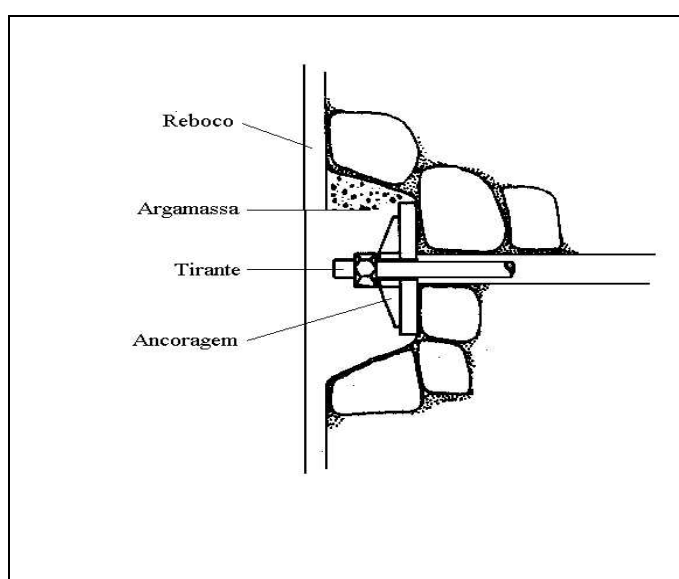
A utilização de barras roscadas, com sistema de ancoragem de anilha e porca de aperto na(s) extremidade(s), é eficaz e de fácil aplicação (Figura 3.10). A sua aplicação faz-se sempre sobre as pedras, em vez das juntas, possibilitando um confinamento activo da parede através da aplicação de pré-tensão nas barras. No caso em que a furação saia próximo de uma junta é possível incorporar este sistema de ancoragem (porca e anilha) numa ranhura previamente escavada na pedra e posteriormente recoberta por argamassa [Valluzzi, 2000].

Figura 3.10 - Sistema de ancoragem com porca e anilha [Piccirili, 1996].

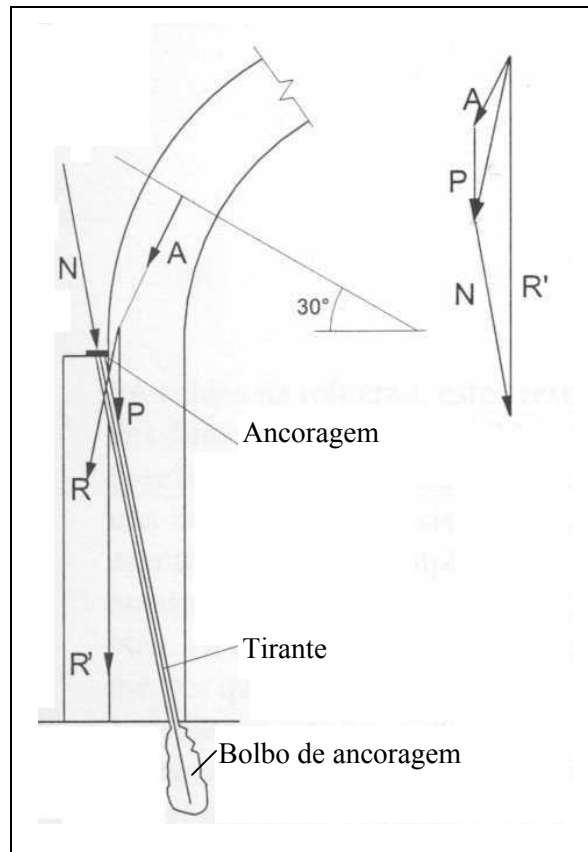
Figura 3.18 - Acção do pré-esforço interno na compensação do impulso de arcos e seus efeitos sobre as paredes [Meli, 1998].

Tirantes internos – A actual disponibilidade de equipamento de perfuração, de grande precisão e potência, permite a abertura de furos de pequeno diâmetro e de grande extensão que facilita a colocação de reforços, em posições estratégicas, para corrigir patologias estruturais. Os reforços pré-esforçados alteram a condição de equilíbrio da estrutura. No caso da Figura 3.18 a acção de compressão axial do pré-esforço compensa o impulso do arco e os seus efeitos sobre a parede.

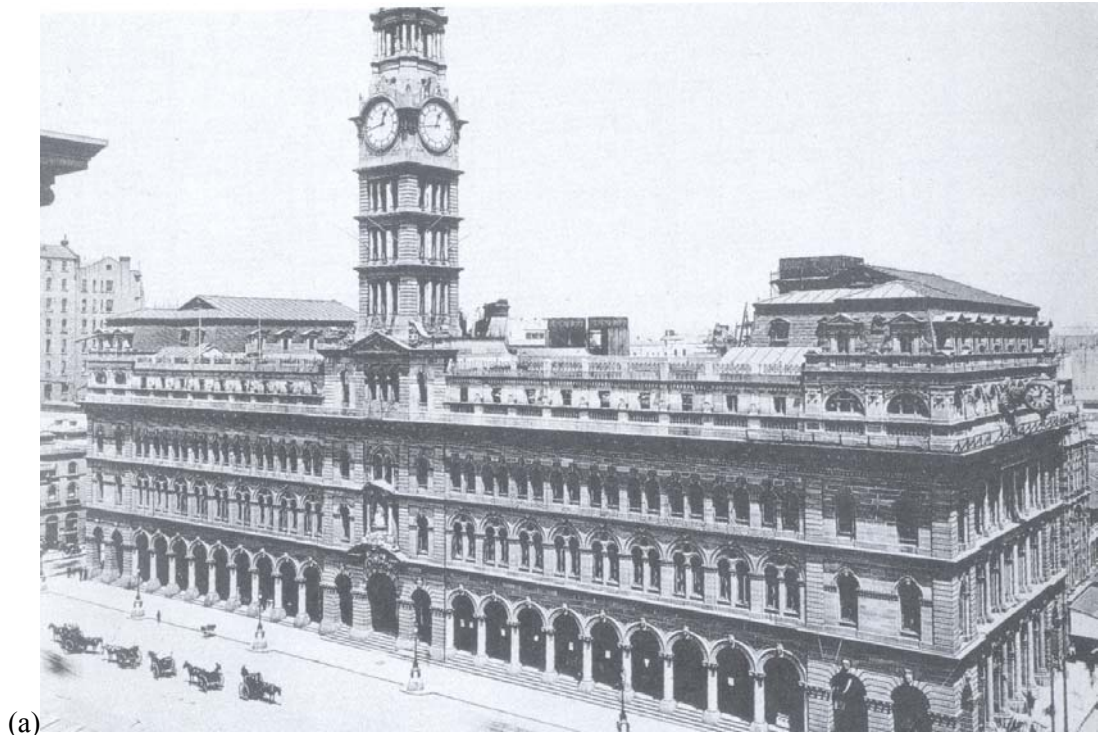
Figura 3.22 - Reforço da torre do “General Post Office”, Sidney, Austrália [Ganz, 1990]:  
(a) aspecto do edifício; (b) aspecto geral da solução de reforço da torre.

- b) O segundo exemplo, ver Figura 3.21, refere-se à reabilitação do edifício central dos correios de Sydney, na Austrália, um edifício construído em alvenaria, com mais de um século. Como parte desta intervenção a “GPO Tower” foi reforçada com quatro cabos de pré-esforço verticais, de 19 cordões de 0.5” cada e com barras horizontais, de 35 mm diâmetro, ao nível dos pisos. Os cabos verticais foram introduzidos, um em cada canto da torre, em furos, de 100 mm de diâmetro perfurados a partir do topo. Chapas metálicas especiais foram utilizadas para a ancoragem e dispersão das forças dos cabos. As ancoragens dos cabos não injectados permitem a sua monitorização e ajustamento das forças, se necessário, em função dos movimentos da estrutura [Ganz, 1990].

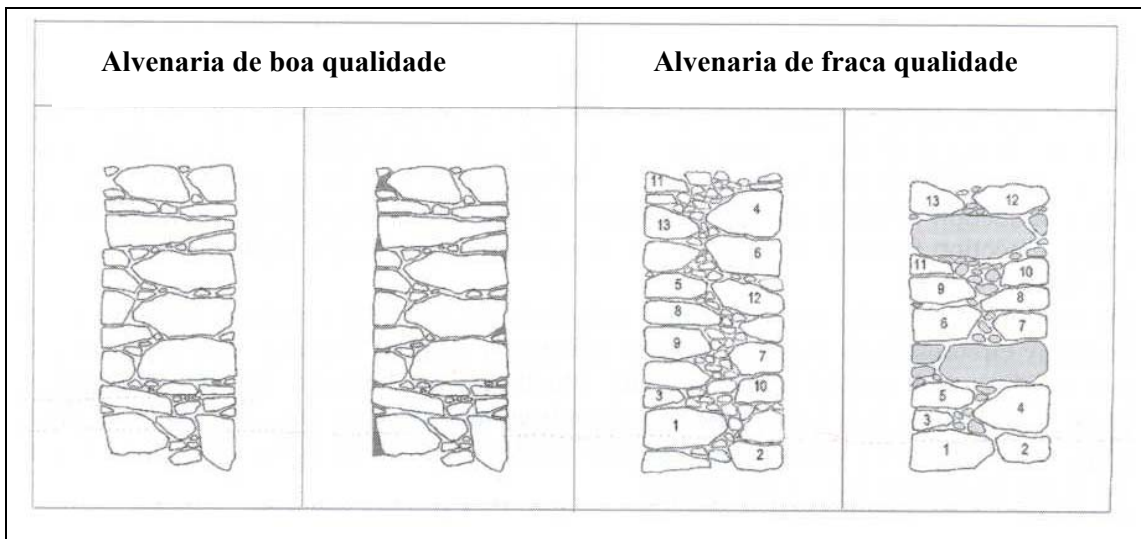
Figura 3.24 - Intervenções diferenciadas em alvenarias de pedra ordinária, na vila de Anavatos (Chios-Grécia), em função da sua qualidade construtiva [Carocci, 2001]: Alvenaria de boa qualidade - colocação de pequenas pedras e refechamento das juntas em ambas as faces; Alvenaria de fraca qualidade – reconstrução da parede.

Se a alvenaria das paredes apresenta má qualidade construtiva, com fraco imbrincamento entre as unidades de alvenaria e/ou entre os paramentos, pode também justificar-se o seu desmonte e reconstrução com melhor qualidade (Figura 3.24).

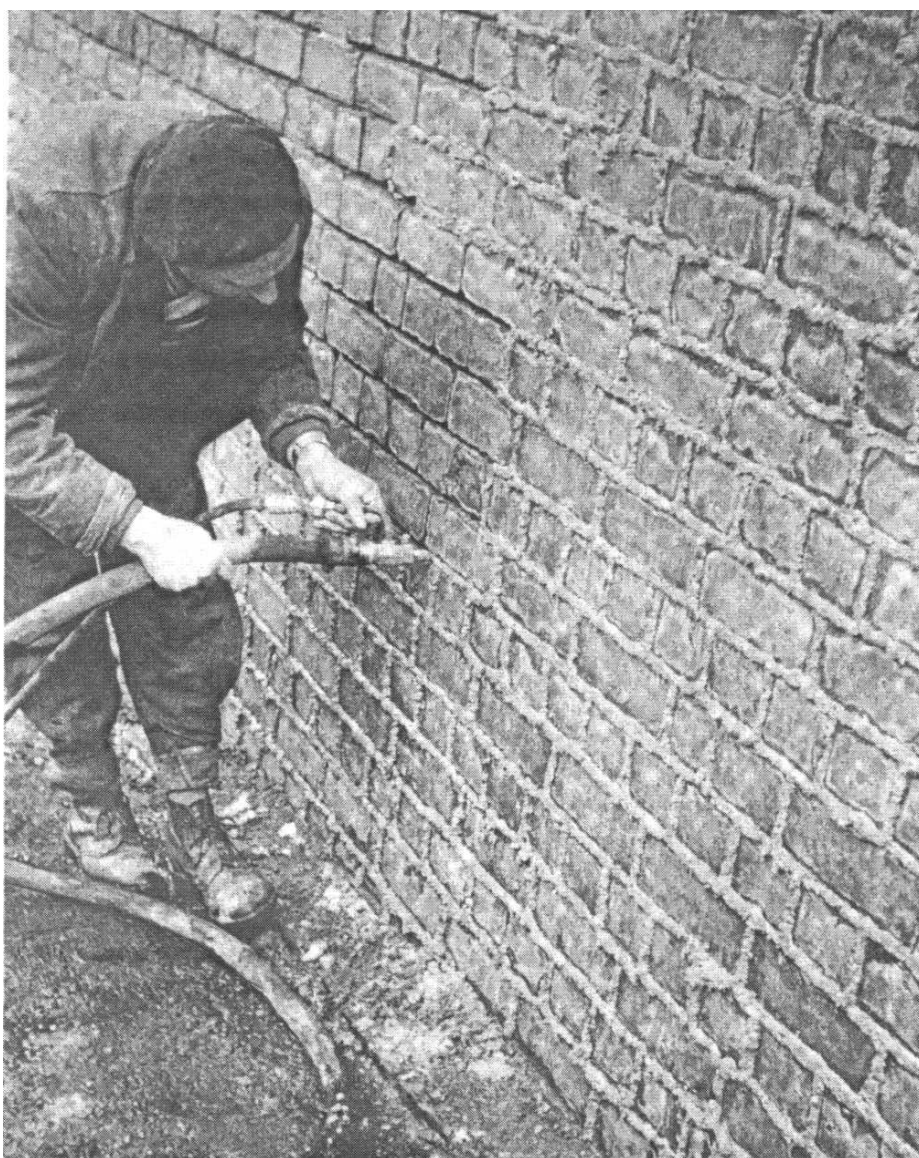
Figura 3.25 - Operação de substituição da argamassa das juntas - refechamento das juntas - numa parede de alvenaria de blocos cerâmicos.

O objectivo desta técnica é restaurar as condições de integridade das fachadas, no que diz respeito à presença de argamassas degradadas nas juntas e assim melhorar as características mecânicas e de protecção da parede (Figura 3.25). Efectivamente a água representa um factor chave na deterioração da alvenaria a prazo.

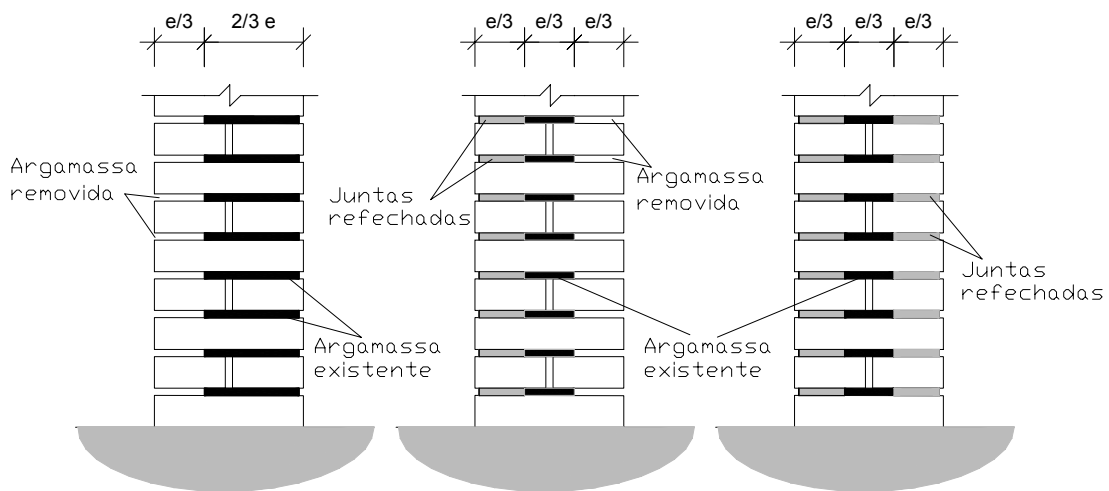
Figura 3.26 - Profundidade das ranhuras abertas nas juntas quando se actua de um ou de ambos os lados da parede [Tomazevic, 1999].

- remoção parcial da argamassa das juntas: extracção e limpeza da argamassa existente nas juntas, numa profundidade de 5 a 7 cm. Se a intervenção é programada para ambos os lados da parede, a profundidade máxima da extracção deve ser de cerca de  $1/3$  da espessura total. Nestes casos, para não prejudicar a estabilidade do muro, as juntas com argamassa removida devem ser preenchidas antes de se dar início à remoção na face oposta (Figura 3.26).

É uma intervenção de natureza superficial. Com efeito, a profundidade das ranhuras abertas nas juntas é limitada pela necessidade de manter a estabilidade das paredes durante a execução dos trabalhos (Figura 3.26).

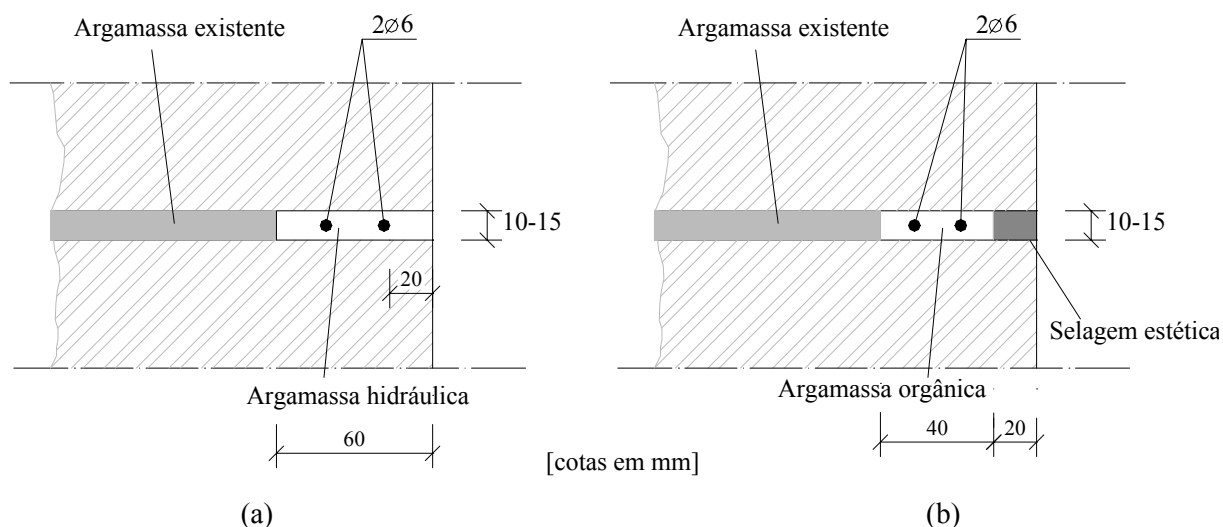
Figura 3.28 – Pormenores do refechamento de juntas com armadura e diferentes materiais de enchimento [Binda et al., 1999]: (a) argamassa de cal hidráulica; (b) uma camada de argamassa sintética com selagem exterior.

- material para reforço: barras de aço (de preferência inoxidável, por exigências de durabilidade) ou materiais compósitos de matriz polimérica (FRP - Fiber Reinforced Polymer), em laminados ou barras. As superfícies destes materiais devem ser rugosas (ou nervuradas), para melhorar o atrito e a aderência com a argamassa envolvente. Com o mesmo propósito, no caso das barras de aço, as superfícies devem ser limpas a jacto de areia. Devido à pequena espessura das ranhuras (usualmente entre 10 a 15 mm) apenas podem utilizar-se reforços de reduzidas dimensões (4 a 6 mm).
- material para enchimento das juntas removidas: argamassa de cal hidráulica, argamassa hidráulica aditivada ou, eventualmente, resinas orgânicas para efectuar a selagem ou o acabamento estético (Figura 3.28).

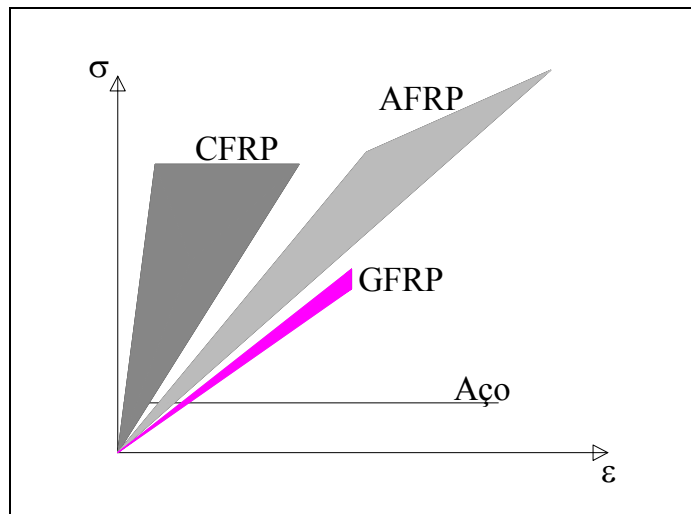
Figura 3.31 - Relações tensão-deformação de diferentes compósitos FRP comparadas com o aço convencional.

As relações tensão-deformação dos compósitos mais usuais representam-se qualitativamente, em comparação com o comportamento homólogo do aço convencional na Figura 3.31.

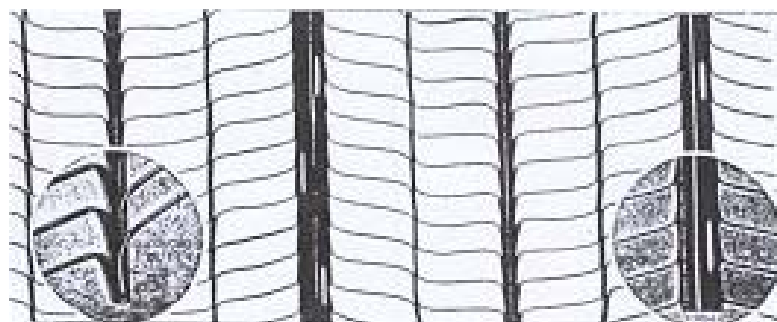
Figura 3.35 - Aspecto da textura da malha de metal distendido.

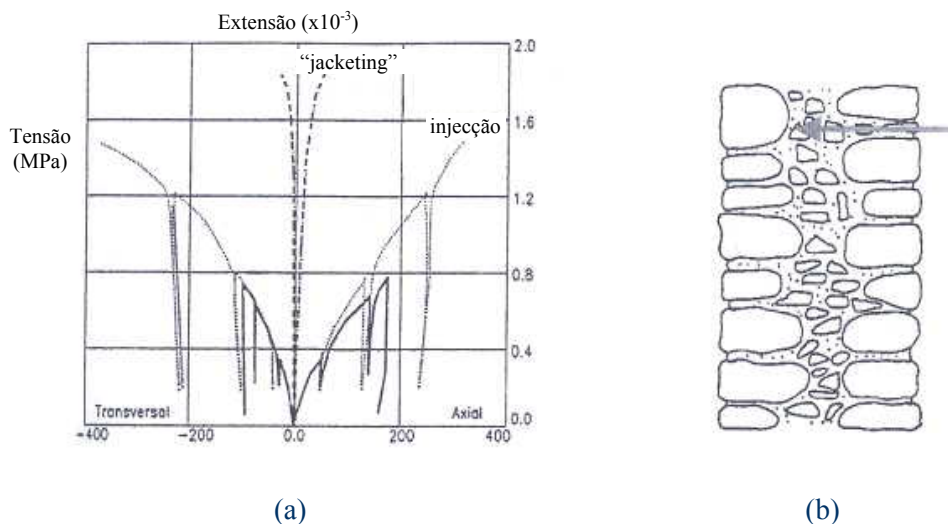
Figura 3.39 - “Jacketing”: (a) análise comparativa do comportamento com solução de injecção [Valluzzi, 2000]; (b) dificuldades de aplicação das pregagens transversais de ligação em alvenarias de pedra.

existência de juntas que atravessem toda a secção (Figura 3.39b). Desta forma, devido à dificuldade em perfurar as pedras, as ligações não são executadas como previsto, mas de forma alternada, o que se traduz numa perda de eficiência. Nestes casos particulares, a combinação com outras técnicas (injecção, refechamento de juntas, ou mesmo sua combinação) deve ser considerada.

Do ponto de vista mecânico, o encamisamento com betão armado, além da melhorar a ligação entre as paredes, conduz a um aumento da rigidez, axial e transversal da parede original, e da sua resistência à compressão. O gráfico da Figura 3.39 mostra, claramente, a melhoria destas propriedades mecânicas quando em comparação com as da parede original ou com as da parede reparada por injecção.

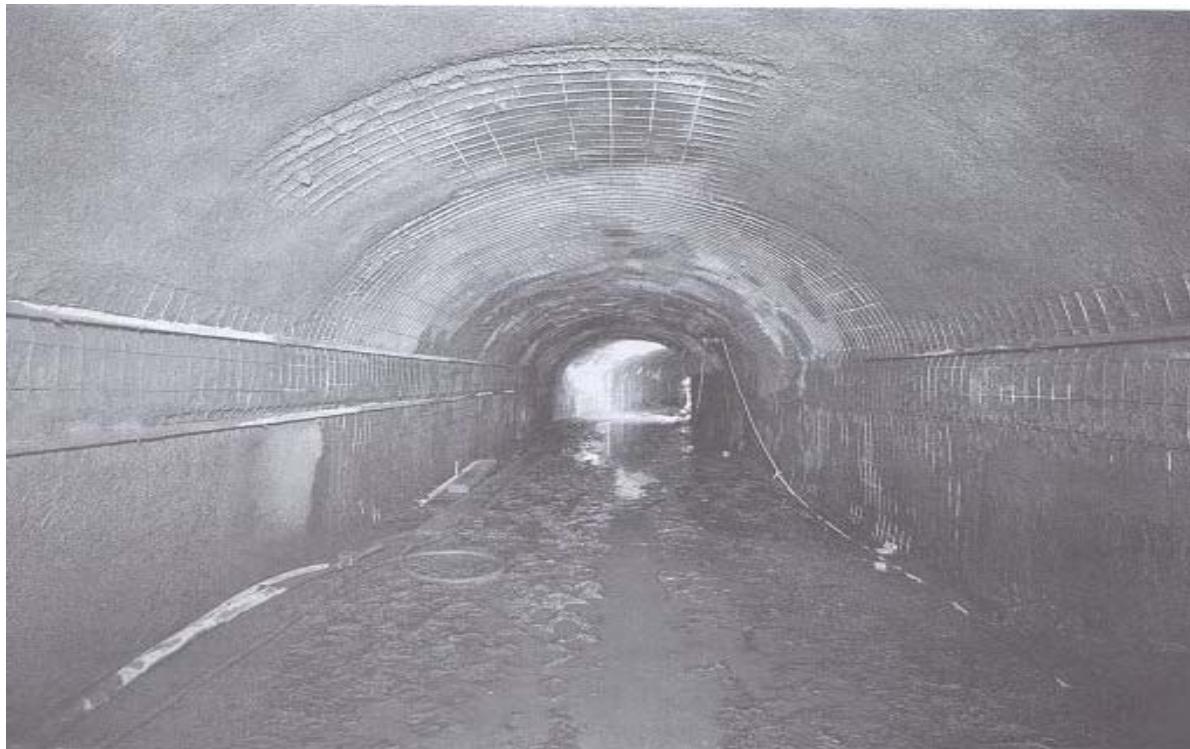
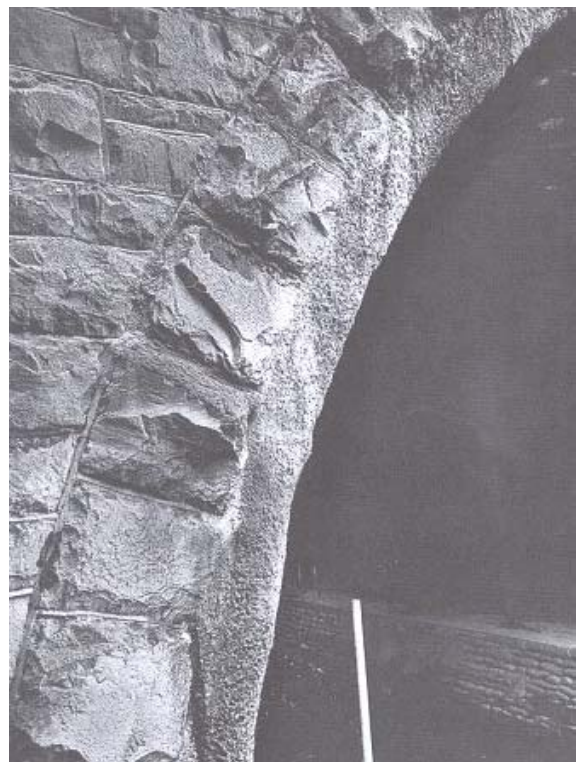
Figura 3.41 - Aplicação de encamisamento com betão armado num túnel [adaptado de Hill, 1995]: (a) aspecto da execução com projecção da argamassa; (b) disposição e fixação das armaduras de reforço; (c) aspecto final da intervenção.

Seguidamente apresentam-se também alguns aspectos da aplicação de encamisamento em betão armado no reforço interior de um túnel em alvenaria de pedra (Figura 3.41).

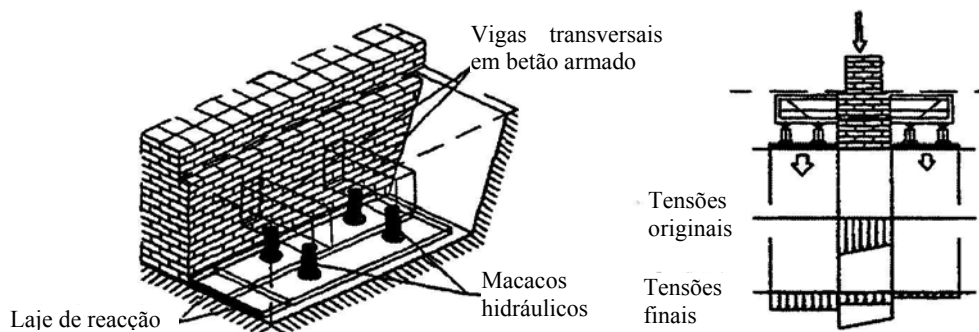
Figura 3.46 - Transferência parcial das cargas da fundação existente para lajes de reacção adjacentes através de macacos hidráulicos apoiados em vigas transversais de betão armado.

A utilização de vigas transversais (“vigas ponte”) requiere um cuidado especial na sua conexão à parede (Figura 3.45b e Figura 3.46). No vão das vigas transversais podem aparecer tensões de tracção elevadas na sua face inferior, cuja compensação pode fazer-se com a utilização barras de pré-esforço.

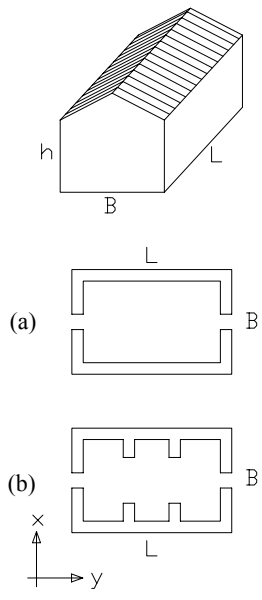
<b>Caso 1:</b> $h_1 = 8$ m $S_1 = 200$ m <sup>2</sup>	0.40	0.20	2.5	0.73	0.98
	<b>Caso 2:</b> $h_2 = 16$ m $S_1 = 200$ m <sup>2</sup>	0.40	0.20	1.25	0.73	0.86
	<b>Caso 3:</b> $h_1 = 8$ m $S_2 = 800$ m <sup>2</sup>	0.40	0.05	2.5	0.73	0.98
	<b>Caso 4:</b> $h_2 = 16$ m $S_1 = 800$ m <sup>2</sup>	0.40	0.05	1.25	0.73	0.86

Figura 4.10 - Comparação entre os indicadores dos métodos simplificados, para a direcção transversal (x), em edifícios com diferentes características geométricas.

Nesta aplicação, consideram-se os edifícios localizados na zona sísmica A, com paredes estruturais em alvenaria de idênticas características. Para simplificação do estudo analisa-se apenas a direcção transversal (x) assumindo que a área das paredes em planta ( $A_p$ ) e a relação ( $A_{pi}/A_p$ ) se mantêm constantes, independentemente da área e da configuração de implantação (S) dos edifícios. Admite-se então:  $A_p = 100 \text{ m}^2$  e  $(A_{pi}/A_p) = 0.4$ . Os resultados desta aplicação resumem-se na Figura 4.10.

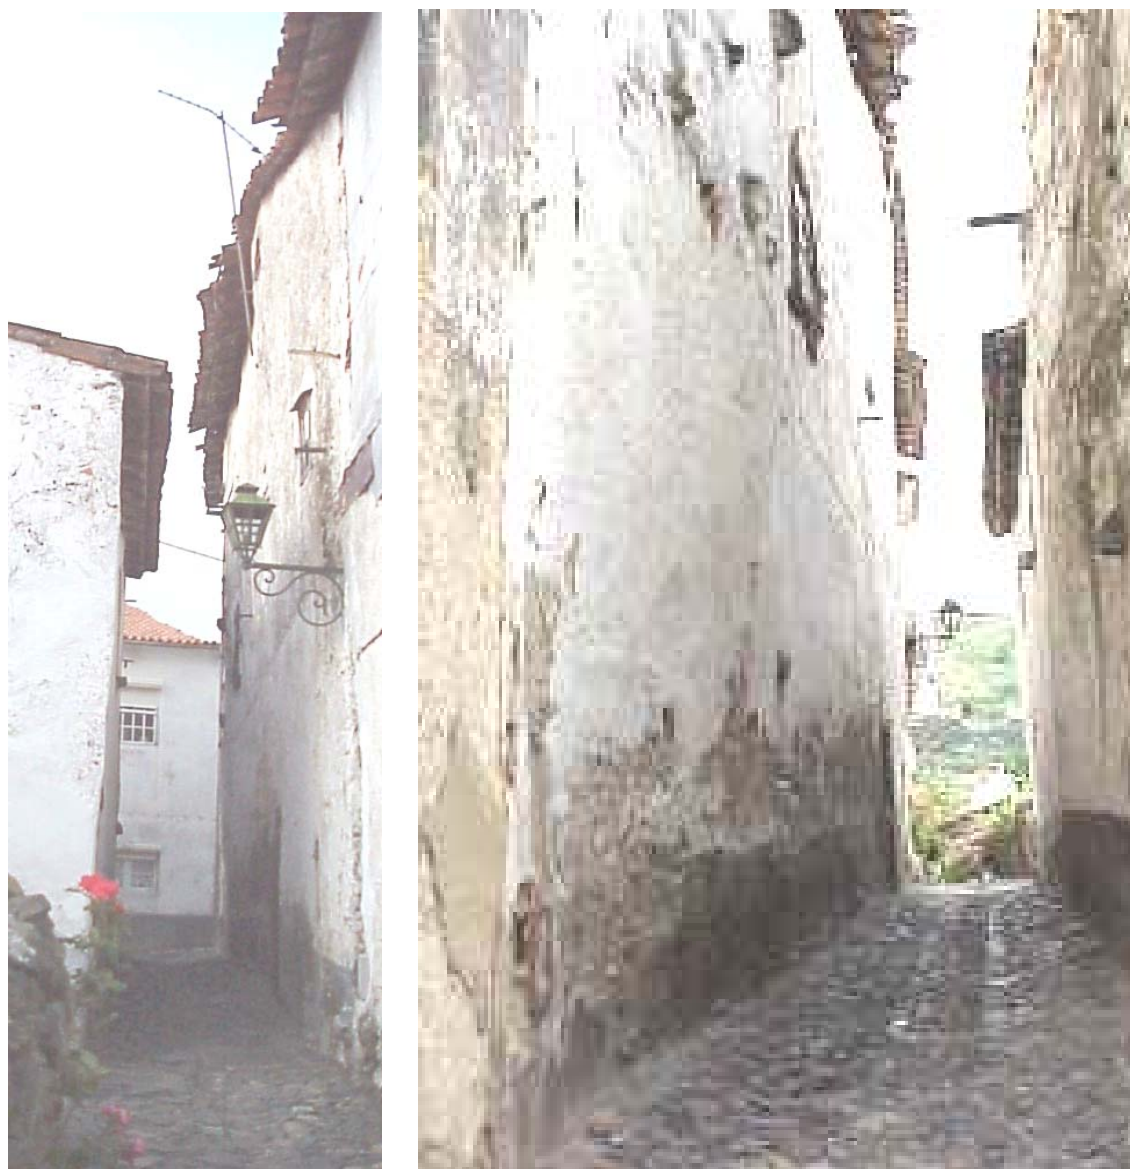
Figura 5.3 - Aspecto da parede de empena - alçado lateral - na rua Duque D. Teodósio I.

É precisamente na afluência da rua “Duque D. Teodósio I” com a rua “D. Fernando, O Bravo” que, em gaveto, se localiza com o número 26 o caso de estudo do presente trabalho. A construção é delimitada a nascente e a sul pela habitação contígua, por paredes geminadas, com a qual partilha a testa do quarteirão, na rua “D. Fernando, O Bravo” (Figura 5.2), e a poente pela estreita rua “Duque D. Teodósio I” (Figura 5.3).

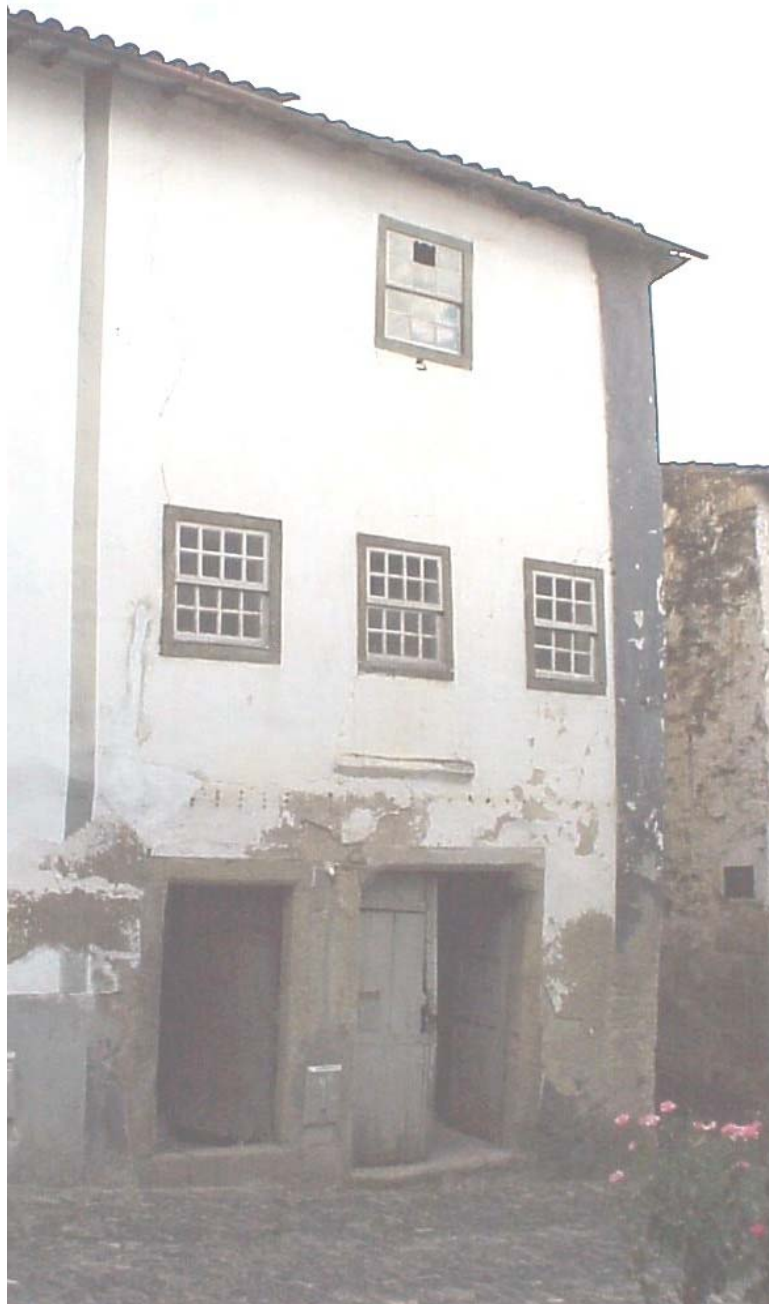
Figura 5.4 - Aspecto da fachada - alçado principal - do edifício.

A habitação está devoluta e é, neste momento, propriedade da Câmara Municipal de Bragança. Vem designada nos anexos ao plano de pormenor daquela zona histórica, referentes à caracterização das edificações, por “edifício E35” (Figura 5.1). A habitação está caracterizada como arquitectura privada, com interesse, existindo grande interesse na sua recuperação de acordo com o grau de intervenção aí prescrito: “Conservação genérica do exterior do imóvel com possibilidade de remodelação controlada, preservando obrigatoriamente as fachadas de qualidade” (Figura 5.1a Figura 5.4).

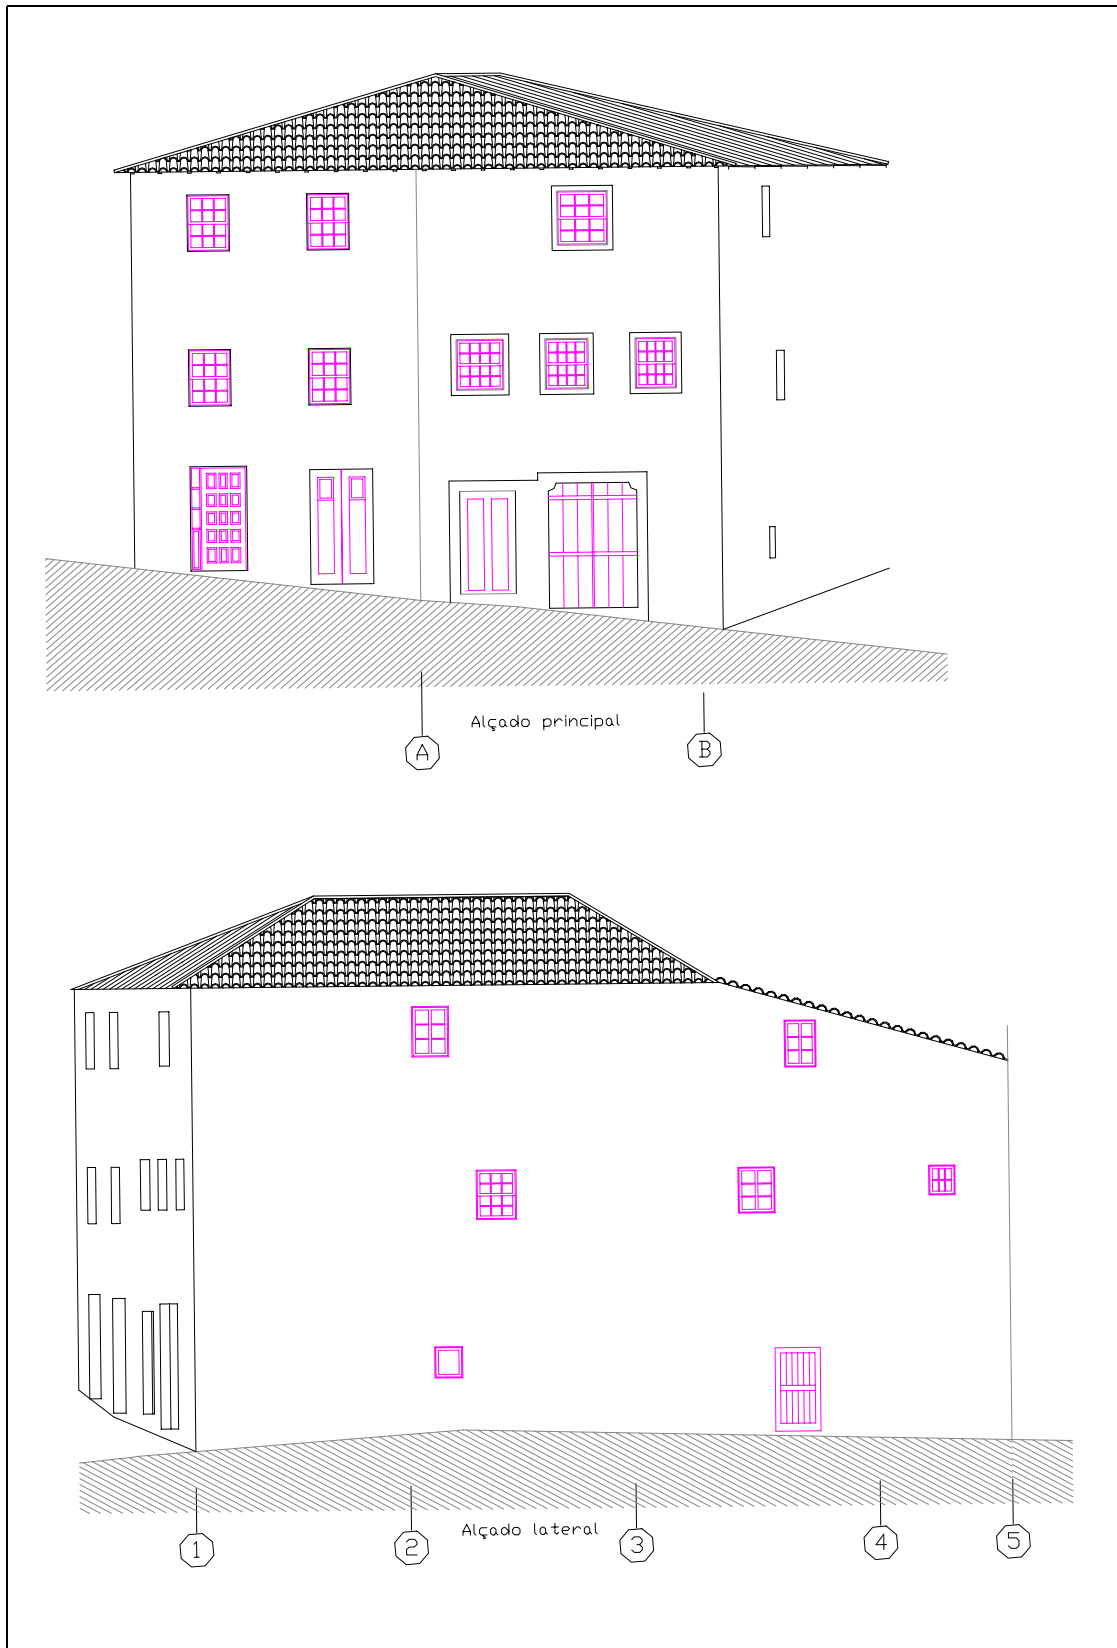
Figura 5.5 - Alçados: fachada e empena.

A habitação tem uma configuração em planta rectangular e é constituída por três pisos, o rés-do-chão e dois pisos elevados, conforme ilustram as Figura 5.5 e Figura 5.6.

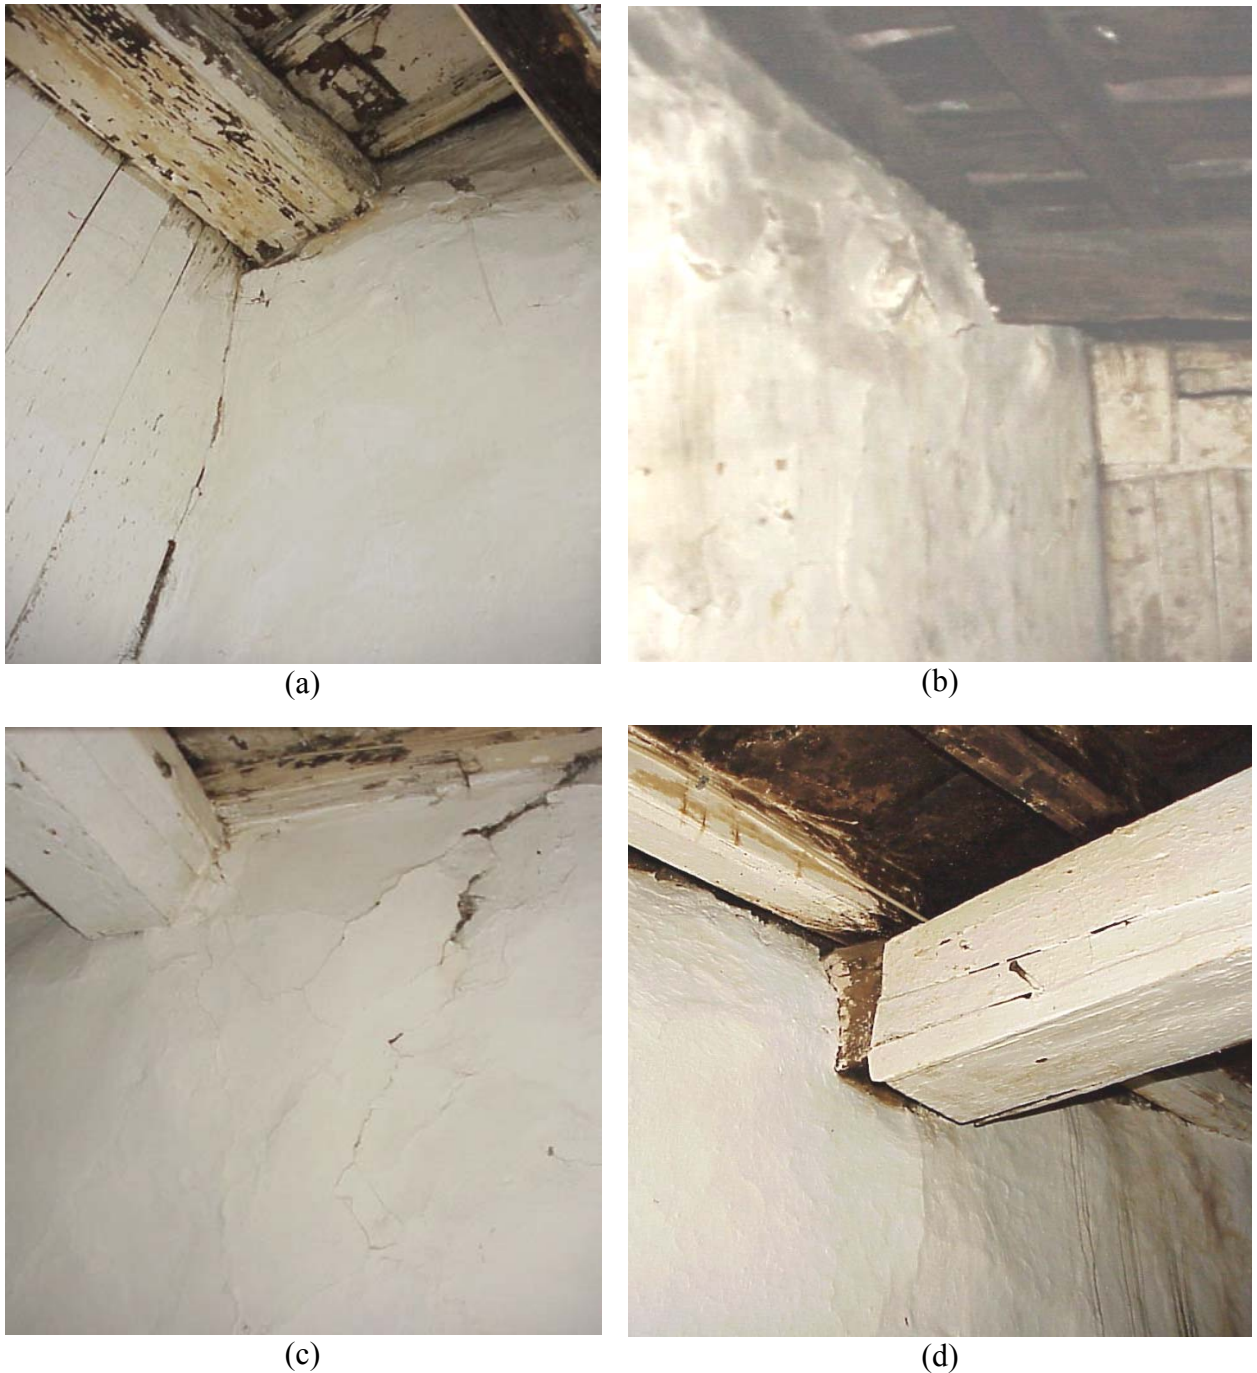
Figura 5.11 - Aspecto da parede de empena interior junto ao apoio das vigas do pavimento/cobertura: (a) fotografia 1; (b) fotografia 2; (c) fotografia 3; (d) fotografia 4.

Aliás, a generalidade das deformações mais salientes coincidem com o posicionamento das vigas do pavimento ou da cobertura, que, conforme documentam as fotografias parecem registar um movimento horizontal, para o exterior, “arrastando” consigo a parede de empena interior (Figura 5.11). De uma forma geral, o pano interior da parede lateral apresenta idênticos deslocamentos transversais aos medidos no exterior.

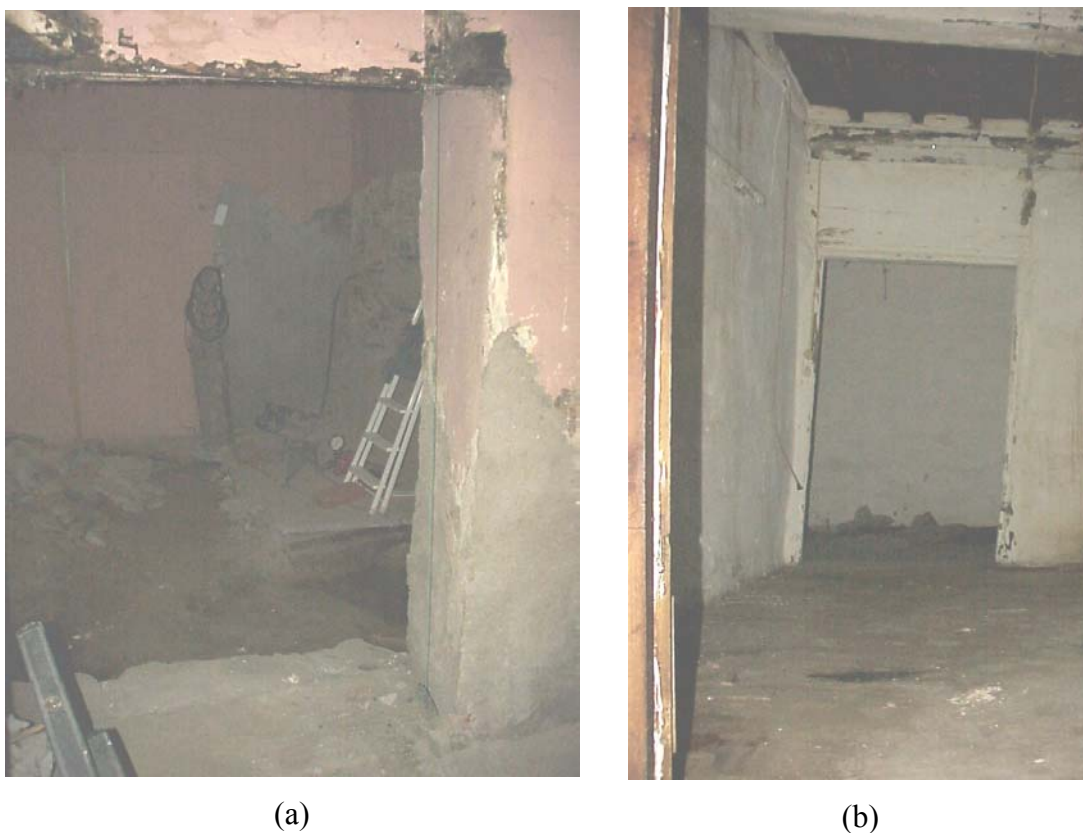
Figura 5.12 - Aspecto do desaprumo dos vãos de portas: (a) parede transversal no rés-do-chão (eixo2) (fotografia 5); (b) parede divisória no 1ºandar (eixo 4) (fotografia 6).

Os desaprumos nos vãos das portas (Figura 5.12) são também indícios de movimento horizontal no sentido do declive natural do terreno.

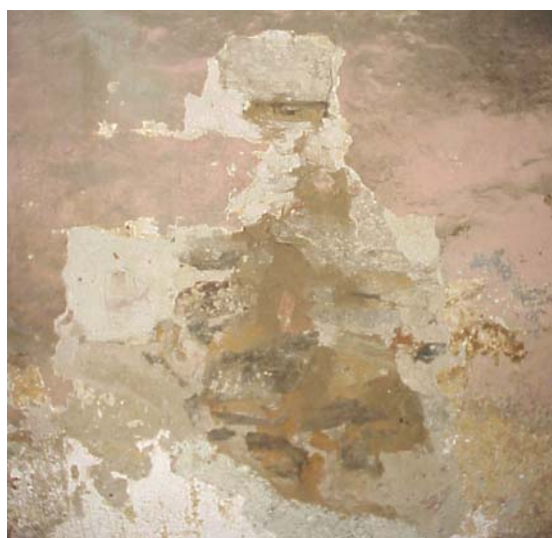
Figura 5.13 - Aspecto do estado de desagregação da parede de empena no rés-do-chão entre os eixos 1 e 2 (fotografia 7).

No rés-do-chão, entre os eixos 1 e 2, a parede de empena apresenta uma “barriga” para o interior combinada com um padrão de fendilhação que lhe confere, um aspecto muito frágil em aparente risco de desagregação (Figura 5.13). Ao nível do

primeiro piso elevado, no paramento exterior, com menor extensão, constata-se idêntica situação.

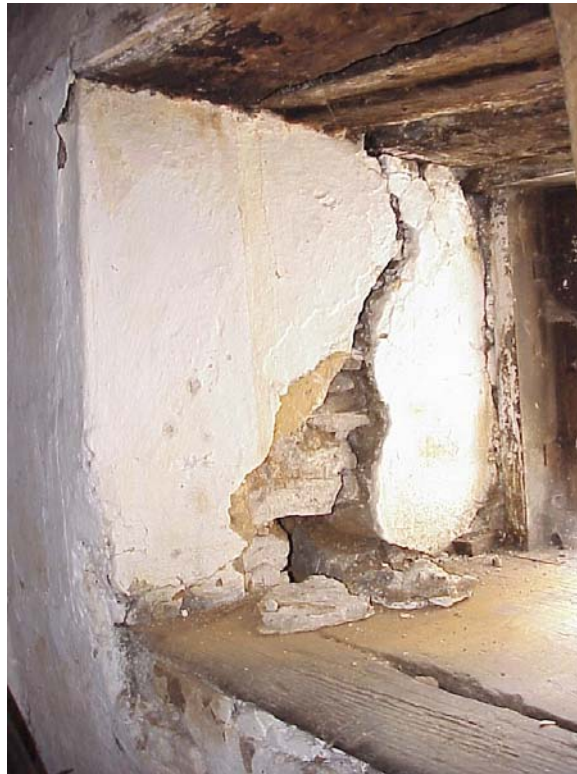
Figura 5.15 - Indícios de separação dos paramentos da parede ou de fraco imbrincamento da alvenaria (Fotografia 8).

Fendas indiciadoras de movimentos de separação ou de fraco imbrincamento da alvenaria são visíveis nas ombreiras e padieira da pequena janela compreendida entre o eixo 3 e 4 (Figura 5.15).

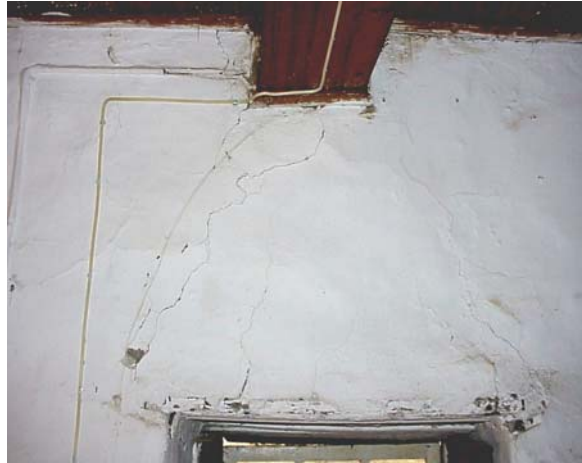
Figura 5.16 - Fendilhação, sobre uma janela, associada à deformação da padieira em madeira (Fotografia 9).

Alguma fendilhação das paredes, especialmente sobre as janelas, parece estar associada à degradação das padieiras em madeira (Figura 5.16).

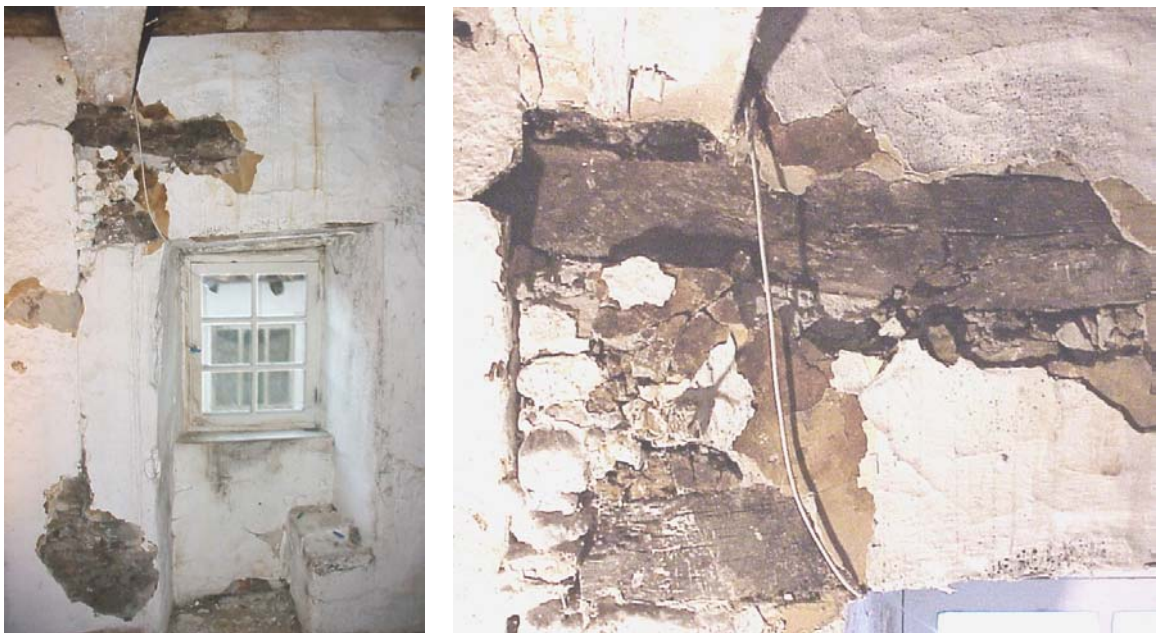
Figura 5.17 - Separação entre a parede e um tamponamento parcial de alvenaria para apoio da padieira em rotura (Fotografia 10).

No paramento interior da parede, entre o 1º e o 2º piso, com a aparência de uma fenda, junto à janela do eixo 3, aparece a evidência de uma separação de alvenarias sem qualquer ligação. Com efeito, à ombreira esquerda original da janela parece ter sido justaposto um tamponamento parcial de alvenaria, que veio reduzir o vão da janela, para dar apoio à padieira de madeira, em estado de rotura por flexão, como ainda hoje se pode observar sob o reboco. O apoio sobrejacente de uma viga do pavimento superior terá tido um forte contributo na origem da rotura e, agora, na separação entre a parede e o tamponamento (Figura 5.17).

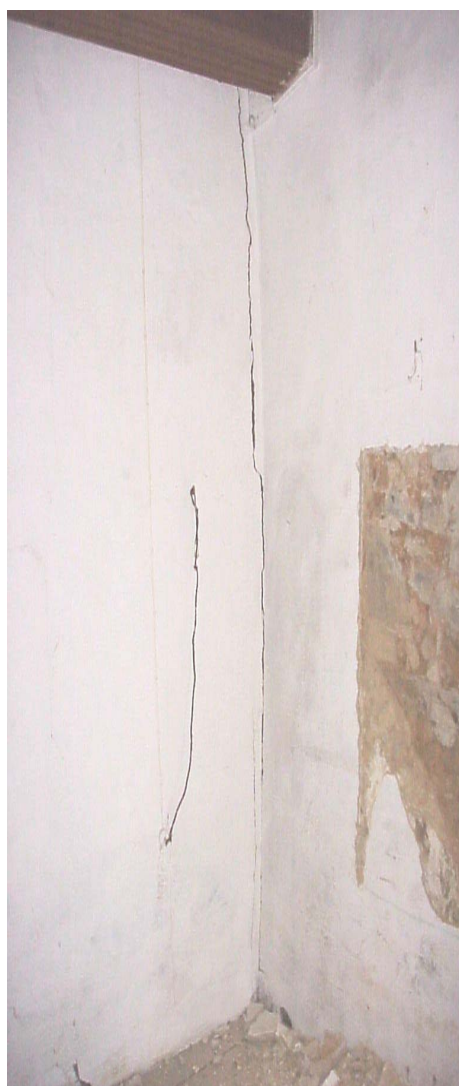
Figura 5.18 - Sinais de movimentos horizontais relativos na estrutura: (a) fenda com abertura de máxima de 15 mm entre a parede de empena exterior e as paredes divisórias transversais no 1º piso (Fotografia 11); (b) separação, com a amplitude de 4 cm, entre as paredes de empena e o pavimento do 2º piso (Fotografia 12).

Salienta-se também a presença de fendilhação de separação entre as paredes de empena e as paredes divisórias transversais ao nível dos pisos superiores (Figura 5.18-a), bem como o afastamento dos pavimentos em relação às paredes de empena. Este facto é particularmente notório no 2º piso com afastamentos, da ordem dos quatro centímetros (Figura 5.18-b).

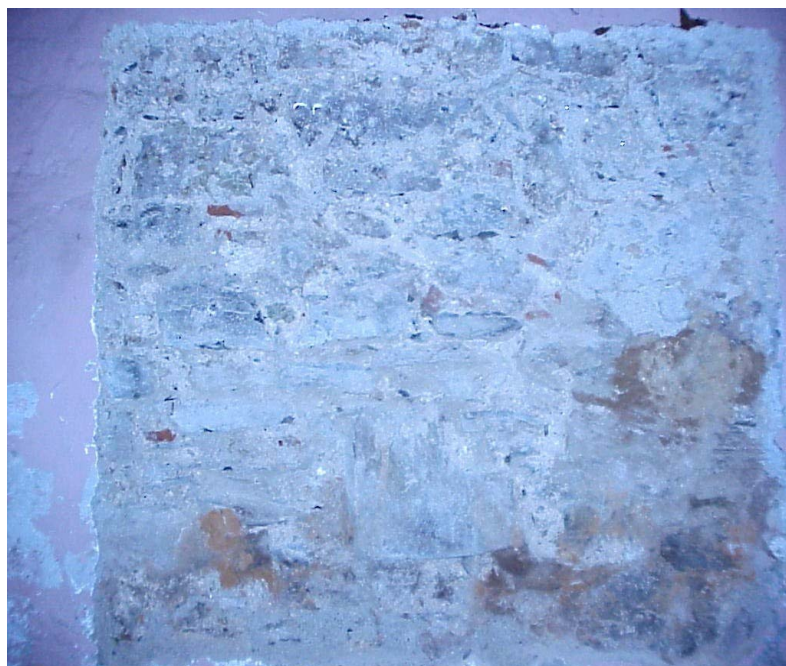
Figura 5.20 - Aspecto da alvenaria na janela 1 (rés-do-chão).

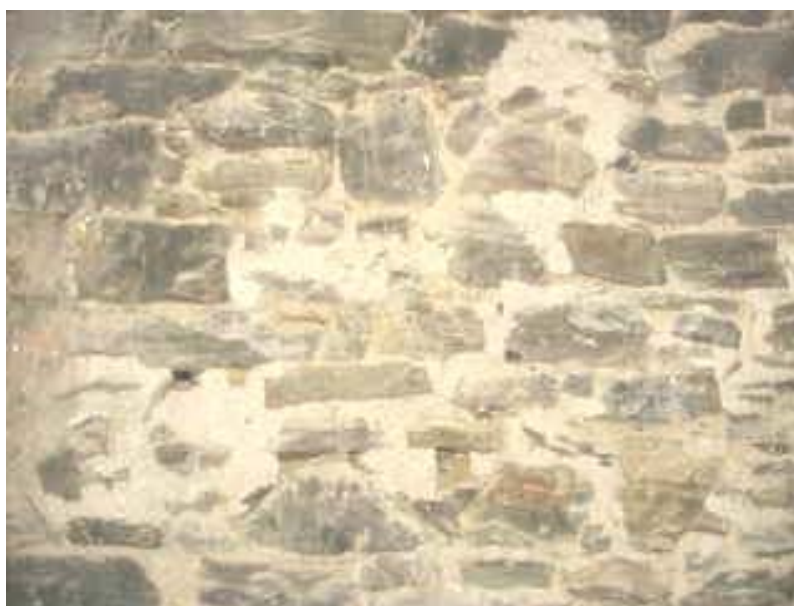
Figura 5.21 - Aspecto da alvenaria na janela 2 (rés-do-chão).

As paredes do rés-do-chão, com exceção da zona entre os eixos 1 e 2, apresentam melhor estado de conservação geral que as dos pisos elevados. Entre os eixos 4 e 5 (janela 2), a alvenaria, mais regular, aparenta melhor qualidade construtiva. É possível, embora não se tenham encontrado vestígios que confirmem esta hipótese, que esta zona tenha sido executada posteriormente numa extensão à habitação original.
