Escola de Engenharia da Universidade do Minho  
**Departamento de Engenharia Civil**

**REABILITAÇÃO ESTRUTURAL  
DE PAREDES ANTIGAS DE ALVENARIA**

**Dissertação para obtenção do grau de mestre em Engenharia Civil**

Setembro de 2002

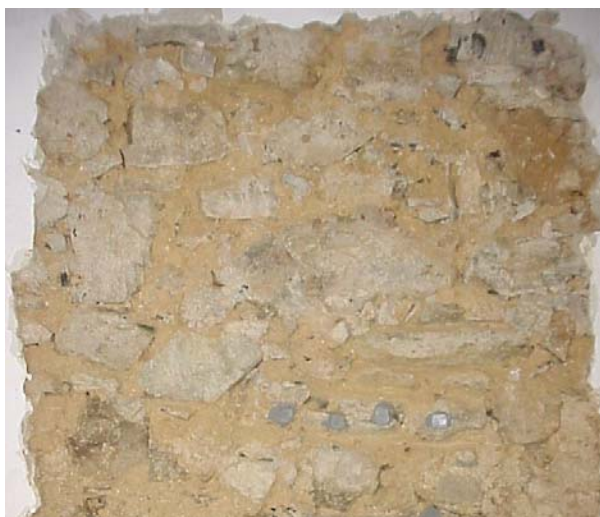
Figura 5.22 - Aspecto da alvenaria na janela 3 (1º andar).

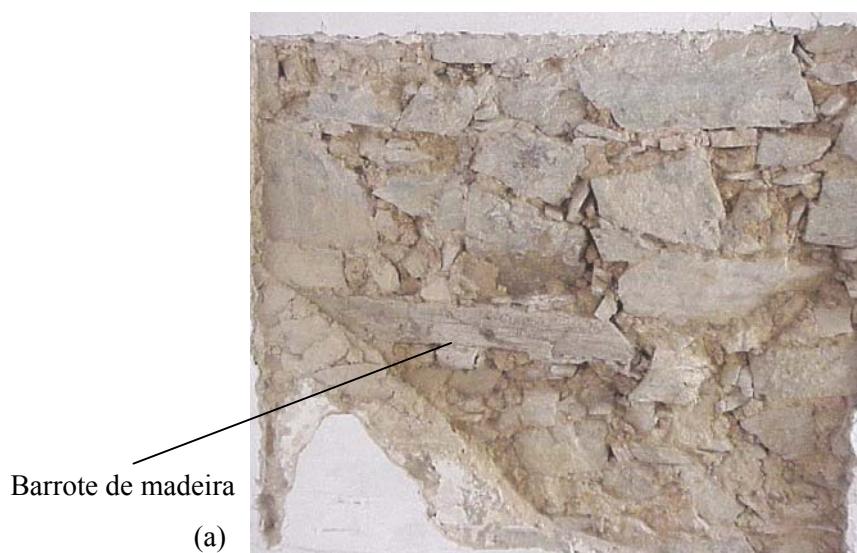
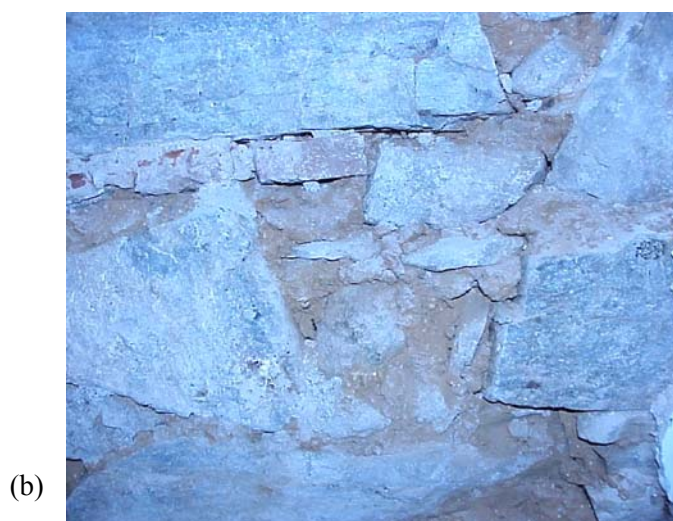
Barrote de madeira

Figura 5.23 - Aspecto da alvenaria na janela 4 (1º andar): (a) aspecto geral; (b) pormenor.

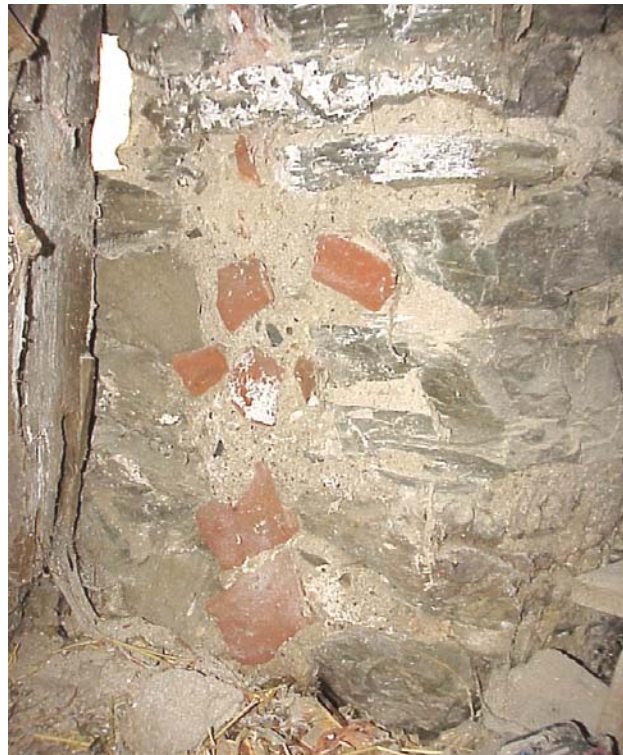
Figura 5.24 - Aspecto da alvenaria na ombreira da porta sem lancis (Fotografia 13).

A dimensão das pedras, face à espessura das paredes, e o aspecto das ombreiras, sem lancis, na porta existente entre o eixo 4 e o eixo 5, faz prever que a alvenaria da parede seja constituída por dois paramentos (Figura 5.24).

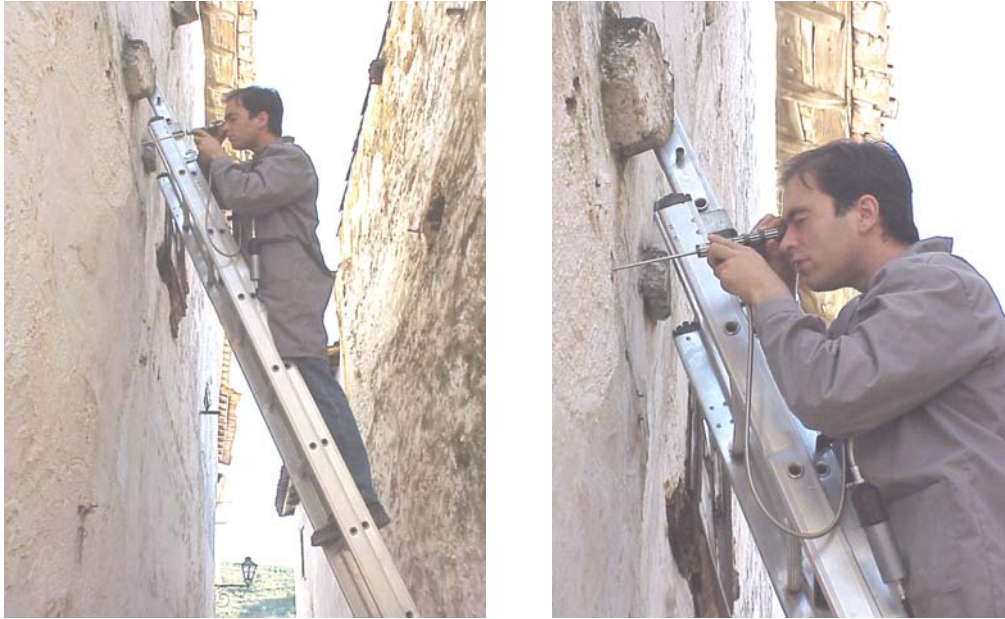
Figura 5.26 - Inspeção com câmara boroscópica pelo exterior.

Foram também efectuadas inspeções, junto dos apoios das vigas na empena exterior. A Figura 5.26 ilustra uma inspeção efectuada pelo exterior, ao nível do piso 1, junto ao eixo 2, na zona de uma deformação muito saliente.

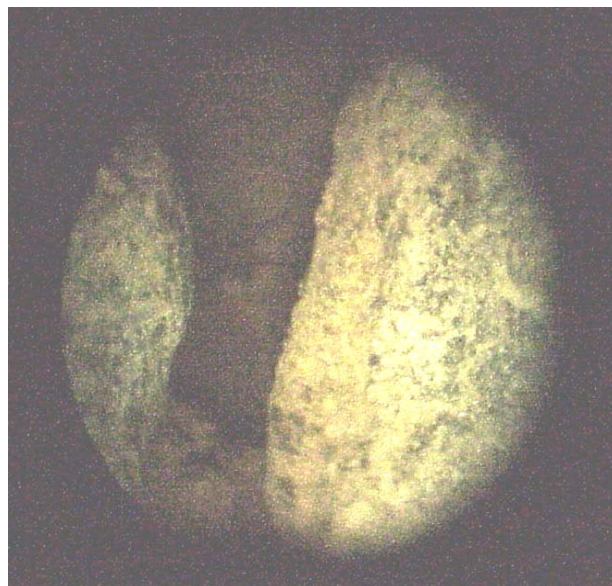
Figura 5.27 - Aspecto típico das observações com câmara boroscópica na janela 1: vazios e elementos desligados.

O resultado das observações não permitiu identificar paramentos distintos na secção, mas confirmou a existência de uma grande percentagem de vazios interiores, alguns de grandes dimensões, e um elevado estado de desagregação material (Figura 5.27). A especial incidência destes fenómenos na zona central das paredes indicia a existência de dois paramentos com fraco imbrincamento entre si.

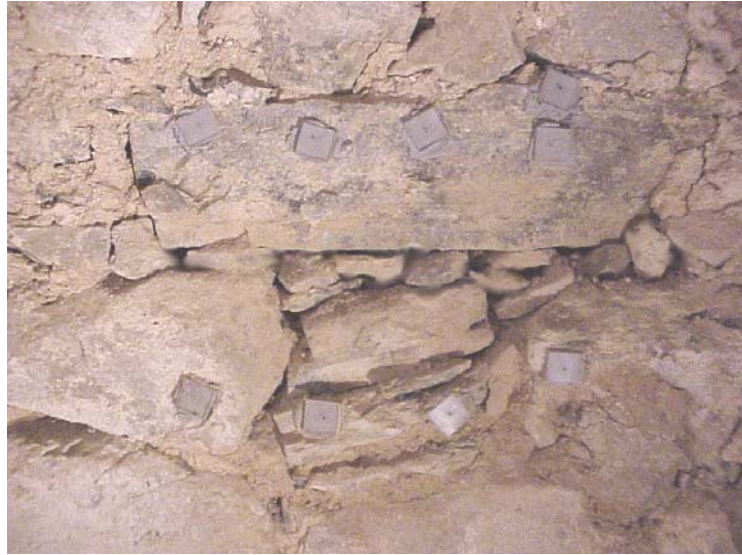
Figura 5.30 - Disposição das miras na janela 3 para o ensaio de macacos planos simples.

A irregular configuração das faces do paramento também afectou a distribuição das miras de referência, coladas sobre a face de pedras, para controlo dos movimentos da parede (Figura 5.30). Para a colagem das miras de referência procedeu-se à prévia

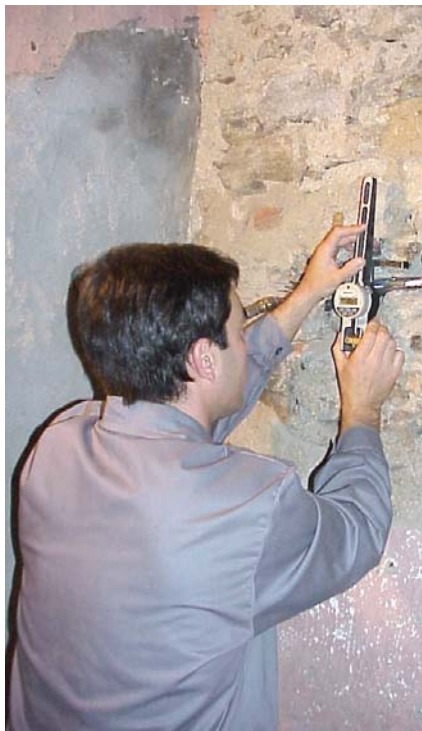
Figura 5.31 - Operação de registo de distâncias entre miras de referência.

limpeza das superfícies com uma trincha e utilizou-se uma cola epoxídica rápida. Após a secagem da cola, procedeu-se ao registo das distâncias entre miras, por fiada, utilizando para o efeito um comparador de fendas com a precisão real de uma milésima de milímetro (Figura 5.31).

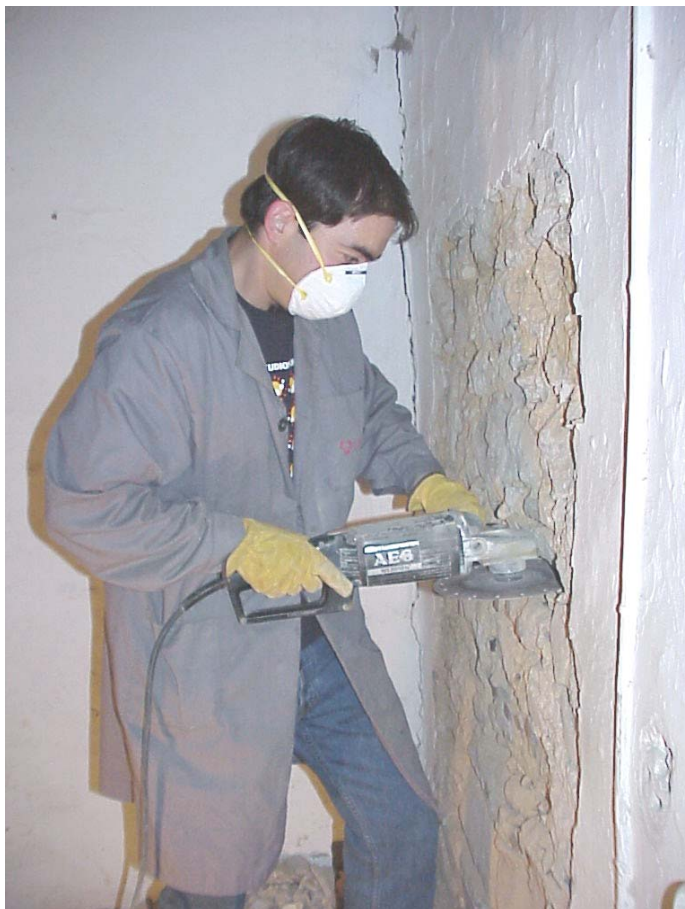
Figura 5.32 - Operação de abertura dos rasgos com auxílio de máquina de corte de disco rotativo.

Os rasgos foram abertos através da remoção de argila e do corte e perfuração de unidades de pedra com recurso a uma máquina de corte de disco rotativo apropriado (Figura 5.32), berbequim eléctrico com broca de 15 mm de diâmetro e, ainda, ao auxílio de um escopro largo (“talhadeira”) e maceta.

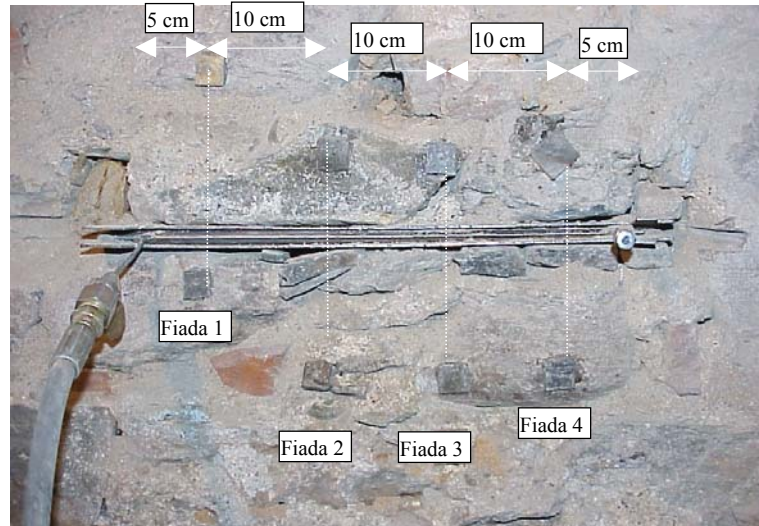
Figura 5.33 - Aspecto da disposição das miras na janela 1 para o ensaio de macacos planos simples.

Após a abertura e limpeza dos rasgos procedeu-se à introdução do macaco plano, rectangular ( $406 \times 102 \text{ mm}^2$  de área e 3.8 mm de espessura) embutido entre duas chapas–almofada metálicas rectangulares com 2 mm de espessura (Figura 5.33). Para melhorar o ajuste do macaco às irregularidades do rasgo utilizaram-se, também, chapas de aço mais pequenas [ASTM].

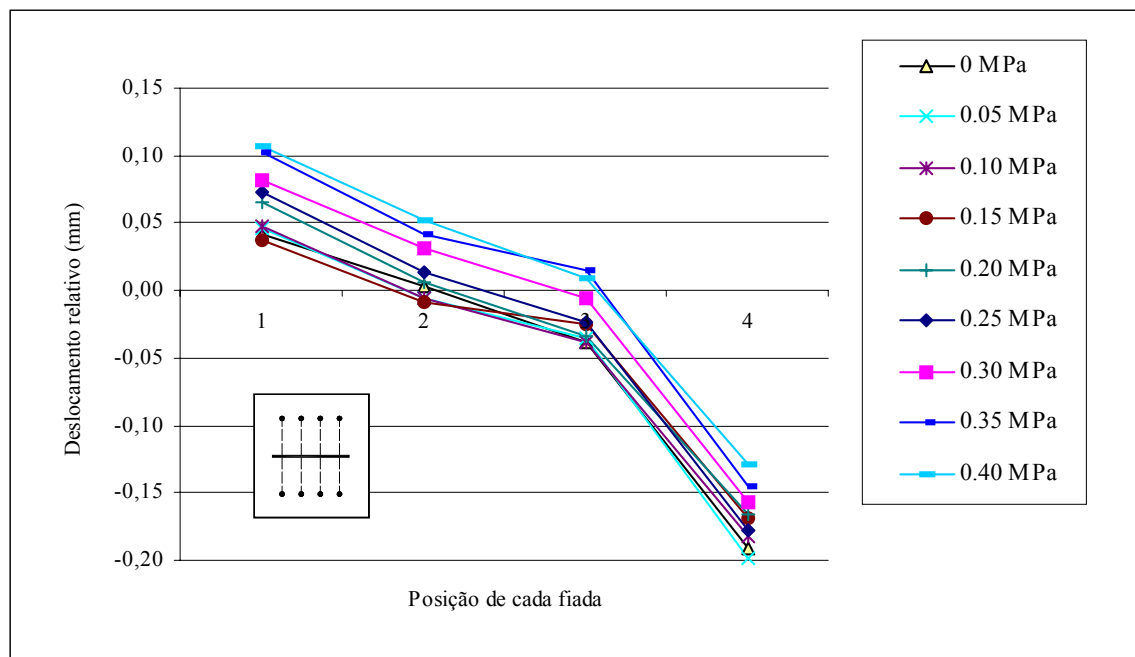
O gráfico da Figura 5.37 representa o andamento dos deslocamentos relativos em função dos valores de pressão no macaco plano.

Figura 5.37 - Relação deslocamentos relativos em cada fiada com a tensão instalada (janela 2).

Por razões opostas, os resultados da fiada 1 e da fiada 4, parecem não ser representativos do comportamento da parede. O cruzamento das curvas (Figura 5.37) é um indício de que terá ocorrido durante o ensaio um movimento relativo entre as unidades de alvenaria, associado a uma rotação local na zona de influência do macaco. Uma assimetria na rigidez relativa da alvenaria da zona da fiada 1 para a fiada 4 está, presumivelmente, na origem do fenómeno.

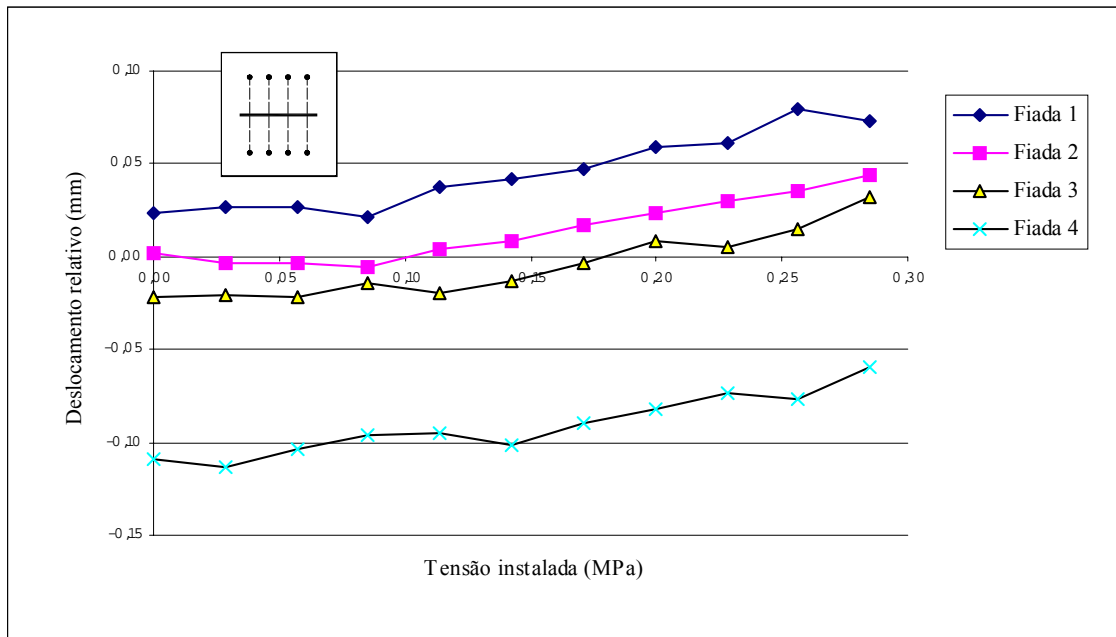
O gráfico da Figura 5.38 representa agora a relação dos deslocamentos relativos entre miras com as tensões instaladas na parede (valores corrigidos).

Figura 5.38 - Andamento dos deslocamentos relativos em função dos valores de tensão instalada (janela 2).

A análise dos resultados permite concluir, como era expectável, que face à heterogeneidade material e morfológica, a distribuição de tensões na secção da parede não é uniforme (Figura 5.38). No entanto, o valor médio da tensão que parece restituir a distância inicial entre miras situa-se entre 0,06 MPa e 0,14 MPa (correspondentes a pressões no macaco de 0,12 MPa e 0,25 MPa), pelo que se considera instalada uma tensão de 0,11 MPa (correspondente à pressão de 0,19 MPa no macaco).

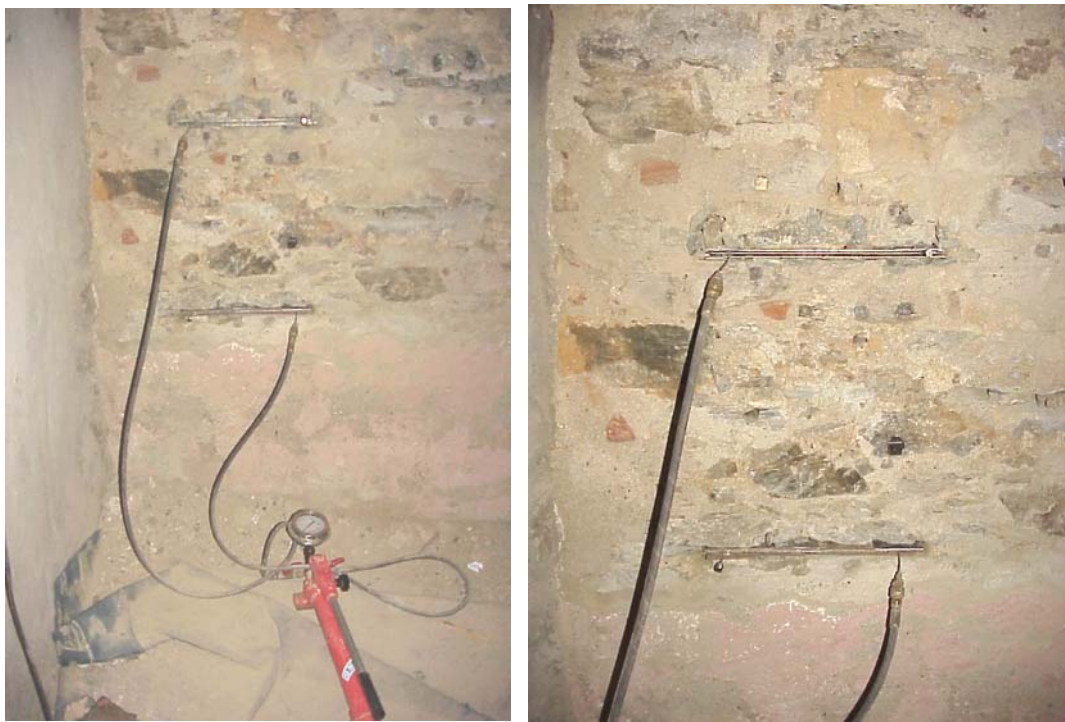
O aspecto geral das condições do ensaio é representado na figura seguinte (Figura 5.41).

Figura 5.41 - Aspecto das condições do ensaio com macacos planos duplos na janela 1.

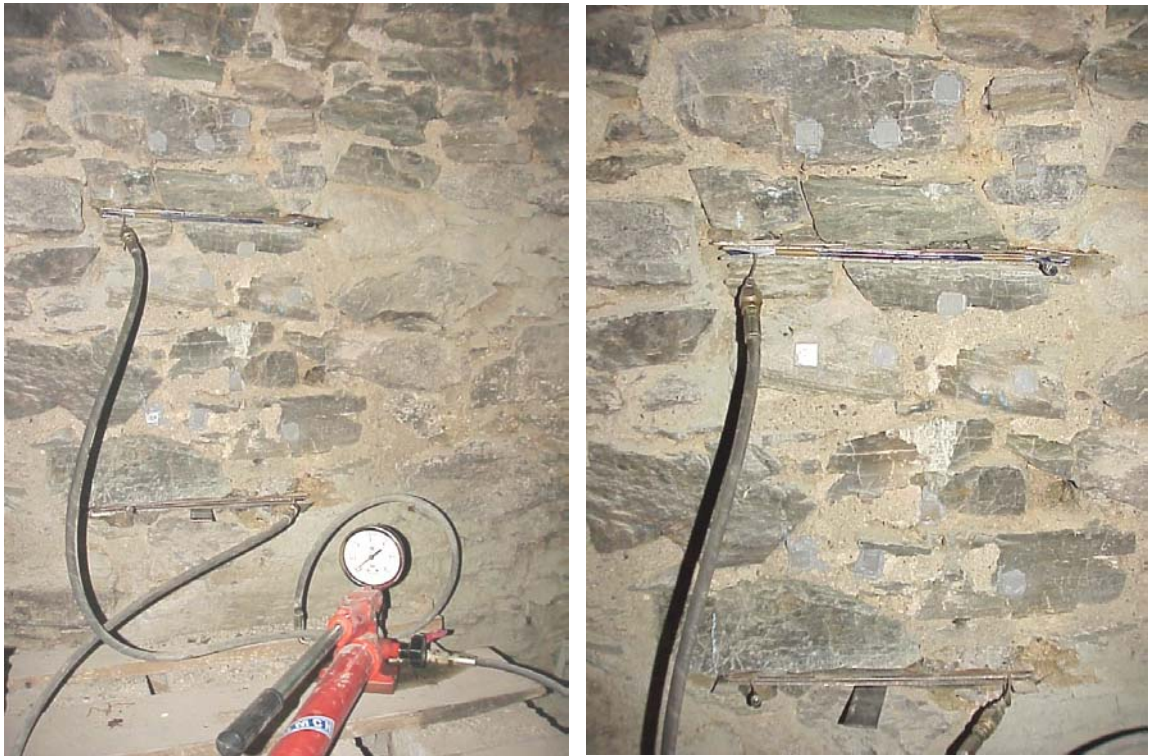
O aspecto geral das condições do ensaio é representado na Figura 5.43.

Figura 5.43 - Aspecto das condições do ensaio com macacos planos duplos na janela 2.

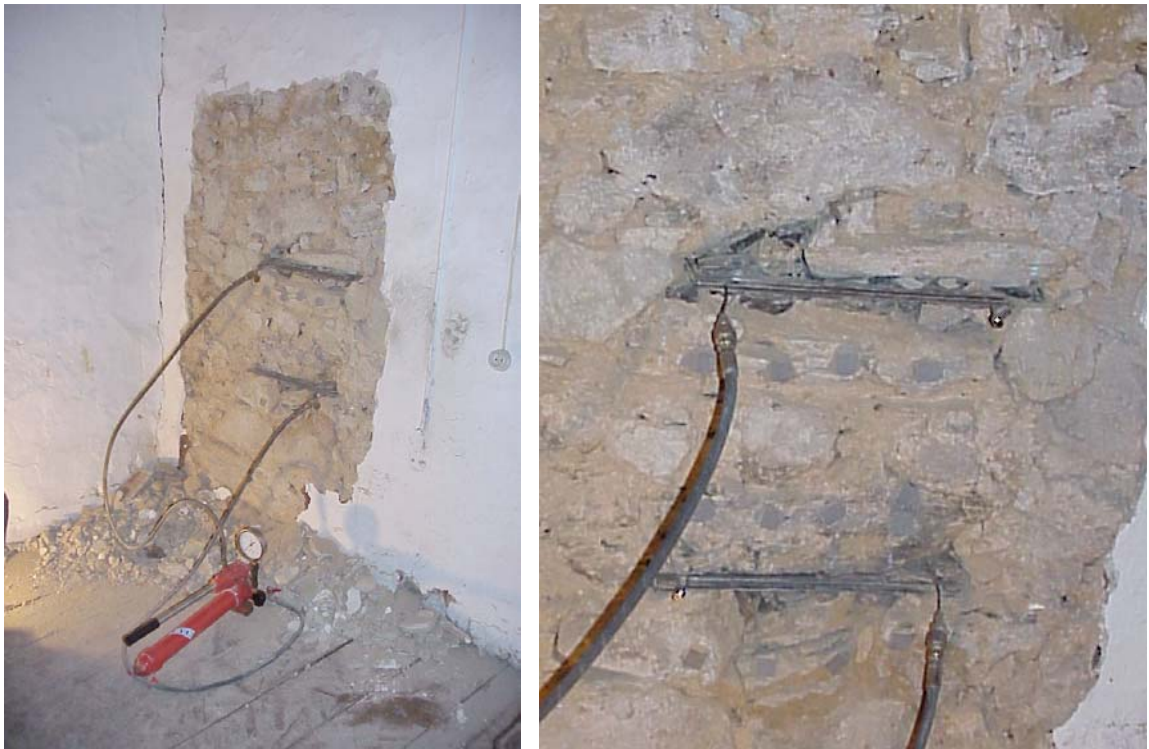
O aspecto geral das condições do ensaio é representado na figura seguinte (Figura 5.45).

Figura 5.45 - Aspecto das condições do ensaio com macacos planos duplos na janela 3.

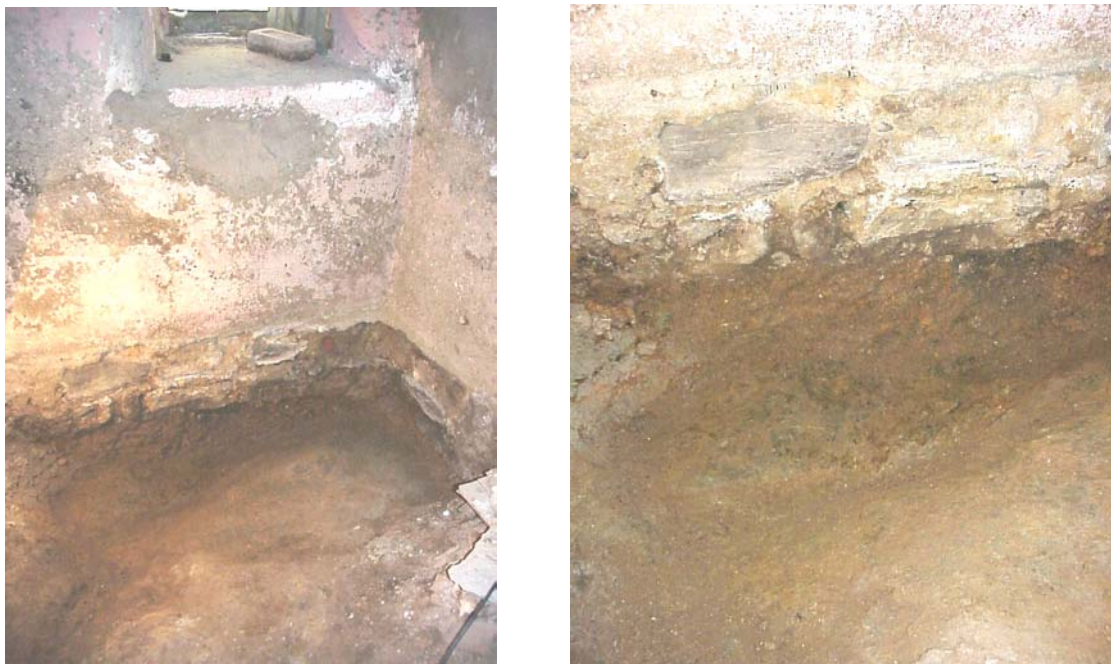
Para caracterizar as fundações foi escavado um poço, adjacente ao paramento interior da parede de empena, junto ao eixo 2. Conforme se esperava as fundações estão realizadas directamente sobre rocha, sem qualquer envasamento ou escavação, a uma profundidade de cerca de 0.40 cm abaixo do pavimento (Figura 5.47). Com efeito, também as sondagens arqueológicas realizadas na área central do rés-do-chão encontraram solo rochoso a escassos centímetros do pavimento.

Figura 5.47 - Aspecto do poço, localizado junto à parede de empena sul, para inspecção das fundações (Fotografias 14).

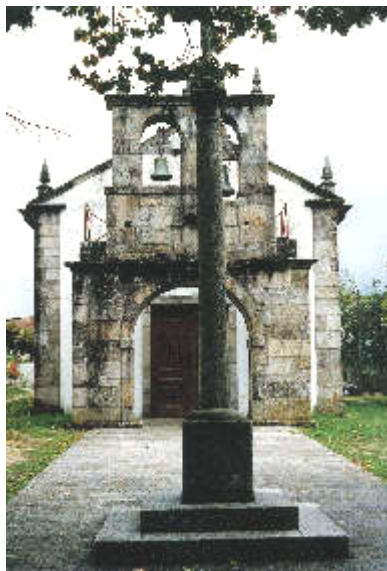
Figura C11 – Peças desenhadas [Fonte: DGEMN]: (a) fotografia; (b) alçado lateral e planta.
