Termografia em Engenharia Biomédica

Ensaios Exploratórios

Relatório Final do Trabalho de Projeto apresentado à
Escola Superior de Tecnologia e Gestão
Instituto Politécnico de Bragança

para obtenção do grau de Mestre em
Tecnologia Biomédica

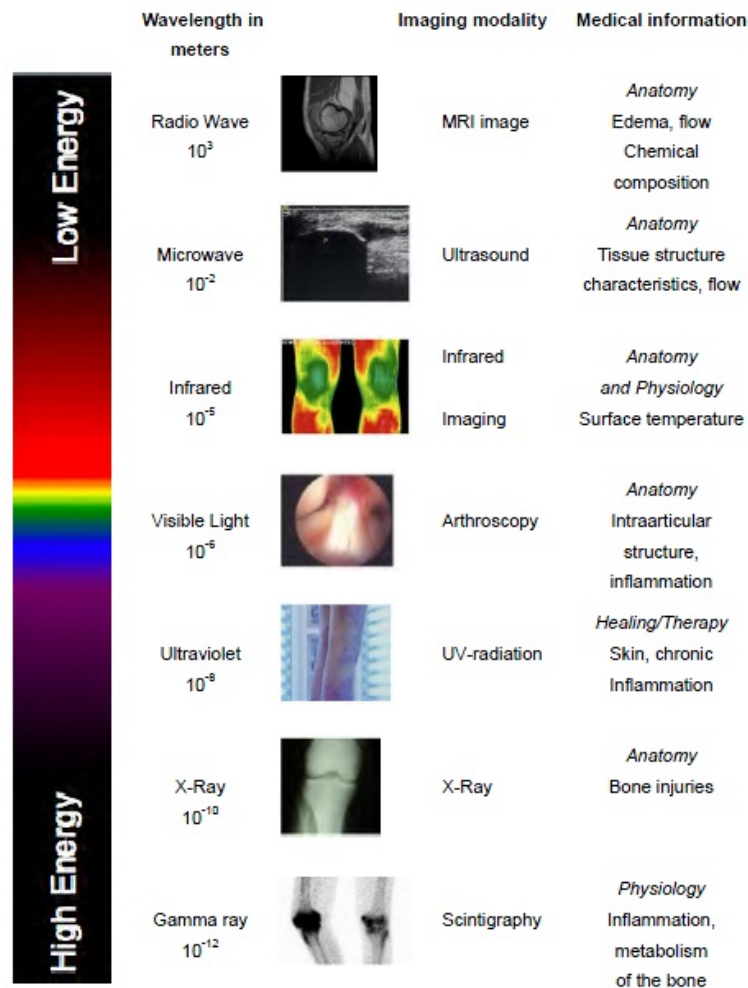
Figura 1.1: Modalidades da Imagem Médica dentro do Espectro Eletromagnético [13].

A figura 1.1 mostra um resumo das modalidades de imagem médica dentro do espectro eletromagnético, onde se verificam diferentes tipos de exame de diagnóstico de baixa e alta energia. A imagem mostra em que comprimento de onde se situa cada tipo de exame, bem como a informação que este fornece.

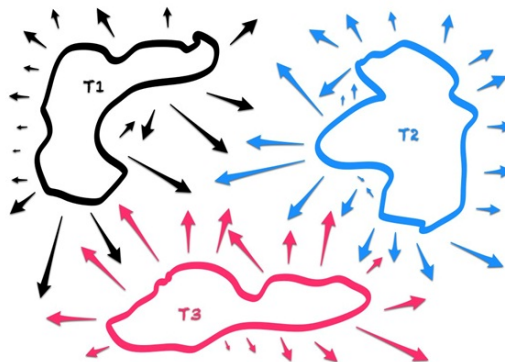
Figura 1.11: Transferência de calor por emissão (ou absorção) de radiação eletromagnética.

O fluxo de calor entre corpos (figura 1.11) é descrito de acordo com a área, fator de forma e emissividade desse corpo, equação 1.5.2.

$$q_{12} = A_1 F_{12} \varepsilon \sigma (T_1^4 - T_2^4) \quad (1.5.2)$$

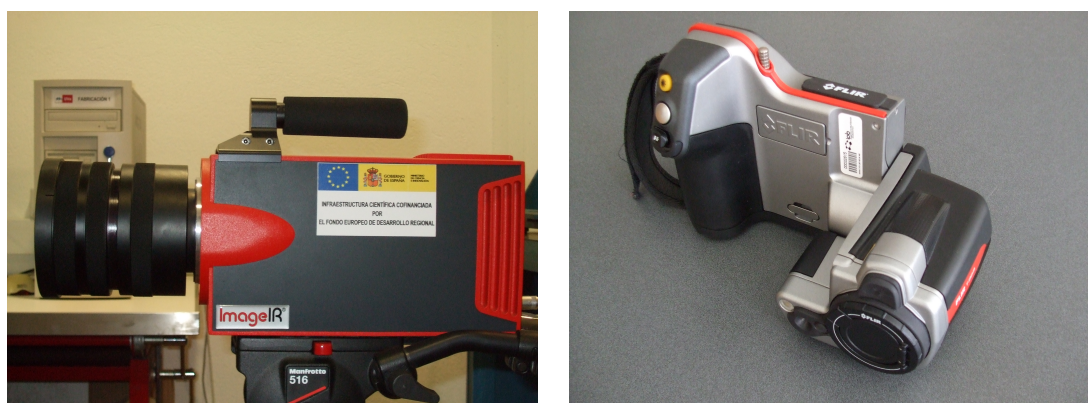
Figura 2.1: Câmara InfraTec modelo ImageIR[®] 3300, à esquerda, FLIR[®] T365, à direita .

Uma das câmaras de termografia infravermelha utilizada foi uma câmara de marca InfraTec modelo ImageIR[®] 3300. Na tabela 2.1 estão representadas as principais características técnicas da câmara utilizada.

Na figura 2.1 apresentam-se as câmaras usadas na elaboração dos ensaios deste trabalho.

Foram usadas duas câmaras termográficas diferentes porque os ensaios exploratórios não foram realizados no mesmo sítio. Os ensaios à ATM foram realizados na *Universidad de Valladolid* (Espanha) com a câmara InfraTec, enquanto que os ensaios às varizes foram feitos no IPB e na ULS de Bragança usando a câmara FLIR[®]. Estabeleceram-se duas distâncias diferentes nos ensaios efetuados. A distância da câmara ao objeto nos ensaios à perna (varizes) foi de 0,50 m, enquanto a distância ao objeto, nos ensaios à ATM, foi de 2,50 m. Esta diferença justifica-se porque a câmara utilizada nos ensaios da ATM tinha maior sensibilidade térmica do que a

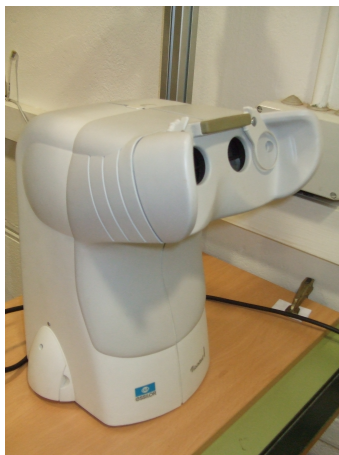
Figura 2.6: Apoio para a face.

Nos ensaios realizados à ATM foi desenvolvido um acessório de apoio para a captação de imagens sempre nas mesmas áreas, pois trata-se de superfícies não planas. Inicialmente foi usado um aparelho ótico apenas para manter a face na mesma posição. Apoia-se a testa do indivíduo numa borracha cinza como se pode ver na figura 2.6, assim, a zona da articulação é bem visível, e consegue-se controlar relativamente bem a posição da cabeça.

A figura 2.6 mostra a ideia do que era suposto obter. Na figura 2.7 vê-se um projeto onde o apoio de cabeça seria regulável, para cima ou para baixo e o apoio do queixo também. Assim, mediria-se a distância da mesa ao apoio de cabeça e ao apoio do queixo e essas medidas seriam iguais na repetição do ensaio.

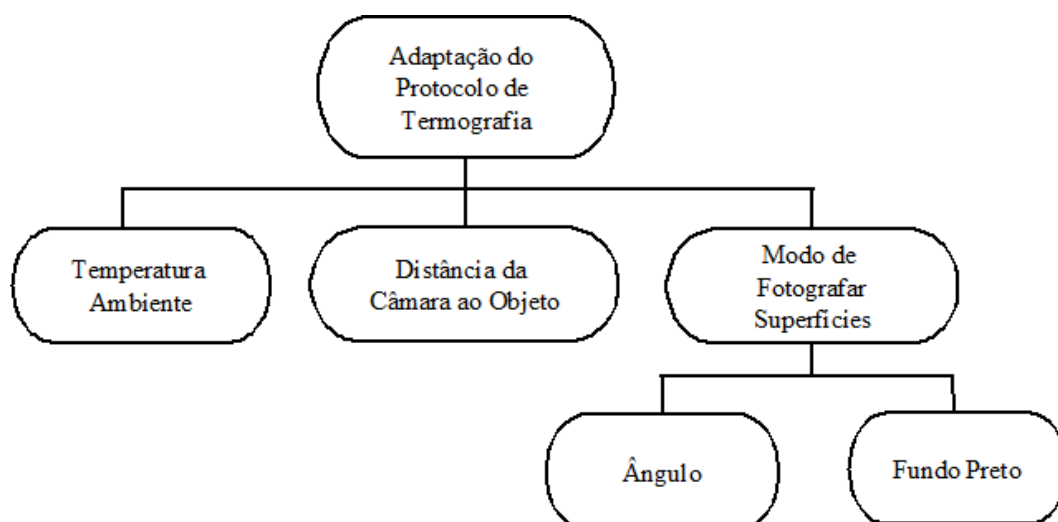
Figura 4.7: Desenvolvimento de um Protocolo de Termografia.

A figura 4.7 esquematiza o processo de aprendizagem para o desenvolvimento e adequação do protocolo de termografia ao tipo de ensaios realizados.

O esquema representado na figura 4.7 mostra os parâmetros considerados na adequação de um protocolo de termografia de acordo com a superfície corporal estudada. Cada um destes parâmetros já foi abordado no Capítulo 2.

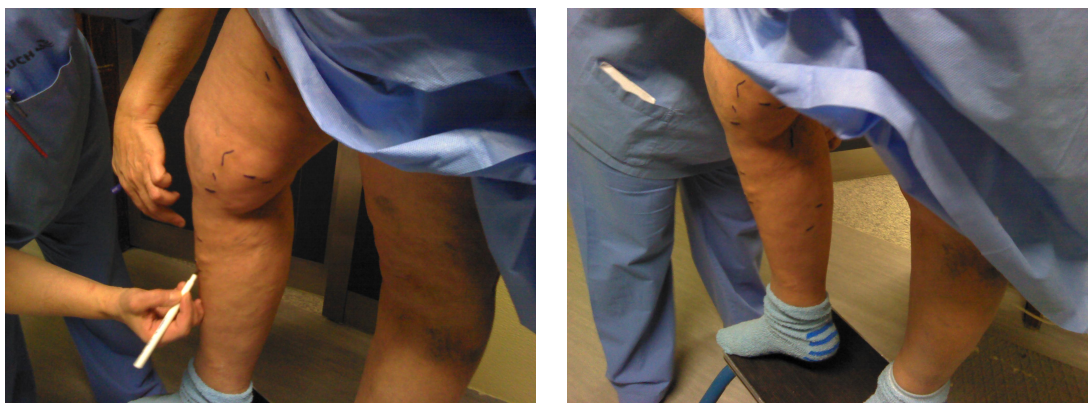
Neste caso, aparentemente, ficaram varizes por marcar (figura 4.10). Isto pode acontecer por dificuldade em avaliar visualmente as estruturas anatómicas envolvidas na patologia. Em pacientes operados às varizes, o sucesso da cirurgia depende de vários fatores como:

Figura 4.10: Marcação das varizes.

A marcação é feita com o paciente em pé, mas pode-se ponderar fazer com o paciente deitado tendo a termografia como apoio ao diagnóstico.

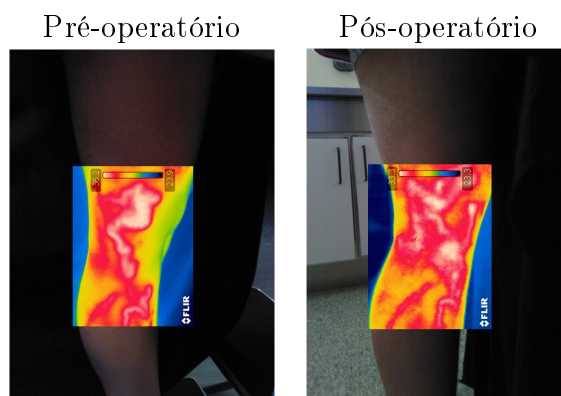
O paciente apenas possuía patologia na face interna da perna esquerda, a figura 4.15 mostra o antes e depois da cirurgia à perna de pé e a figura 4.16 mostra o mesmo mas deitado.

Figura 4.15: Perna esquerda do caso clínico 2 - de pé (antes e depois da cirurgia).

A patologia é evidente e compatível com o Eco-Doppler. O objetivo da cirurgia era fazer uma safenectomia, ou seja resolver o tronco principal, daí haver comunicantes (ou veias colaterais) que agora estão mais evidentes, pois deixou de haver circulação sanguínea na veia principal. É opinião do cirurgião chefe que esta cirurgia foi bem sucedida. Este é um caso de um desportista que pouco tempo depois da cirurgia começou novamente a fazer exercício, ou seja, como o tronco principal da veia foi removido é normal as veias comunicantes apresentarem-se na termografia mais evidenciadas, mas que com o tempo é resolvido.
