ANÁLISE ESTATÍSTICA DA PATOLOGIA EM EDIFÍCIOS RECENTES

Rui Calejo Rodrigues¹, Flora Silva²

Resumo

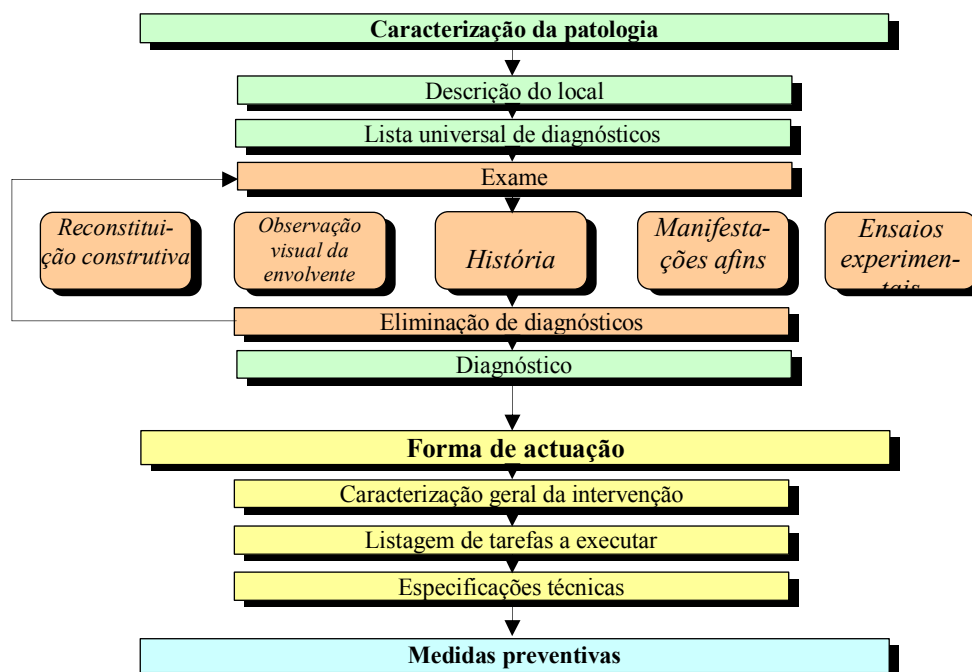
Figura 1 – Fluxograma do Processo de Diagnóstico [1].

A figura 1, que se segue, dá ideia do fluxograma do processo do diagnóstico.

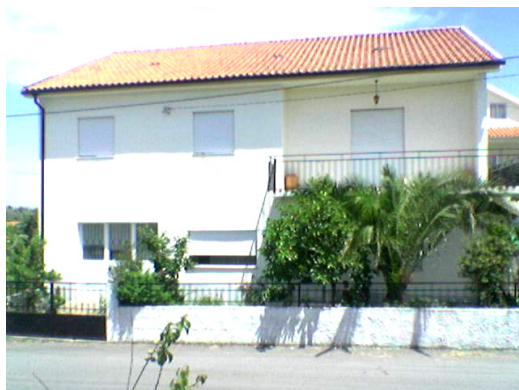
Figura 2 – Edifício tipo do grupo das habitações individuais.

As figuras 2 e 3 que se seguem dão nota de duas situações que identificam os dois grupos referidos.

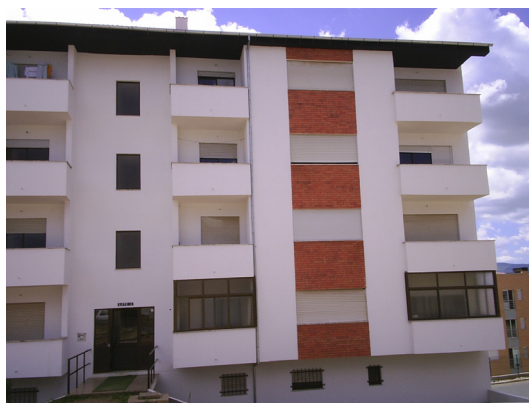
Figura 3 – Edifício tipo do grupo das habitações em propriedade horizontal.

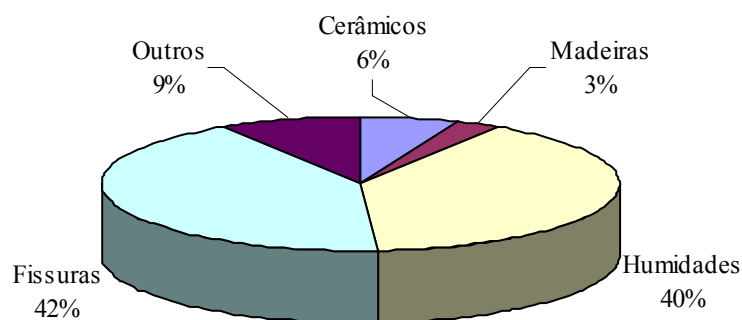
Figura 4 – Incidência das Patologias.

Casos de Patologias	Tipos de Problemas		N.º de casos	%	
Cerâmicos	Destacamento de revestimento cerâmico em paredes		Tipo 1	4	6
	Levantamento de revestimento cerâmico em pavimentos		Tipo 2	2	
Madeiras	Levantamento de soalho/tacos		Tipo 3	3	3
Humidades	Manchas	Manchas na ligação de paredes a elementos estruturais	Tipo 4	19	40
		Manchas com empolamento de tinta no tecto e paredes	Tipo 5	8	
		Manchas no tecto	Tipo 6	4	
		Manchas na parte inferior de uma parede interior	Tipo 7	9	
Fissuras	Fissuras verticais	Fissura na ligação de paredes vãos	Tipo 8	6	42
		Fissura vertical em parede interior	Tipo 9	3	
	Fissuras horizontais	Fissura horizontal em parede interior	Tipo 10	1	
		Fissura horizontal em parede exterior	Tipo 11	11	
	Fissura em paredes a 45°		Tipo 12	12	
	Fissura no tecto		Tipo 13	5	
	Fissuras omnidireccionais em parede exterior		Tipo 14	2	
	Fissura na ligação escada edificio		Tipo 15	2	
Outros	Descasques de tinta em parede exterior		Tipo 16	2	9

Descasques de tinta em parede interior		Tipo 17	3	
	Exposição de armaduras		Tipo 18	2	
	Delaminação de betão		Tipo 19	2	
N.º total de casos			100	100%

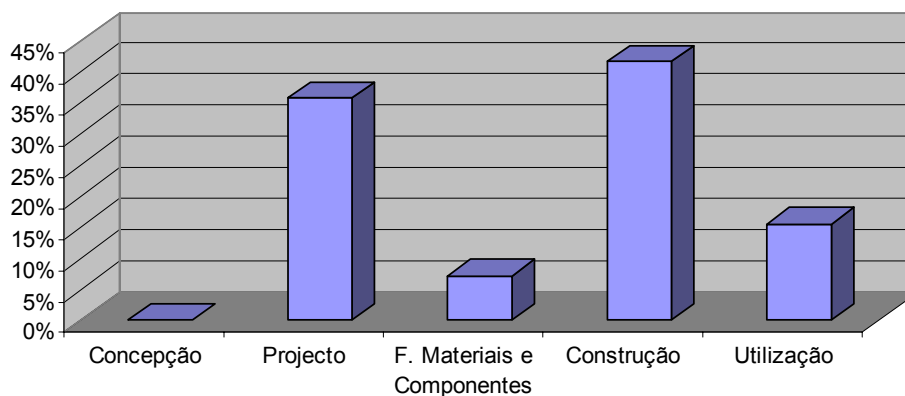
Figura 5 – Peso relativo de cada fase do empreendimento nas Patologias observadas.

Complementarmente recolheram-se os indicadores da responsabilidade de cada fase do empreendimento nas Patologias estudadas. Pesaram-se percentualmente a totalidade das atribuições de responsabilidade a cada uma das fases e foi assim possível definir uma incidência. O quadro 3 e a figura 5 ilustram os resultados obtidos.

Concepção	Projecto	F. Materiais e Componentes	Construção	Utilização
0%	36%	7%	42%	15%
