Utilização do exame ecográfico para deteção de lesões granulomatosas de tuberculose caprina

Quintas, H^{1,4*}; Botelho, A.²; Valentim, R.^{1,4}; Raimundo, M.¹; Mendonça, Á.⁴; Pires, I.³.

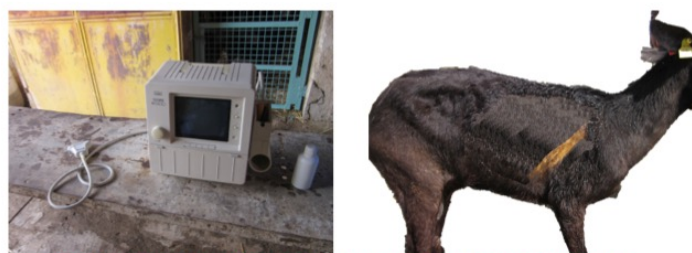
Figura 1 – Área de exploração ecográfica do tórax nos caprinos e equipamento utilizado.

Foi feito o exame clínico de uma cabra adulta com um quadro de tosse crónica e emaciação progressiva. O animal foi sujeito a exame ecográfico com um equipamento Aloka® Echo – Camara SSD- 500 e uma sonda de 5 MHz. Após aplicação de gel, o exame foi feito em estação com um transdutor linear. O tórax foi examinado nos planos longitudinal e transversal a partir do 6º ou 7º espaço intercostal. O membro posterior foi abduzido e a pele puxada cranealmente para permitir o acesso à região ventral do tórax. O exame entre o 9º e o 10º espaço intercostal permitiu avaliar o campo pulmonar dorsal e parênquima hepático (Figura 1).
